# Asbestinventarisatattest

Samelstraat 15/1, 9170 Sint-Gillis-Waas

Attestnummer : 20260923-000384.000

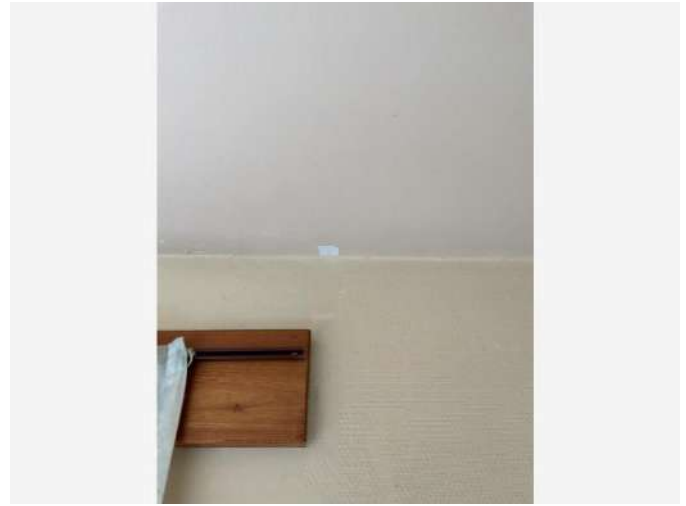
Detailfoto

Geen asbest

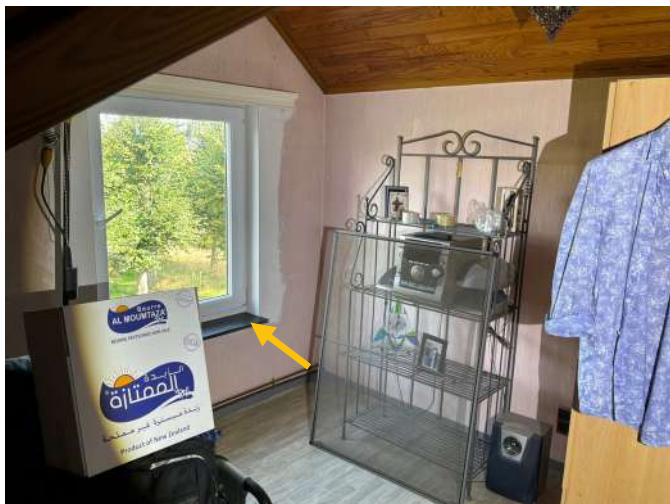
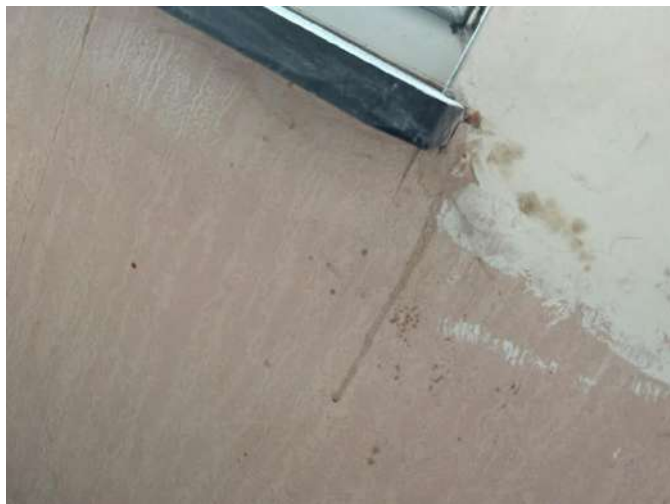
Overzichtsfoto

| Identificatiemethode | De asbestdeskundige beoordeelt het materiaal als asbestverdacht en dus asbesthoudend, en dit zonder monstername. |

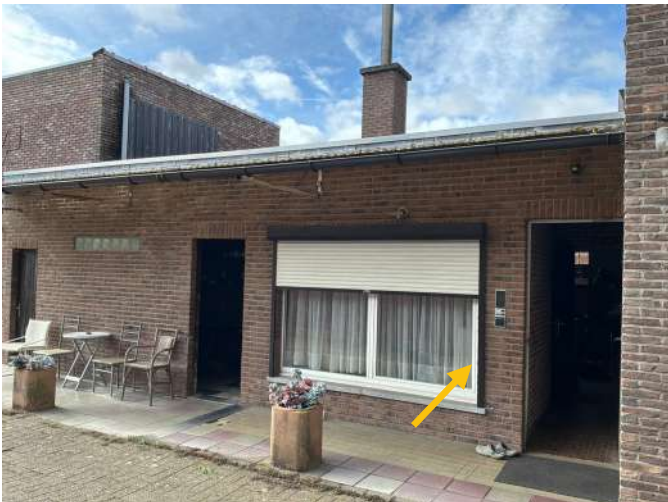
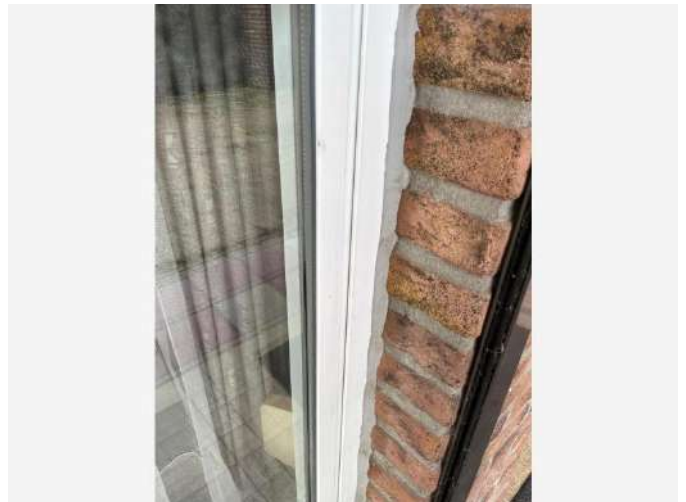
### Fiche 3: Mastiek

| Beschrijving | Notitie | Terug te vinden op plannen |
|---|---|---|
| Fiche 3: Mastiek | Er is geen asbestverdachte mastiek aanwezig. | - |

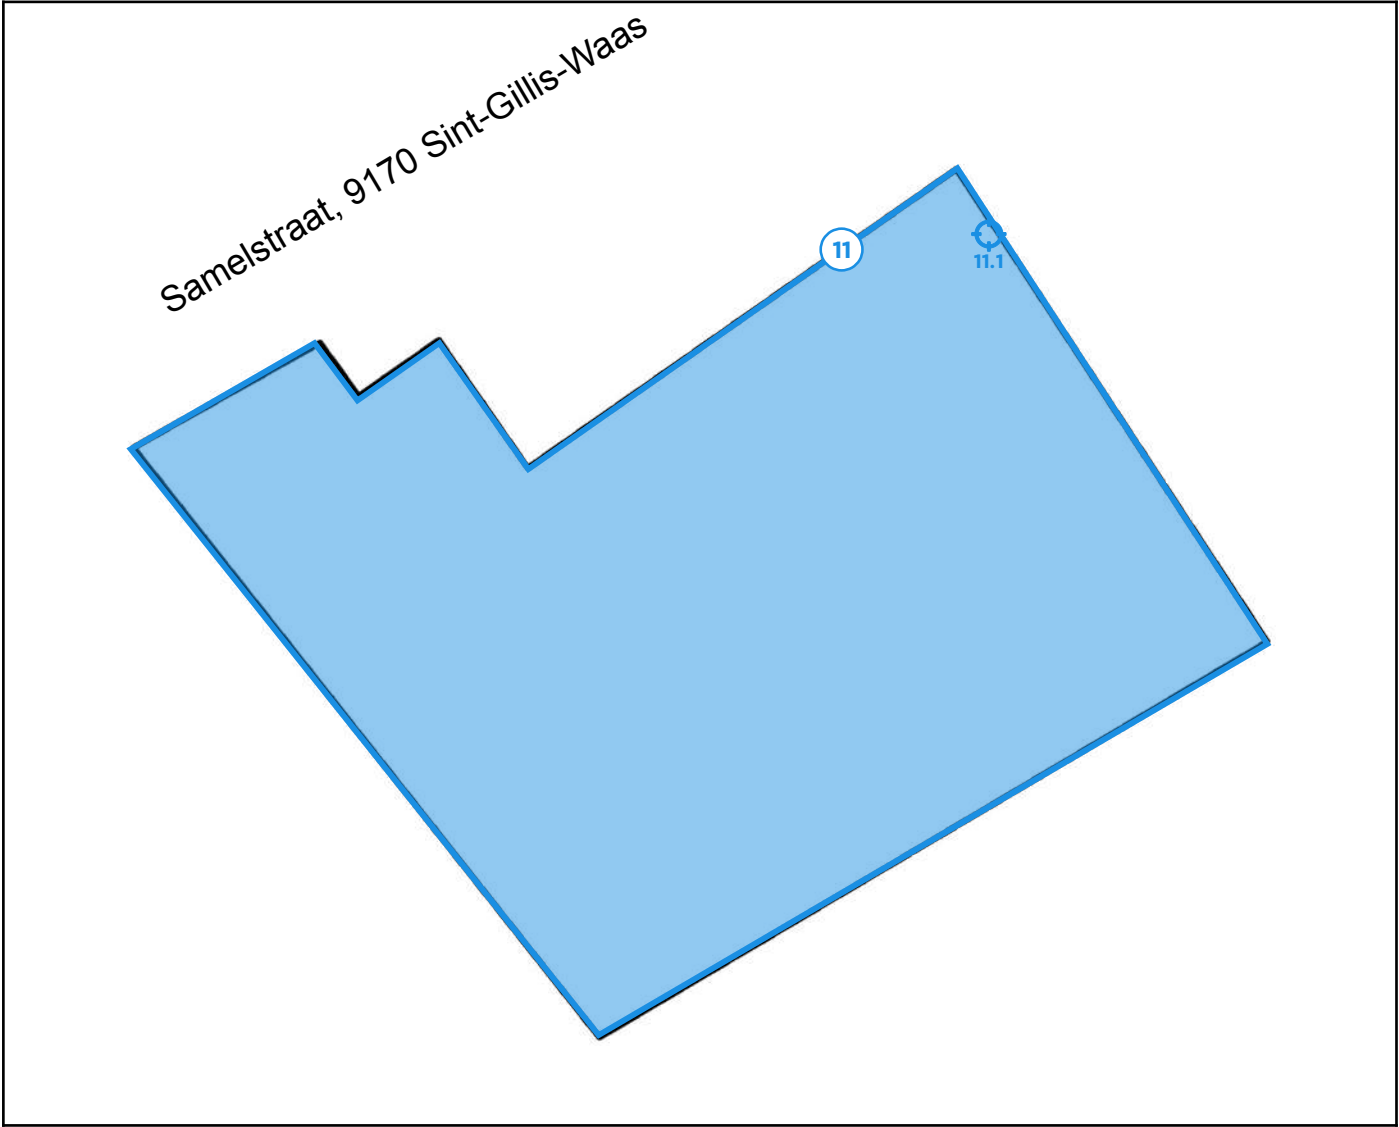
## Plan 2.3: Loods dakplan

| Beschrijving | Type | Actie |
|---|---|---|
| 11. Dak bestaande uit golfplaten | Geen asbest | - |

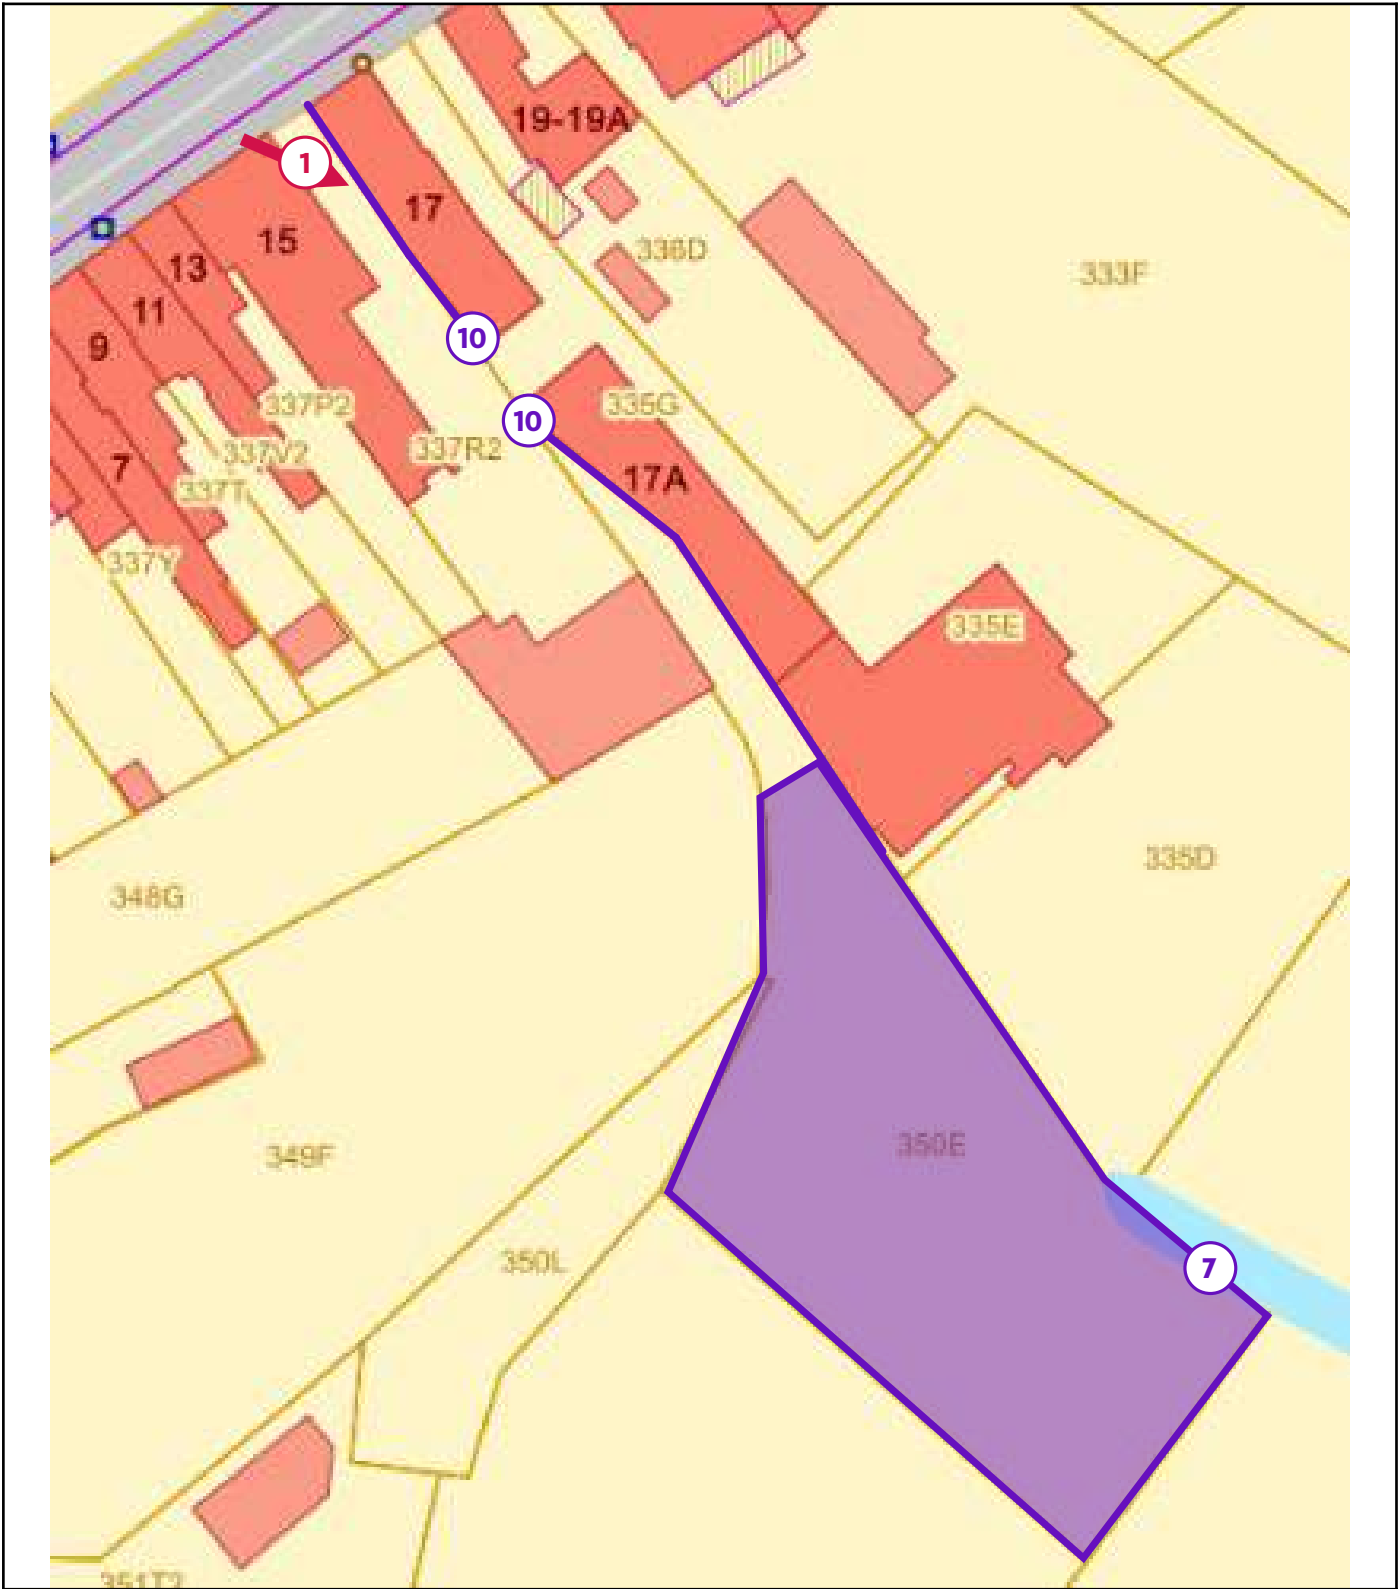
# Plan 3.1: Vaststellingen buiten de constructies

| 1. Afval (leien) | Asbestmateriaal | Dringend verwijderen |
| 7. Inspectie achtertuin | Beperking | - |
| 10. Aanpalende gevel met leien | Advies | - |

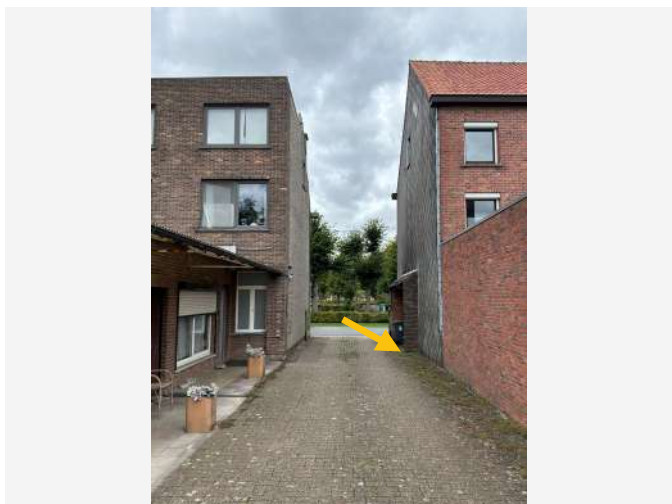
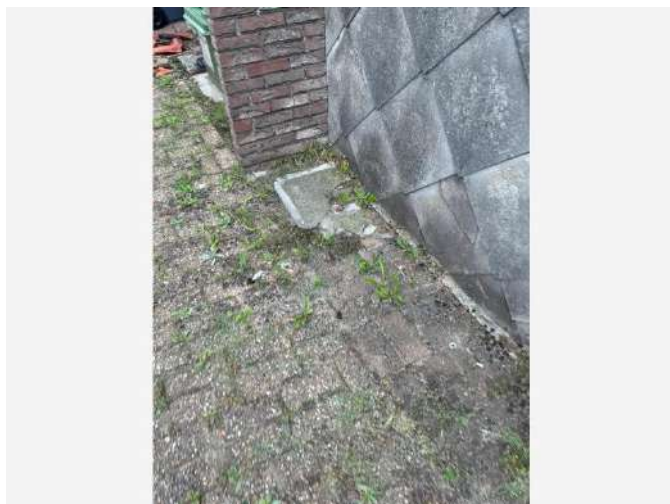
Het asbestmateriaal valt onder de mijlpaal van 2040.

**Dringend verwijderen**

- Verwijder het asbestafval.

- Eenvoudige handelingen: mag via doe-het-zelf of door werknemer(s) met opleidingsattest eenvoudige handelingen  
Deze toepassing kan door een aannemer die over een opleidingsattest eenvoudige handelingen beschikt of door een particulier (doe-het-zelf), verwijderd worden indien er geen verhoogd risico op vrijgave van asbestvezels (max. concentratie 0,01 vezels/cm<sup>3</sup> - CODEX Art. VI.3-54) ontstaat en de toepassing voorafgaand wordt gefixeerd/bevochtigd; de individuele elementen zonder machinale werktuigen (boormachine, slijpschijf, hogedrukreiniger,...) en zonder breken of gooien een voor een losgemaakt worden; en ten slotte dubbel en luchtdicht verpakt weggevoerd worden naar een erkend afvalpunt (recyclagepark).

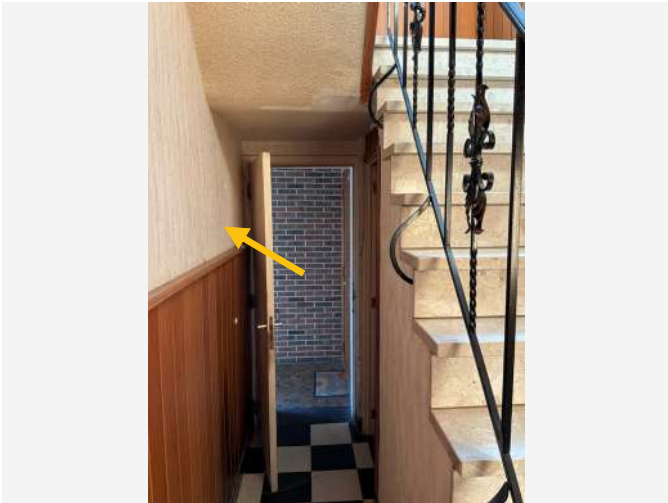
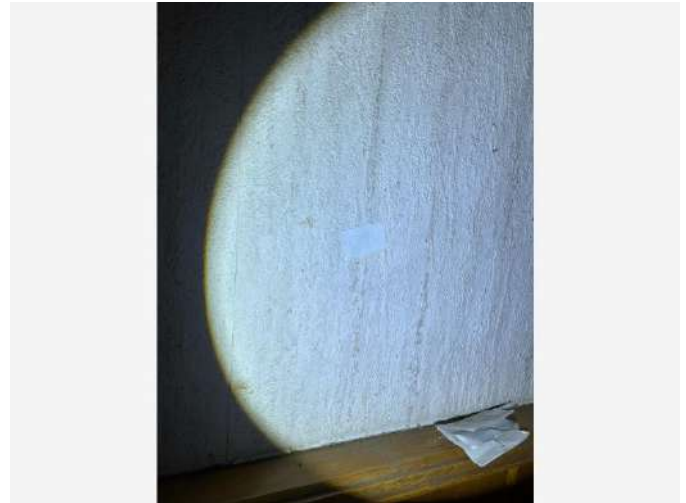
## Fiche 12: Pleisterwerk traphal (gemene delen)

Geen asbest

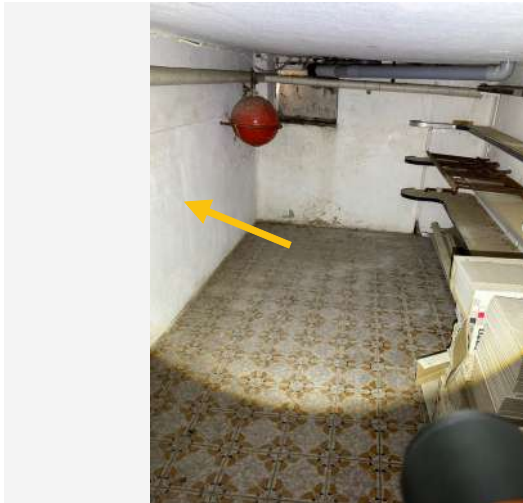
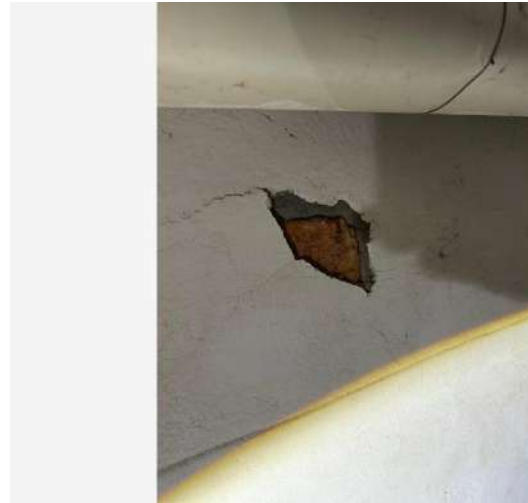
## Fiche 13: Cementen smeerlaag binnen kelder

Geen asbest

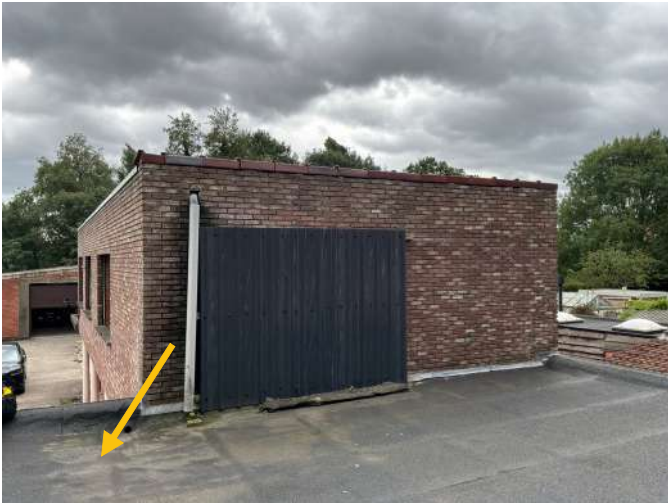
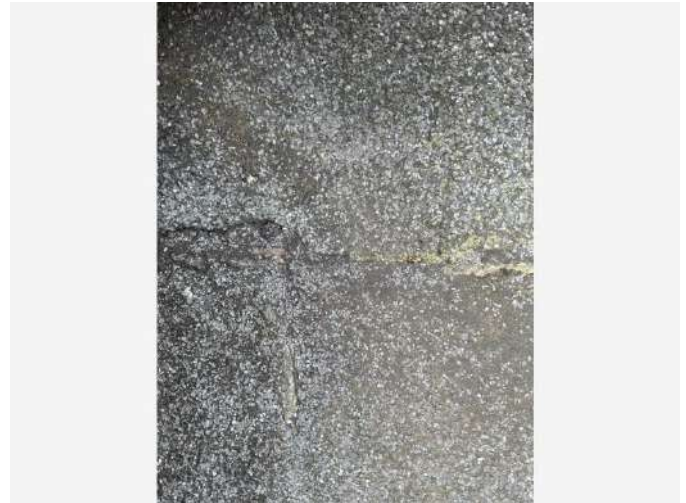
## Fiche 14: 'Roofing plat dak

Geen asbest
