Asbestinventarisatetest

Oude Baan 63, 3630 Maasmechelen

Attestnummer : 20240226-000190.000

Niet-asbestveilig

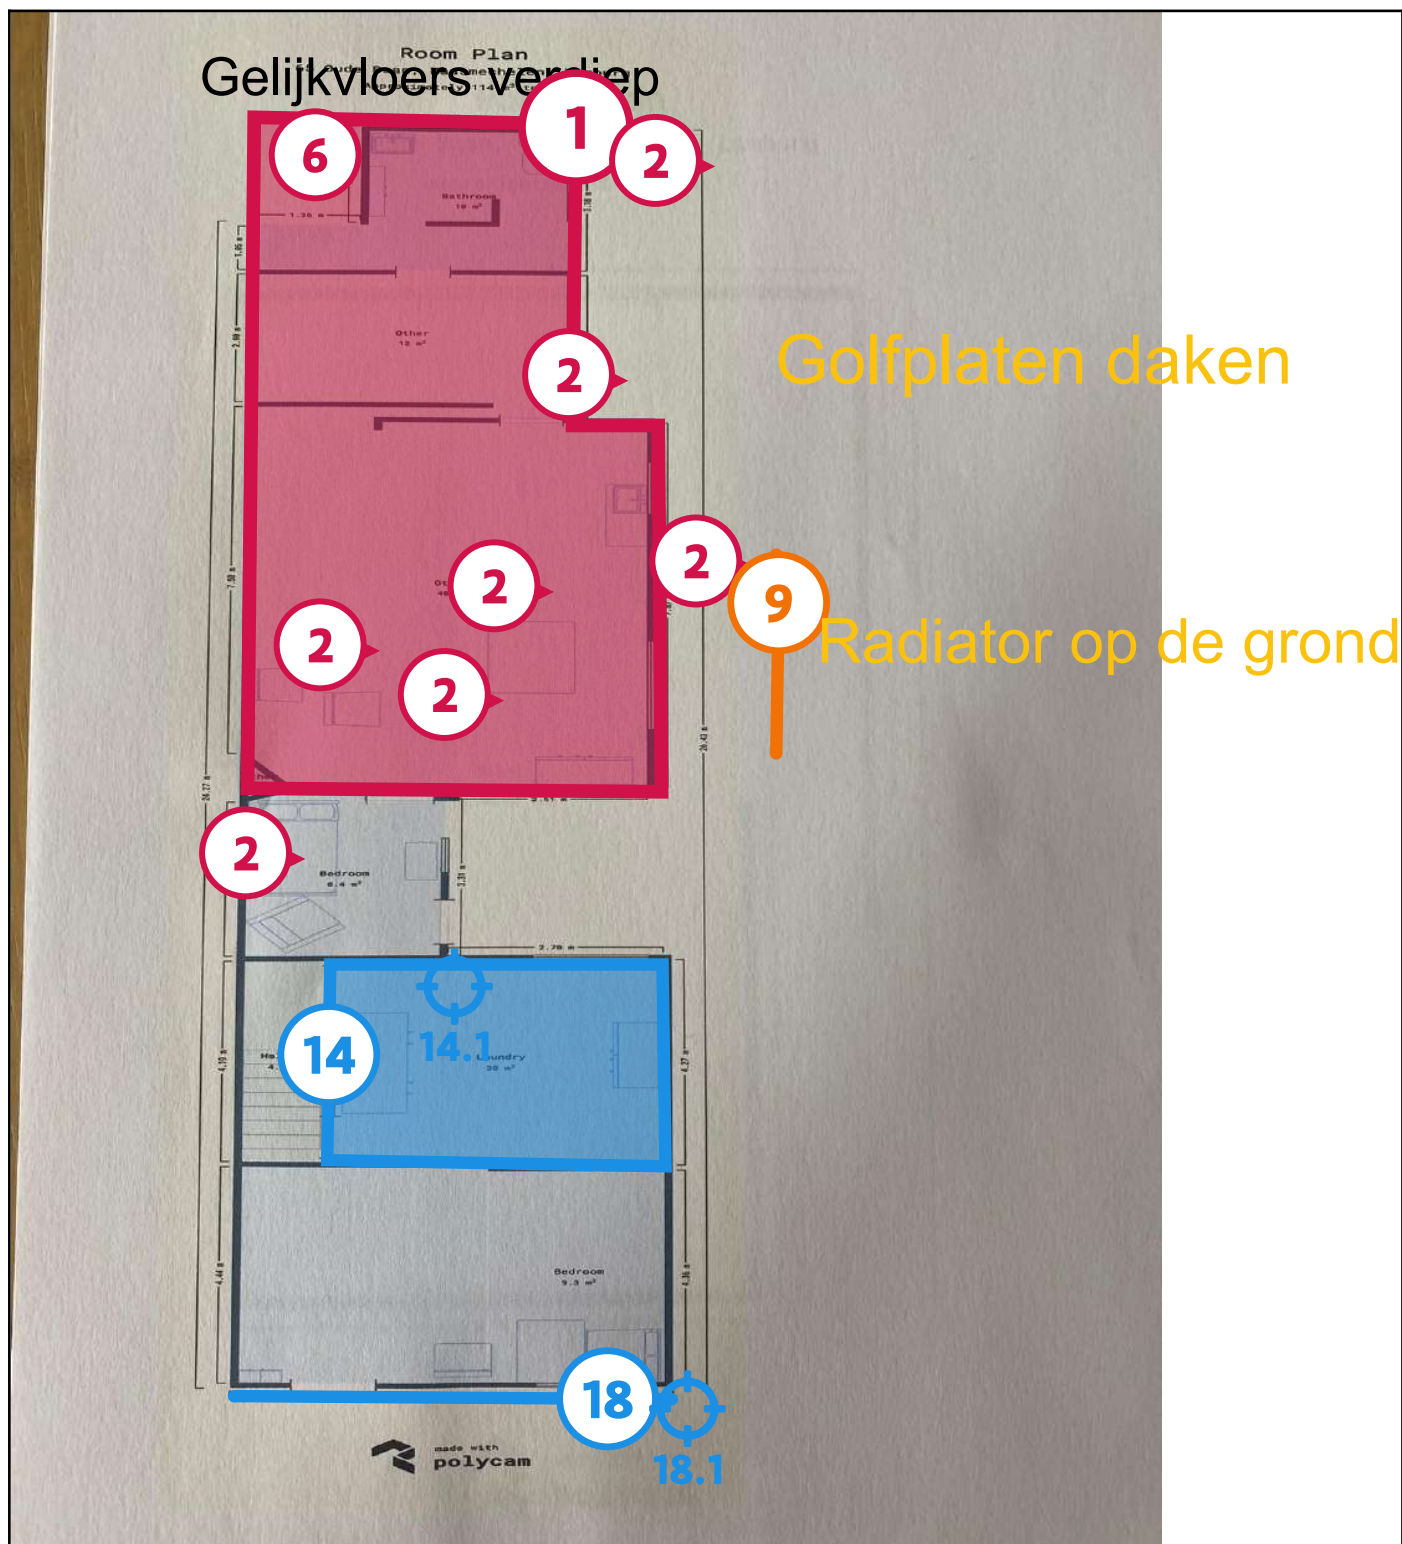
Plan 1.2: IMG_4849

Beschrijving	Type	Actie
1. Golfplaten daken achterbouw & garage	Asbestmateriaal	Dringend verwijderen

2. Leien & brokken menuiserieplaat op diverse plaatsen	Asbestmateriaal	Dringend verwijderen
6. Afgebroken cementen schoorsteen	Asbestmateriaal	Dringend verwijderen
9. Radiatoren buiten	Asbestmateriaal	Verwijderen
14. Tegel binnenvloer	Geen asbest	-
14.1 Code: 1502TE01	Puntmonster	-
18. Crepi voorgevel	Geen asbest	-
18.1 Code: 1502CR01	Puntmonster	-

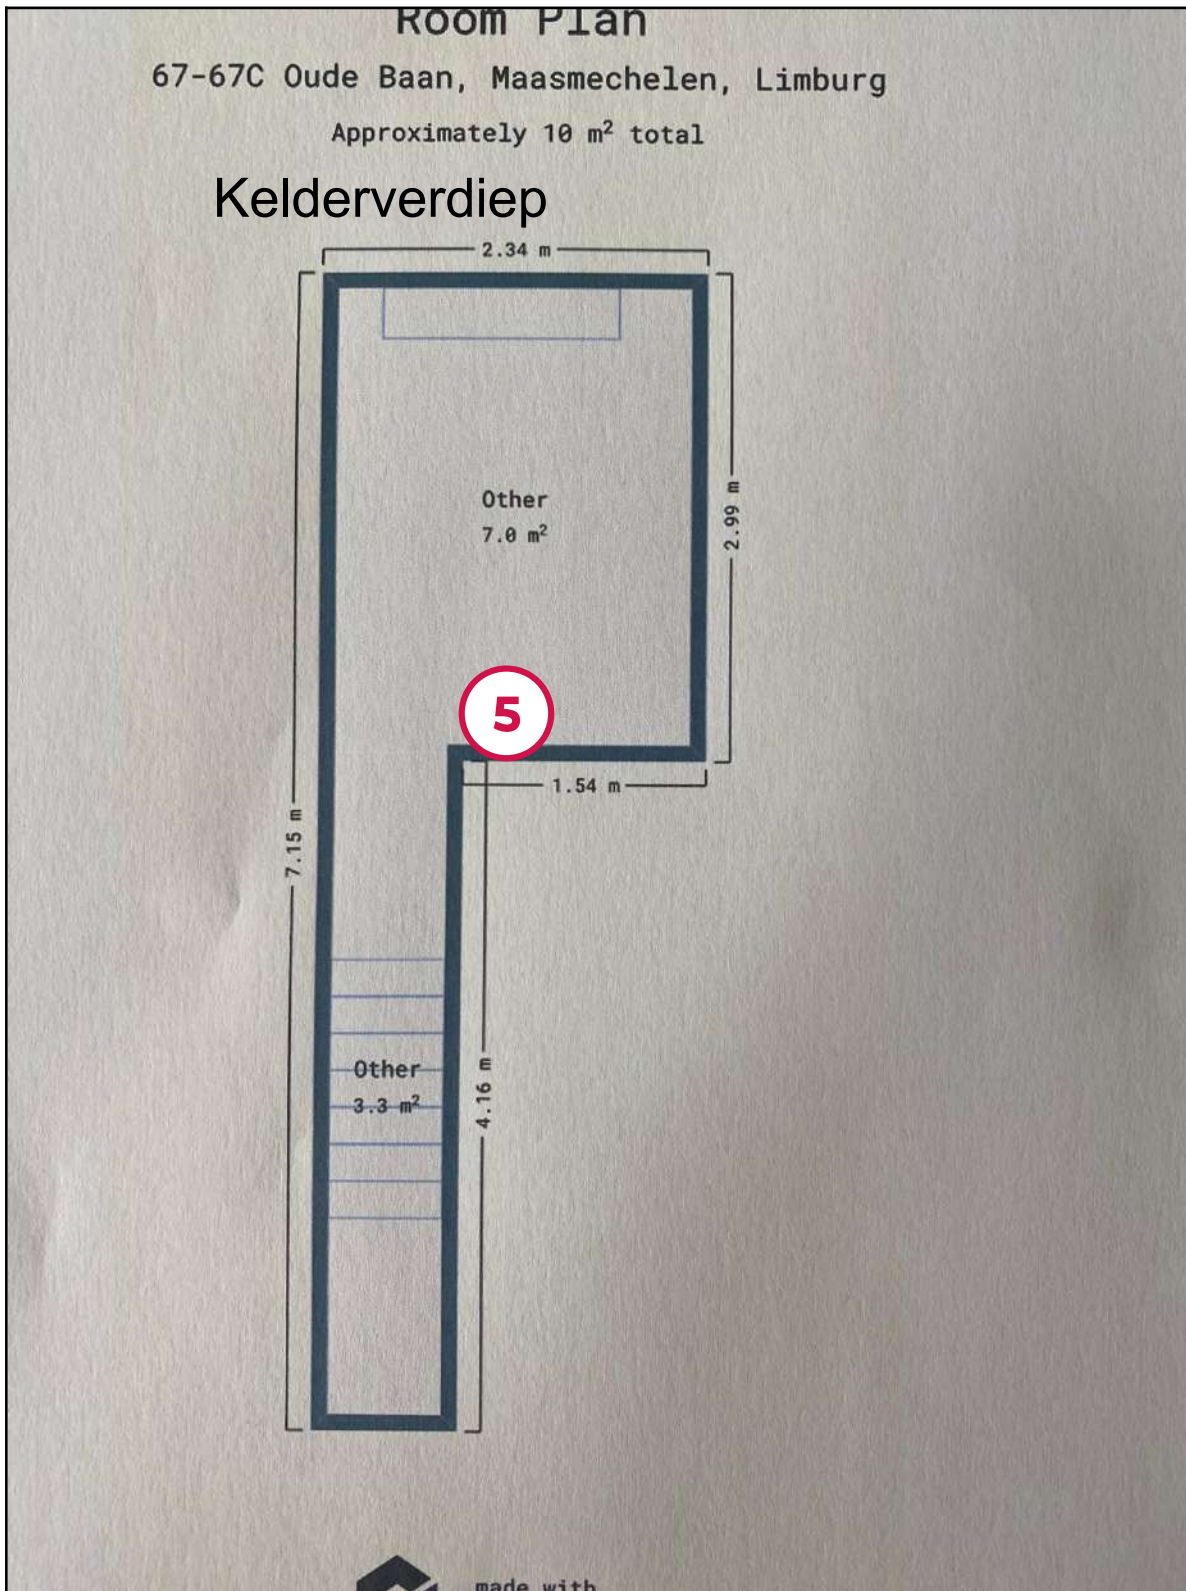
Plan 1.3: IMG_4848 (1)

5. Twee losse stukken menuiserie plaat in de kelder

Asbestmateriaal

Dringend verwijderen

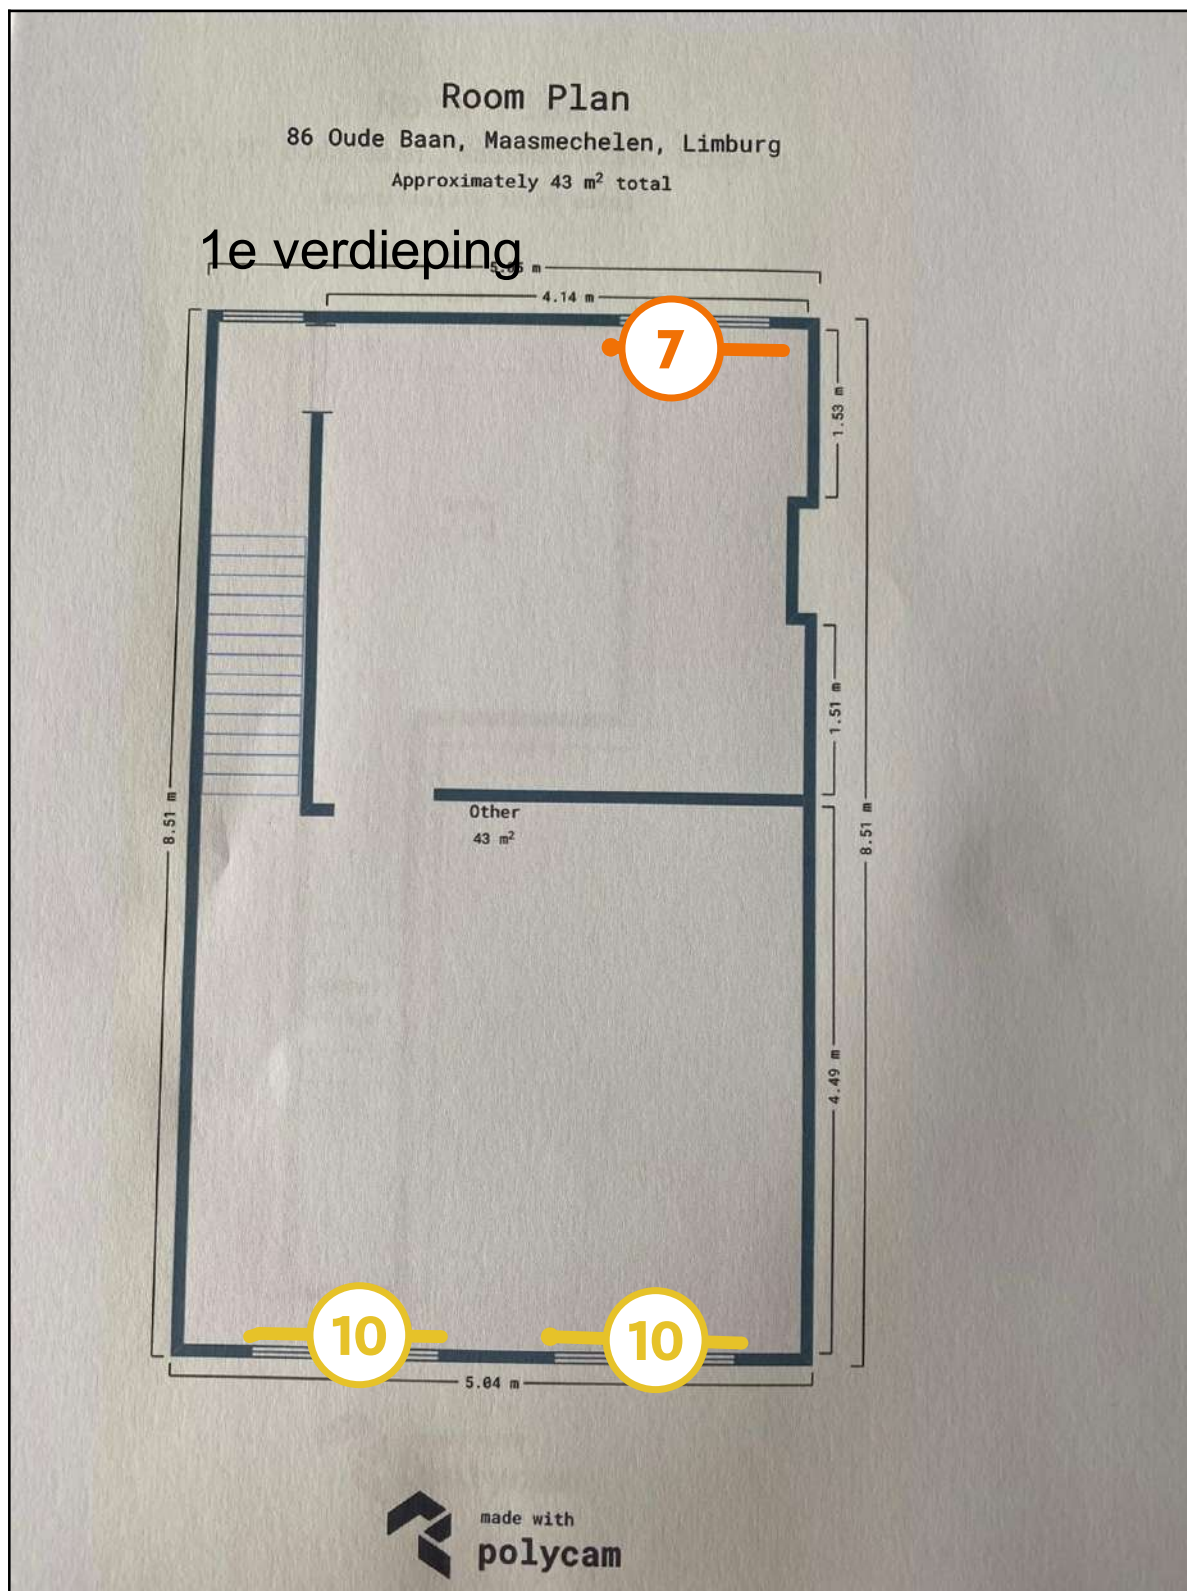
Plan 1.4: IMG_4847 (1)

7. Radiatoren binnen	Asbestmateriaal	Verwijderen
10. Masal dorpel & 2 venstertabletten	Asbestmateriaal	Zorgvuldig beheren

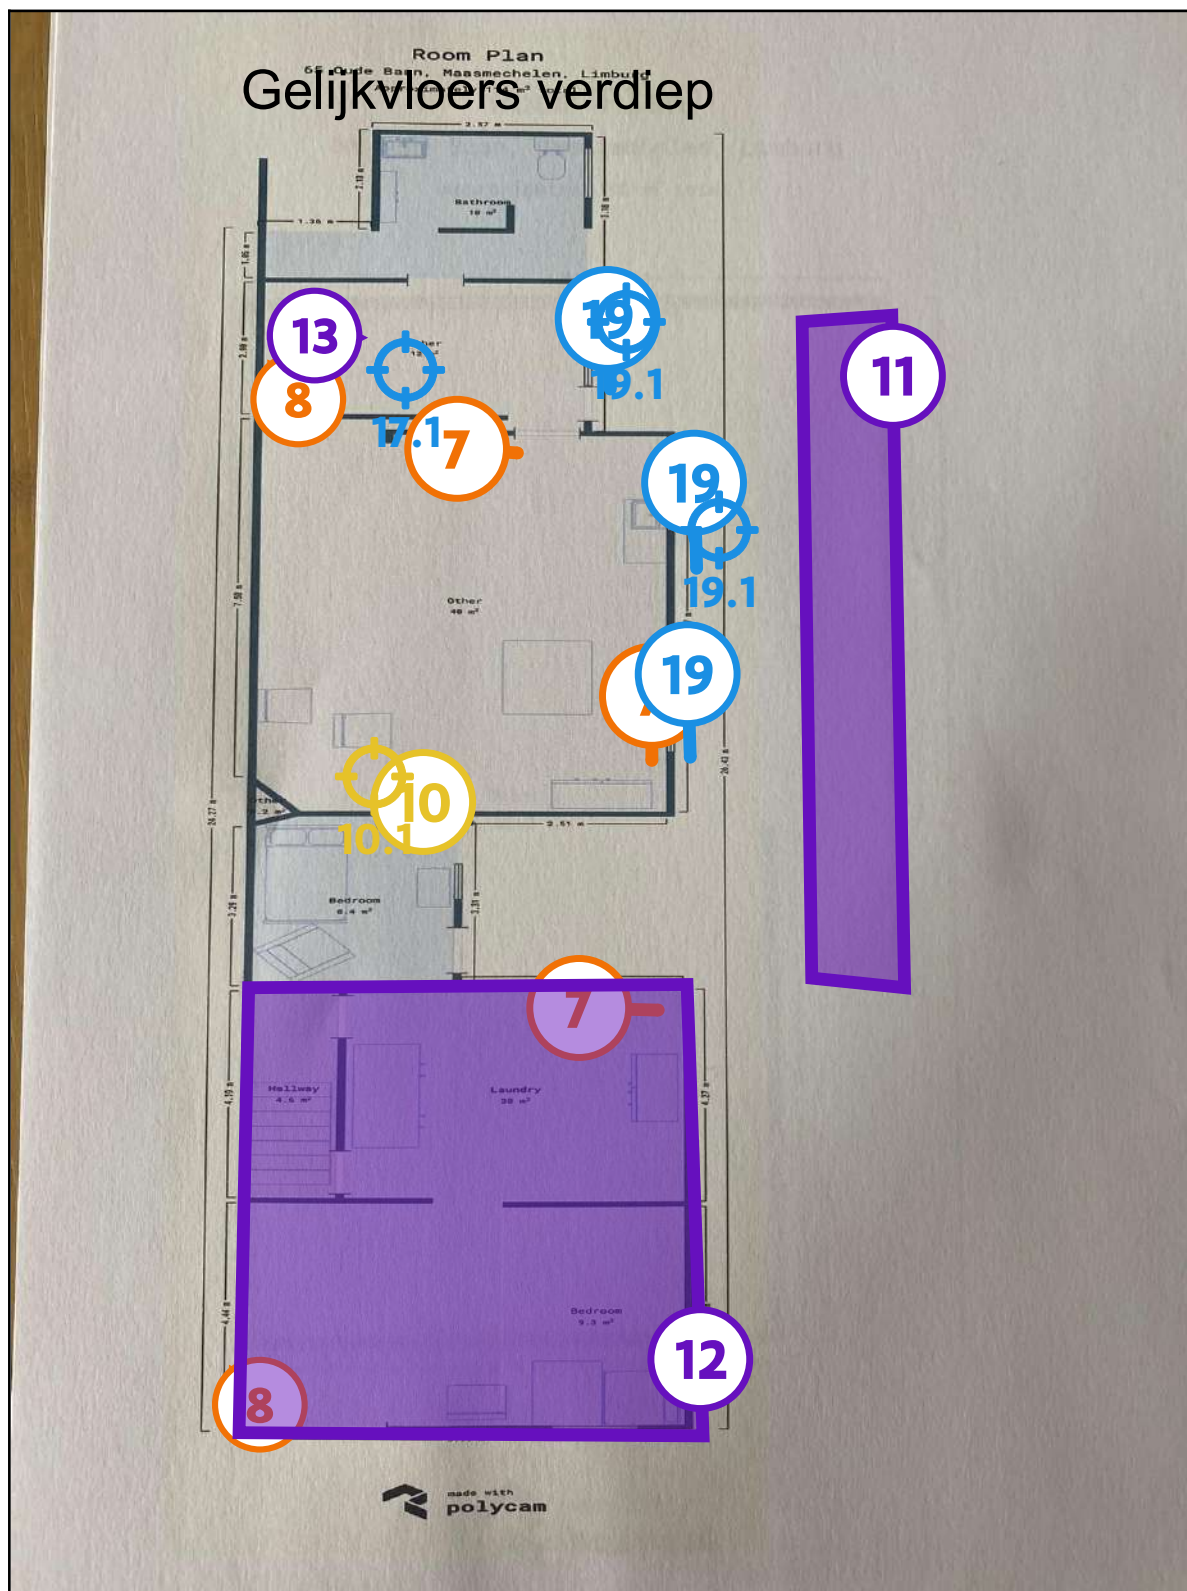
Plan 1.5: IMG_4849

7. Radiatoren binnen	Asbestmateriaal	Verwijderen
8. Bakelieten meter en schakelaar	Asbestmateriaal	Verwijderen
10. Masal dorpel & 2 venstertabletten	Asbestmateriaal	Zorgvuldig beheren
10.1 Code: 1502MA01	Puntmonster	-
11. Meerdere hopen afval	Beperking	-
12. Onderdak hoofdgebouw	Advies	-
13. Oude mazoutbrander	Advies	-
17. Mazoutketel en brander	Geen asbest	-
17.1 Code: 1502PA01	Puntmonster	-
19. Mastiek 3 buitenvensters	Geen asbest	-
19.1 Code: 1502MA02	Mengmonster	-

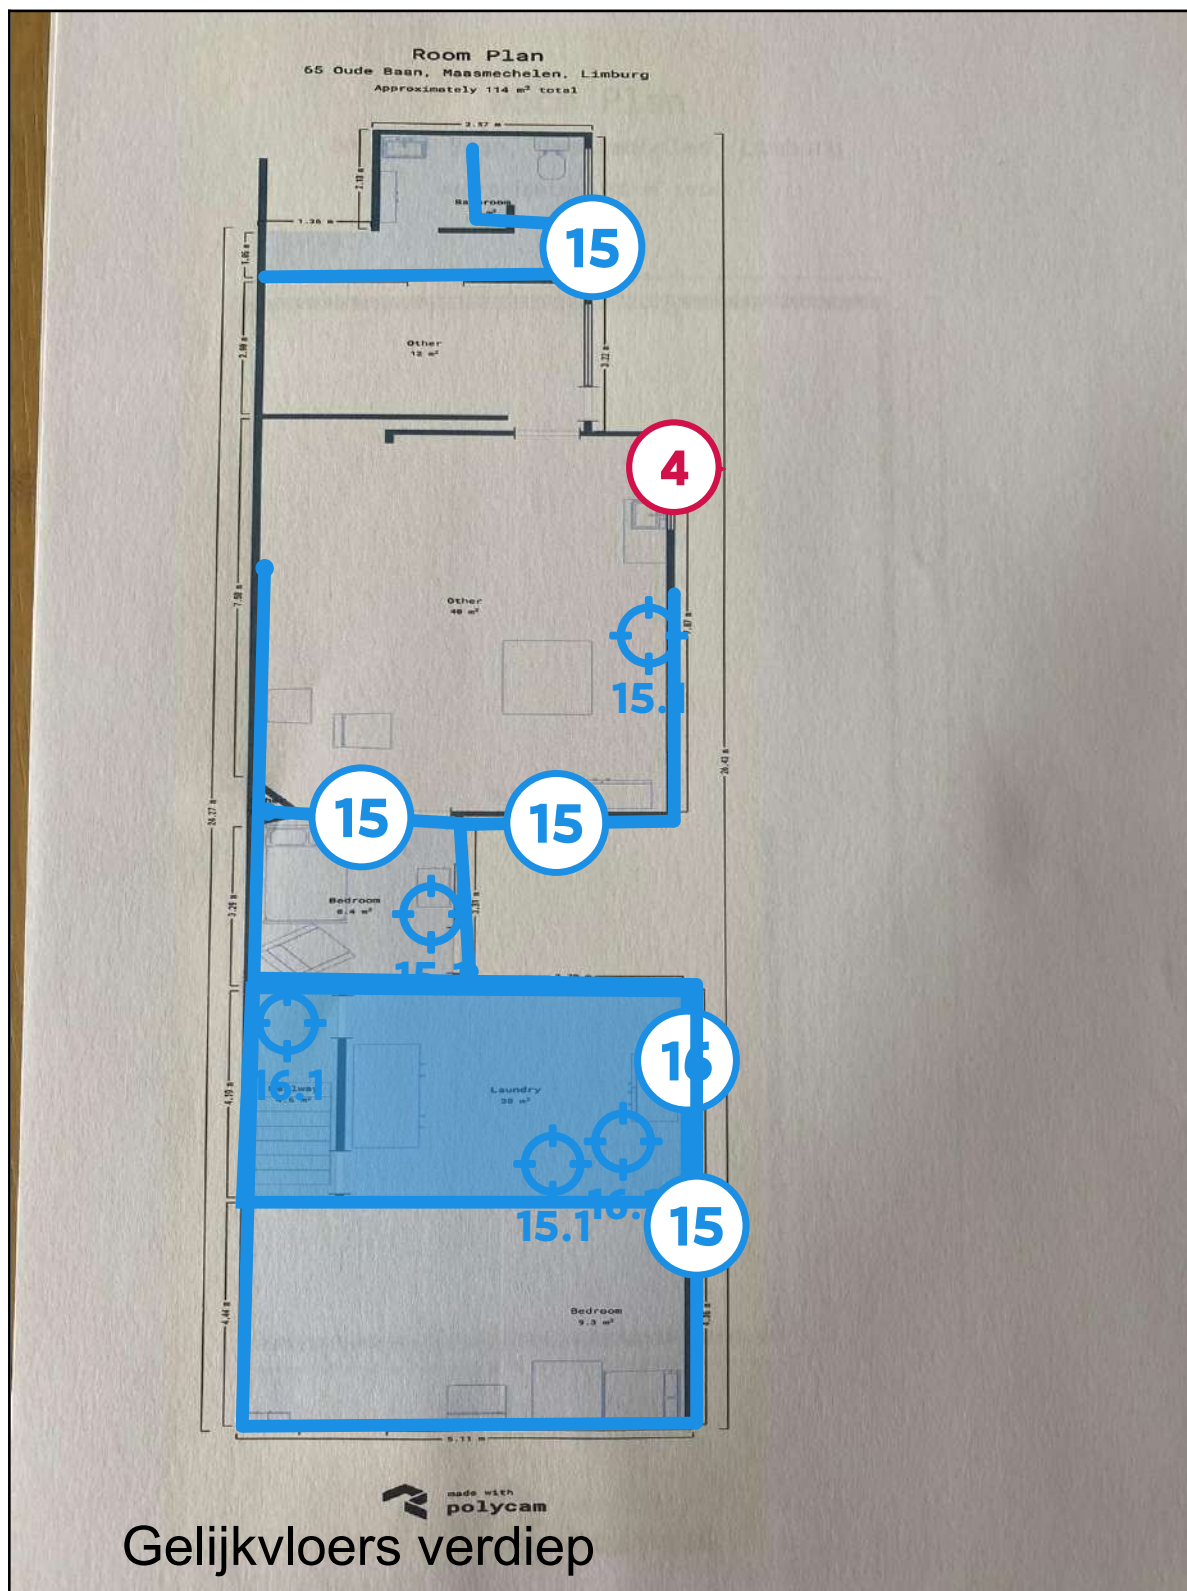
Plan 1.7: IMG_4849

4. Boordsteen menuiserite	Asbestmateriaal	Dringend verwijderen
15. Pleister wanden	Geen asbest	-
15.1 Code: 1502PL01	Mengmonster	-
16. Pleister plafond	Geen asbest	-
16.1 Code: 1502PL02	Mengmonster	-

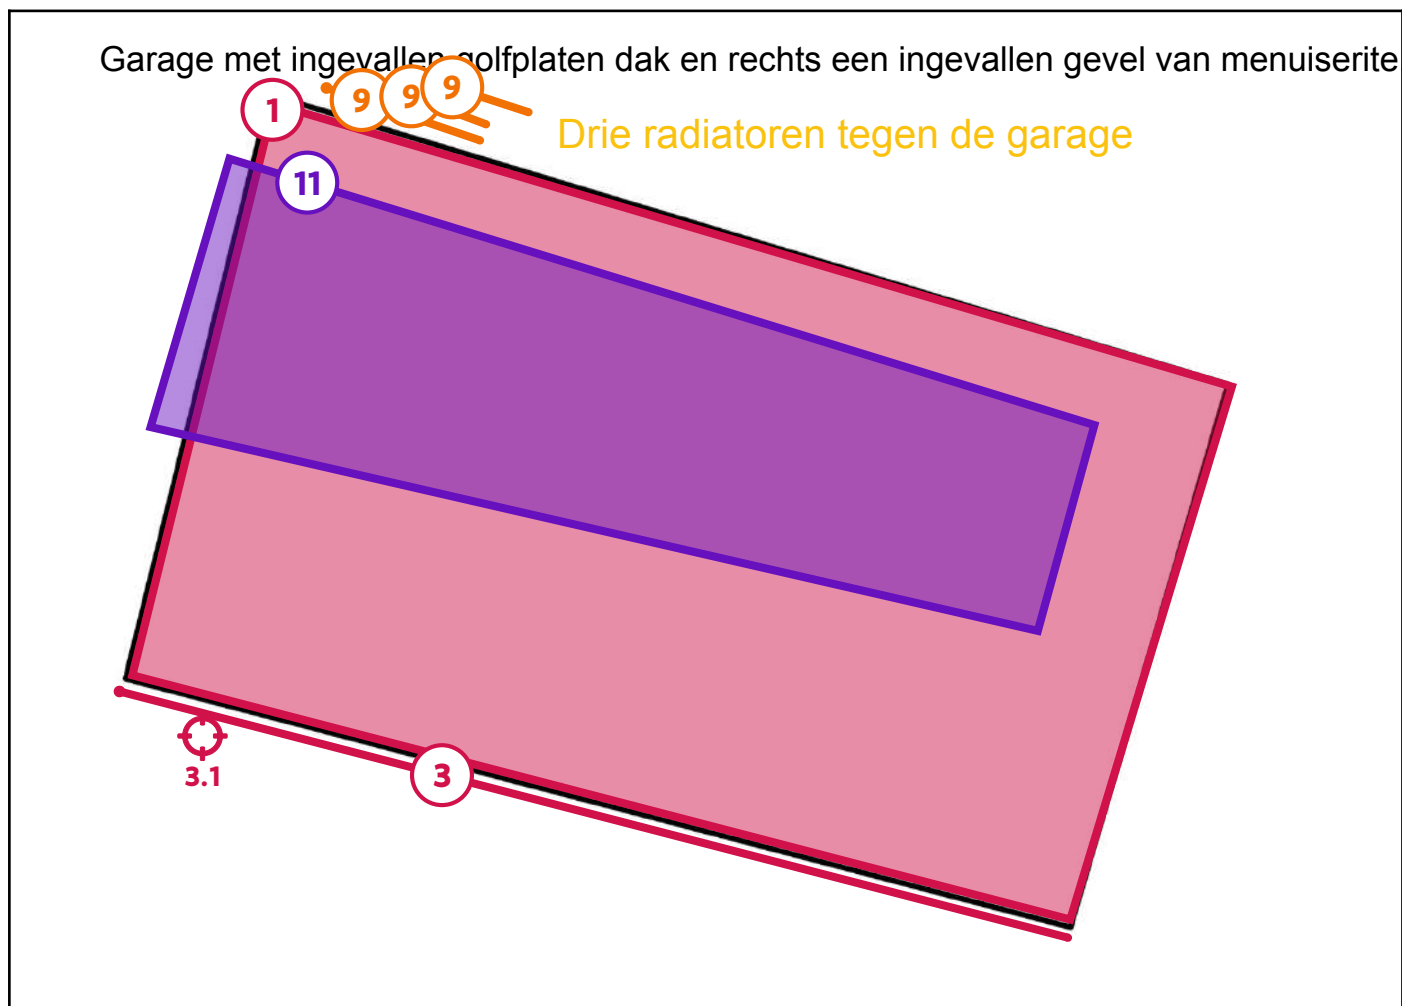
Plan 2.1: Bijgebouw plan

Beschrijving	Type	Actie
1. Golfplaten daken achterbouw & garage	Asbestmateriaal	Dringend verwijderen
3. Ingevallen menuiseriten rechtergevel garage.	Asbestmateriaal	Dringend verwijderen
3.1 Code: 1502ME01	Puntmonster	-
9. Radiatoren buiten	Asbestmateriaal	Verwijderen
11. Meerdere hopen afval	Beperking	-
