Asbestinventarisatetest

Dokter Haubenlaan 56, 3630 Maasmechelen

Attestnummer : 20241015-000231.000

Uitgegeven op : 15.10.2024

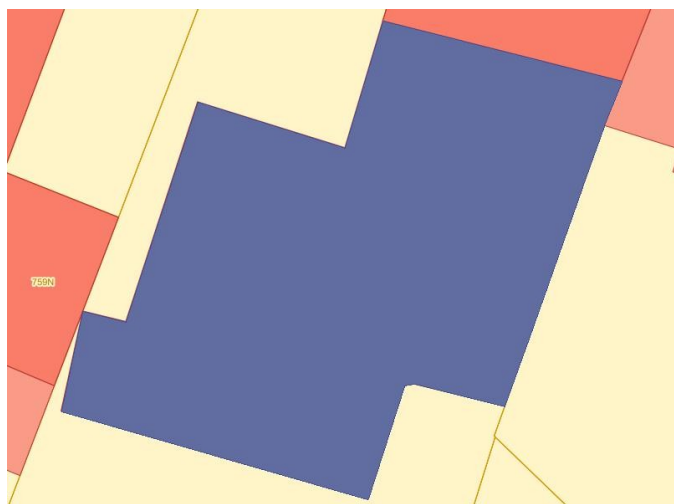
Zone 1: Hoofdgebouw

Tijdens de inspectie vastgesteld:

- 0 Asbestmaterialen
- 0 Beperkingen
- 0 Uitsluitingen
- 0 Roerende goederen
- 0 Puin, steenslag, (water)bodem
- 3 Adviezen**
- 3 Geen asbest**
