# Asbestinventarisatetest

Grotestraat 363, 3631 Maasmechelen

Attestnummer : 20240531-000132.001

Uitgegeven op : 31.05.2024

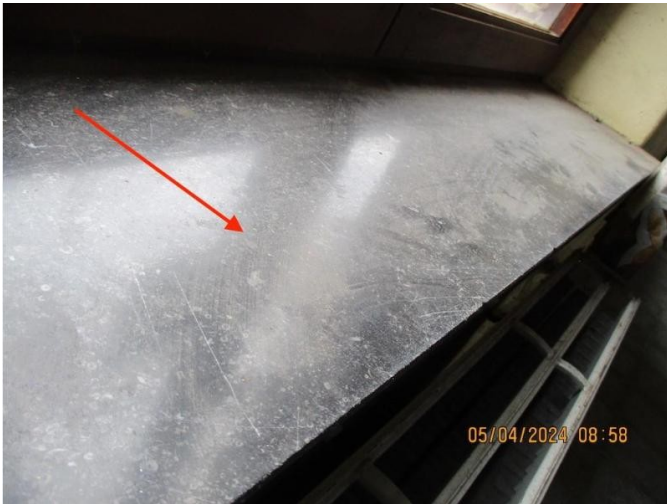
## Fiche 9: natuursteen / vensterbanken (algemeen voorkomend)

Advies

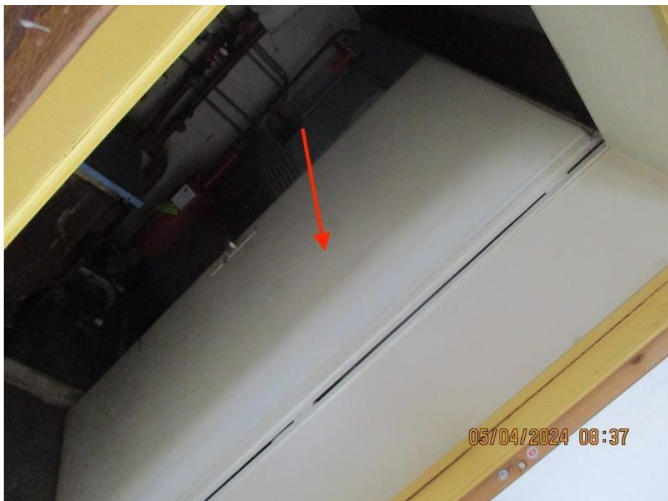
# Fiche 11: brandwerende isolatie / metalen branddeur stookplaats (glv)

Advies

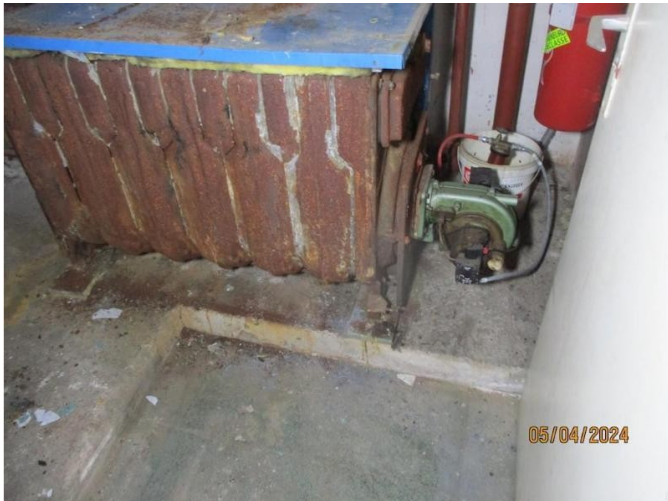
## Fiche 12: dichtingen en isolatie / ketel (Bouwjaar 1978) stookplaats (glv)

Advies

Identificatiemethode	Redelijk vermoeden
Primaire drager	HVAC infrastructuur en uitrusting

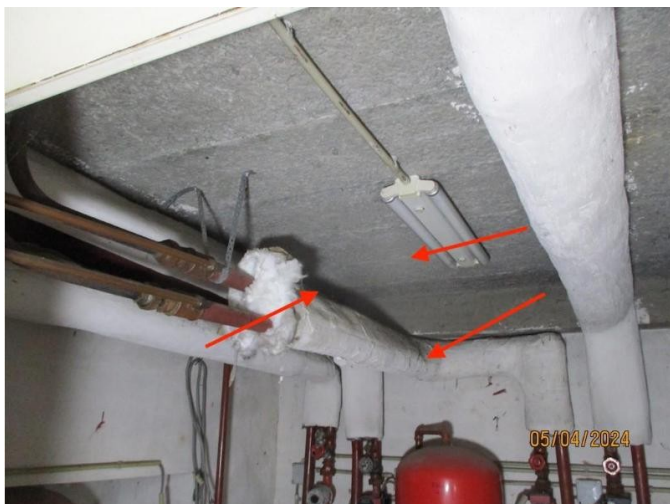
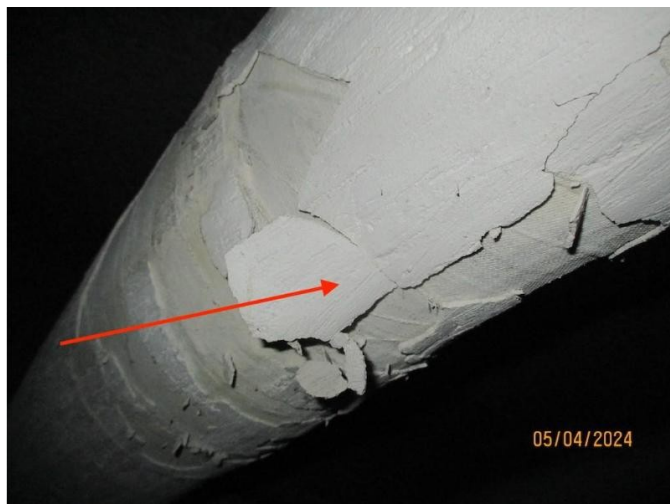
Geen asbest

Beschrijving	gipsisolatie / CV-leidingen stookplaats (glv)
Omgeving	Binnen
Primaire drager	HVAC infrastructuur en uitrusting
Bindmiddel van materiaal	Gips - kalk

<b>Gebondenheid op basis van bindmiddel</b>	Niet-hechtgebonden
<b>Hoeveelheid (lengte - omtrek - dikte - aantal)</b>	<ul style="list-style-type: none"><li>• 10,50 m - 45,00 cm - 1,00 cm - 1 stuk</li></ul>
<b>Totaal volume</b>	0,047 m <sup>3</sup>
<b>Identificatiemethode</b>	Vaststelling met monstername
<b>Destructieve handeling voor identificatie</b>	Nee

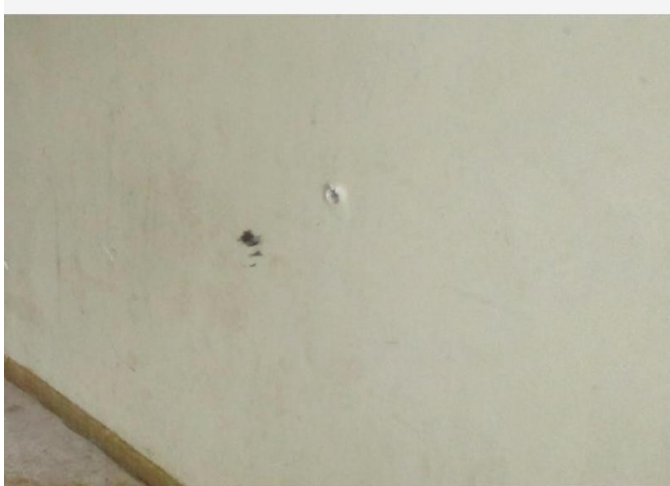
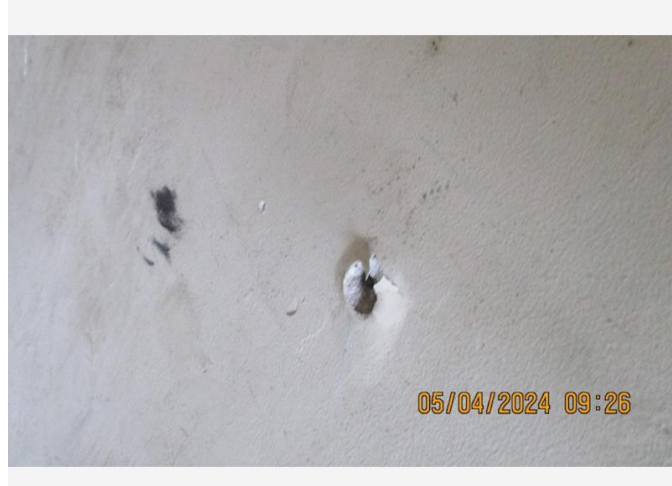
Beschrijving	pleister / muren (+1)
Omgeving	Binnen
Primaire drager	Binnenwand
Bindmiddel van materiaal	Gips - kalk

<b>Gebondenheid op basis van bindmiddel</b>	Niet-hechtgebonden
<b>Hoeveelheid (oppervlakte - dikte - aantal)</b>	• 154,00 m <sup>2</sup> - 2,00 cm - 1 stuk
<b>Totaal volume</b>	3,08 m <sup>3</sup>
<b>Identificatiemethode</b>	Vaststelling met monstername
<b>Destructieve handeling voor identificatie</b>	Nee

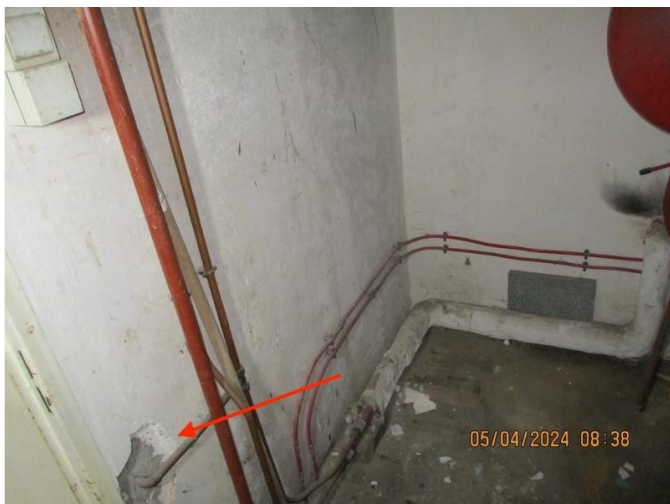
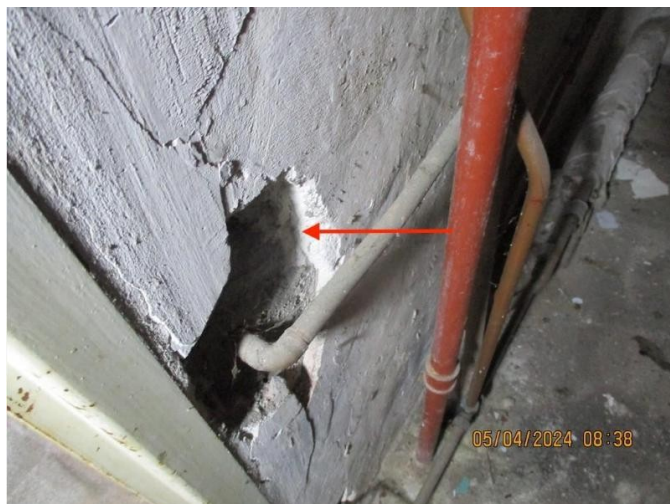
Beschrijving	pleister / muren stookplaats (glv)
Omgeving	Binnen
Primaire drager	Binnenwand
Bindmiddel van materiaal	Gips - kalk

<b>Gebondenheid op basis van bindmiddel</b>	Niet-hechtgebonden
<b>Hoeveelheid (oppervlakte - dikte - aantal)</b>	• 18,00 m <sup>2</sup> - 1,50 cm - 1 stuk
<b>Totaal volume</b>	0,27 m <sup>3</sup>
<b>Identificatiemethode</b>	Vaststelling met monstername
<b>Destructieve handeling voor identificatie</b>	Nee

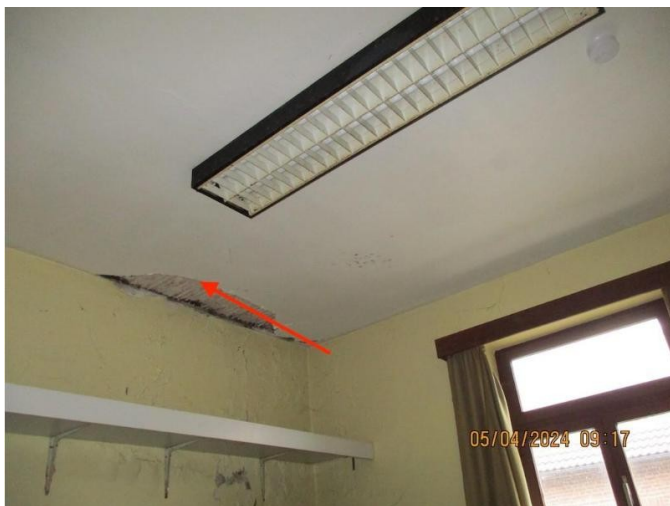
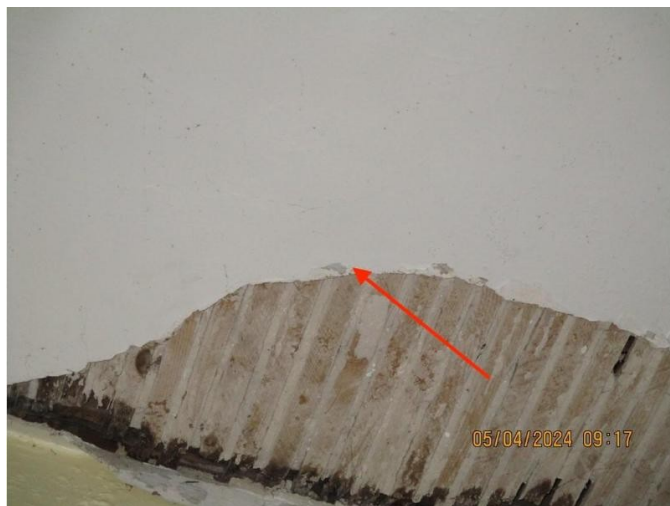
Beschrijving	pleister / plafonds gelijkvloers
Omgeving	Binnen
Primaire drager	Plafond
Bindmiddel van materiaal	Gips - kalk

<b>Gebondenheid op basis van bindmiddel</b>	Niet-hechtgebonden
<b>Hoeveelheid (oppervlakte - dikte - aantal)</b>	• 178,00 m <sup>2</sup> - 1,50 cm - 1 stuk
<b>Totaal volume</b>	2,67 m <sup>3</sup>
<b>Identificatiemethode</b>	Vaststelling met monstername
<b>Destructieve handeling voor identificatie</b>	Nee

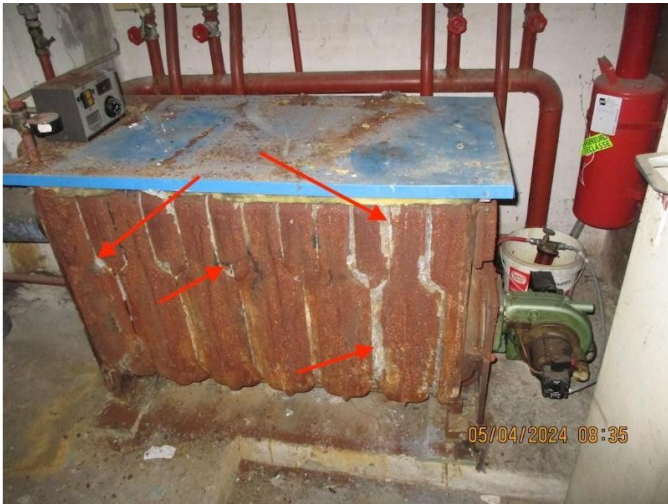
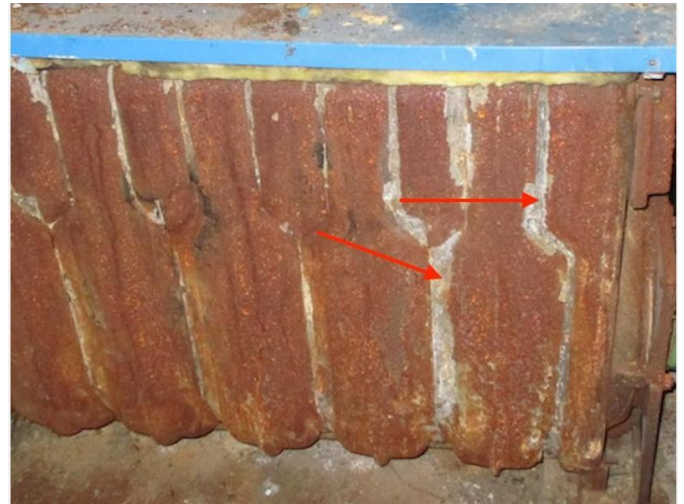
# Fiche 18: Brandwerende pasta / tussen elementen ketel stookplaats (glv)

Geen asbest

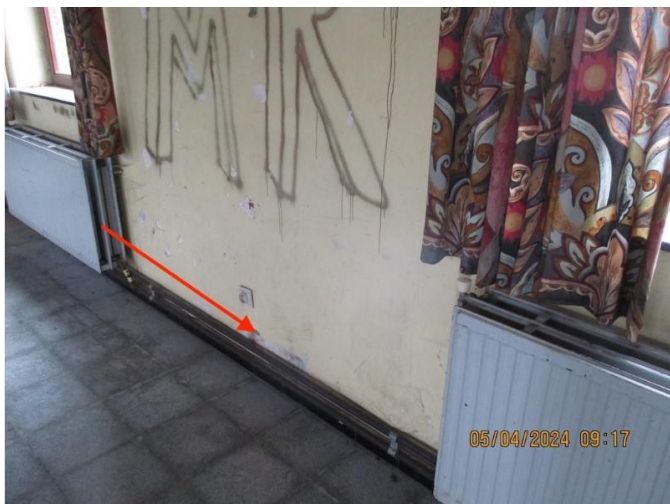
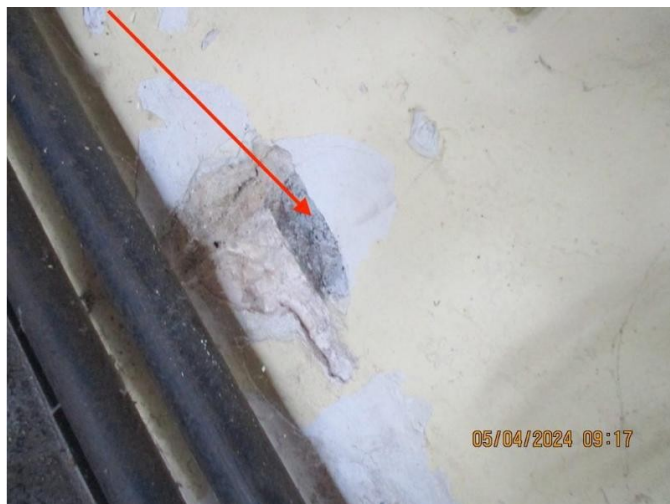
## Fiche 19: pleister / muren (glv)

Geen asbest

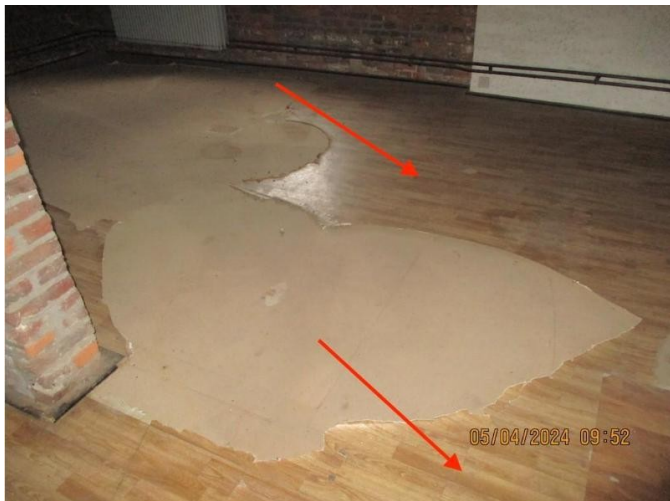
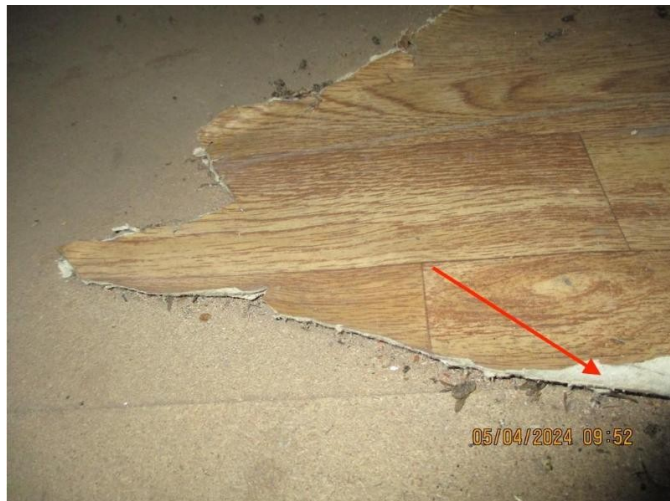
# Fiche 20: Kartonnen onderlaag vinyl vloerbekleding / zolder kant toog (+2)

Geen asbest
