# Asbestinventarisatetest

Paul Lambertlaan 3/A, 3630 Maasmechelen

Attestnummer : 20240719-000313.000

Uitgegeven op : 19.07.2024

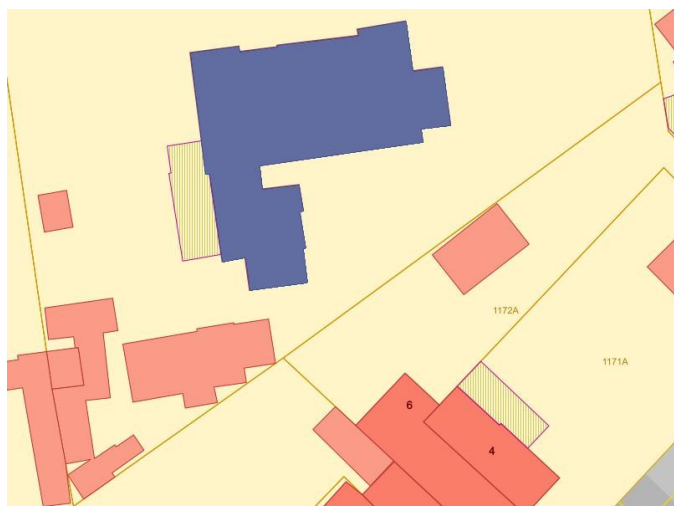
## Zone 1: Hoofdgebouw

**2 Asbestmaterialen**

**2 Adviezen**

**3 Geen asbest**

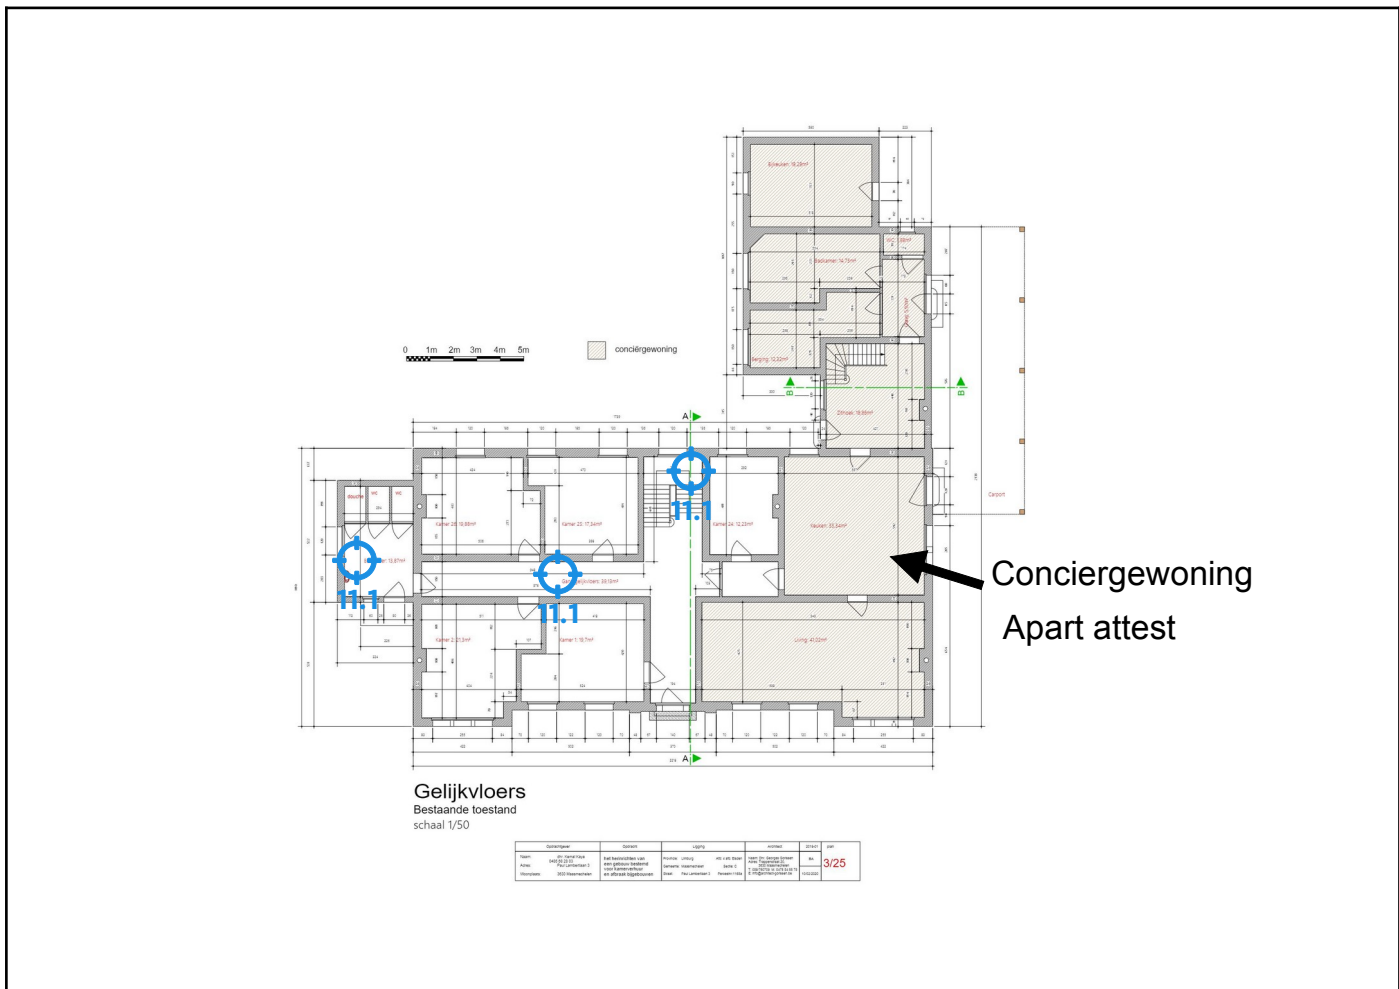
# Plan 1.1: BA\_1\_KayaKemal\_P\_B\_2\_grondplan

Beschrijving	Type	Actie
11. Pleister wanden gelijkvloers	Geen asbest	-
11.1 Code: 0807PL01	Mengmonster	-

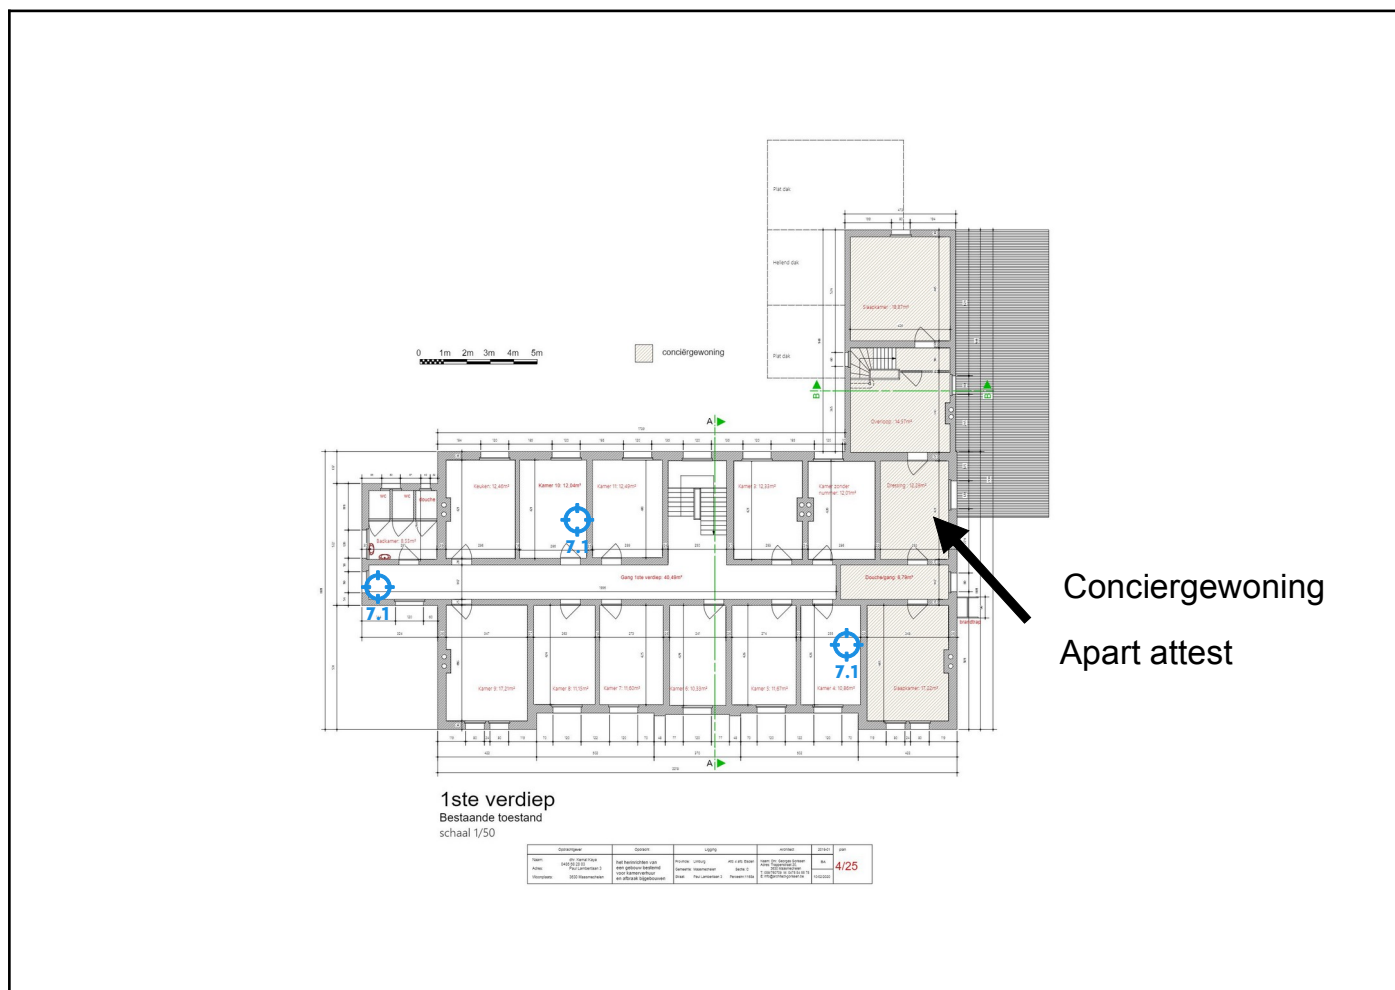
# Plan 1.2: BA\_1\_KayaKemal\_P\_B\_3\_verdiep1

Beschrijving	Type	Actie
7. Pleister wanden 1ste verdiep	Geen asbest	-
7.1 Code: 0807PL02	Mengmonster	-

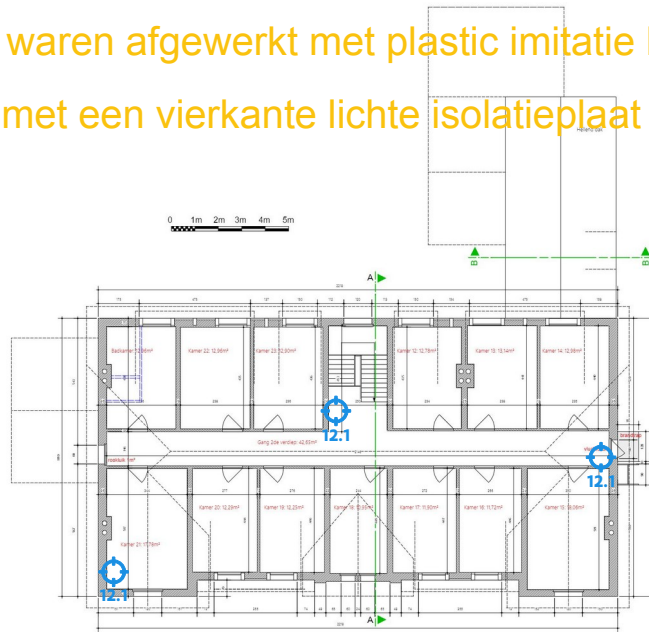
# Plan 1.3: BA\_1\_KayaKemal\_P\_B\_4\_verdiep2

Alle kamers waren afgewerkt met plastic imitatie hout lamellen  
 De gangen met een vierkante lichte isolatieplaat

Nummer	omschrijving	locatie	toestand	actie	datum	aanpak
12.1	pleister wanden 2e verdiep	alle kamers	geen asbest	advies	2024-07-19	5/25

Beschrijving	Type	Actie
5. Plafonds	Advies	-
12. Pleister wanden 2e verdiep	Geen asbest	-
12.1 Code: 0807PL03	Mengmonster	-

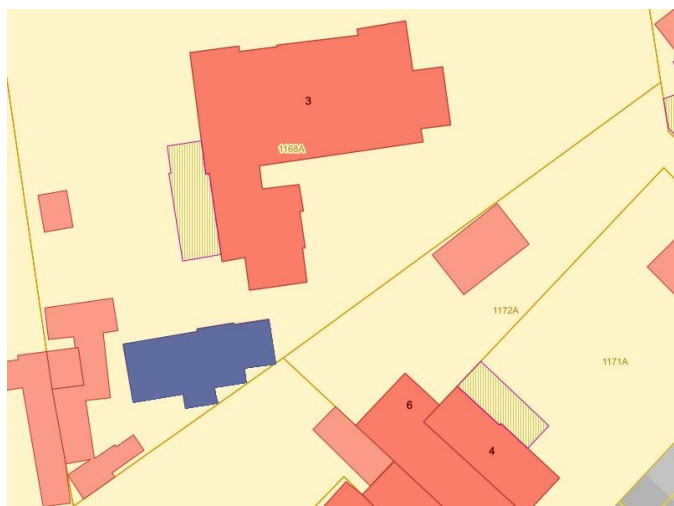
## Zone 2: Bijgebouw

- 3 Asbestmaterialen**
- 0 Beperkingen
- 0 Uitsluitingen
- 0 Roerende goederen
- 0 Puin, steenslag, (water)bodem
- 0 Adviezen
- 3 Geen asbest**

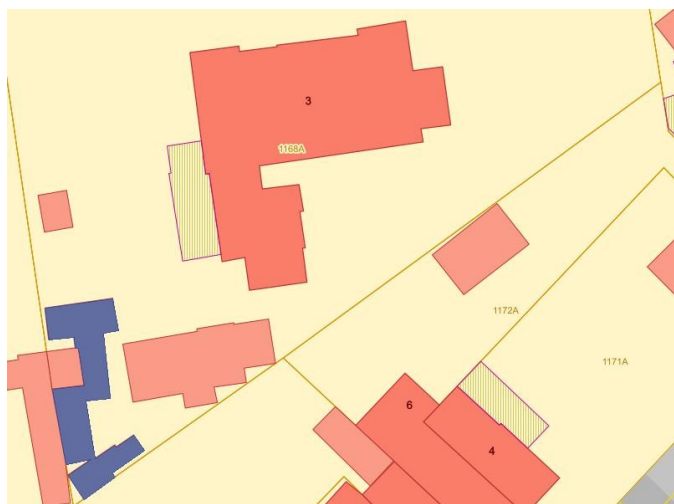
## Zone 3: Bijgebouw

**1 Asbestmateriaal**

**1 Geen asbest**
