Asbestinventarisatetest

Paul Lambertlaan 3/B, 3630 Maasmechelen

Attestnummer : 20240719-000312.000

Uitgegeven op : 19.07.2024

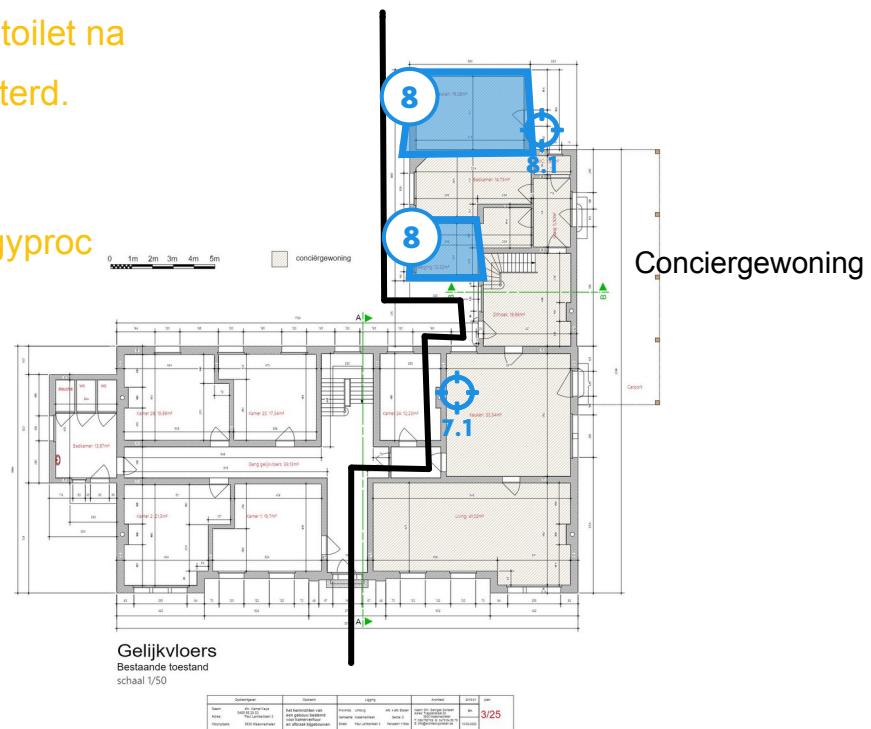
Plan 1.1: BA_1_KayaKemal_P_B_2_grondplan

Op de badkamers en het toilet na
waren alle muren bepleisterd.

Plafonds afgewerkt met gyproc

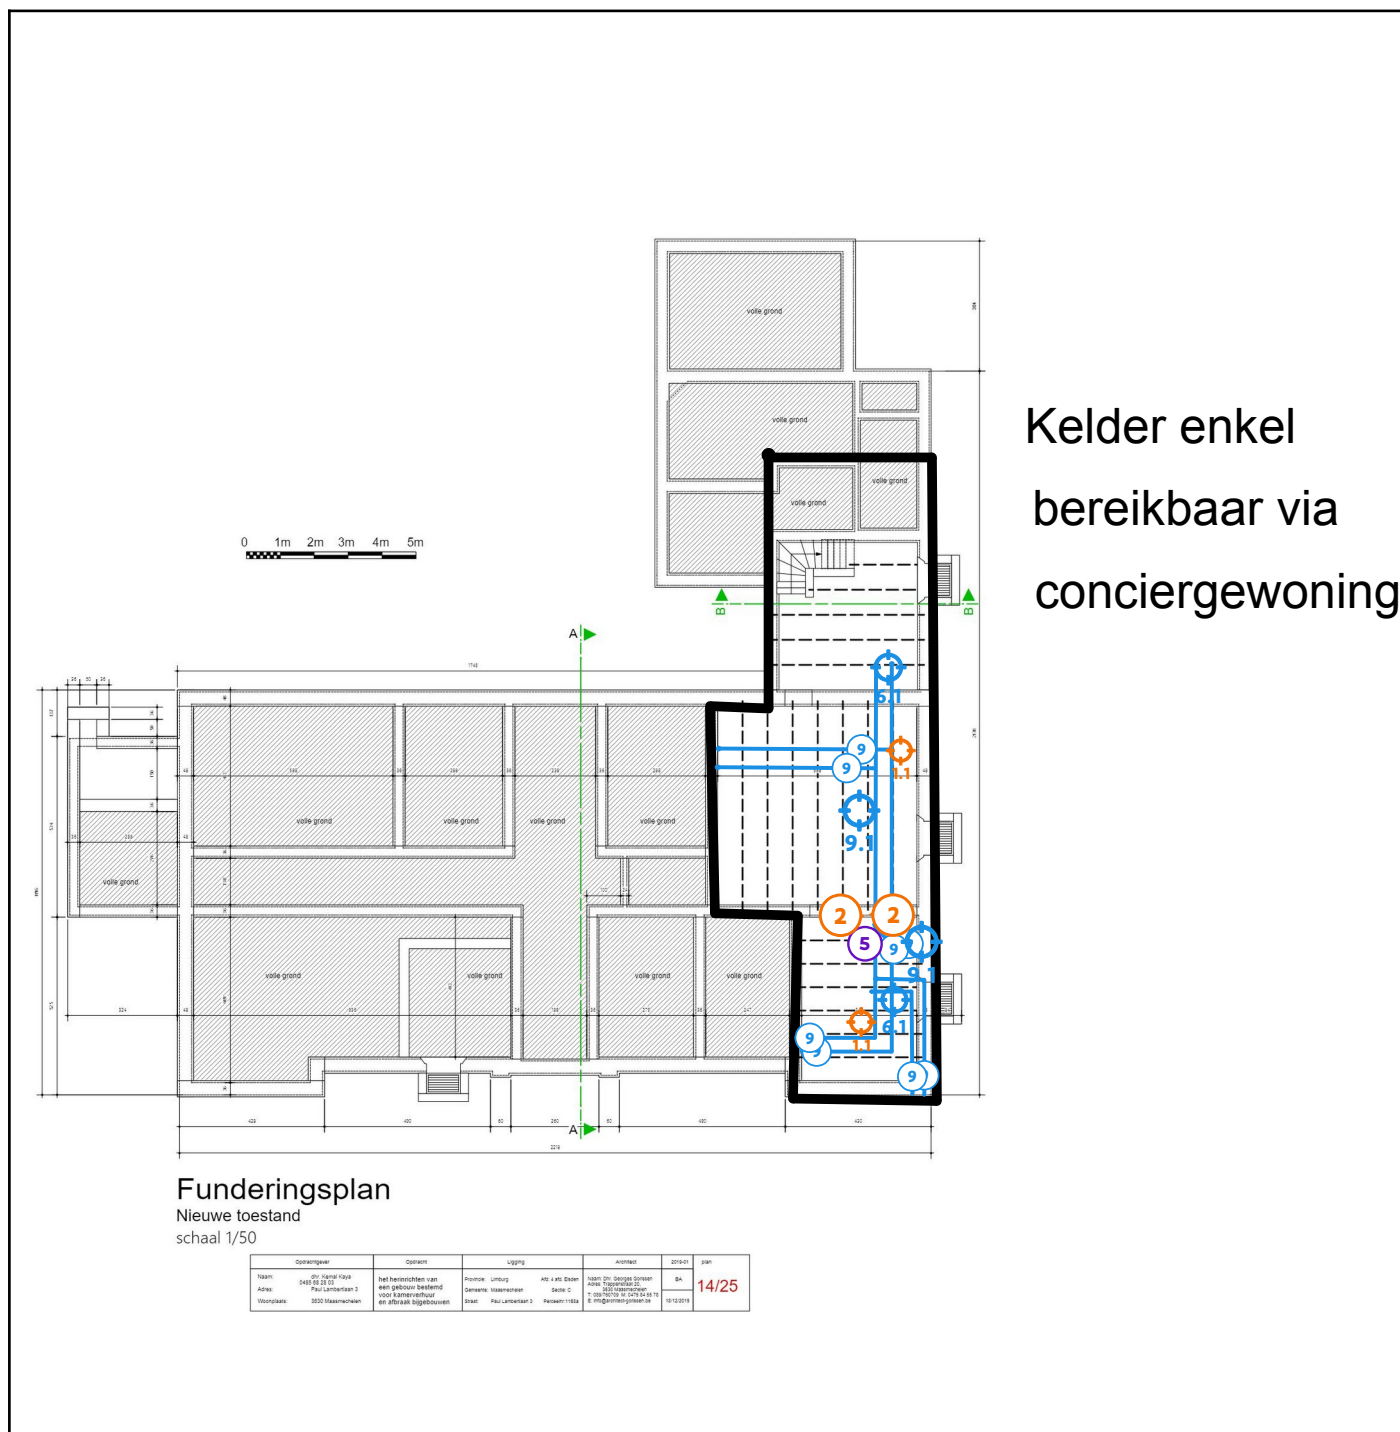
Plan 1.3: BA_1_KayaKemal_P_N_1_fundering

Beschrijving	Type	Actie
1. Thermische isolatie kelder bocht	Asbestmateriaal	Verwijderen
1.1 Code: 0807TH01	Mengmonster	-
