Asbestinventarisatetest

Oude Baan 399, 3630 Maasmechelen

Attestnummer : 20240417-000135.000

Uitgegeven op : 17.04.2024

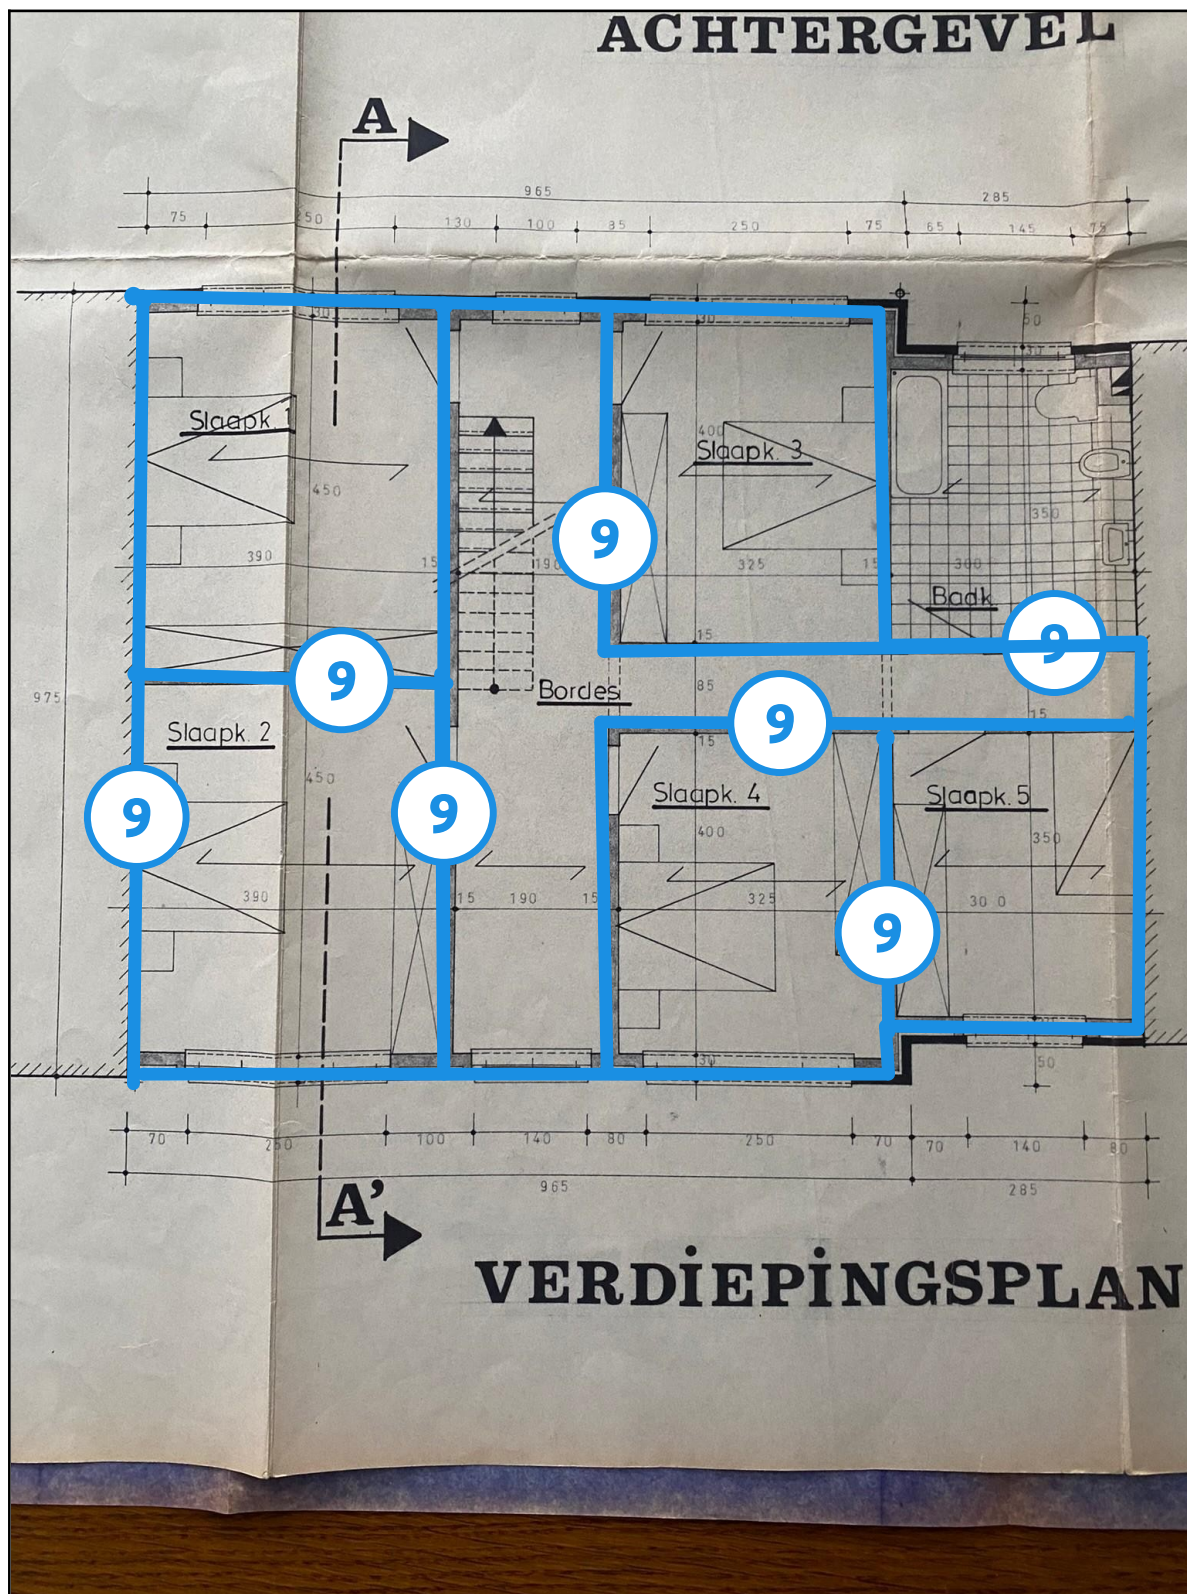
Plan 1.1: IMG_6991

9. pleister wanden	Geen asbest	-
--------------------	-------------	---

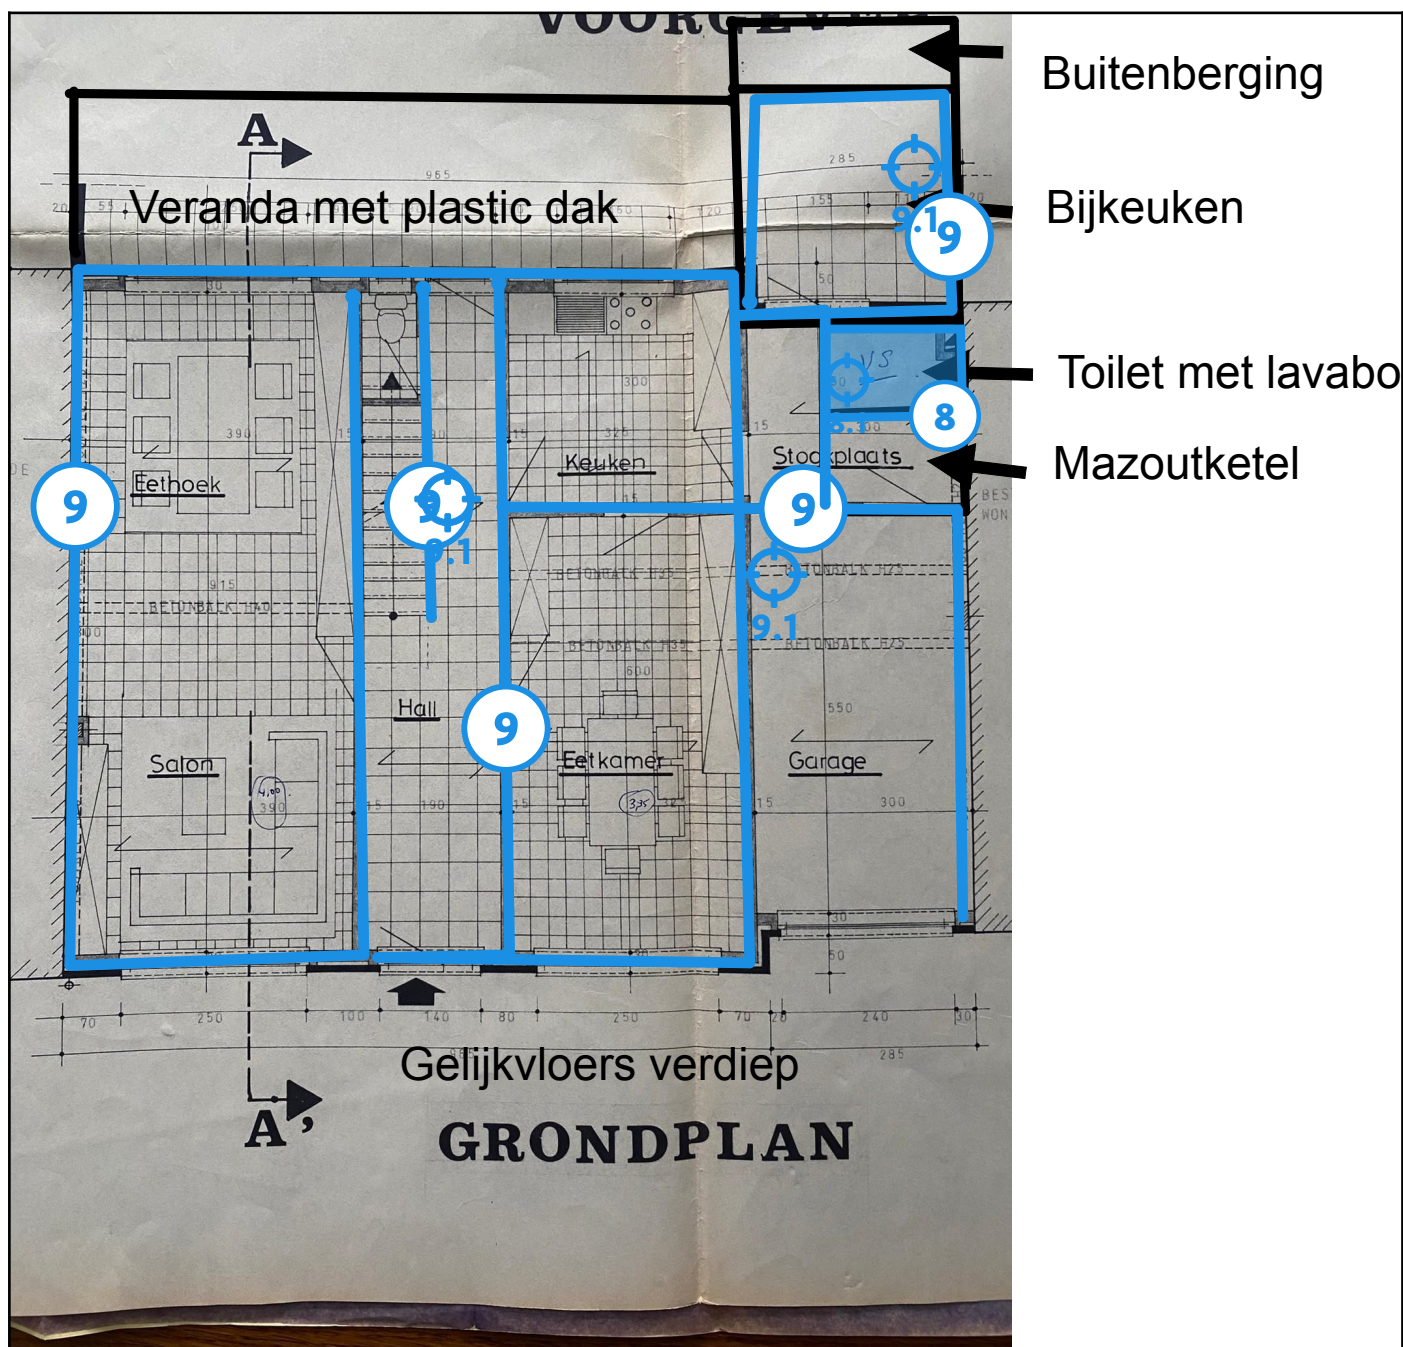
Plan 1.4: IMG_6992

Beschrijving	Type	Actie
8. Pleister plafond	Geen asbest	-
8.1 Code: 1204PL01	Puntmonster	-
9. pleister wanden	Geen asbest	-

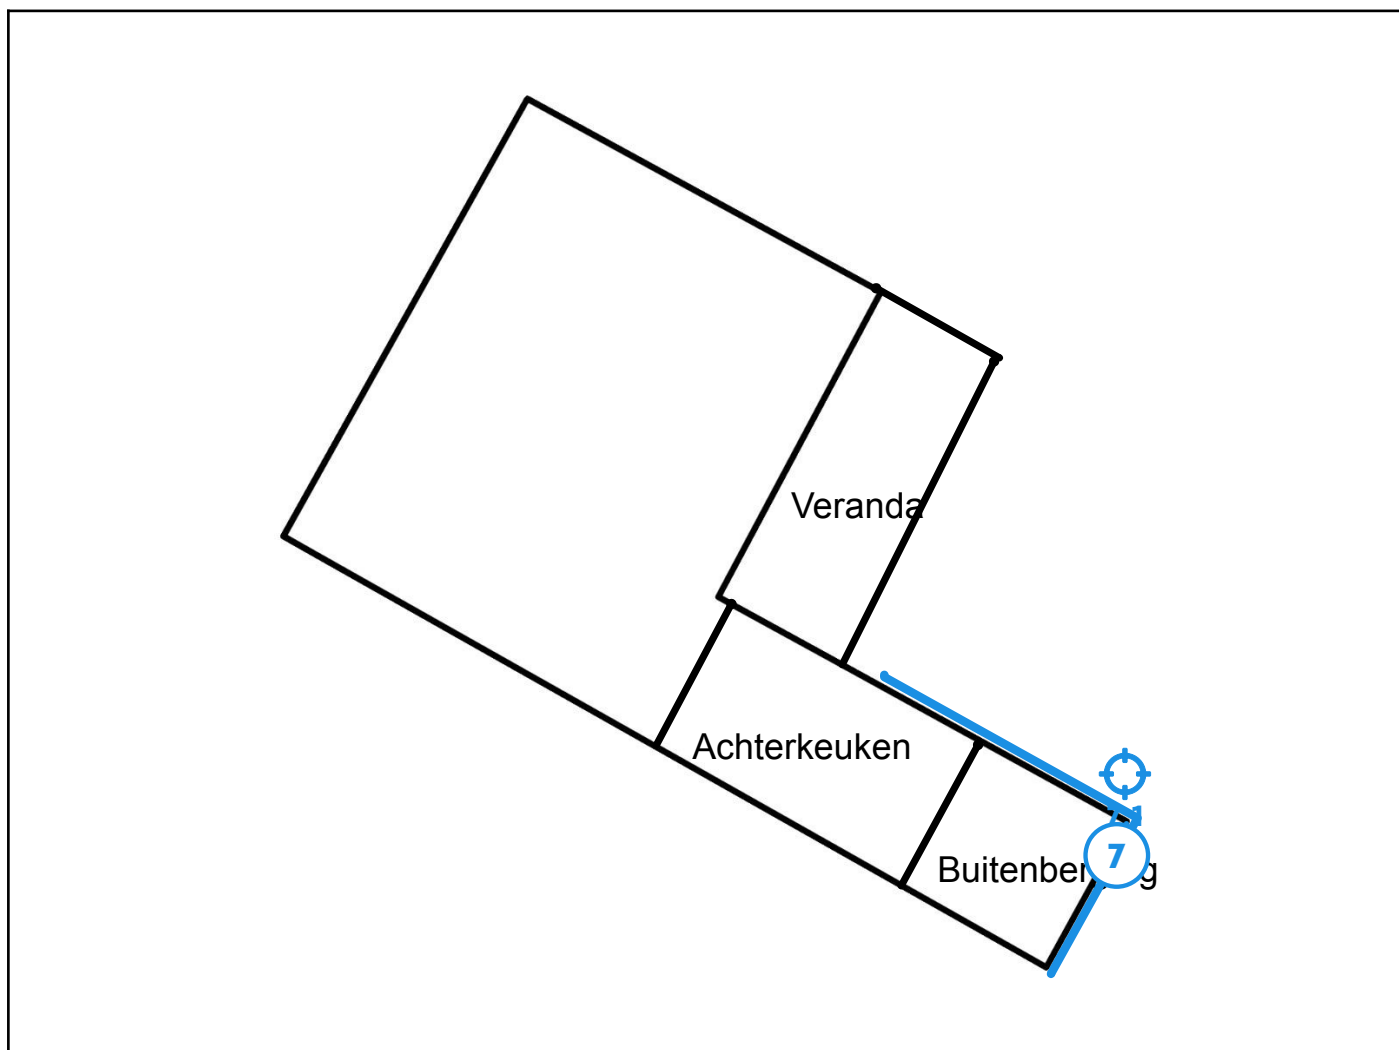
Plan 1.6: Hoofdgebouw plan

Beschrijving	Type	Actie
7. Crepi twee gevels achterbouw	Geen asbest	-
7.1 Code: 1104CR01	Puntmonster	-
