Asbestinventarisatetest

Oosterveldlaan 199, 2610 Antwerpen

Attestnummer : 20240207-000135.000

Uitgegeven op : 07.02.2024

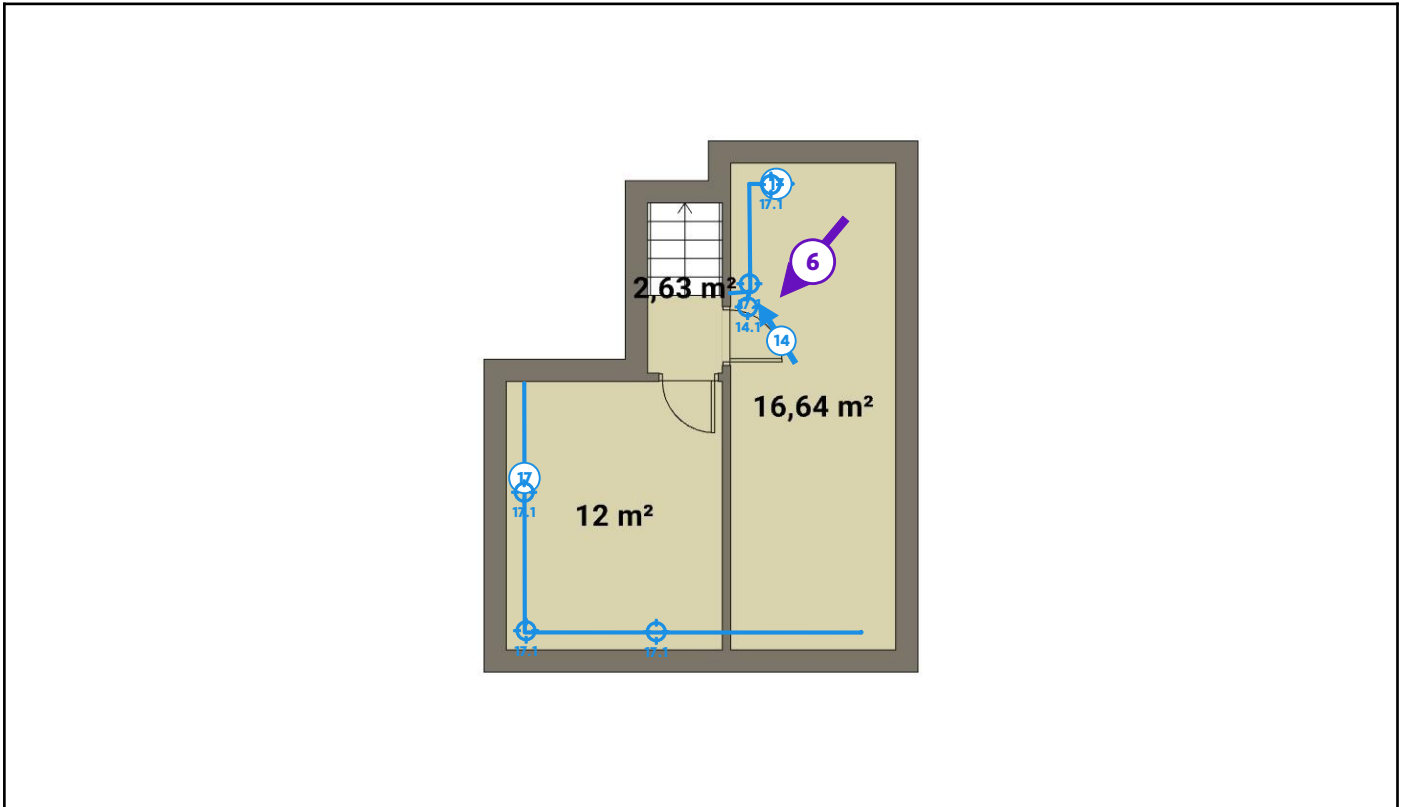
Plan 1.1: Kelder -1.1

Beschrijving	Type	Actie
6. Buderus mazoutketel in kelder	Advies	-
14. Dichting aan Buderus mazoutketel	Geen asbest	-
14.1 Code: MM01	Puntmonster	-
17. Cv leiding kelder	Geen asbest	-
17.1 Code: MM02	Mengmonster	-

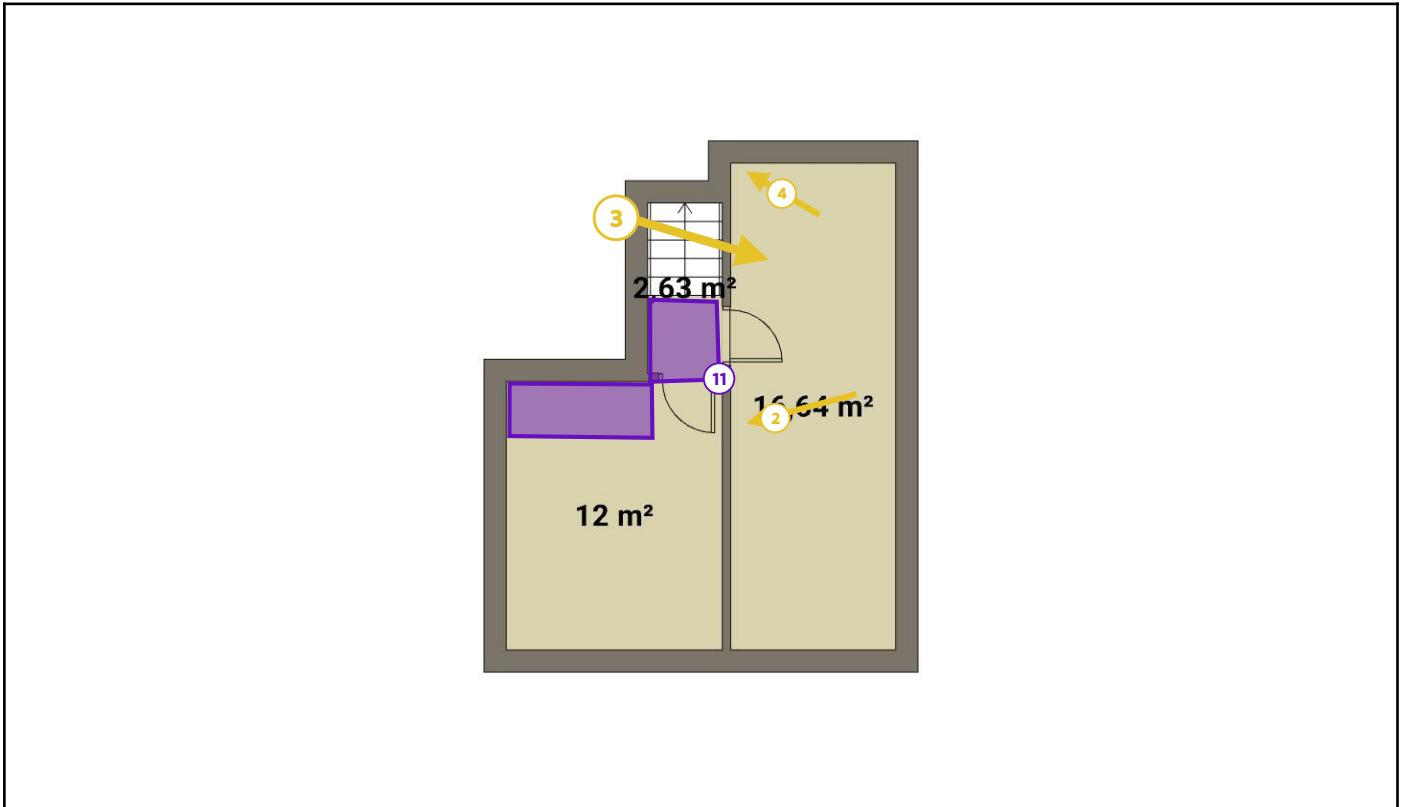
Plan 1.2: Kelder -1.2

Beschrijving	Type	Actie
2. Zekeringbakje kelder	Asbestmateriaal	Zorgvuldig beheren
3. Roetklep achter buiderus ketel	Asbestmateriaal	Zorgvuldig beheren
4. Bocht van afvoerbuis in kelder	Asbestmateriaal	Zorgvuldig beheren
11. Vinyls in kelder	Advies	-

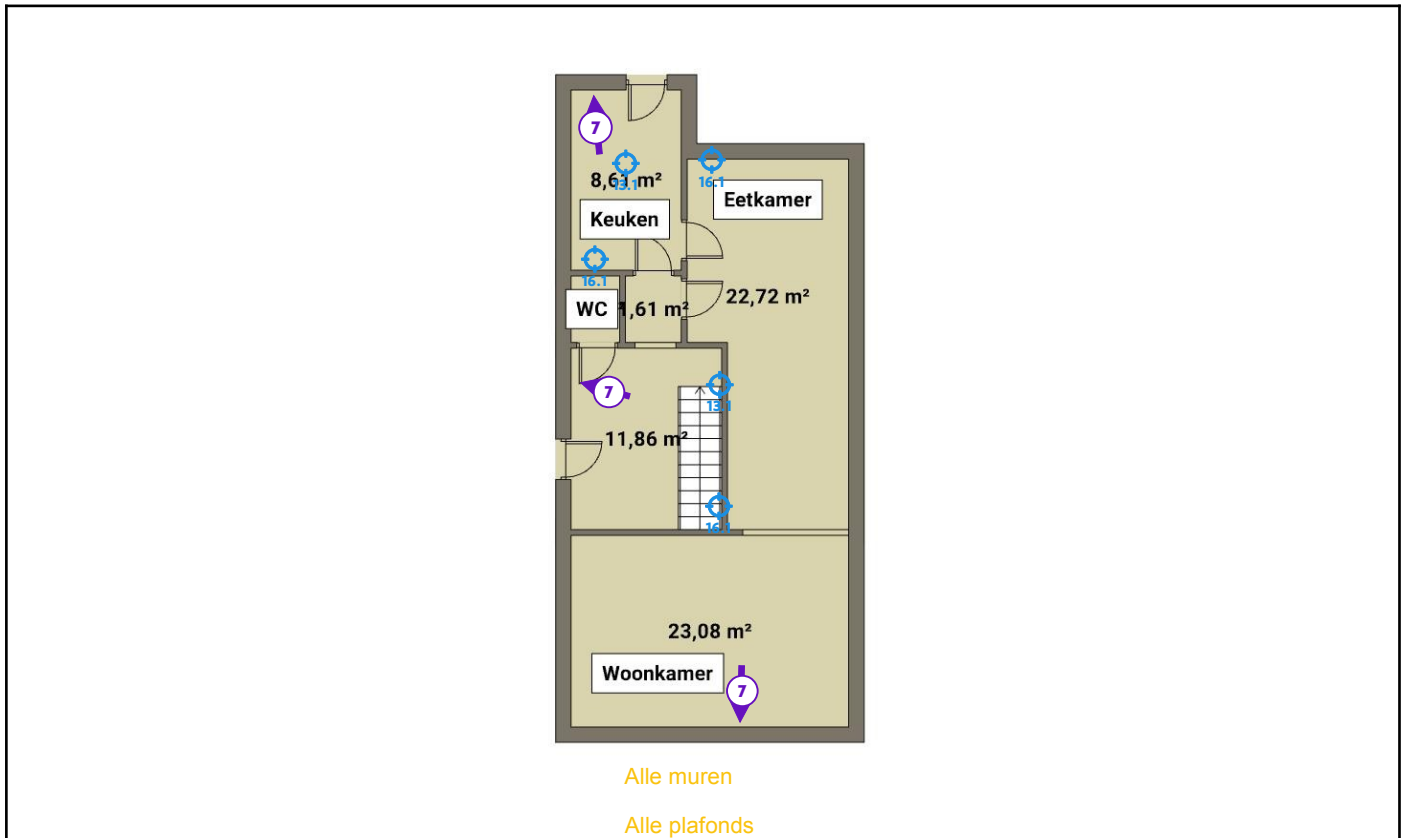
Plan 1.3: Gelijkvloers

Beschrijving	Type	Actie
7. Oude kolomradiatoren	Advies	-
13. Pleisterwerk plafonds	Geen asbest	-
13.1 Code: MM04	Mengmonster	-
16. Pleisterwerk muren	Geen asbest	-
16.1 Code: MM03	Mengmonster	-

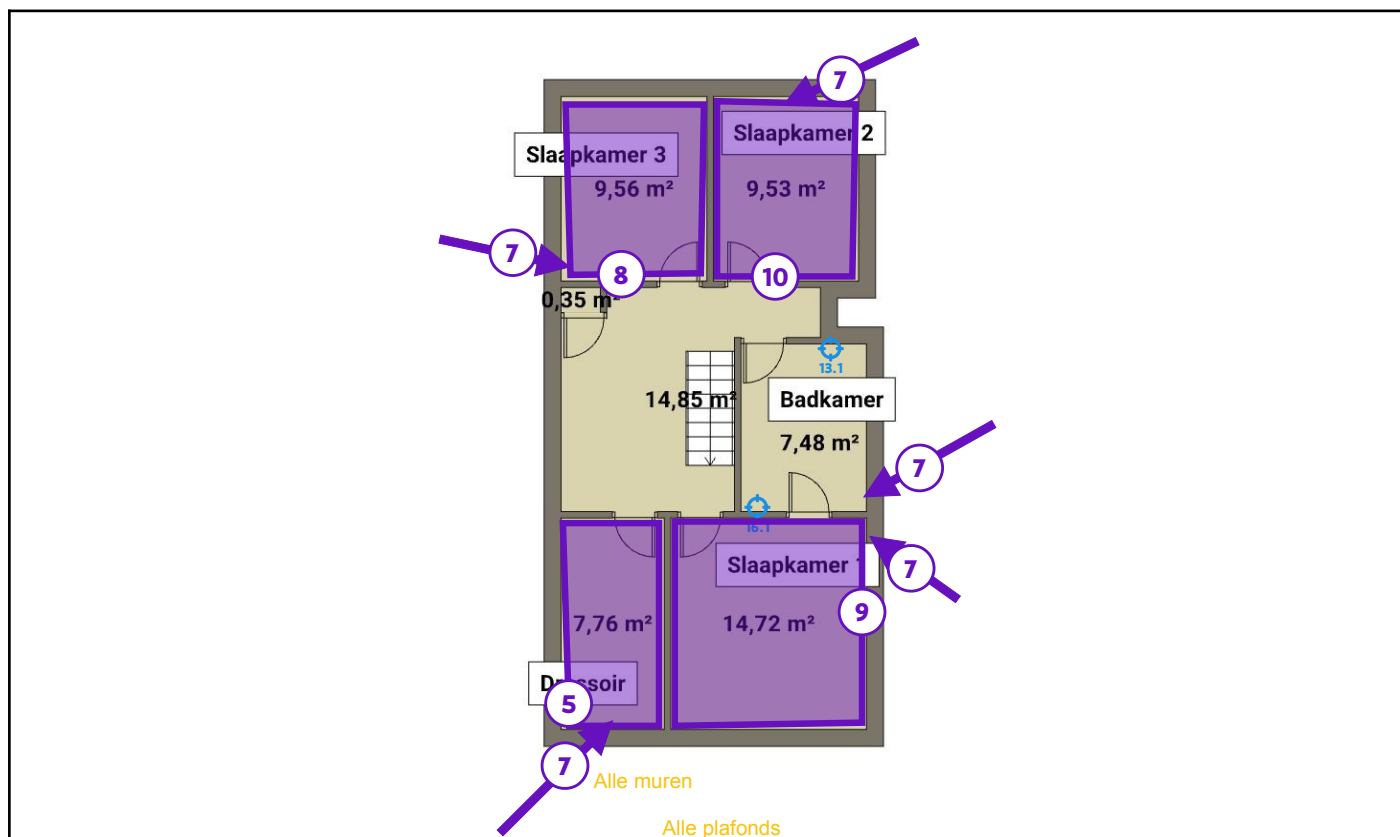
Plan 1.4: 1e verdieping

Beschrijving	Type	Actie
5. Vinyls dressoir	Advies	-
7. Oude kolomradiatoren	Advies	-
8. Vinyl slaapkamer 3	Advies	-
9. Vinyl slaapkamer 1	Advies	-
10. Vinyl slaapkamer 2	Advies	-
13. Pleisterwerk plafonds	Geen asbest	-
13.1 Code: MM04	Mengmonster	-
16. Pleisterwerk muren	Geen asbest	-
16.1 Code: MM03	Mengmonster	-

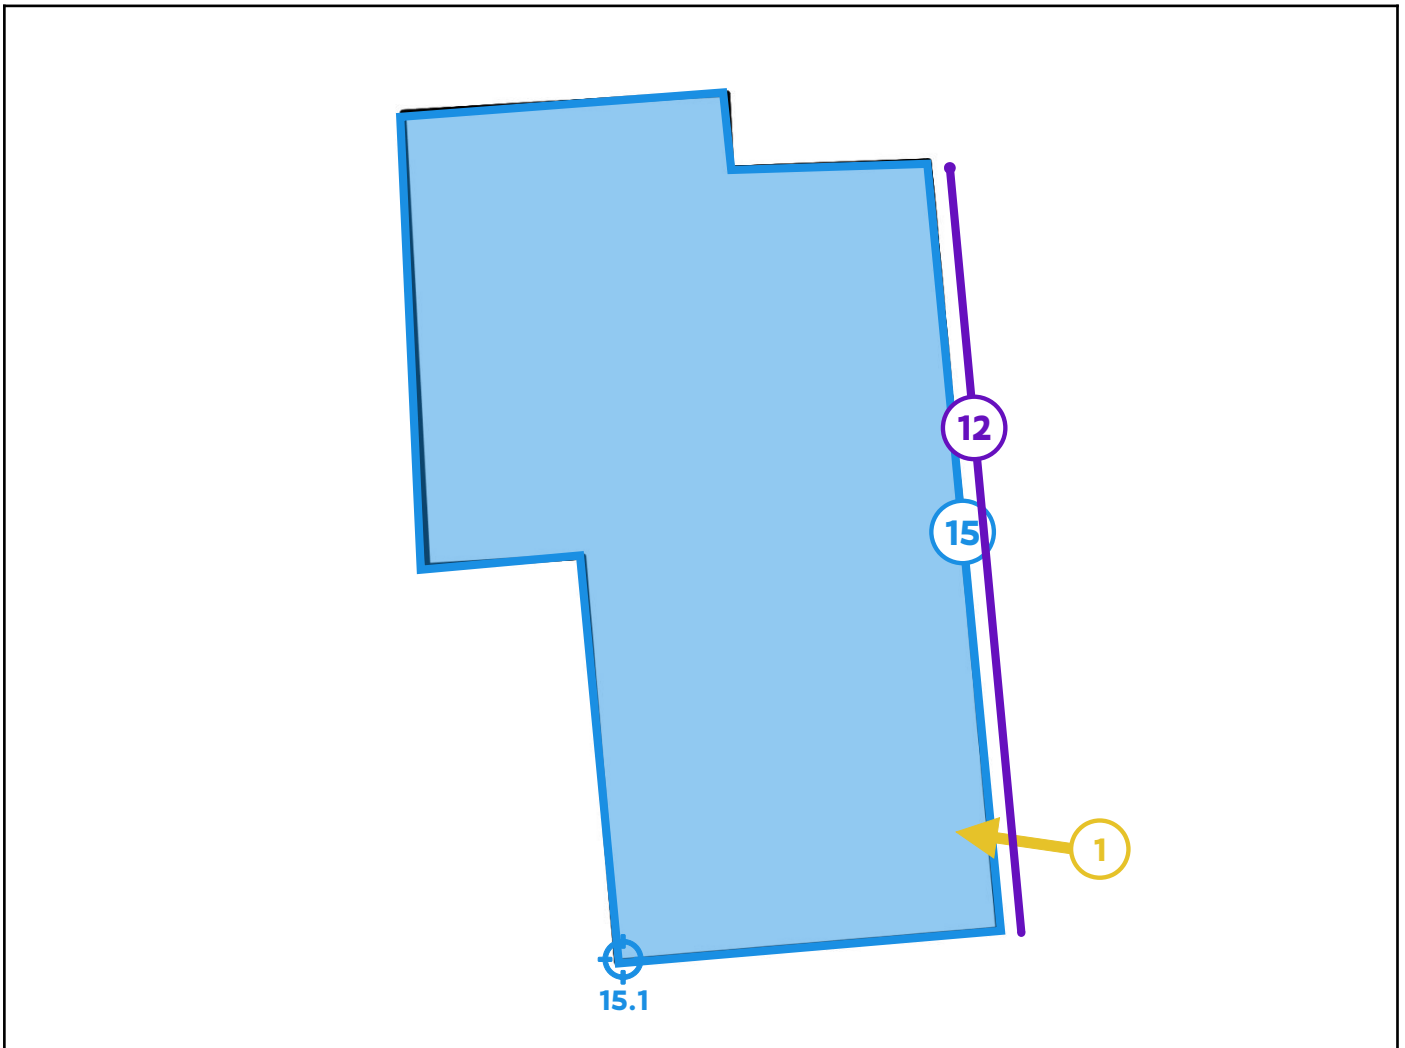
Plan 1.5: Daken

Beschrijving	Type	Actie
1. Schouw op plat dak (hoge gedeelte)	Asbestmateriaal	Zorgvuldig beheren
12. Gevelleien van rechts aangrenzend pand	Advies	-
15. Roofing platte daken	Geen asbest	-
15.1 Code: MM05	Puntmonster	-
