Asbestinventarisatetest

Cornelis Schutstraat 71, 2100 Antwerpen

Attestnummer : 20240422-000007.000

Uitgegeven op : 22.04.2024

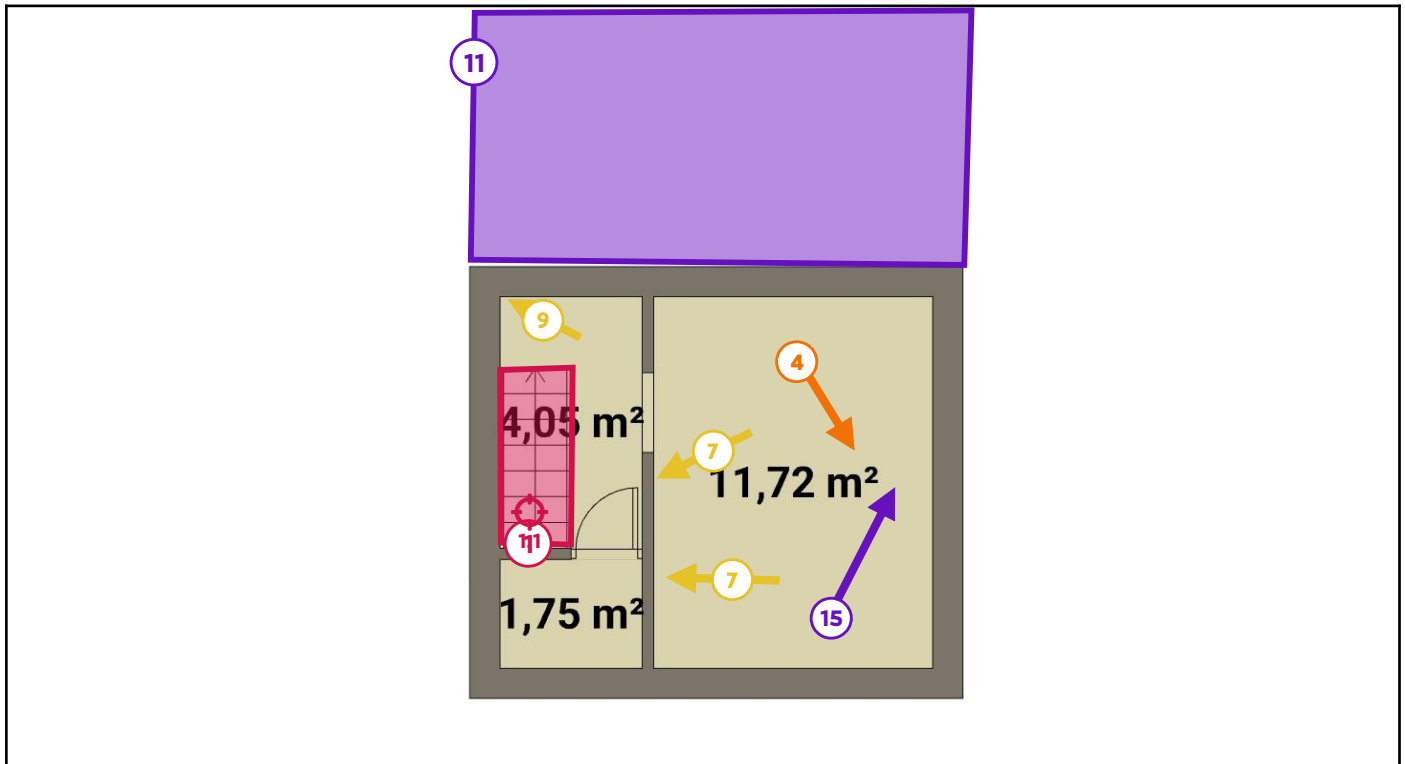
Plan 1.1: Kelder

Beschrijving	Type	Actie
1. Vinyl (en restanten) op keldertrap	Asbestmateriaal	Dringend verwijderen
1.1 Code: MM04	Puntmonster	-
4. Pakking oude verwarmingsketel	Asbestmateriaal	Verwijderen
7. Bakeliet zekeringbakjes in kelder	Asbestmateriaal	Zorgvuldig beheren
9. Oud stuk riolering in kelder	Asbestmateriaal	Zorgvuldig beheren
11. Kruipkelder	Beperking	-
15. Oude verwarmingsketel	Advies	-

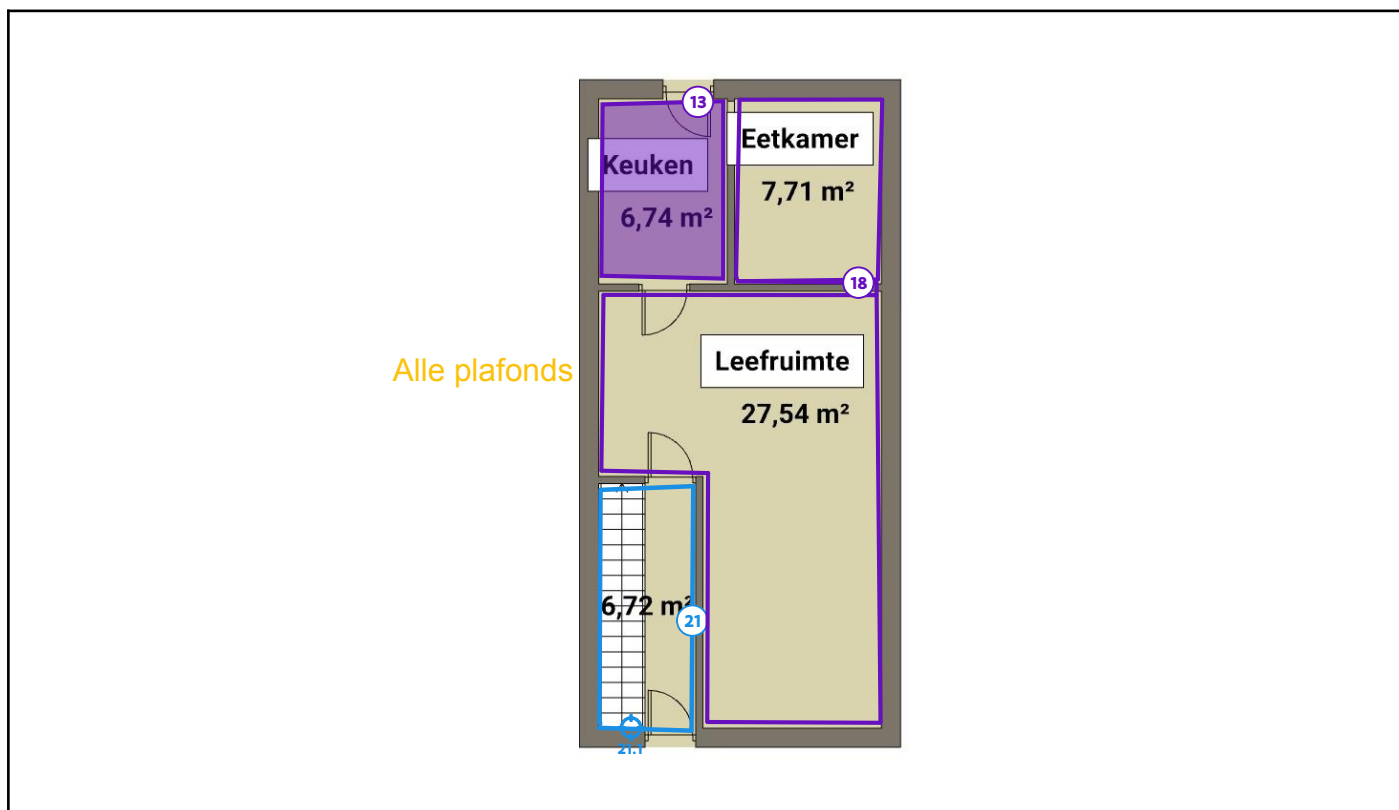
Plan 1.2: Gelijkvloers

Beschrijving	Type	Actie
13. Vinyl in keuken	Advies	-
14. Plafonds	Advies	-
18. Overige muren op 1e verdieping	Advies	-
21. Pleisterwerk muren	Geen asbest	-
21.1 Code: MM03	Mengmonster	-

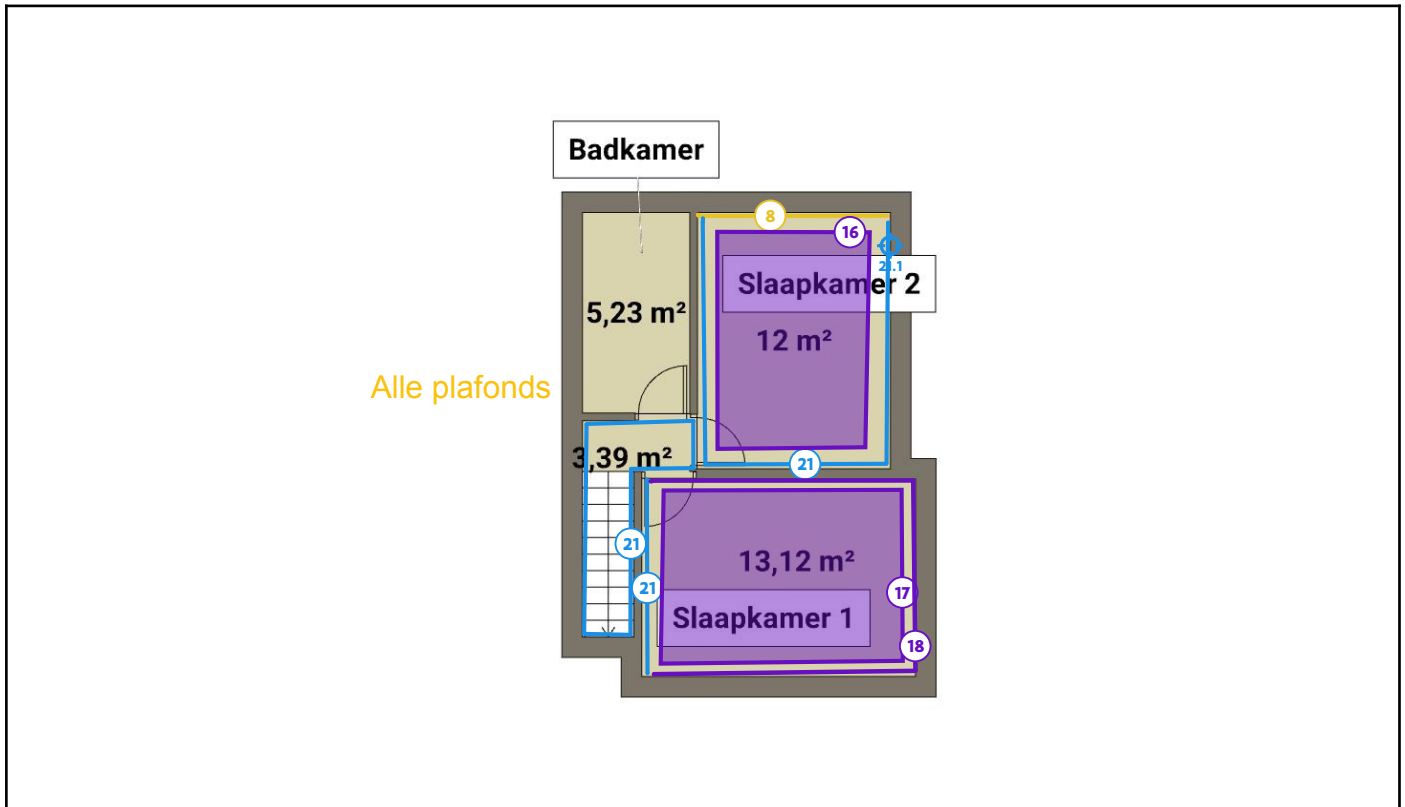
Plan 1.3: 1e verdieping

Beschrijving	Type	Actie
8. Beplating van buitenmuur in slaapkamer 2	Asbestmateriaal	Zorgvuldig beheren
14. Plafonds	Advies	-
16. Vloerzeilen slaapkamer 2	Advies	-
17. Vinyl slaapkamer 1	Advies	-
18. Overige muren op 1e verdieping	Advies	-
21. Pleisterwerk muren	Geen asbest	-
21.1 Code: MM03	Mengmonster	-

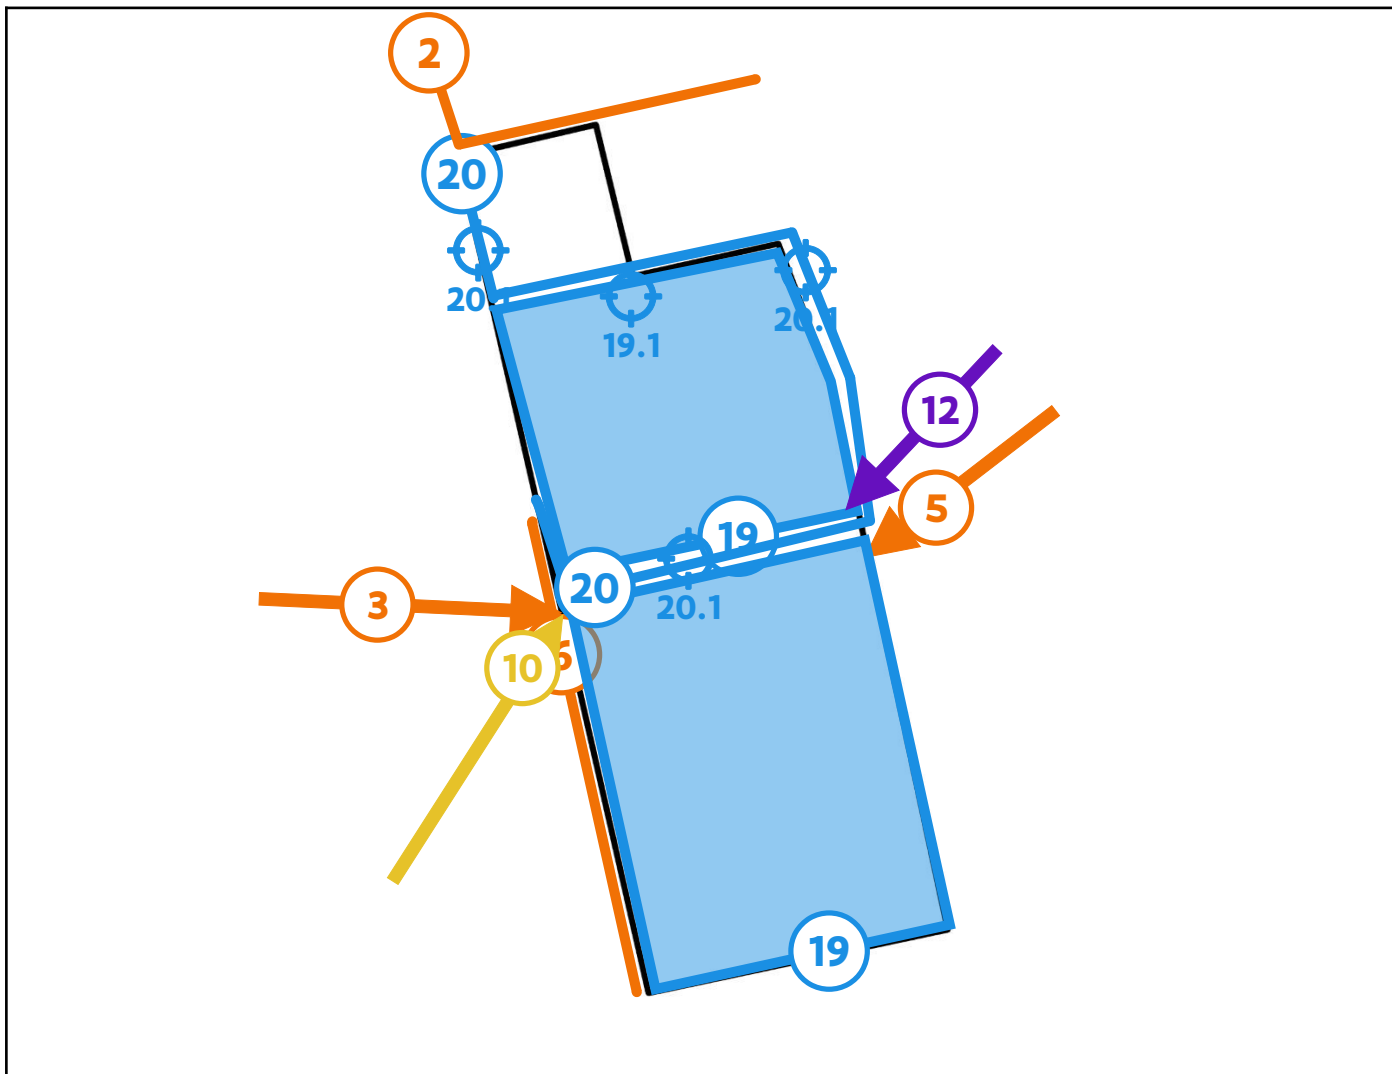
Plan 1.4: Buitenschil

Beschrijving	Type	Actie
2. Menuiserieplaatjes in gootje van terras	Asbestmateriaal	Verwijderen
3. Schouwhoed op hoog plat dak	Asbestmateriaal	Verwijderen
5. Schouwpijp op hoog plat dak	Asbestmateriaal	Verwijderen
6. Dekstenen op scheidingsmuur met links aangrenzend pand	Asbestmateriaal	Verwijderen
10. Afdekplaatje op schouw links van hoog plat dak	Asbestmateriaal	Zorgvuldig beheren

12. Mogelijk asbest schouwpijpje ingepakt met roofing	Advies	-
19. Roofing platte daken	Geen asbest	-
19.1 Code: MM01	Puntmonster	-
20. Crepi buitengevel	Geen asbest	-
20.1 Code: MM02	Mengmonster	-
