Asbestinventarisatetest

Staatsbaan 80, 8610 Kortemark

Attestnummer : 20230907-000237.001

Uitgegeven op : 07.09.2023

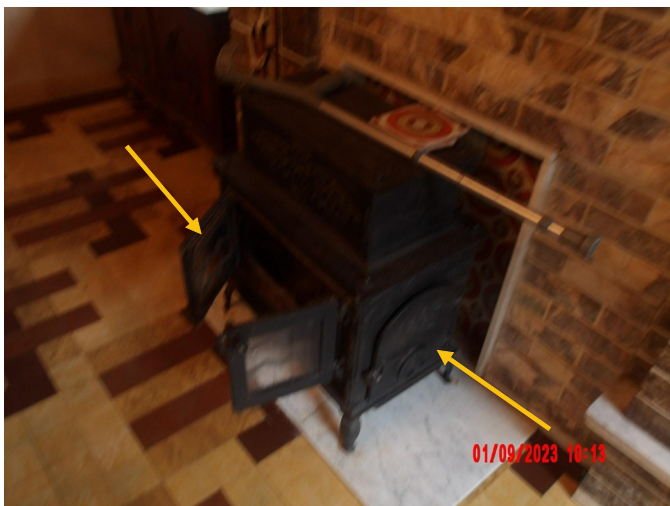
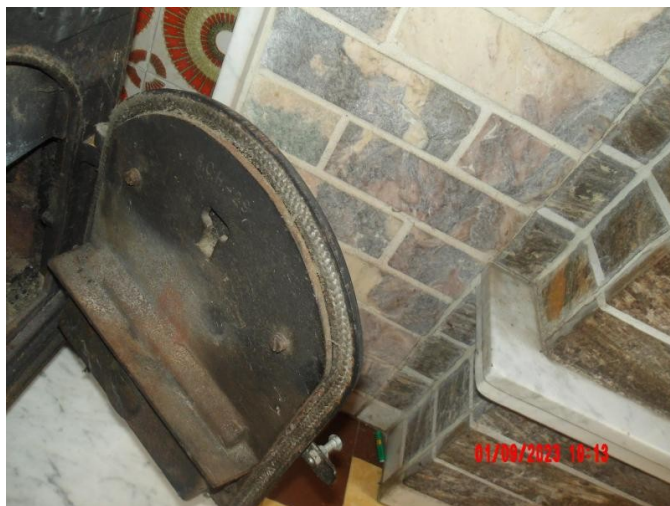
Identificatiemethode	Vaststelling & expertise (niet-asbestverdacht)
----------------------	------------------------------------------------

Geen asbest

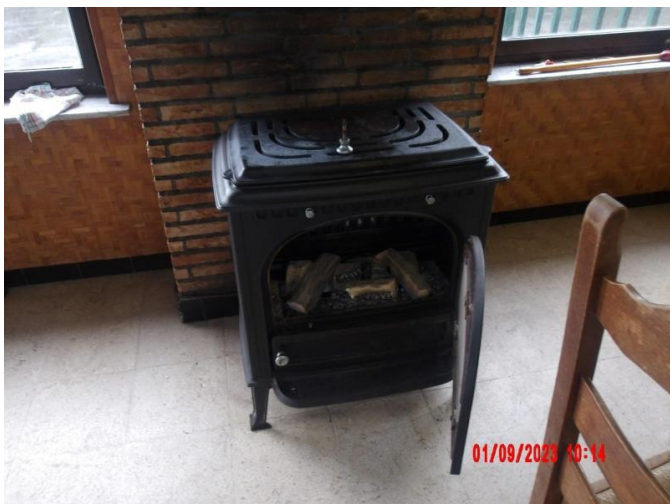
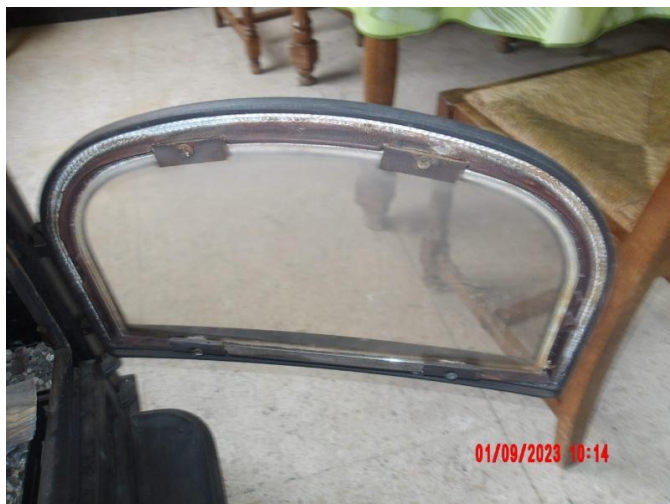
Fiche 13: afdichting gaskachel

Geen asbest

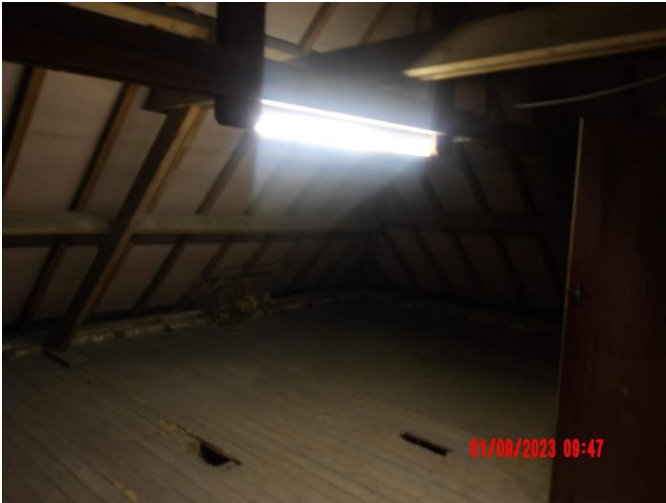
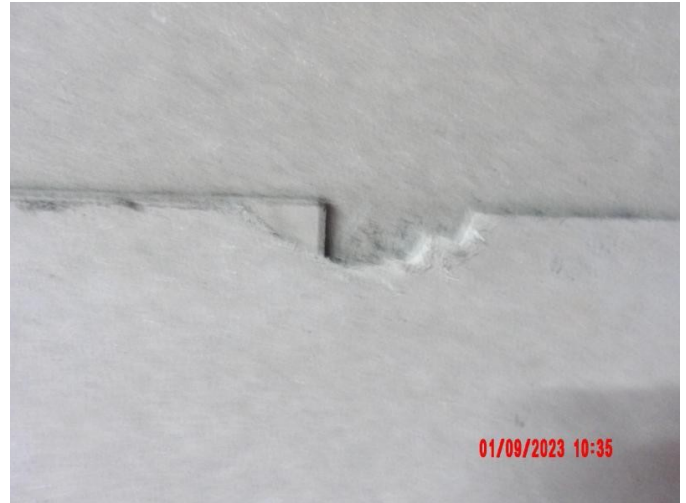
Fiche 15: Onderdakplaat

Geen asbest

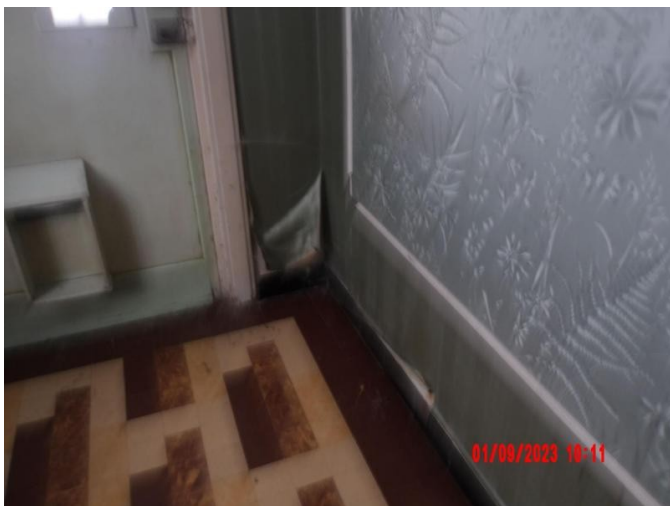
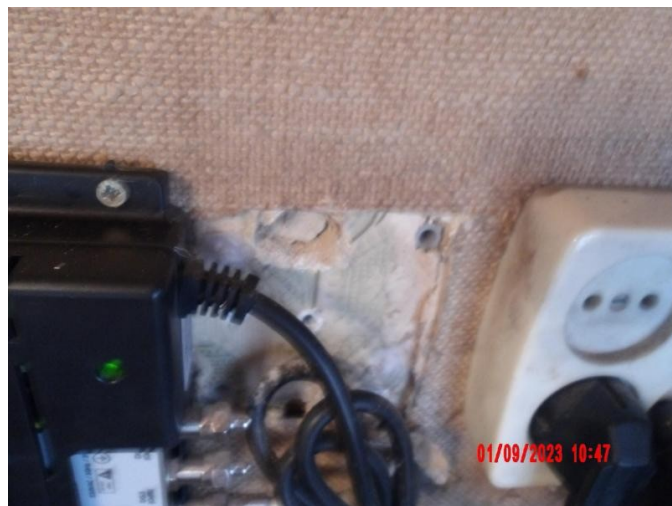
Fiche 17: Pleisterwerk muren

Geen asbest
