# Asbestinventarisatetest

Hekkestraat 2, 8820 Torhout

Attestnummer : 20240906-000137.000

Uitgegeven op : 06.09.2024

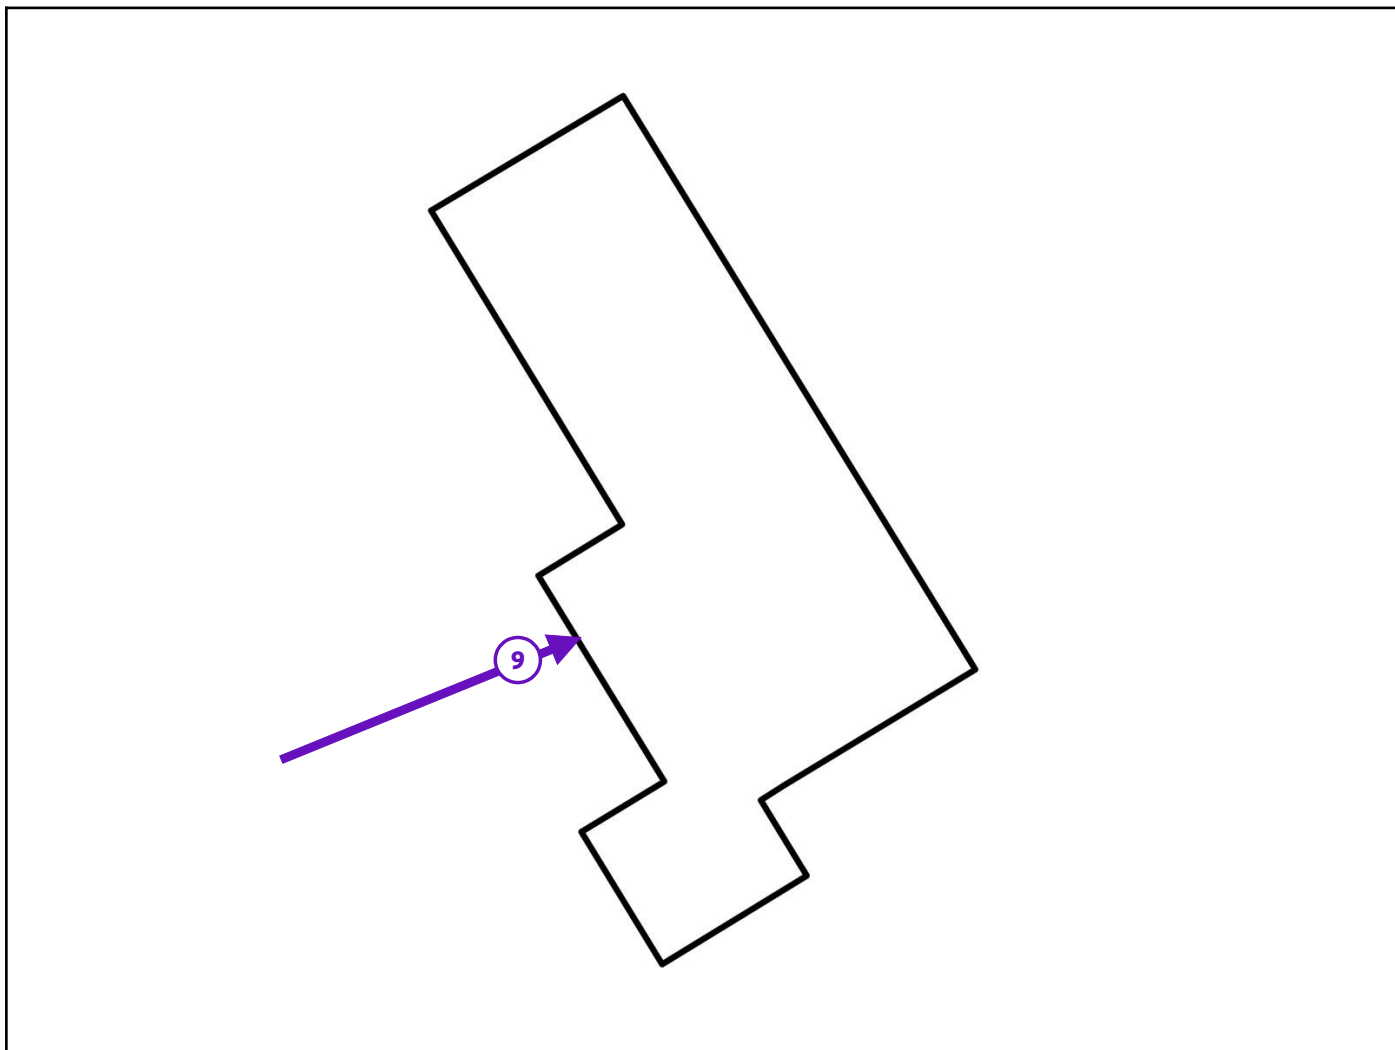
## Plan 1.1: Dakenplan

Beschrijving	Type	Actie
9. cementbuis	Advies	-

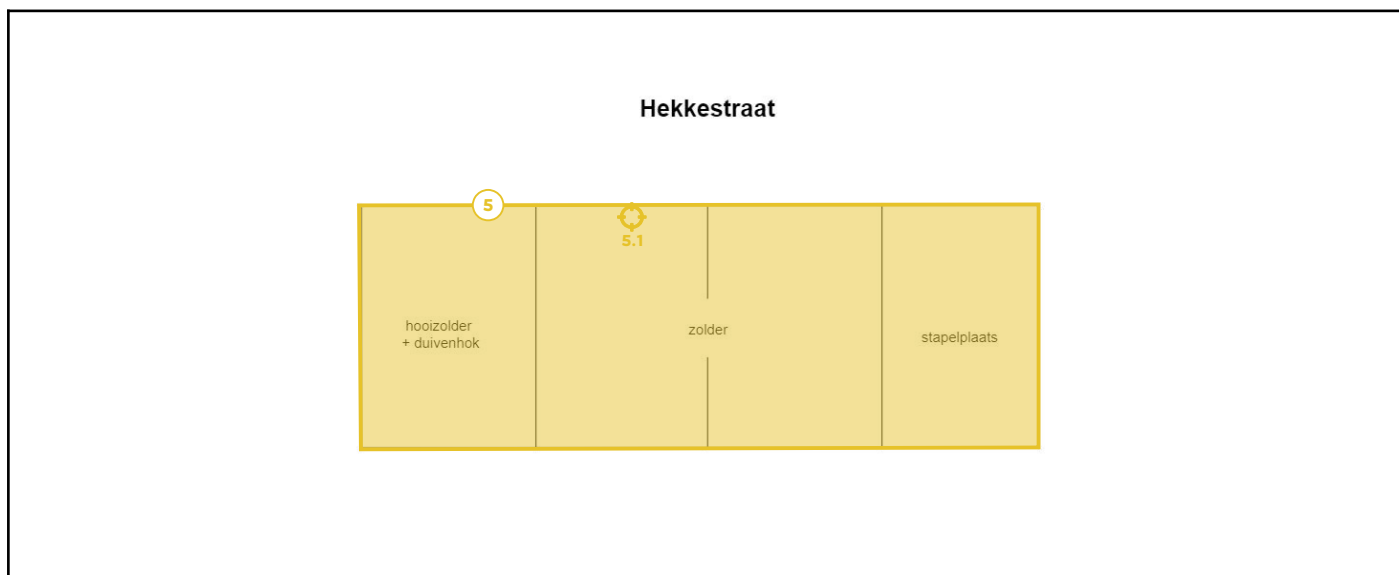
## Plan 1.2: dakgebinte

Beschrijving	Type	Actie
5. onderdakplaat menuiserite	Asbestmateriaal	Zorgvuldig beheren
5.1 Code: MN2	Puntmonster	-

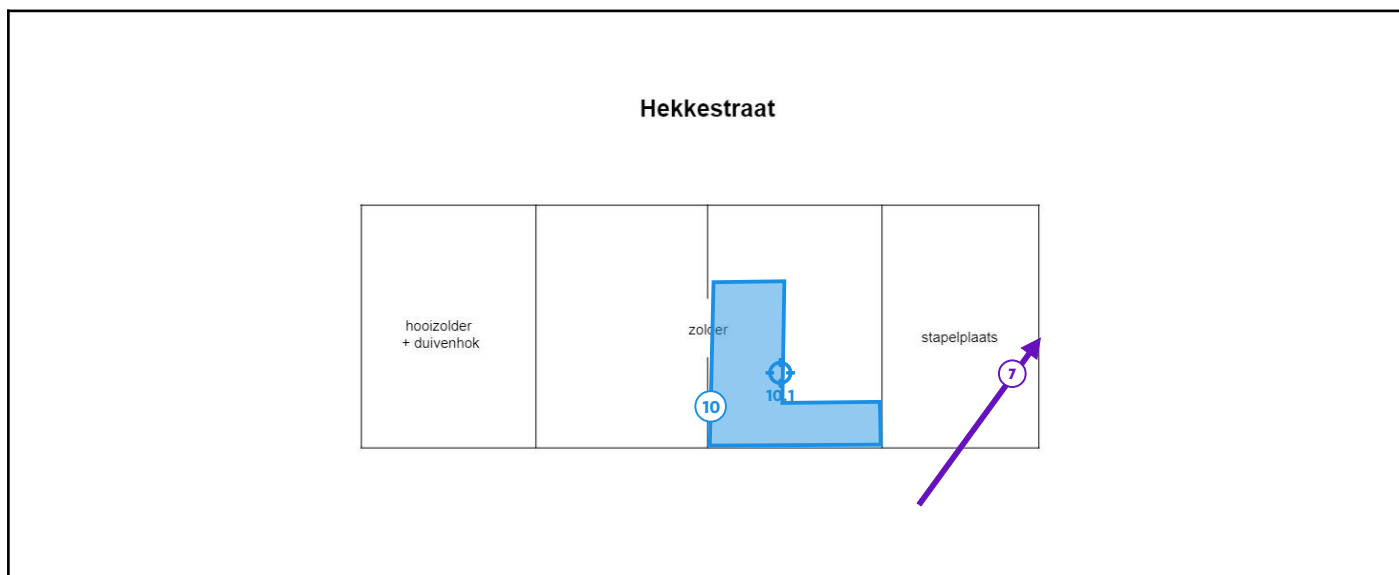
## Plan 1.3: zolderplan

Beschrijving	Type	Actie
7. vensterbank	Beperking	-
10. vloerzeil	Geen asbest	-
10.1 Code: MN4	Mengmonster	-

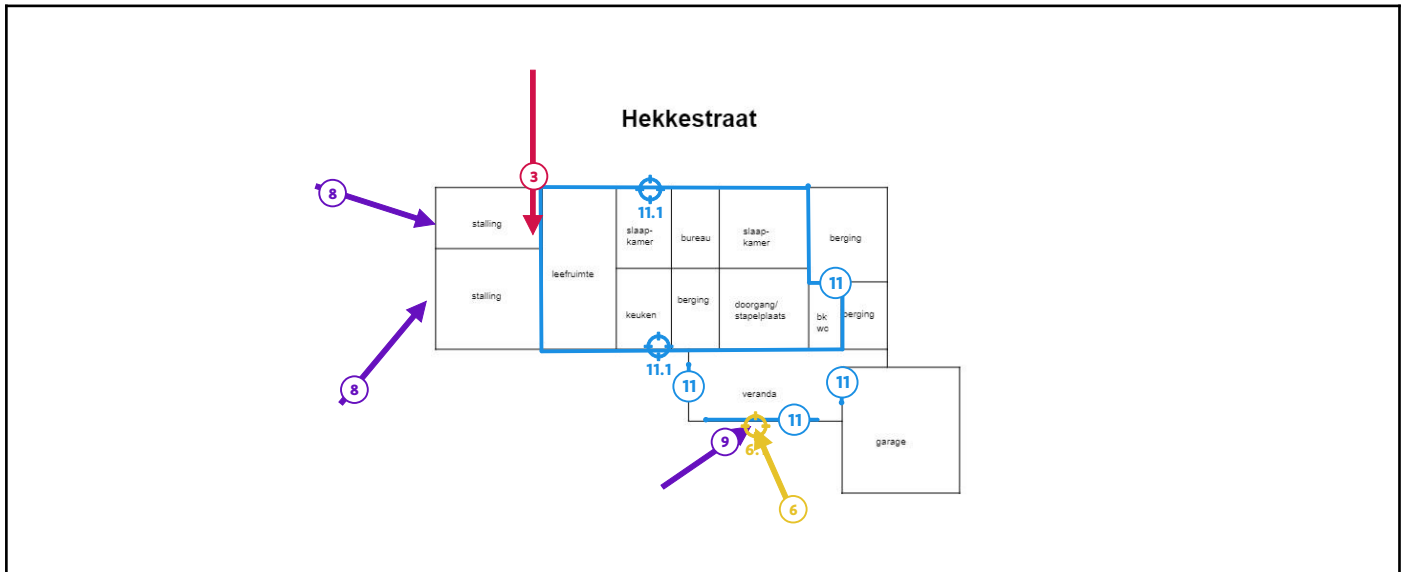
## Plan 1.4: gelijkvloers

Beschrijving	Type	Actie
3. Golfplaten	Asbestmateriaal	Dringend verwijderen
6. cementdeurtje	Asbestmateriaal	Zorgvuldig beheren
6.1 Code: MN3	Puntmonster	-
8. deur	Advies	-
9. cementbuis	Advies	-
11. pleisterwerk muren	Geen asbest	-
11.1 Code: MN1	Mengmonster	-

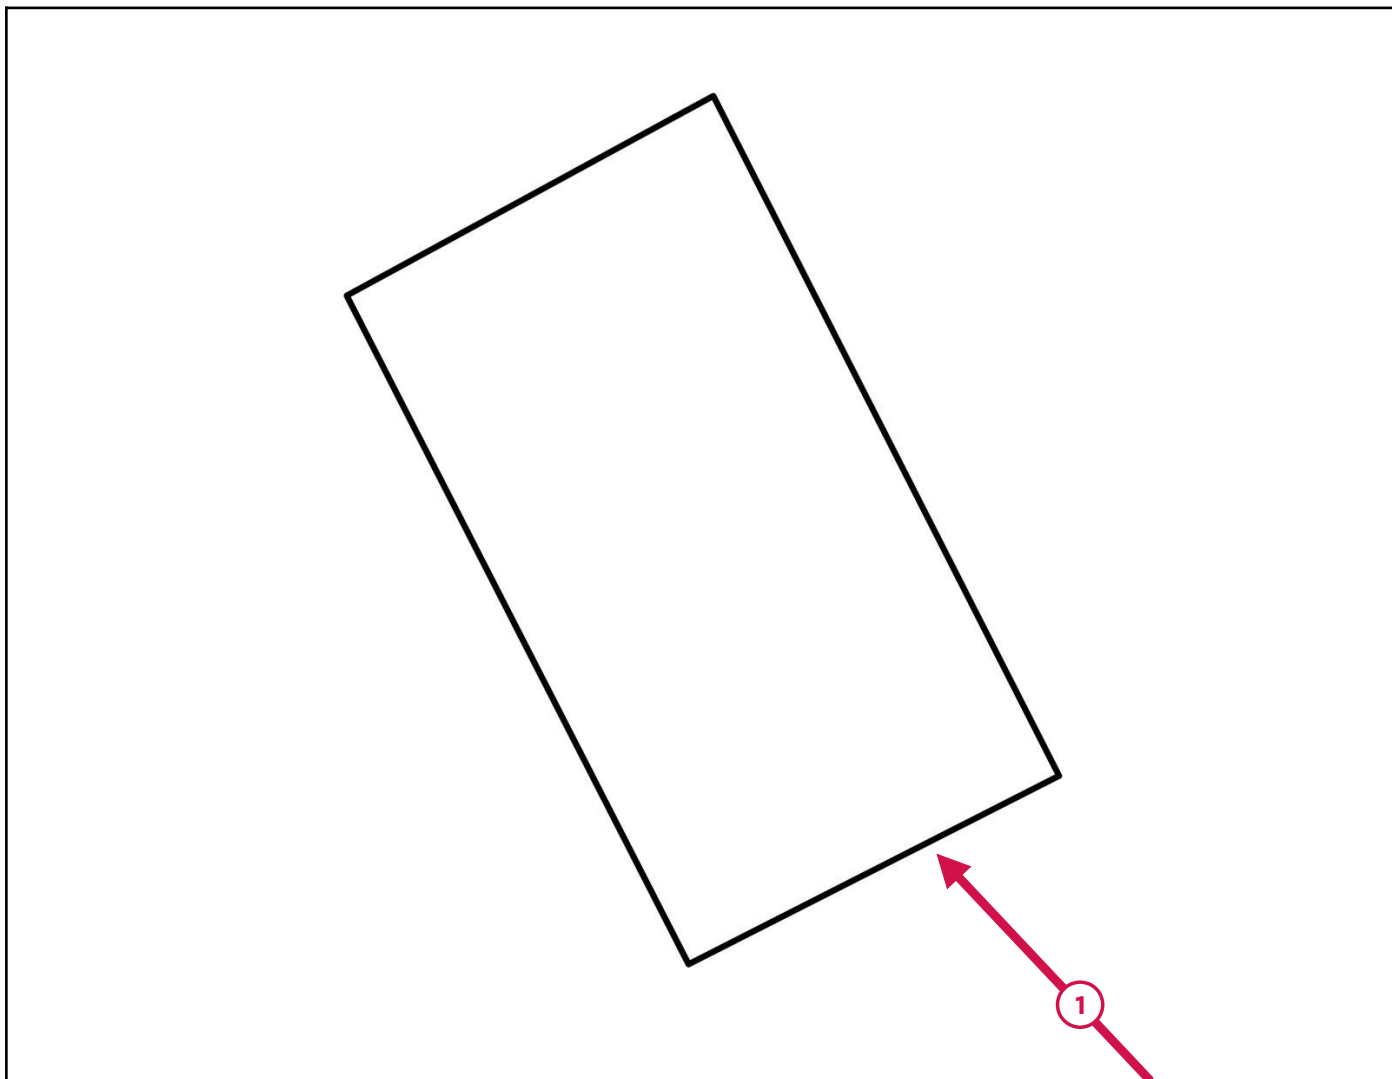
## Plan 2.1: Serre plan

Beschrijving	Type	Actie
1. losstaande asbesthoudende plaat	Asbestmateriaal	Dringend verwijderen

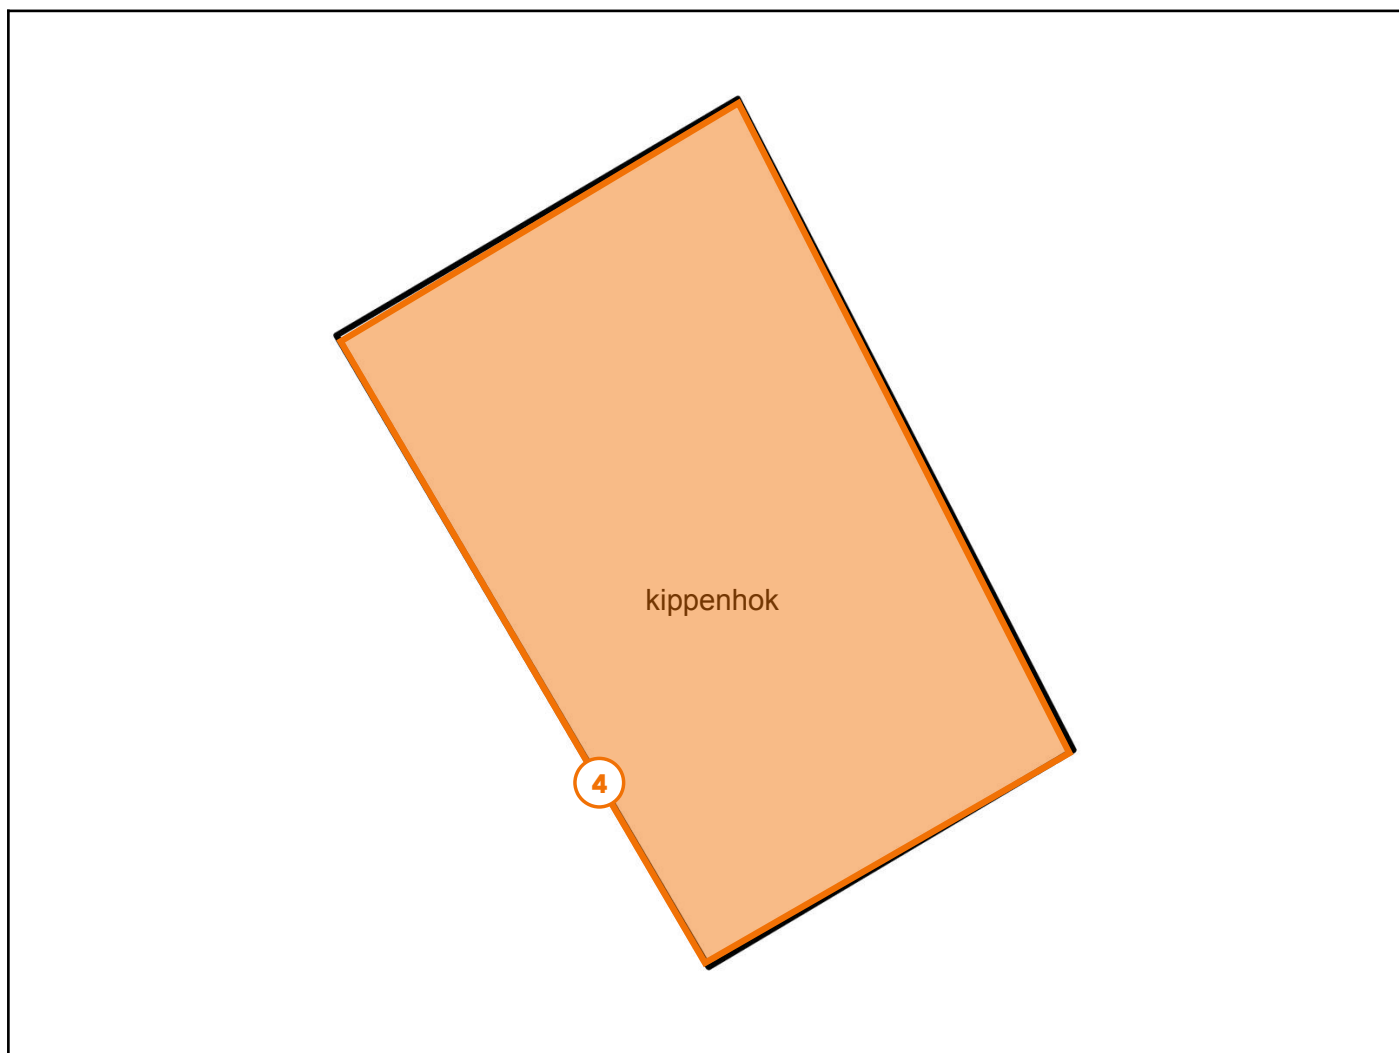
## Plan 5.1: Kippenhok plan

Beschrijving	Type	Actie
4. golfplaten	Asbestmateriaal	<a href="#">Verwijderen</a>

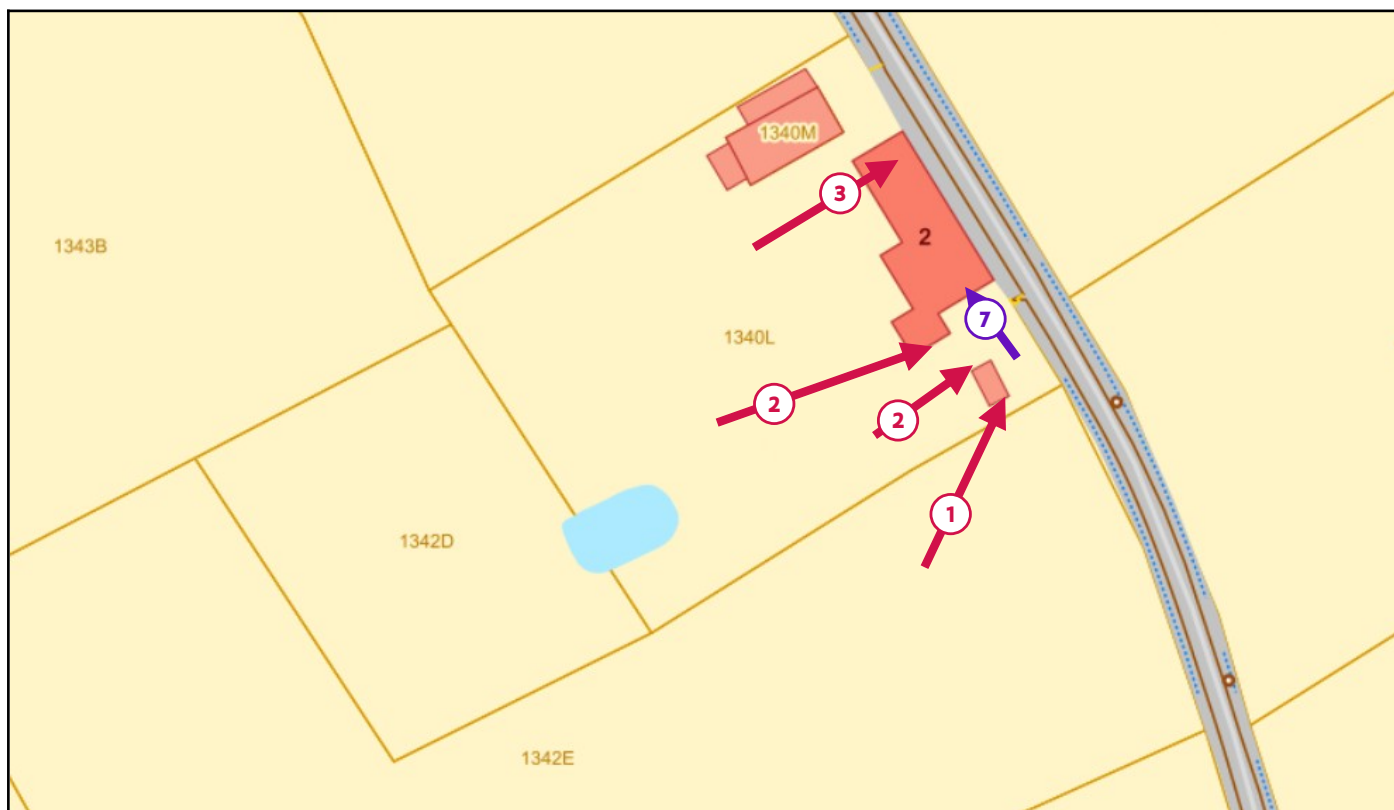
## Plan 6.1: Vaststellingen buiten de constructies

Beschrijving	Type	Actie
1. losstaande asbesthoudende plaat	Asbestmateriaal	Dringend verwijderen
2. bloembakken	Asbestmateriaal	Dringend verwijderen
3. Golfplaten	Asbestmateriaal	Dringend verwijderen
7. vensterbank	Beperking	-
