Asbestinventarisatetest

Oude Wijnendalestraat 48, 8820 Torhout

Attestnummer : 20260508-000373.000

Uitgegeven op : 08.05.2026

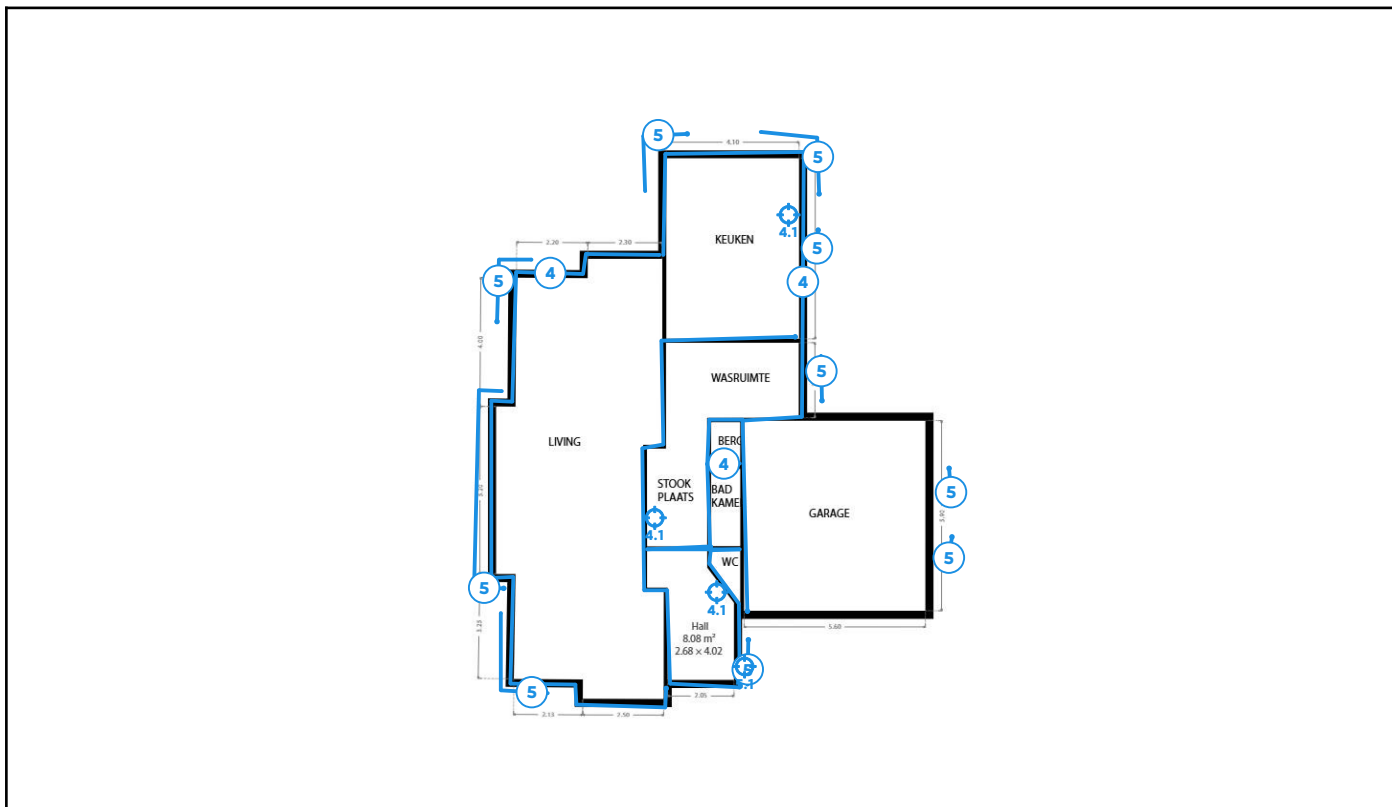
Plan 1.2: GELIJKVLOERS MUURPLAN

Beschrijving	Type	Actie
4. Pleister muren	Geen asbest	-
4.1 Code: WIJNMM01	Mengmonster	-
5. mastiek ramen	Geen asbest	-
5.1 Code: WIJNPMAS	Puntmonster	-

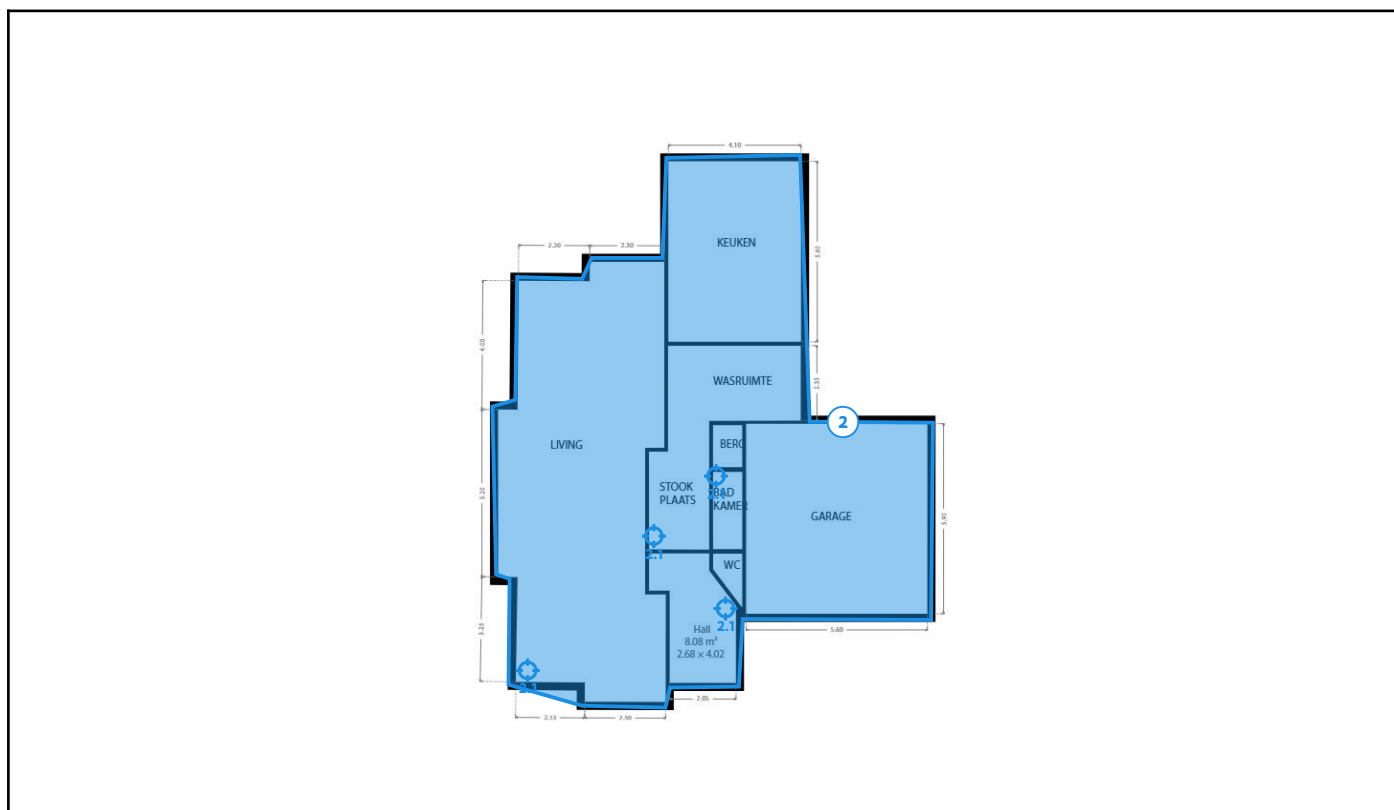
Plan 1.3: GELIJKVLOERS PLAFONDPLAN

Beschrijving	Type	Actie
2. Pleister plafond	Geen asbest	-
2.1 Code: WIJNMP01	Mengmonster	-

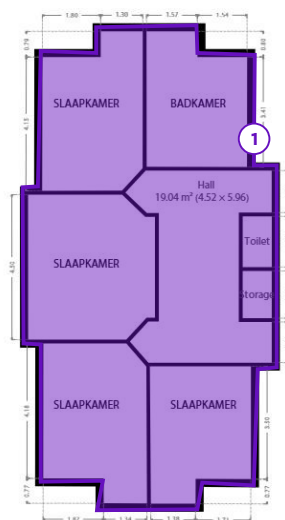
Plan 1.4: EERSTE VERDIEPING VLOERPLAN

Beschrijving	Type	Actie
1. Vloerafwerking	Advies	-

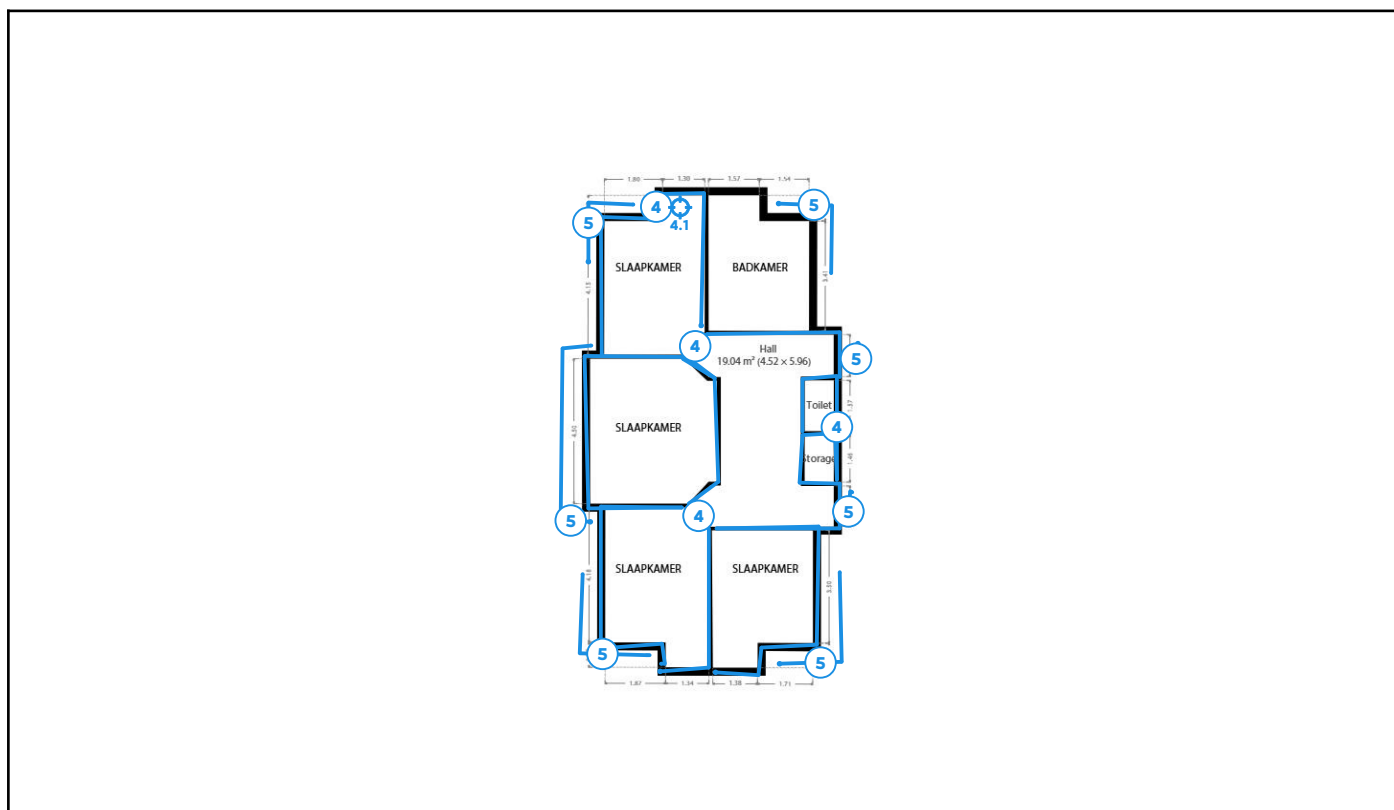
Plan 1.5: EERSTE VERDIEPING MUURPLAN

Beschrijving	Type	Actie
4. Pleister muren	Geen asbest	-
4.1 Code: WIJNMM01	Mengmonster	-
5. mastiek ramen	Geen asbest	-

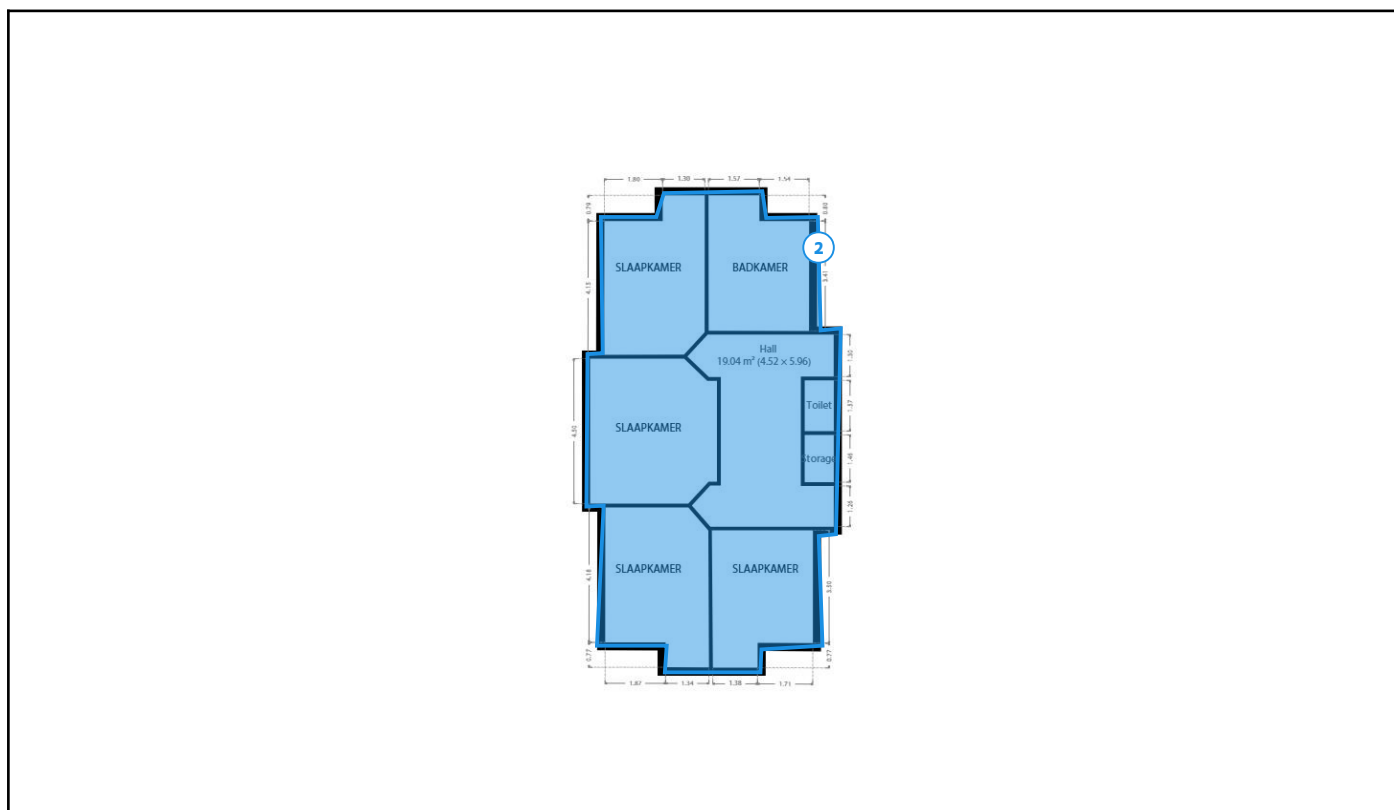
Plan 1.6: EERSTE VERDIEPINGPLAFONDPLAN

Beschrijving	Type	Actie
2. Pleister plafond	Geen asbest	-

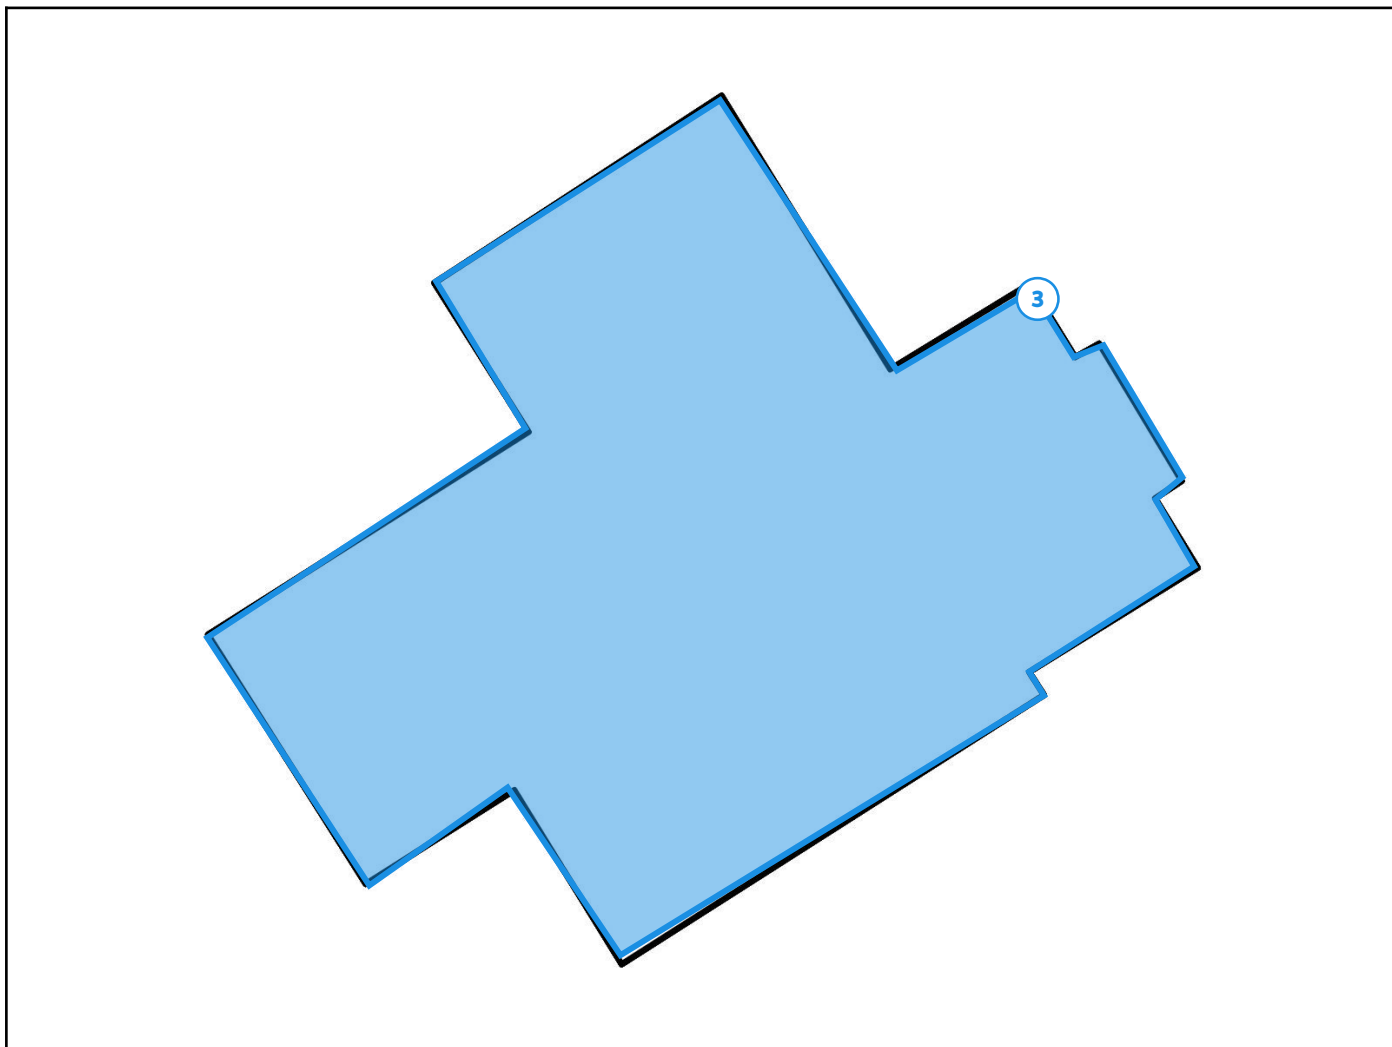
Plan 1.7: Onderdak

Beschrijving	Type	Actie
3. Menuiserit onderdak	Geen asbest	-

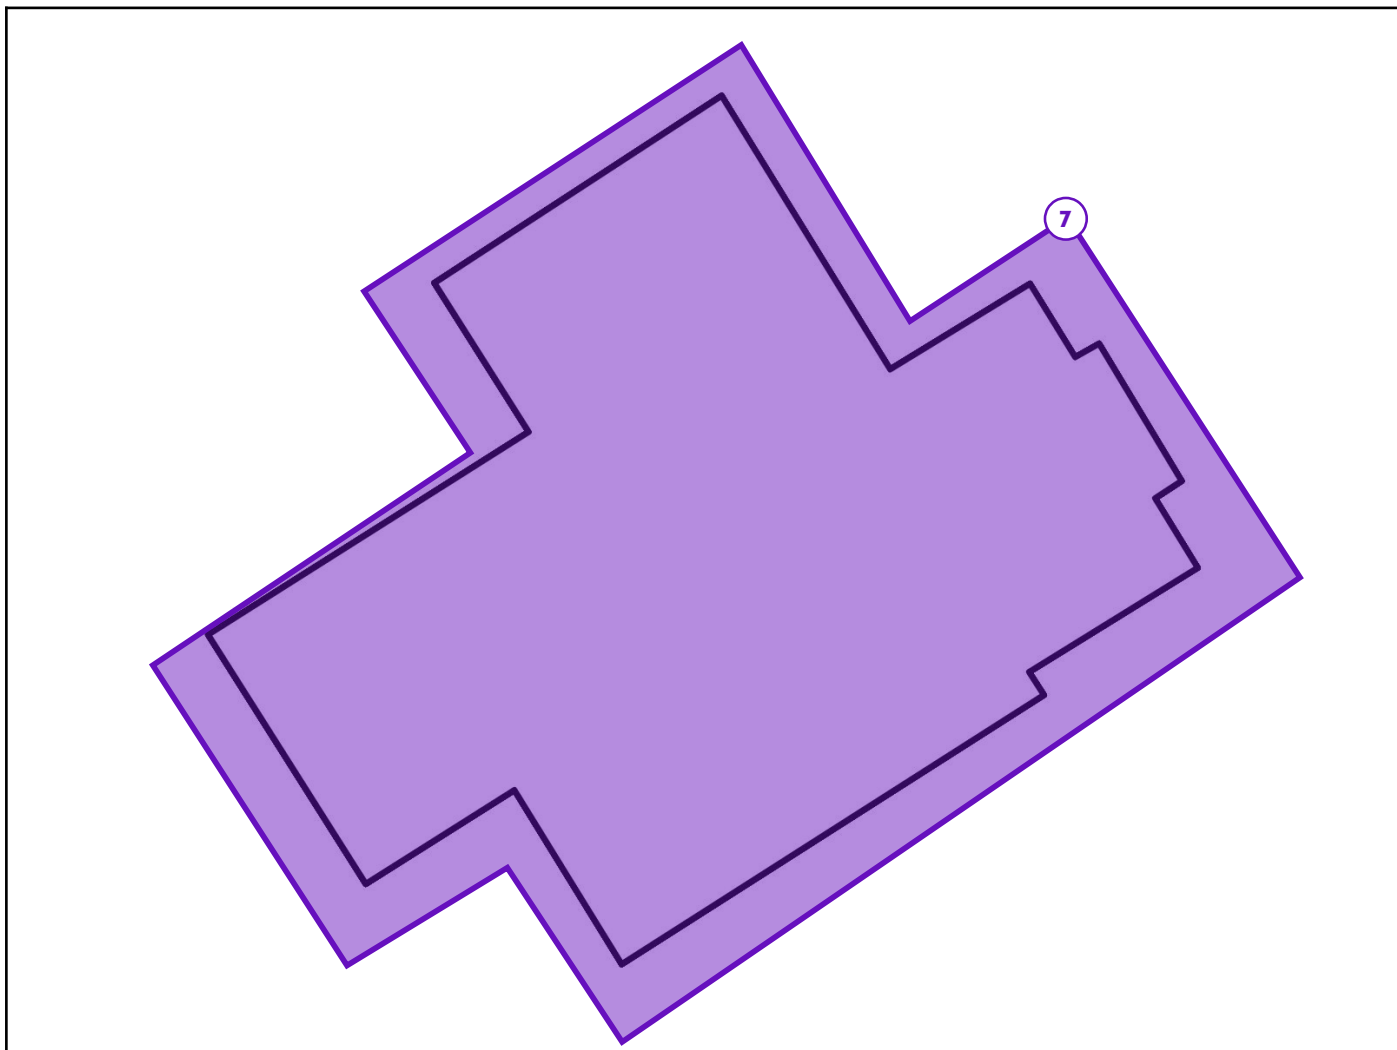
Plan 1.8: dakbekking

Beschrijving	Type	Actie
7. Geen asbestverdachte dakbedekking	Overige ruimte of materiaal	-

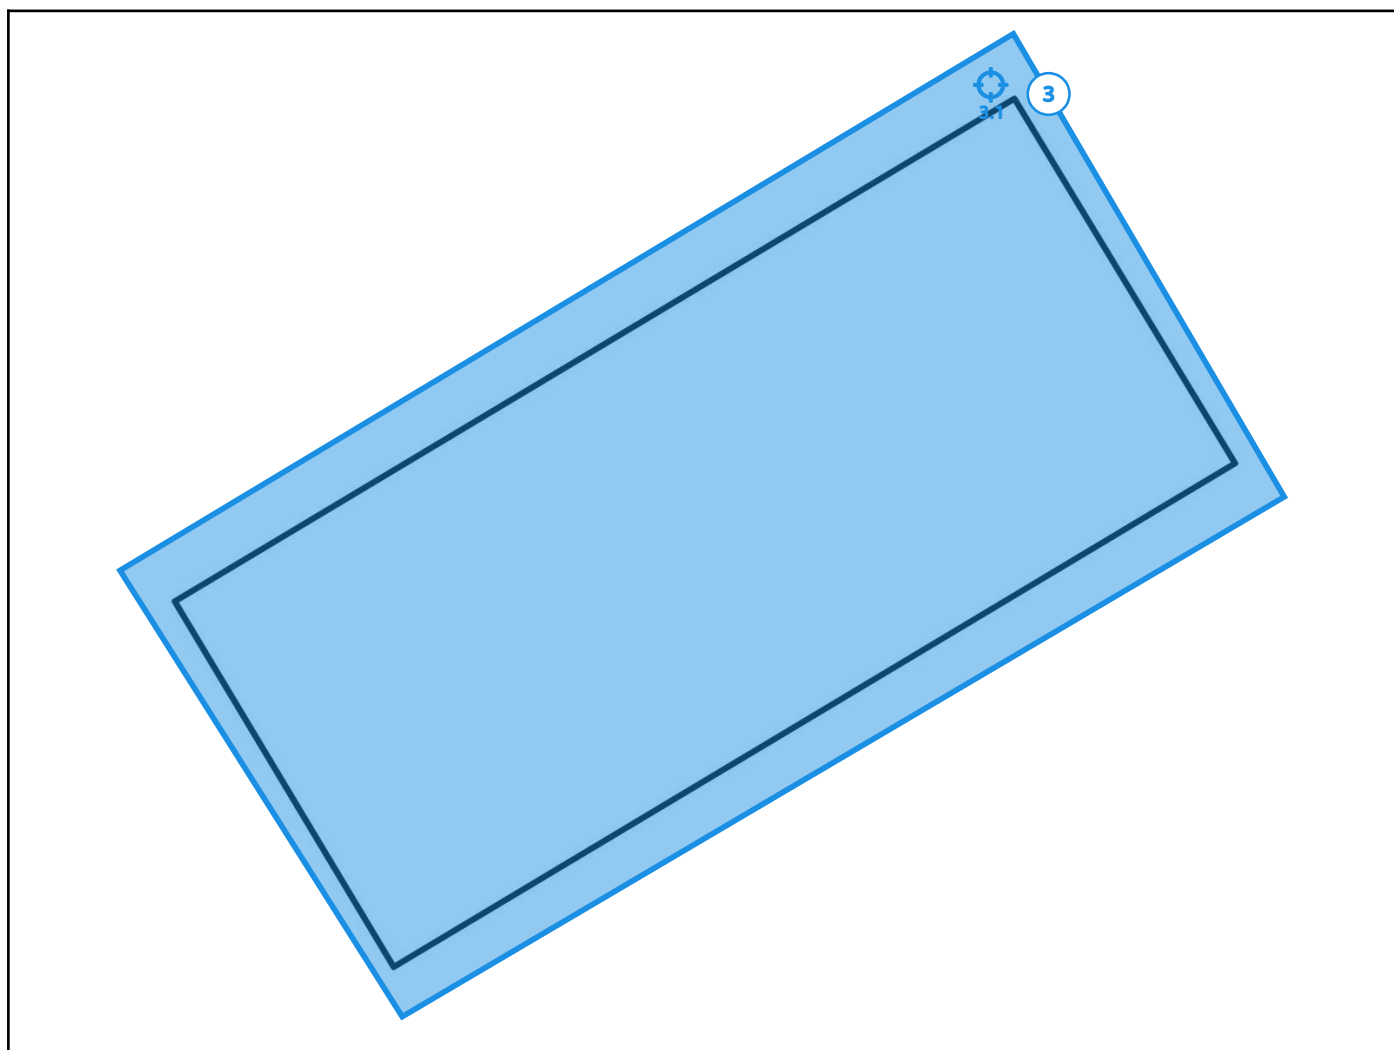
Plan 2.1: BOVENAANZICHT TUINBERGING

Beschrijving	Type	Actie
3. Menuiserit onderdak	Geen asbest	-
3.1 Code: WIJNPOND	Puntmonster	-
