Over dit attest

Zone 1: Hoofdgebouw

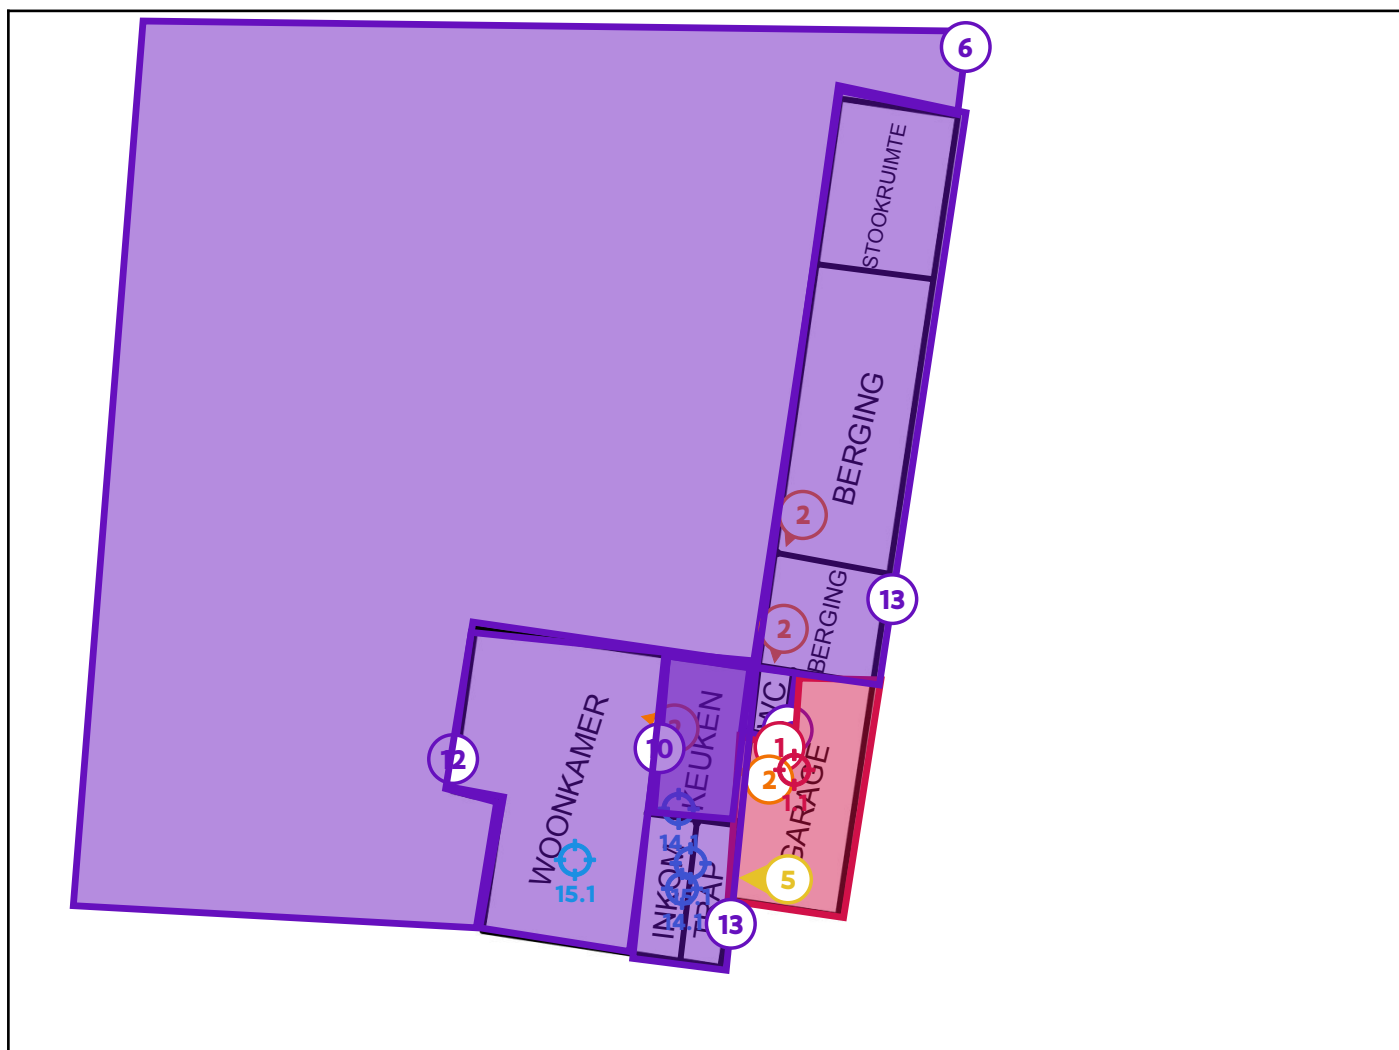
Plan 1.2: Gelijkvloers

Beschrijving	Type	Actie
1. Vloerzeil	Asbestmateriaal	Dringend verwijderen
1.1 Code: 03	Puntmonster	-
2. Bakeliet stopcontacten	Asbestmateriaal	Verwijderen
5. Bakeliet meterkast	Asbestmateriaal	Zorgvuldig beheren
6. Tuin	Beperking	-
10. Valse plafonds	Advies	-
12. Laminaat / vinyl	Advies	-

13. Tegels	Advies	-
14. Pleisterwerk muren	Geen asbest	-
14.1 Code: MM01	Mengmonster	-
15. Pleisterwerk plafonds	Geen asbest	-
15.1 Code: MM02	Mengmonster	-

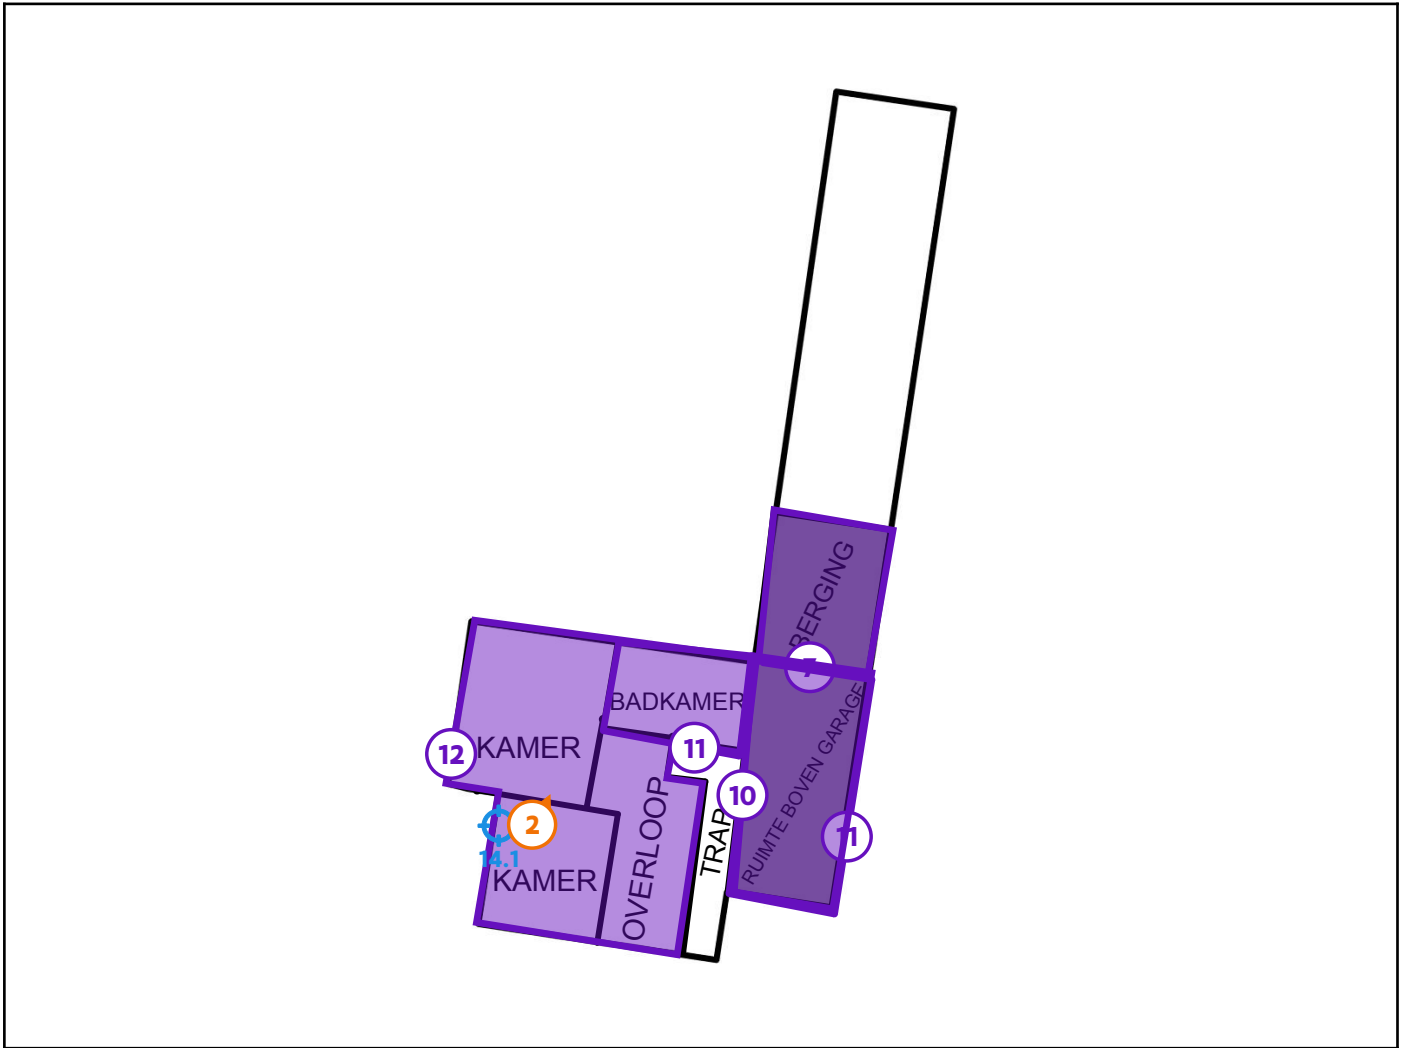
Plan 1.3: 1ste verdieping

Beschrijving	Type	Actie
2. Bakeliet stopcontacten	Asbestmateriaal	Verwijderen
7. Berging onder dak	Beperking	-
10. Valse plafonds	Advies	-
11. Valse muren	Advies	-
12. Laminaat / vinyl	Advies	-
14. Pleisterwerk muren	Geen asbest	-
14.1 Code: MM01	Mengmonster	-

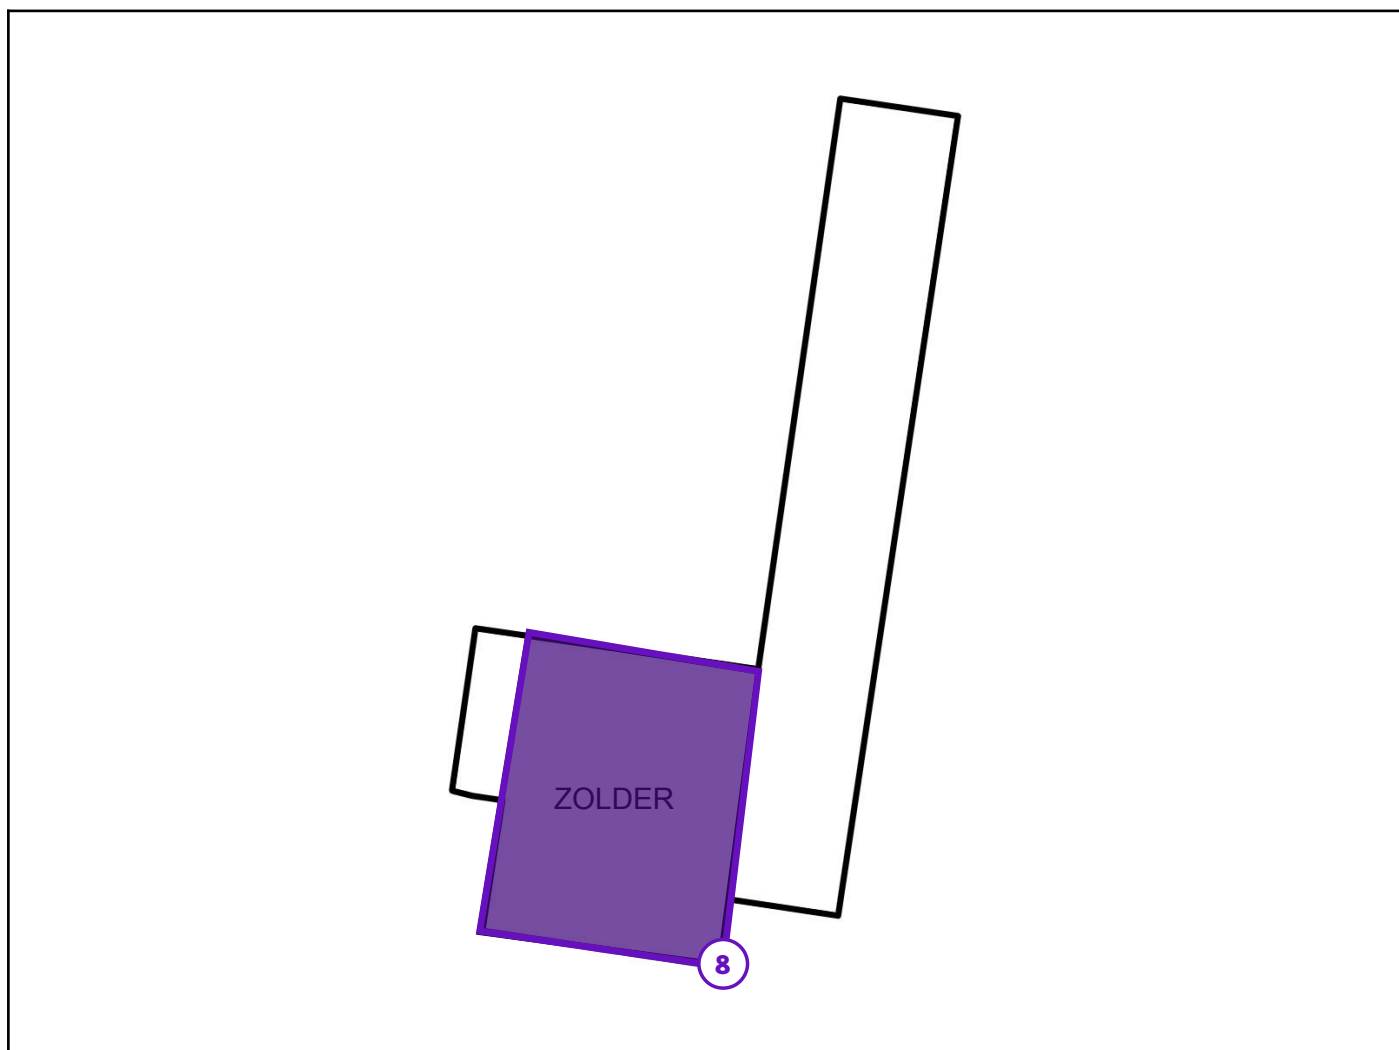
Plan 1.4: Zolder

Beschrijving	Type	Actie
8. Zolder	Beperking	-

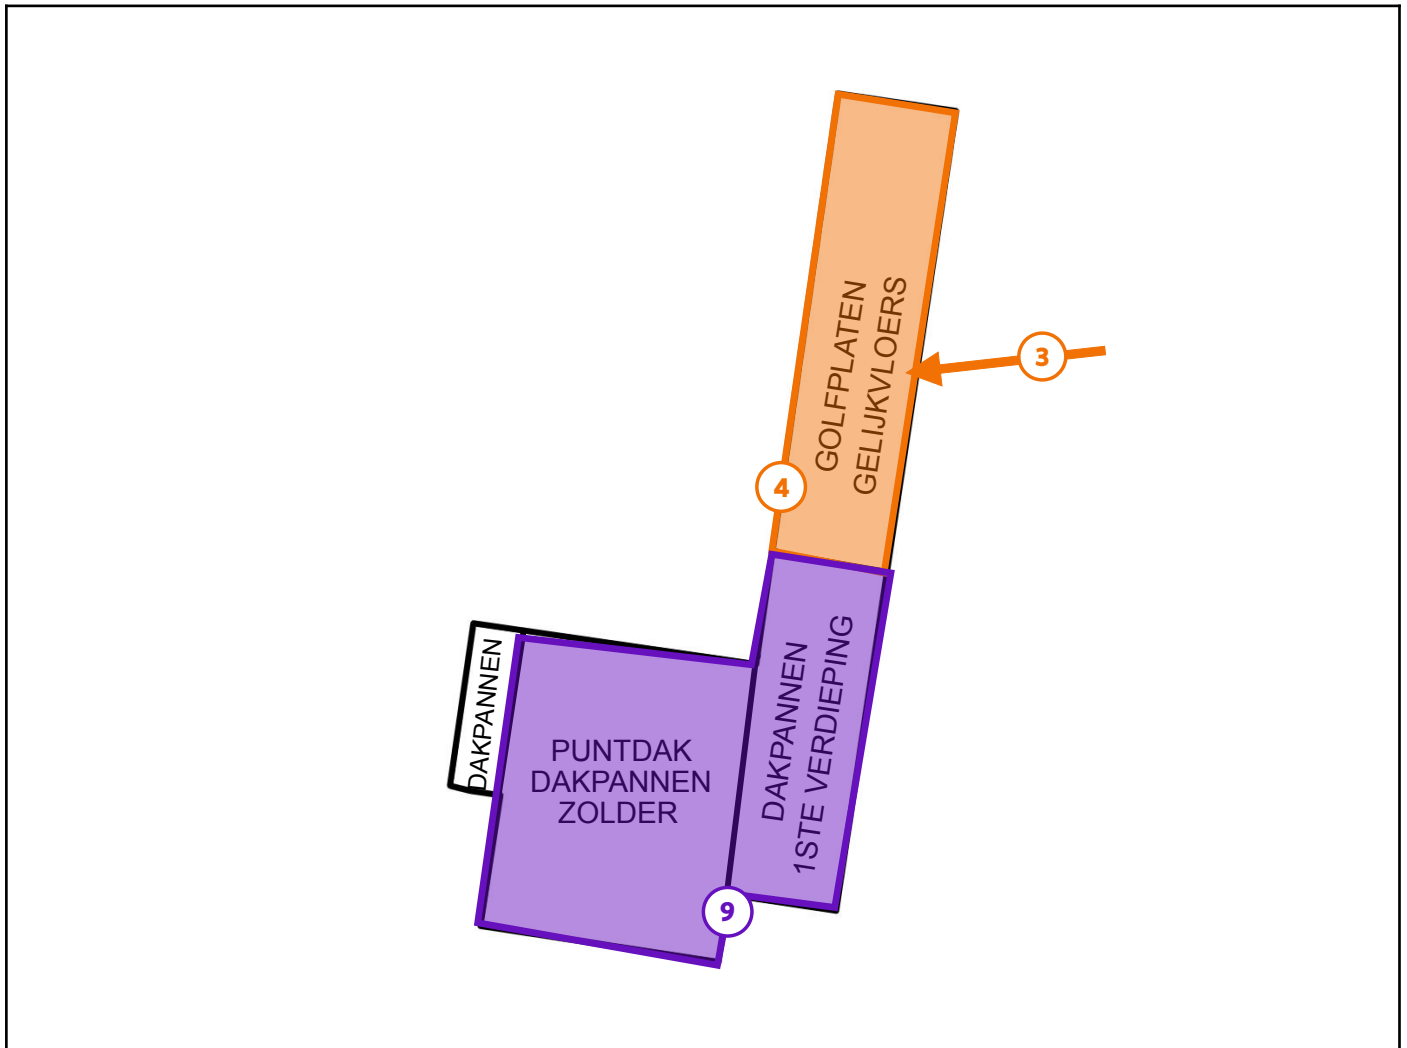
Plan 1.5: Daken

Beschrijving	Type	Actie
3. Rookgaskanaal	Asbestmateriaal	Verwijderen
4. Golfplaten	Asbestmateriaal	Verwijderen
9. Onderdak	Advies	-
