Asbestinventarisatetest

Kerselaarlan 1, 3360 Bierbeek

Attestnummer : 20250702-000335.000

Uitgegeven op : 02.07.2025

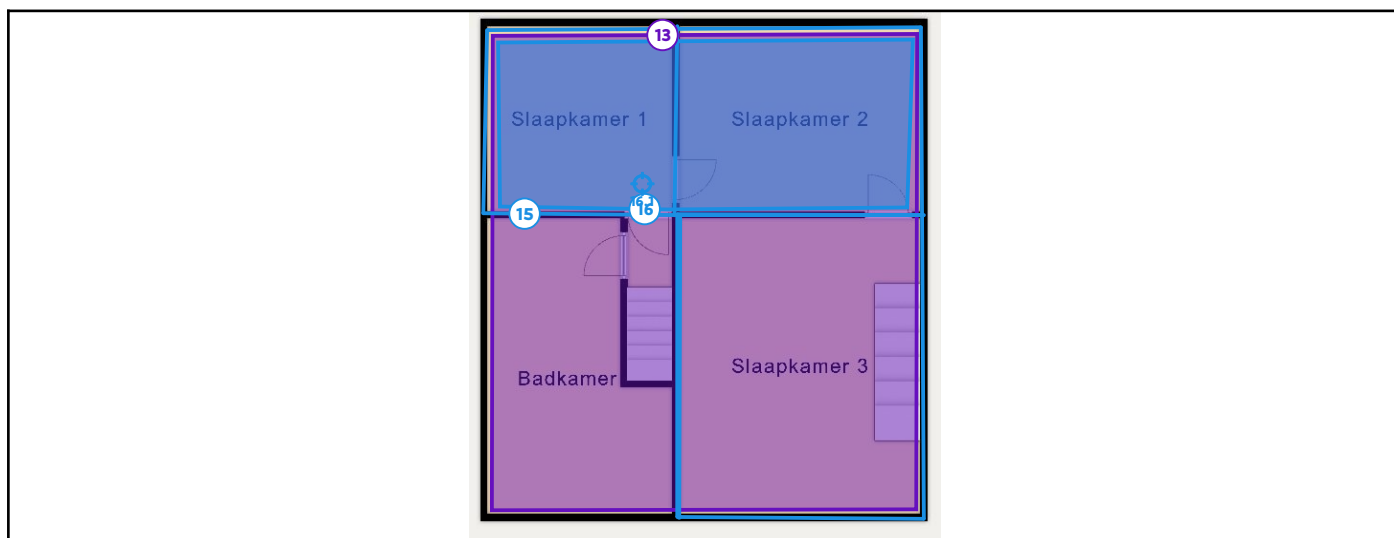
Plan 1.4: Verdiep

Beschrijving	Type	Actie
13. Verlaagd plafond	Advies	-
15. Pleisterwerk binnenmuren	Geen asbest	-
16. Vinylvloer verdiep	Geen asbest	-
16.1 Code: P4	Puntmonster	-

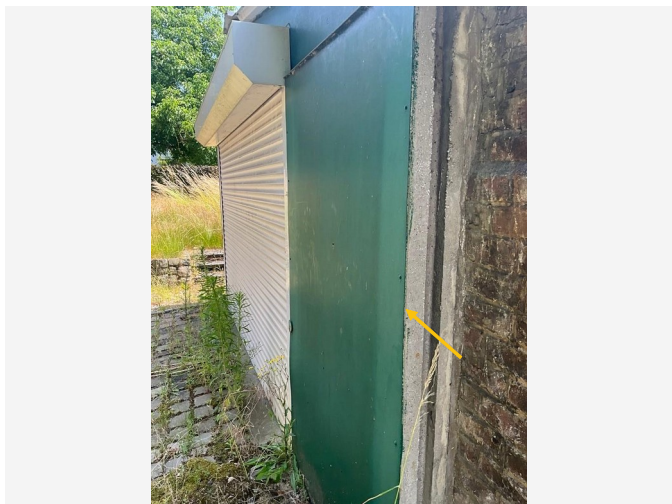
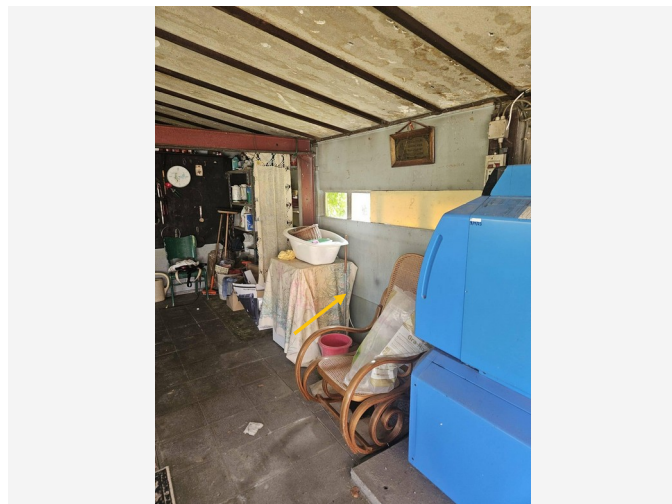
Beschrijving	Glasal plaat in schrijnwerk
Omgeving	Grenst aan binnen- en buitenlucht
Primaire drager	Wandopening verticaal (raam, deur, ...)
Asbestmateriaal	Plaat, paneel, tablet - Geëmailleerd, type Glasal
Bindmiddel van asbestmateriaal	Cement
Gebondenheid op basis van bindmiddel	Hecht
Hoeveelheid (oppervlakte - dikte - aantal)	• 2,00 m ² - 1,00 cm - 2 stuks
Totaal volume	0,04 m ³
Eenvoudig bereikbaar	Ja
Bevestigingswijze	• Geklemd
Identificatiemethode	Vaststelling zonder monstername
Destructieve handeling voor identificatie	Nee
