Asbestinventarisatetest

Fort II straat 58, 2160 Wommelgem

Attestnummer : 20240924-000186.000

Uitgegeven op : 24.09.2024

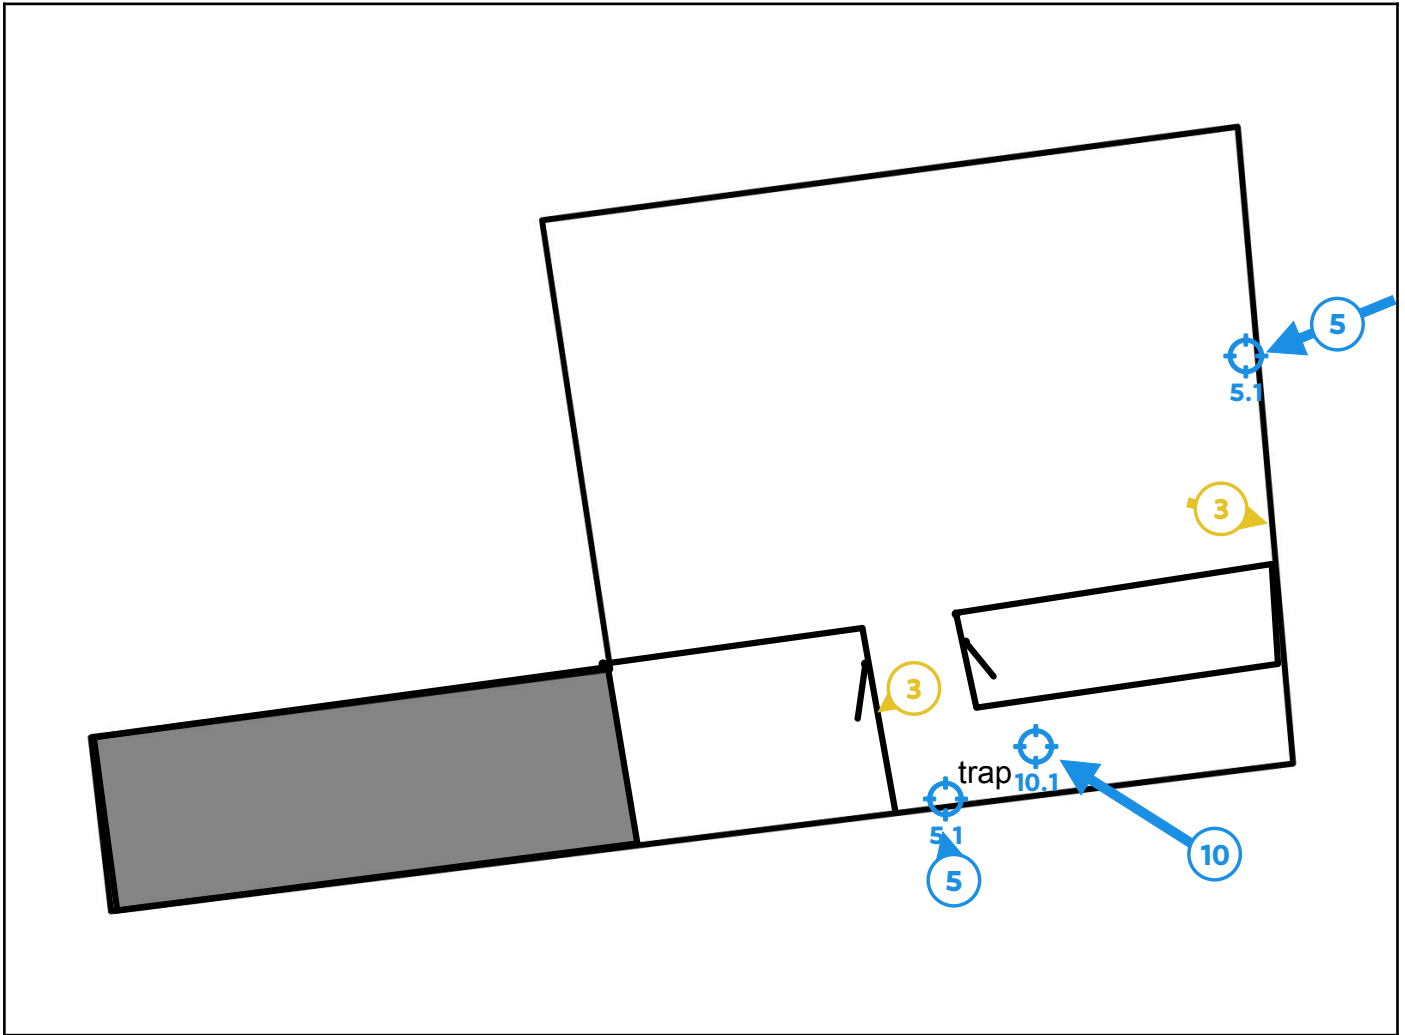
Plan 1.1: kelder

Beschrijving	Type	Actie
3. Bakeliet kasten en schakelaars	Asbestmateriaal	Zorgvuldig beheren
5. Bezetting kelder	Geen asbest	-
5.1 Code: MM20240906-04	Mengmonster	-
10. Vloerbedekking en traptreden	Geen asbest	-
10.1 Code: MM20240906-06	Mengmonster	-

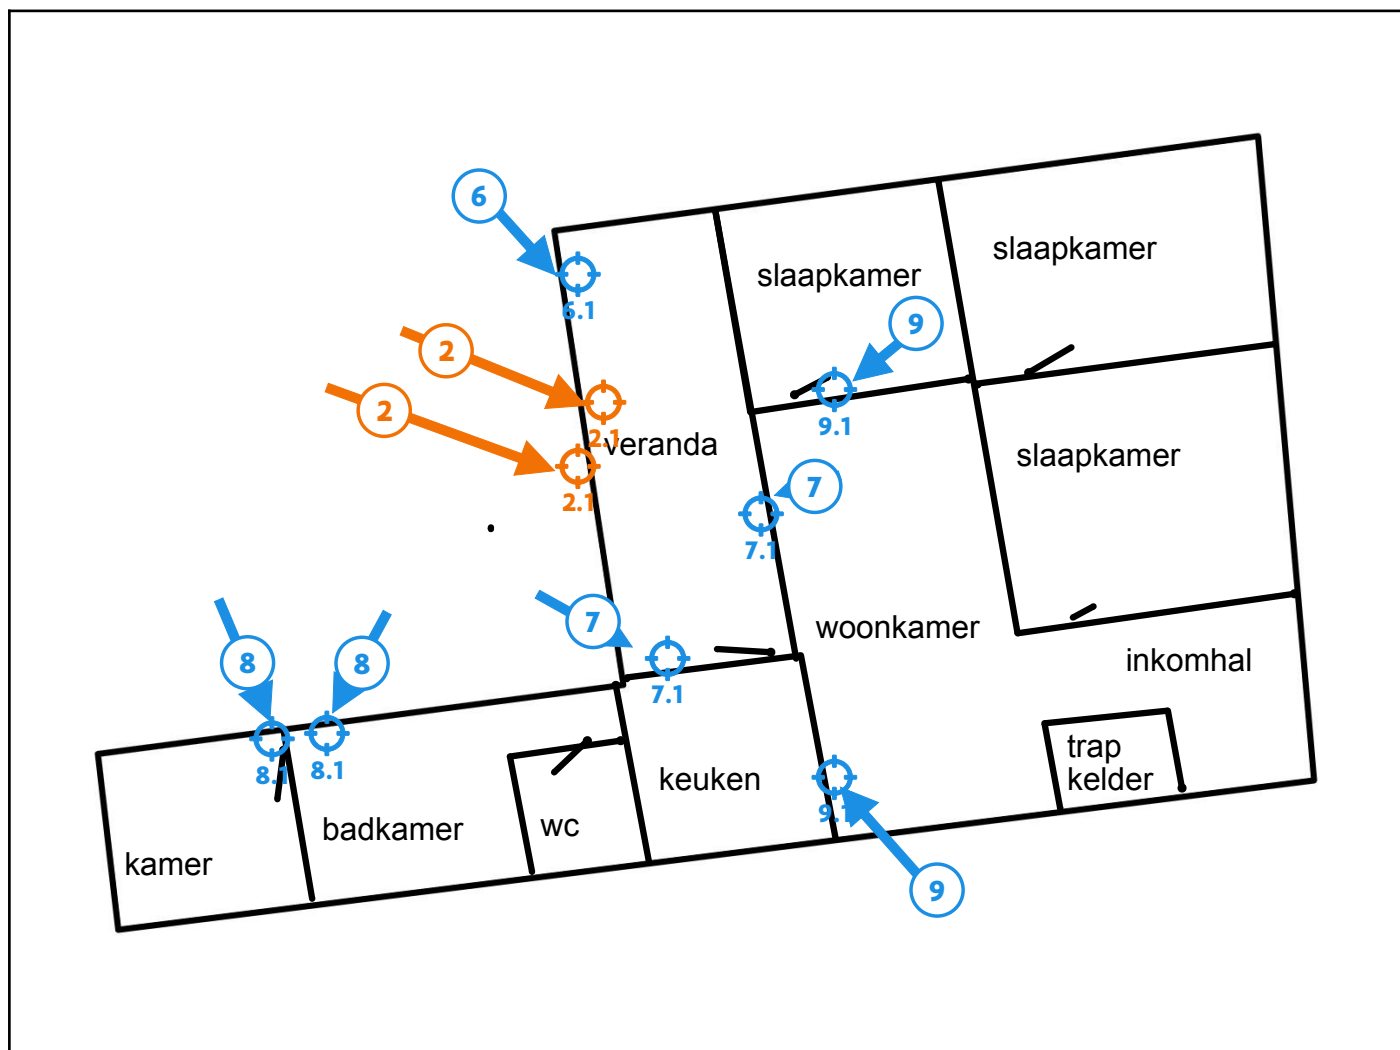
Plan 1.2: gelijkvloers

Beschrijving	Type	Actie
2. Mastiek aluminium ramen	Asbestmateriaal	Verwijderen
2.1 Code: MM20240906-02	Mengmonster	-
6. Dorpel veranda	Geen asbest	-
6.1 Code: MM20240906-05	Puntmonster	-
7. Mastiek houten ramen	Geen asbest	-
7.1 Code: MM20240906-01	Mengmonster	-
8. Bezetting badkamer	Geen asbest	-

8.1 Code: MM20240906-07	Mengmonster	-
9. Bezetting woonkamer	Geen asbest	-
9.1 Code: MM20240906-03	Mengmonster	-

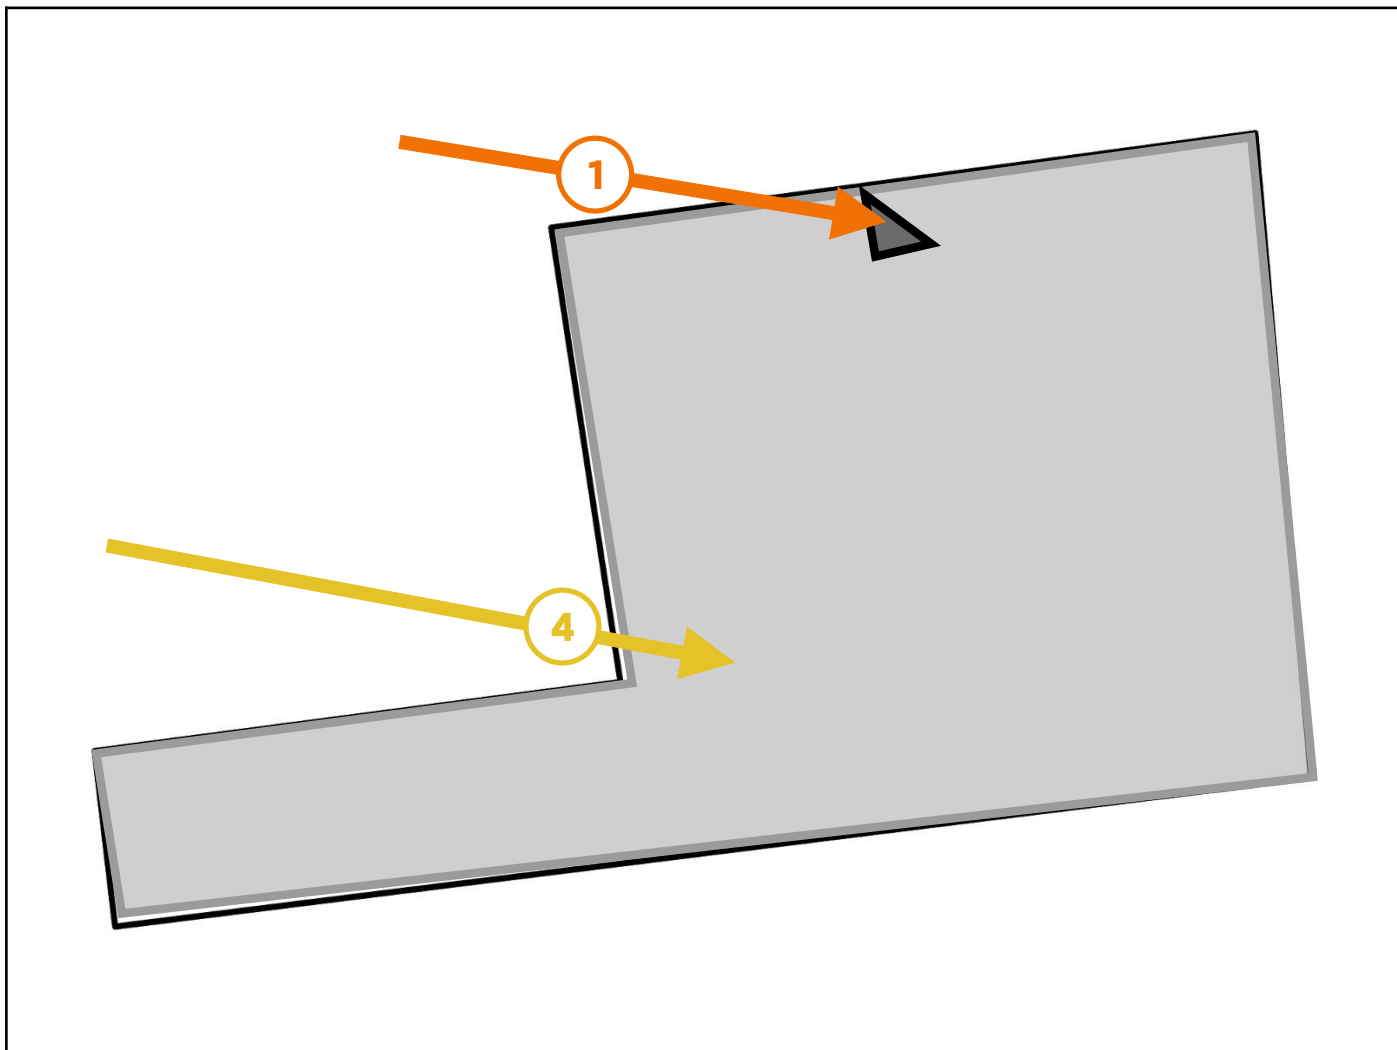
Plan 1.3: dak

Beschrijving	Type	Actie
1. schouw buiten	Asbestmateriaal	Verwijderen
4. roofing dak	Asbestmateriaal	Zorgvuldig beheren
