# Asbestinventarisatetest

Sint Antoniusstraat 7, 2300 Turnhout

Attestnummer : 20250614-000045.000

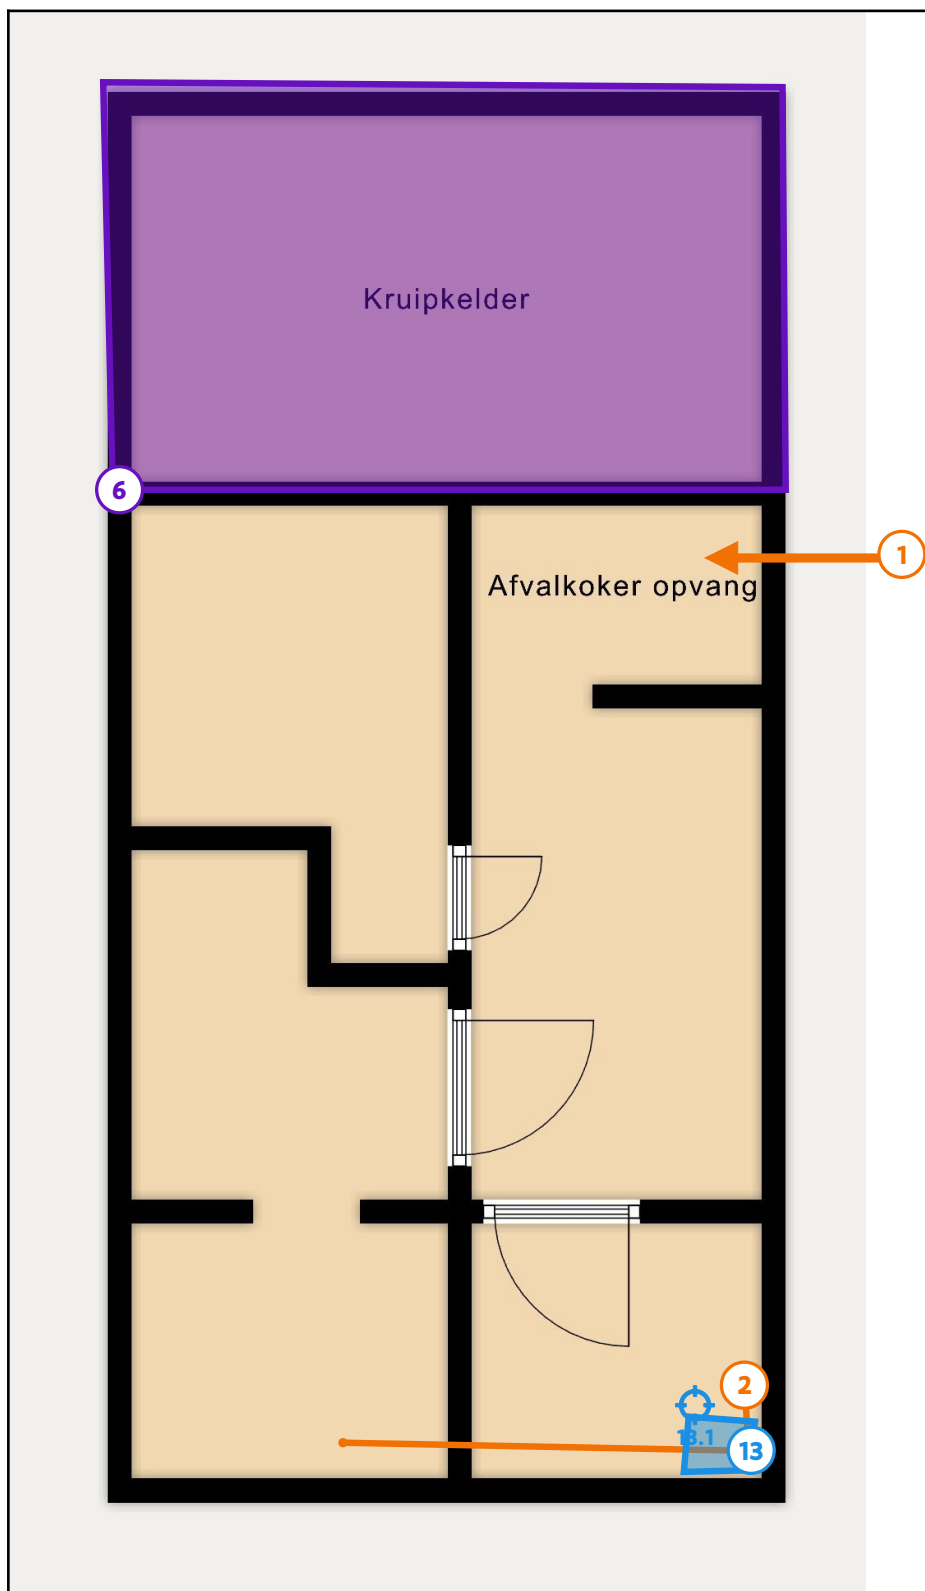
## Plan 1.1: Kelder

1. Afvalkokeropvang	Asbestmateriaal	<a href="#">Verwijderen</a>
2. Asbestcementbuis - binnen	Asbestmateriaal	<a href="#">Verwijderen</a>
6. Kruipkelder	Beperking	-
13. Mantel	Geen asbest	-
13.1 Code: 070625005	Puntmonster	-

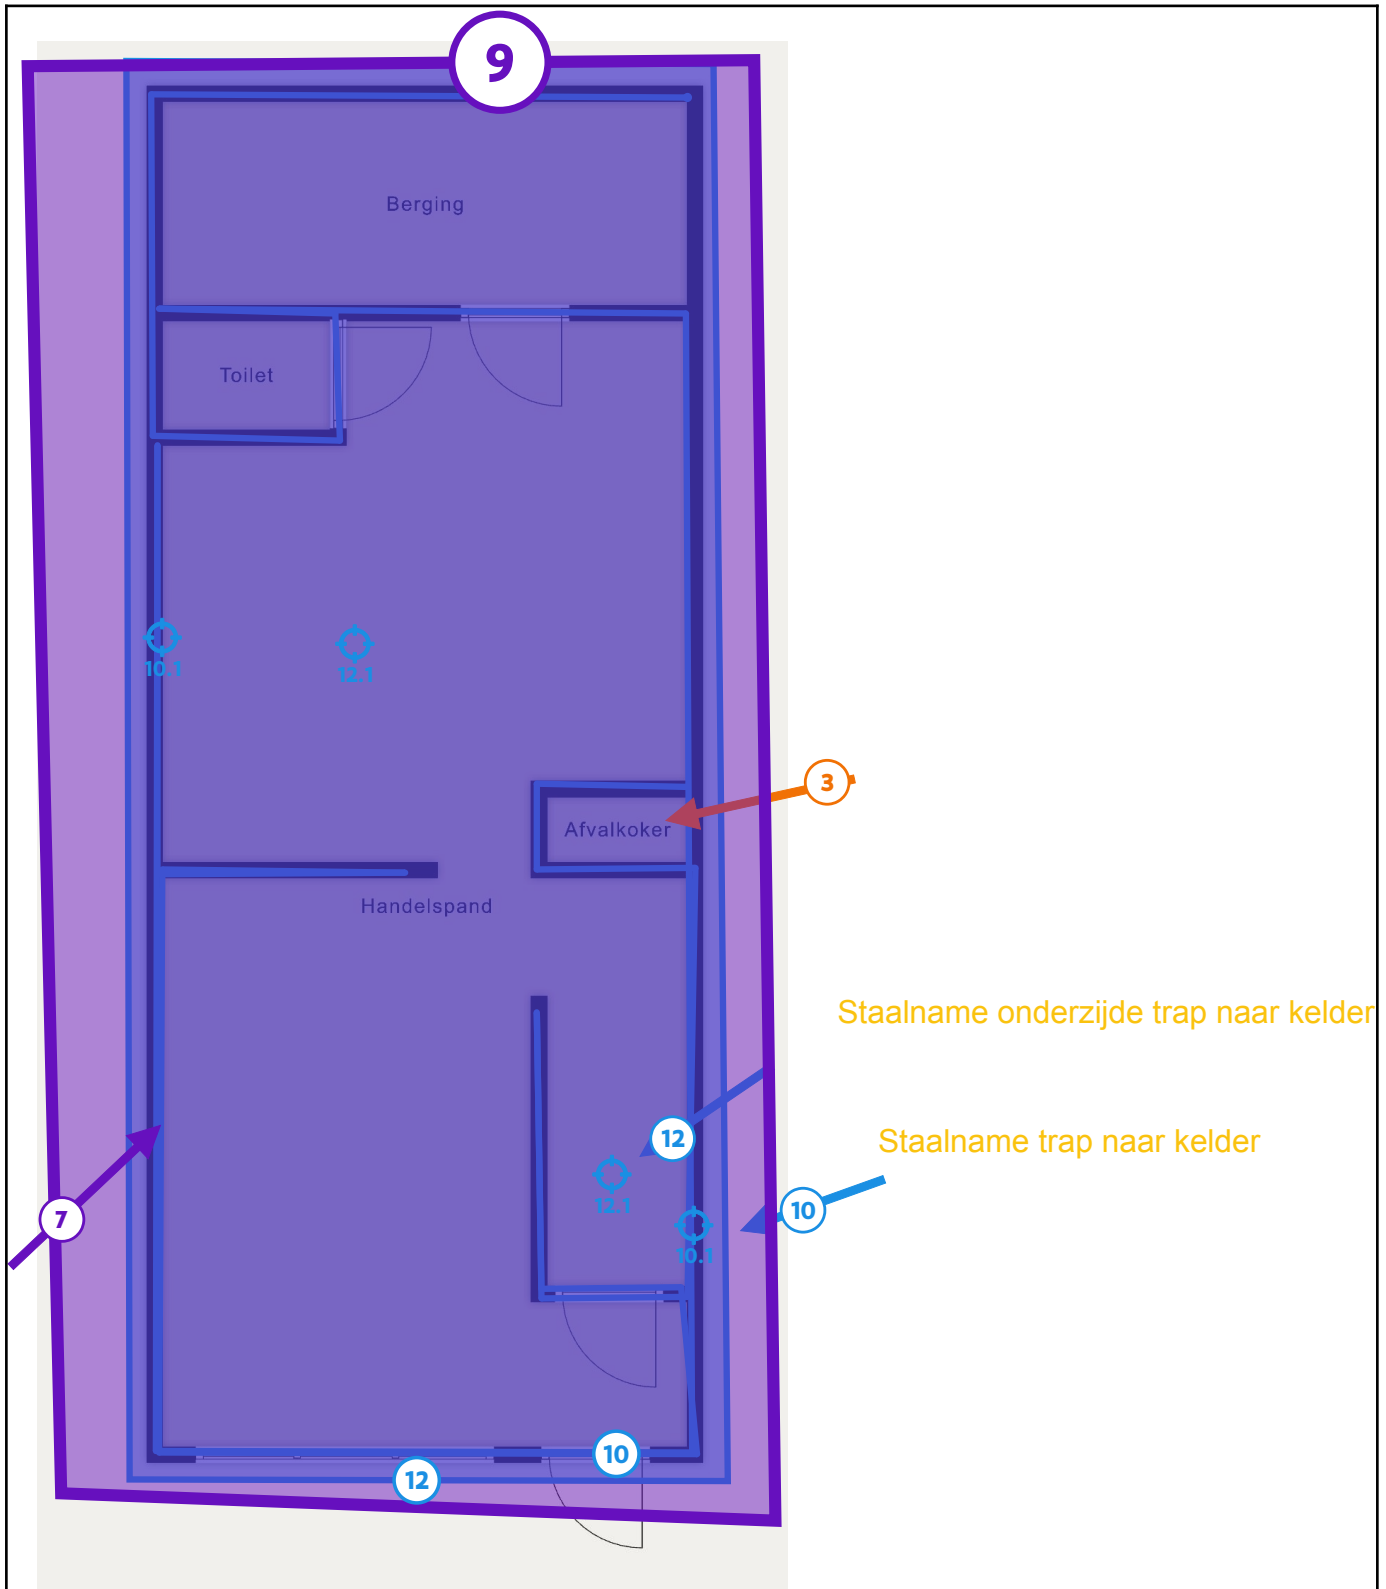
## Plan 1.2: Gelijkvloers (handelspand)

3. Afvalkoker	Asbestmateriaal	Maatregelen nemen
7. Binnenkant - schouw	Advies	-
9. Vloeren	Advies	-
10. Pleisterwerk muren handelspand	Geen asbest	-
10.1 Code: 070625003	Mengmonster	-
12. Pleisterwerk plafond - handelspand	Geen asbest	-
12.1 Code: 070625004	Mengmonster	-

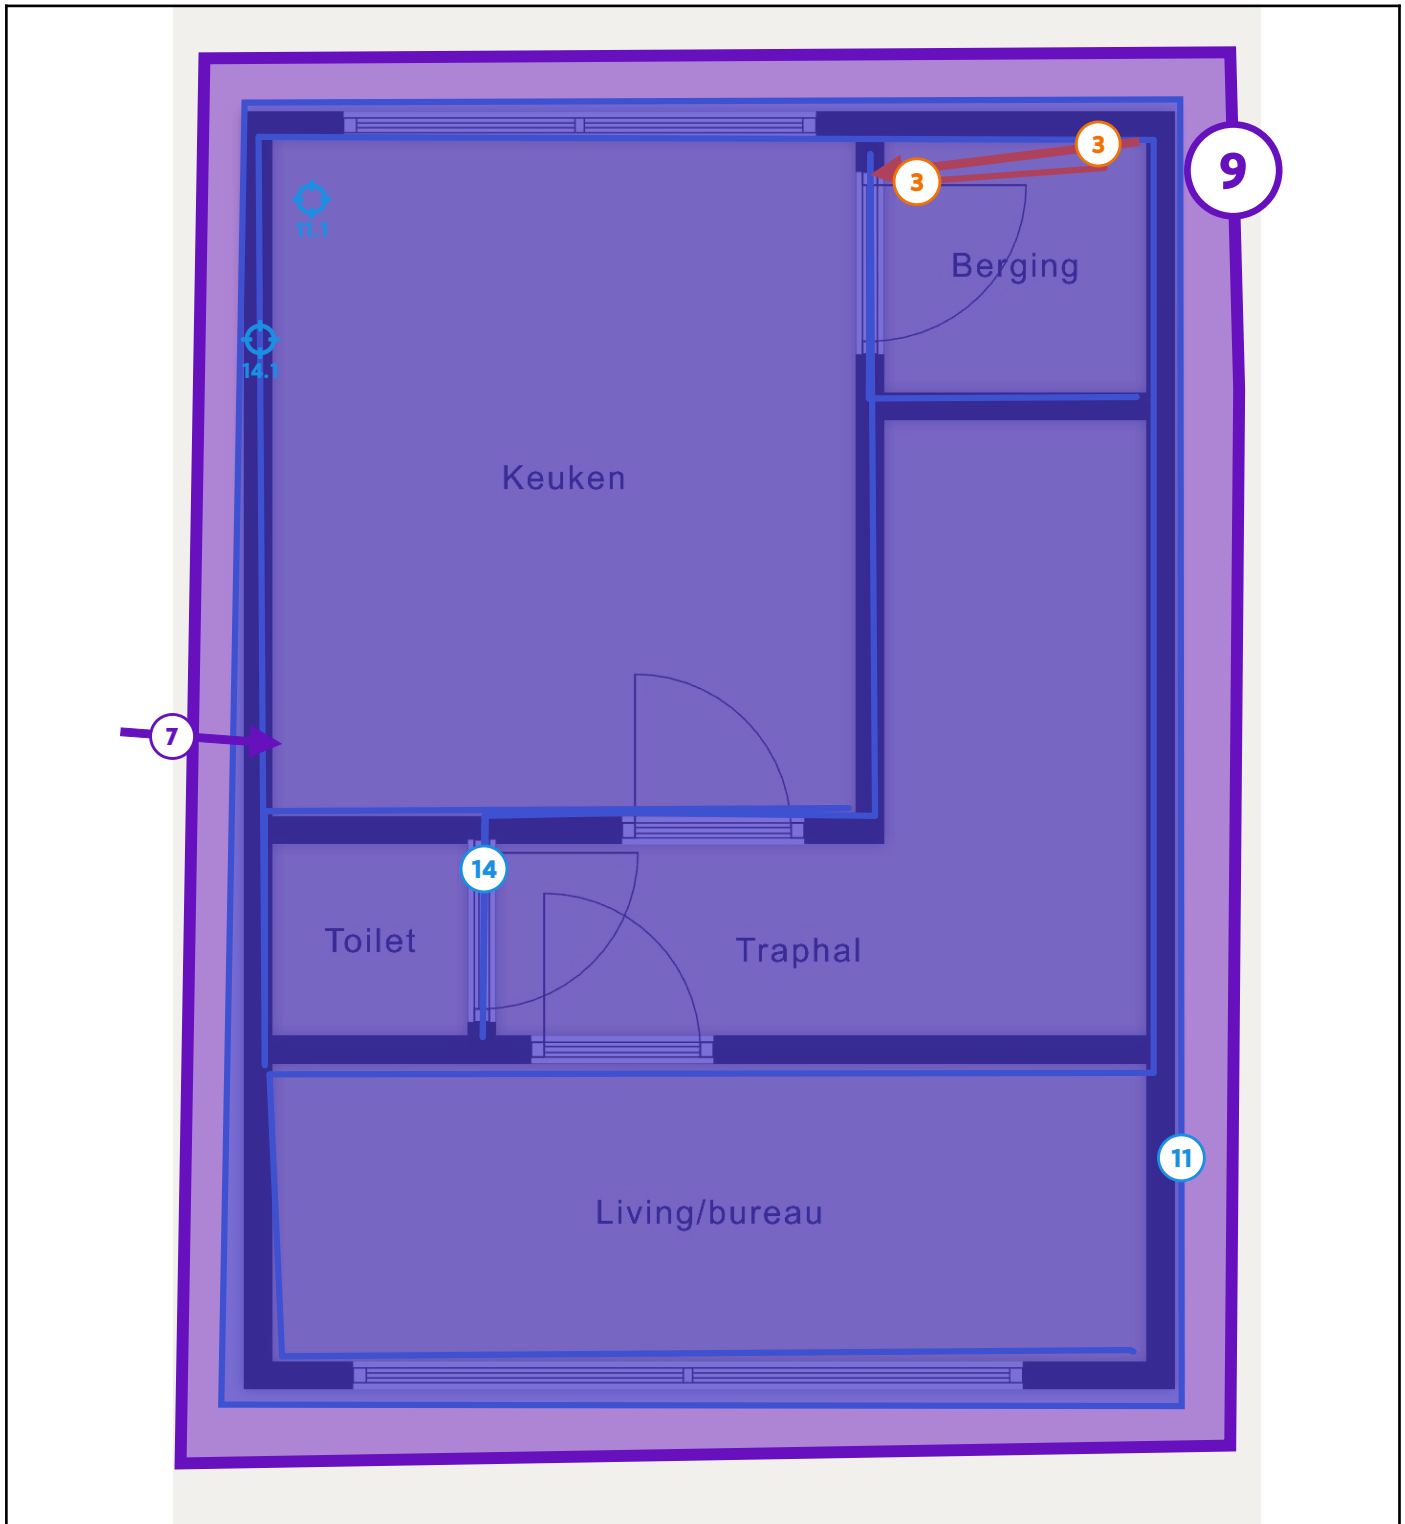
## Plan 1.3: Verdiep 1

Beschrijving	Type	Actie
3. Afvalkoker	Asbestmateriaal	Maatregelen nemen

7. Binnenkant - schouw	Advies	-
9. Vloeren	Advies	-
11. Pleisterwerk plafond - woning (V1 & V2)	Geen asbest	-
11.1 Code: 070625002	Mengmonster	-
14. Pleisterwerk muren - woning (V1 & V2)	Geen asbest	-
14.1 Code: 070625001	Mengmonster	-

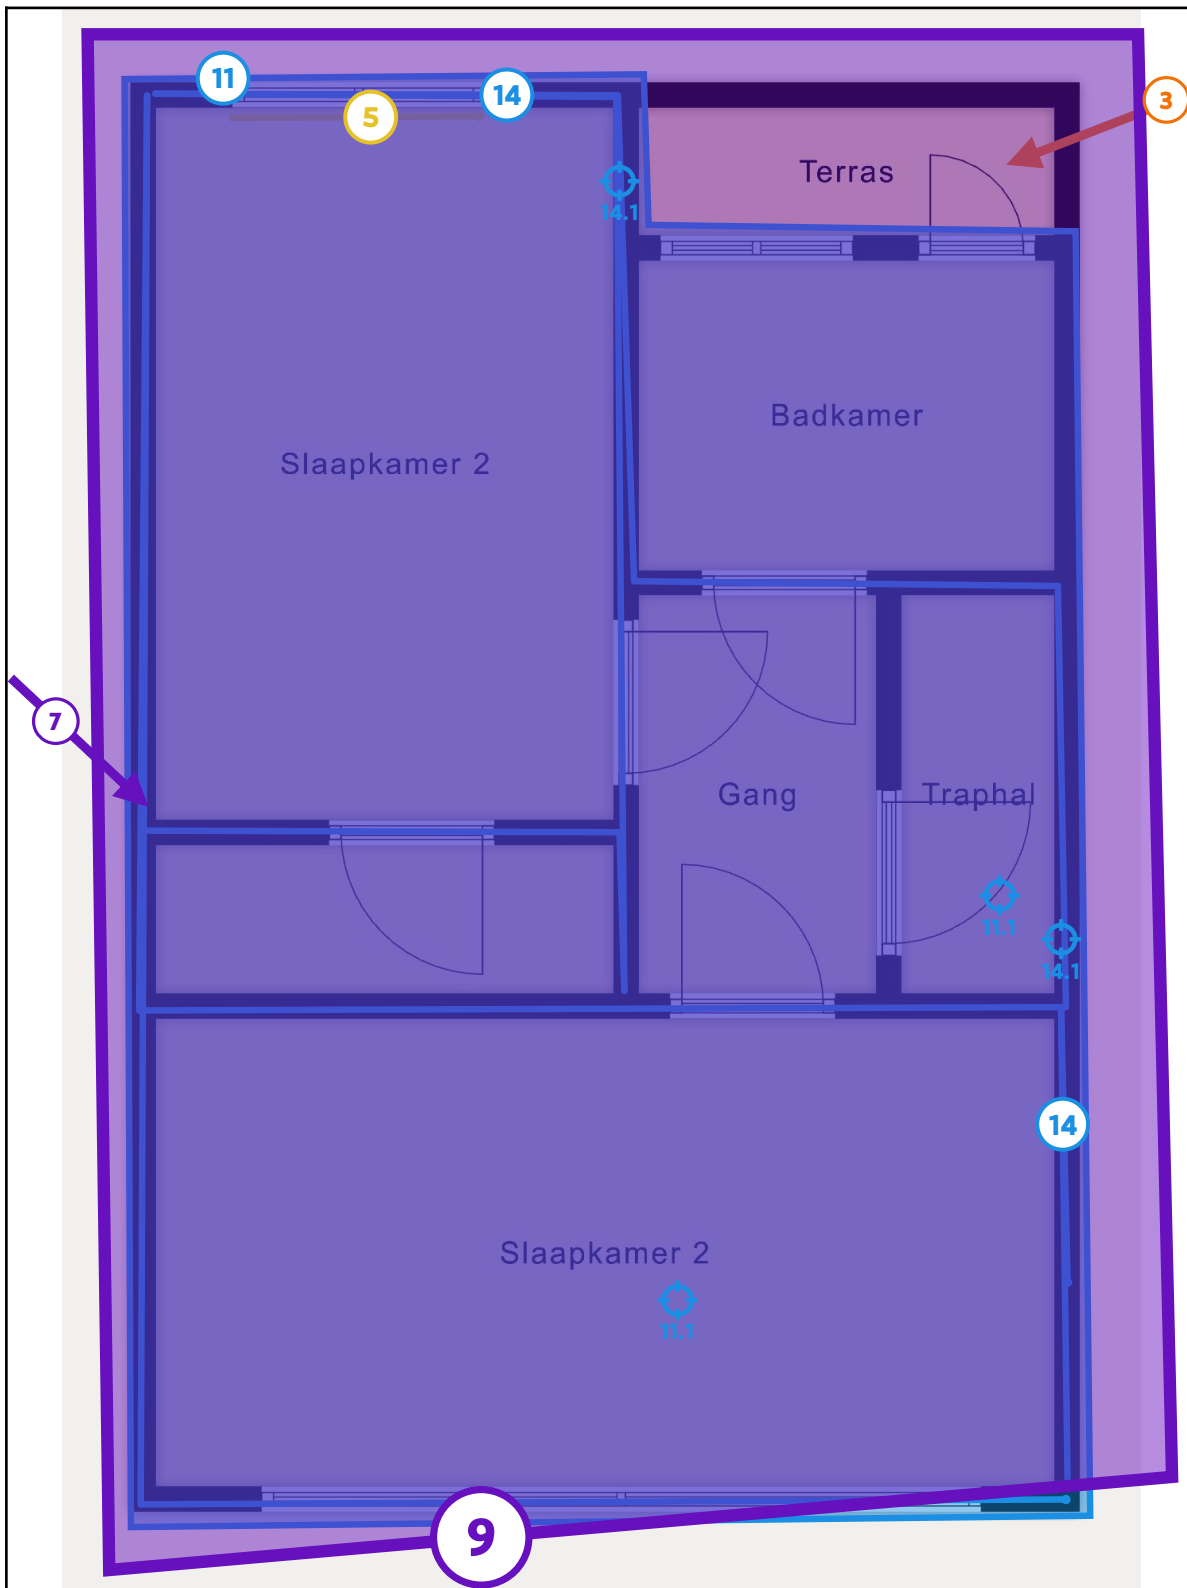
## Plan 1.4: Verdiep 2

3. Afvalkoker	Asbestmateriaal	Maatregelen nemen
5. Massal - vensterbank	Asbestmateriaal	Zorgvuldig beheren
7. Binnenkant - schouw	Advies	-
9. Vloeren	Advies	-
11. Pleisterwerk plafond - woning (V1 & V2)	Geen asbest	-
11.1 Code: 070625002	Mengmonster	-
14. Pleisterwerk muren - woning (V1 & V2)	Geen asbest	-
14.1 Code: 070625001	Mengmonster	-
