# Asbestinventarisatetest

Vremdesteenweg 82, 2160 Wommelgem

Attestnummer : 20260611-000074.000

Uitgegeven op : 11.06.2026

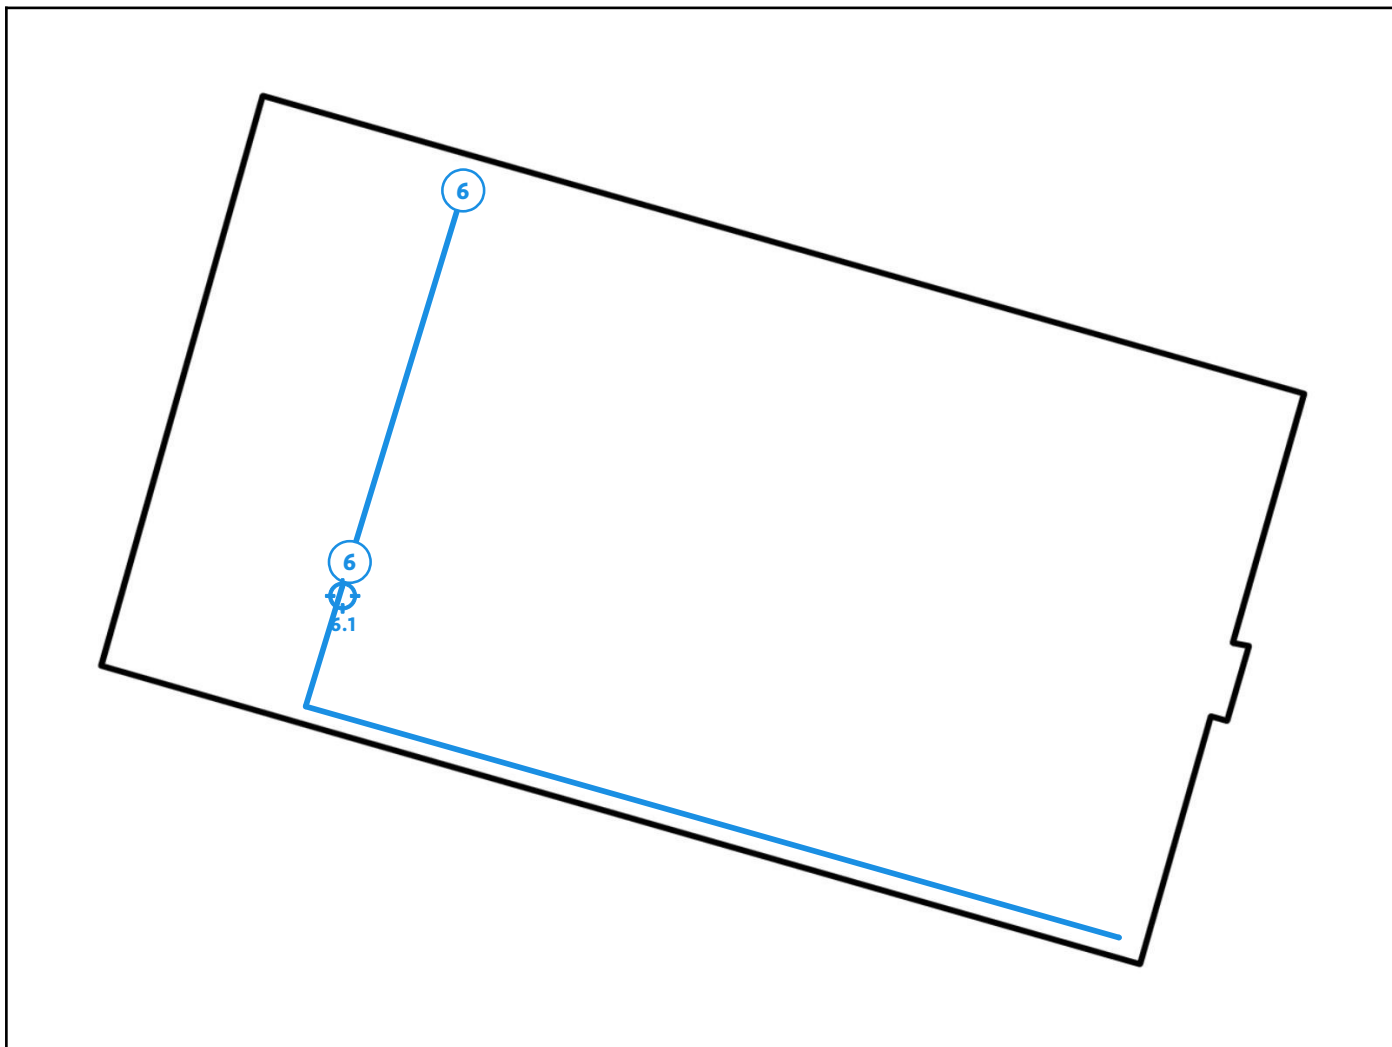
## Plan 1.1: plan kruipkelder

Beschrijving	Type	Actie
6. bitumen aan HVAC leidingen kelder	Geen asbest	-
6.1 Code: 4	Puntmonster	-

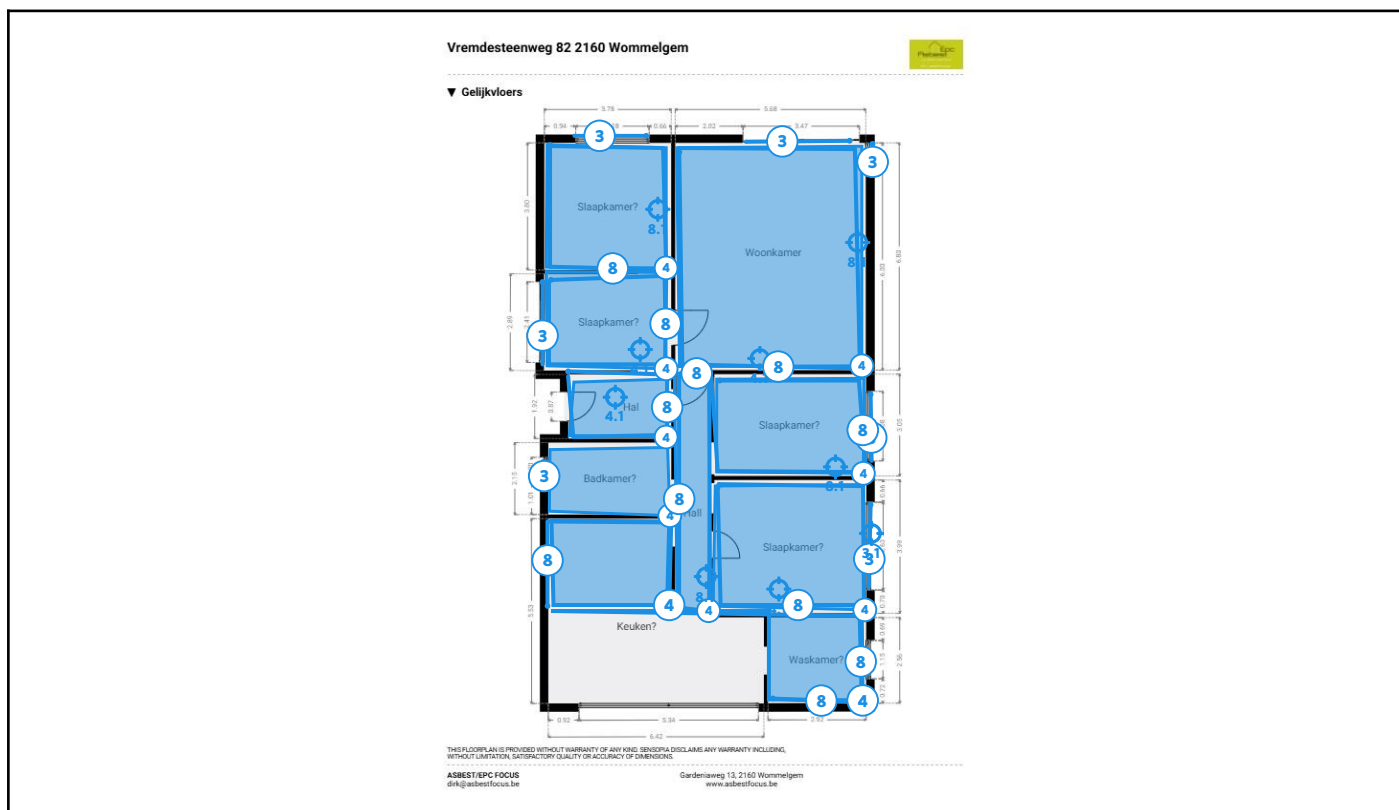
## Plan 1.2: plan gelijkvloers

Beschrijving	Type	Actie
3. Mastiek ramen	Geen asbest	-
3.1 Code: 3	Puntmonster	-
4. pleisterwerk plafond	Geen asbest	-
4.1 Code: 2	Mengmonster	-
8. pleisterwerk wanden	Geen asbest	-
8.1 Code: 1	Mengmonster	-

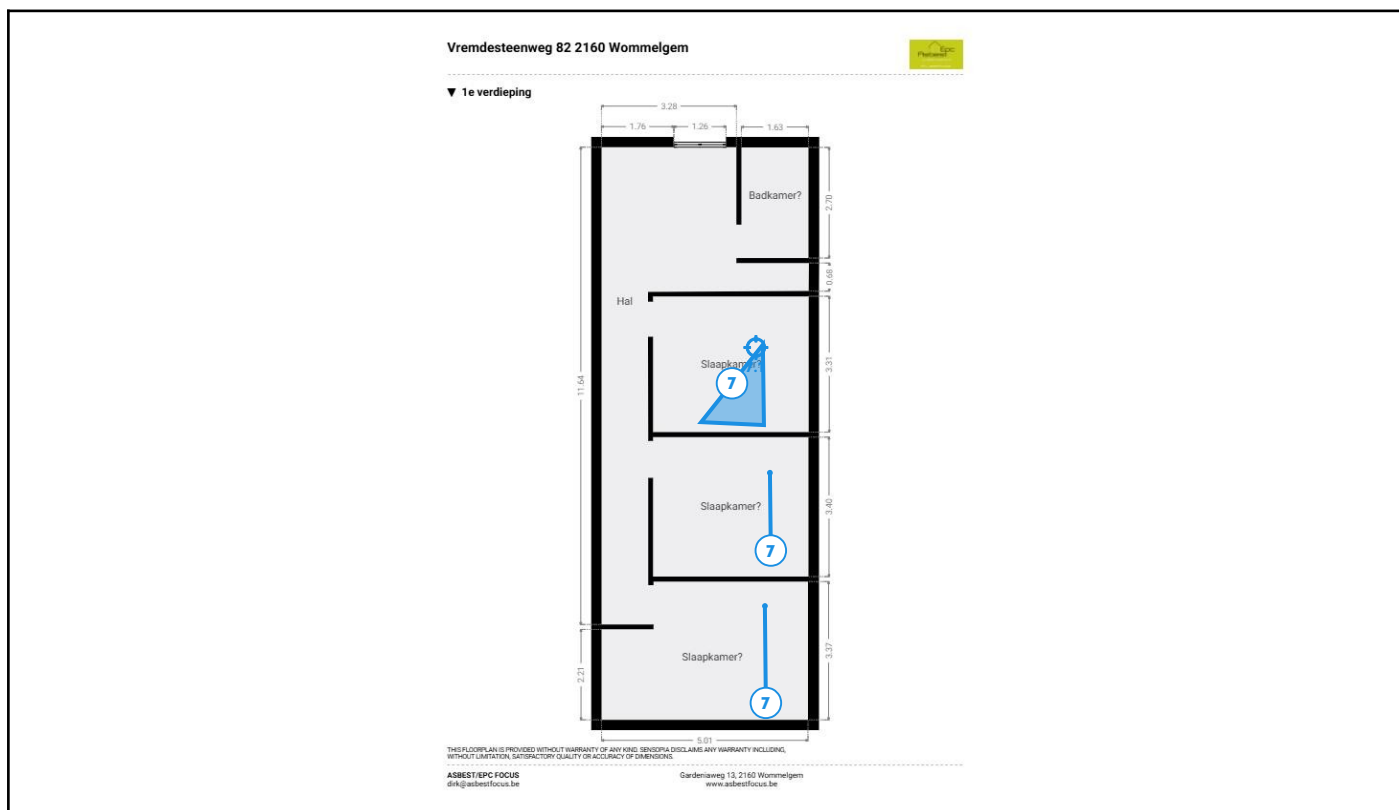
# Plan 1.3: plan 1e verdieping

Beschrijving	Type	Actie
7. rest vloerzeil 1e verdieping	Geen asbest	-
7.1 Code: 6	Puntmonster	-

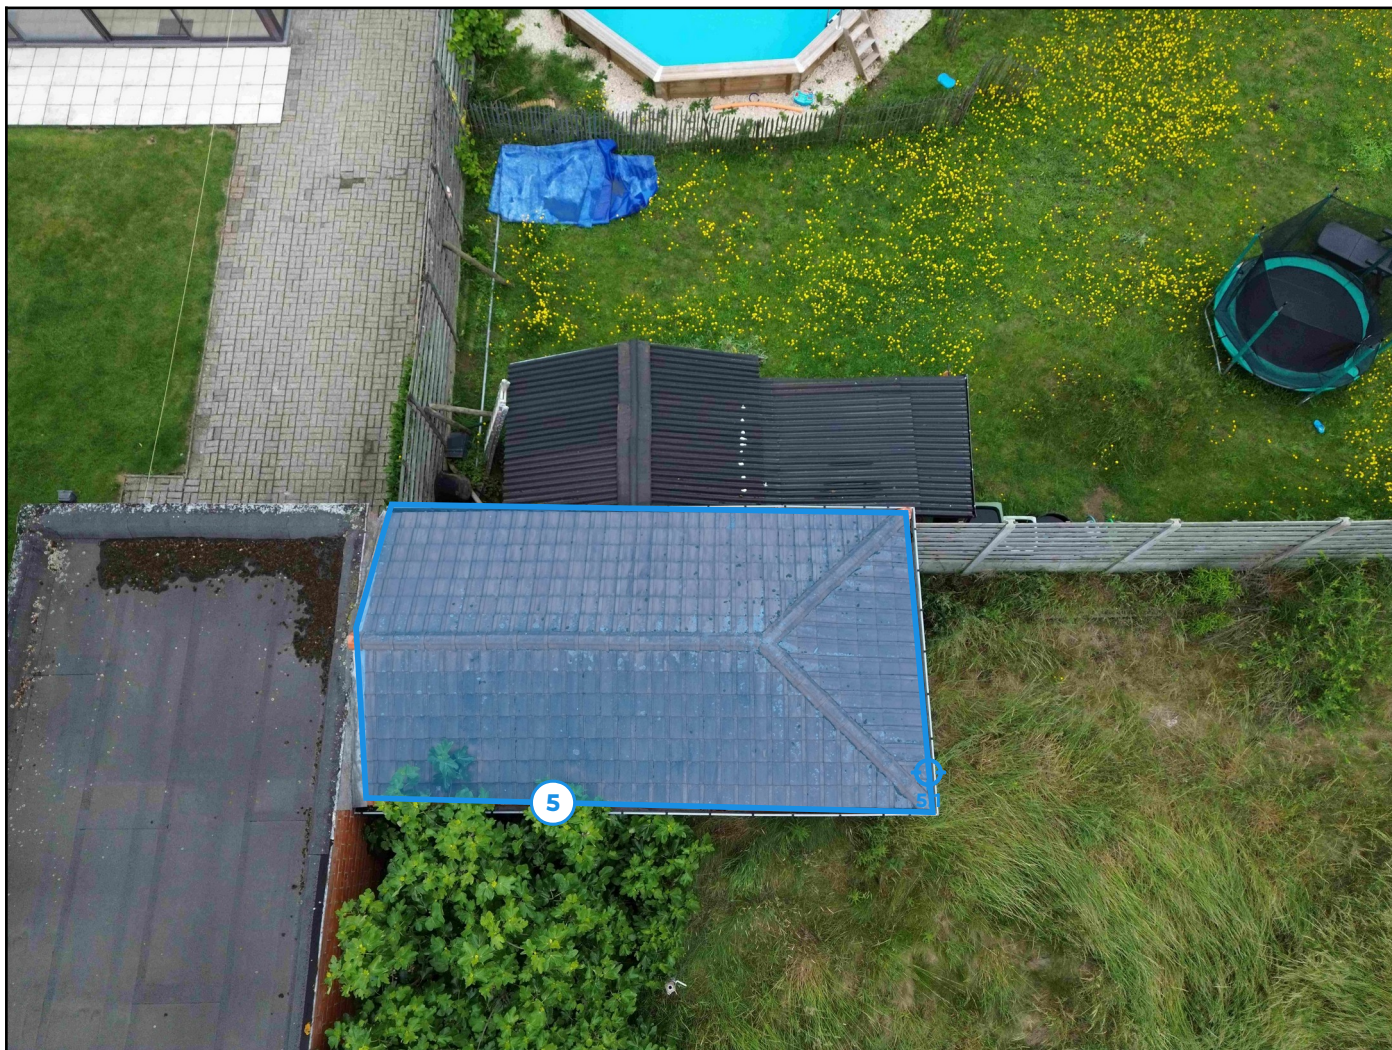
## Plan 2.2: dakoverzicht garage

Beschrijving	Type	Actie
5. Onderdak garage	Geen asbest	-
5.1 Code: 7	Puntmonster	-
