# Asbestinventarisatetest

Hof ter Lo 7/57, 2140 Antwerpen

Attestnummer : 20240919-000165.000

Uitgegeven op : 19.09.2024

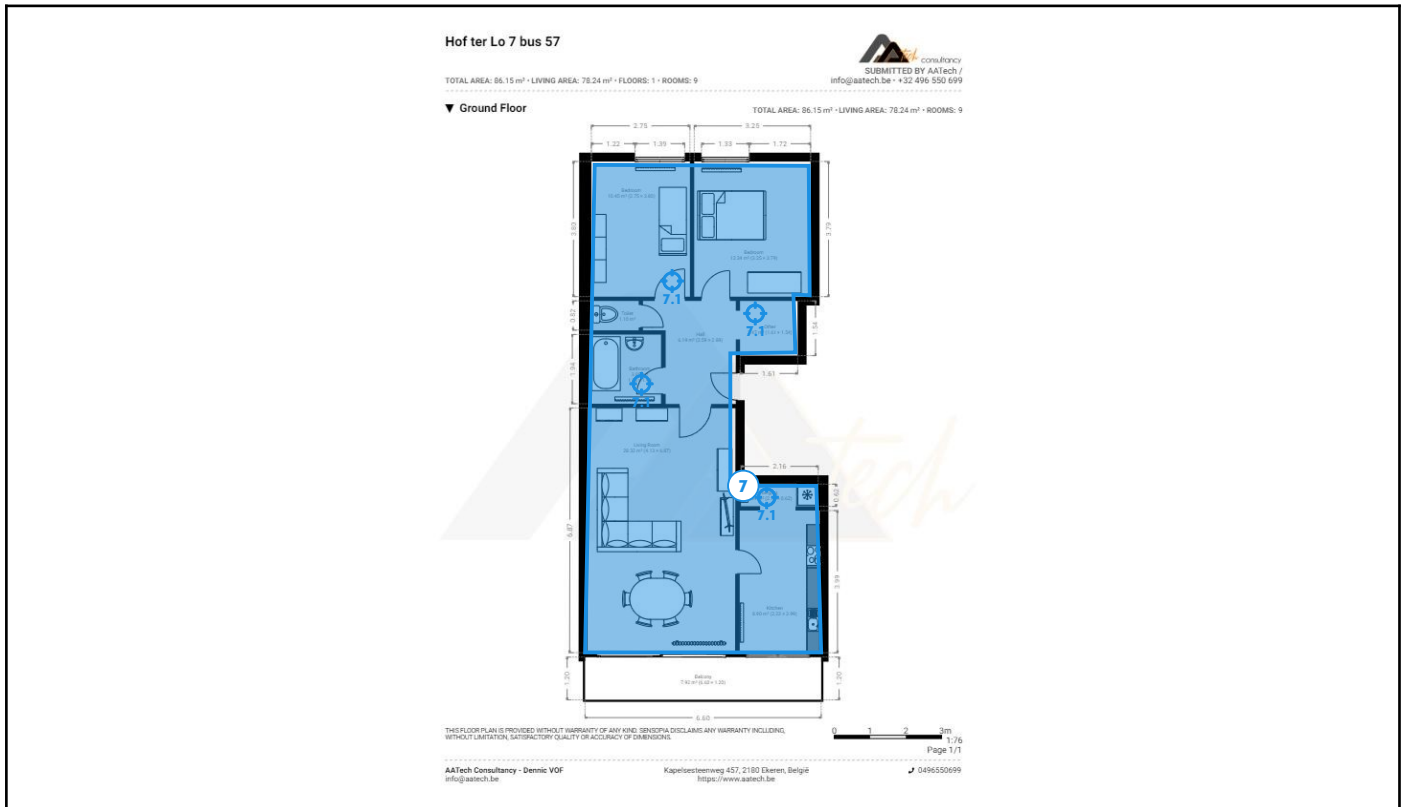
# Plan 1.1: grondplan plafonds

Beschrijving	Type	Actie
7. pleisterwerk plafonds	Geen asbest	-
7.1 Code: MM002	Mengmonster	-

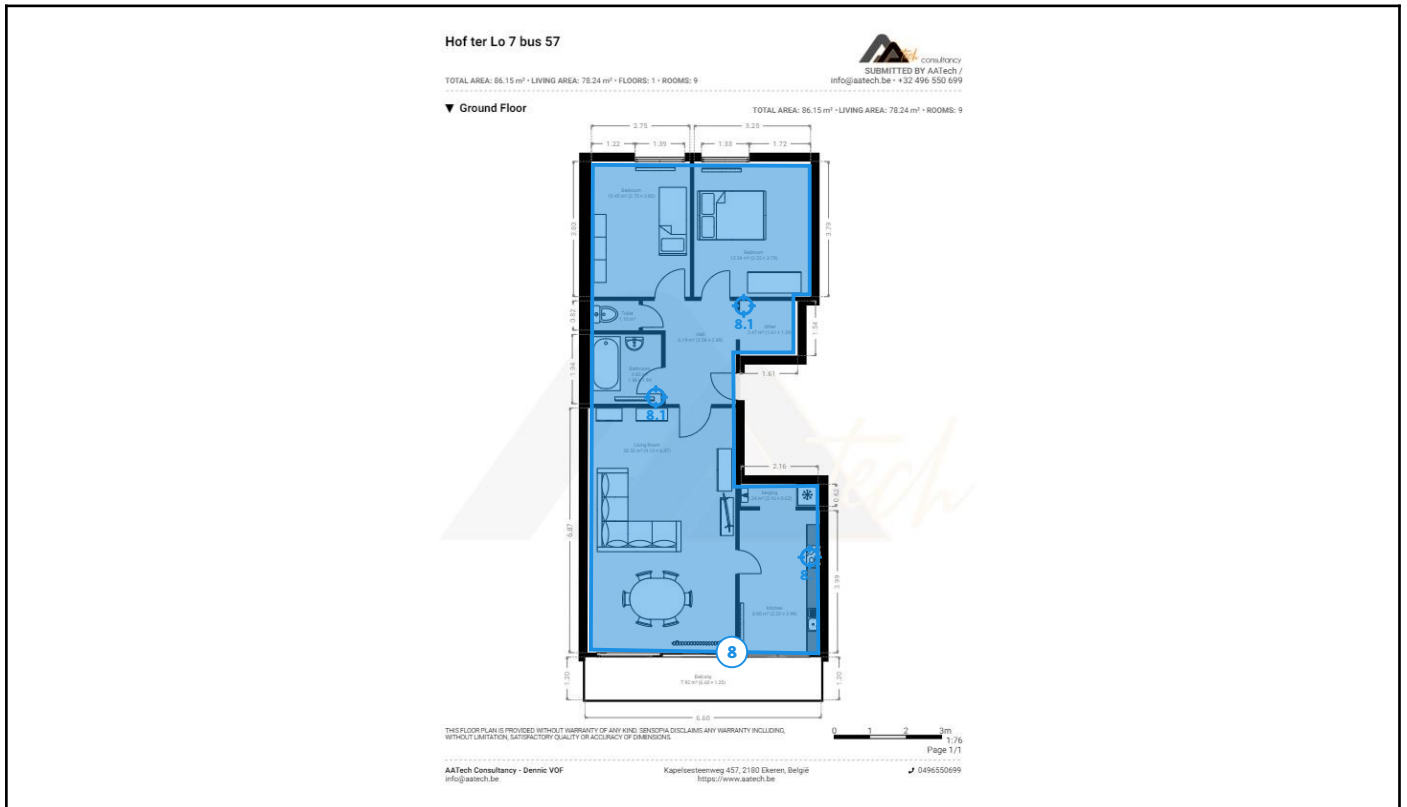
# Plan 1.2: grondplan muren

Beschrijving	Type	Actie
8. pleisterwerk muren	Geen asbest	-
8.1 Code: MM001	Mengmonster	-

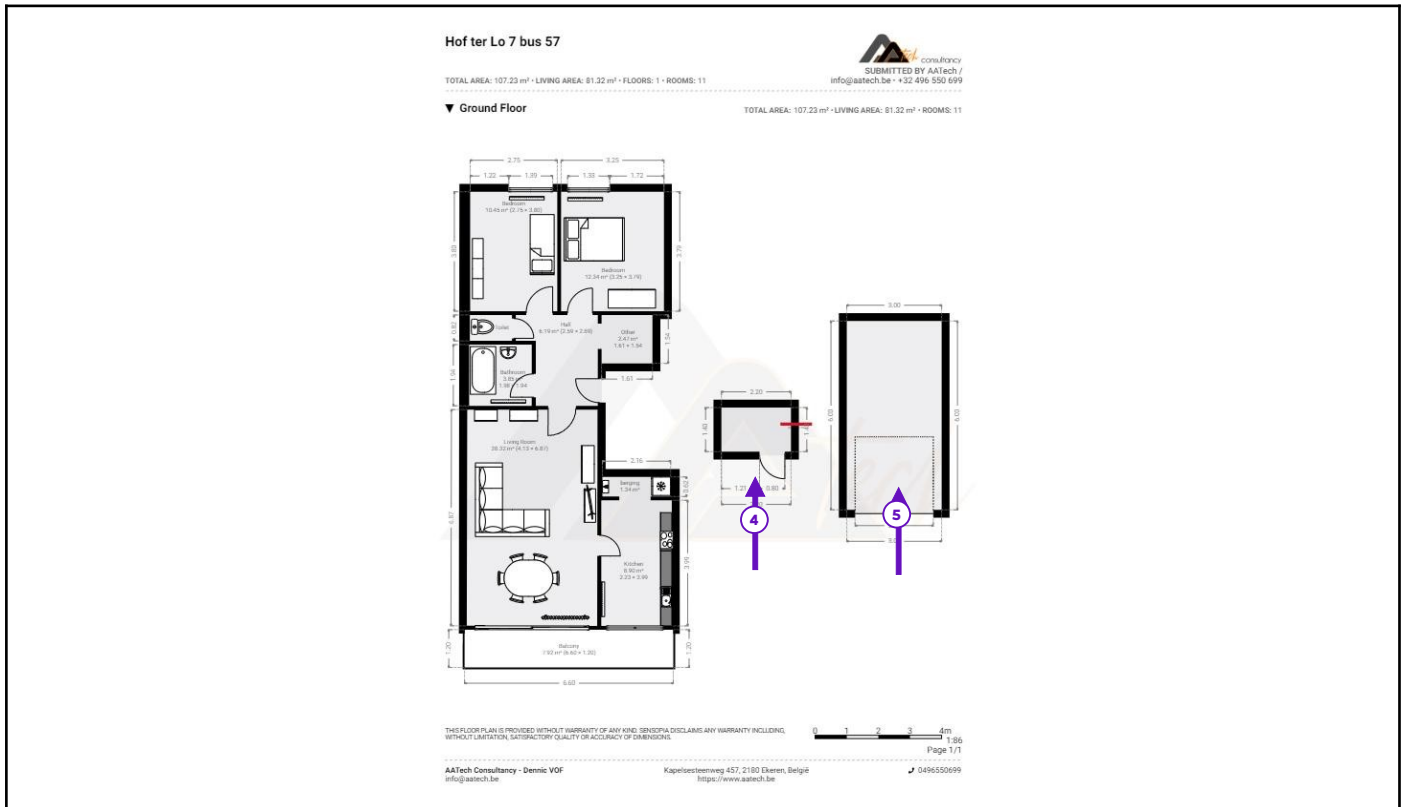
# Plan 1.4: Hof ter Lo 7 bus 57 Sketch met kelder en garage

Beschrijving	Type	Actie
4. kelderberging 25	Advies	-
5. Garage nr 18	Advies	-
