# Asbestinventarisatetest

St.-Theresiastraat 131, 2400 Mol

Attestnummer : 20240709-000339.000

Uitgegeven op : 09.07.2024

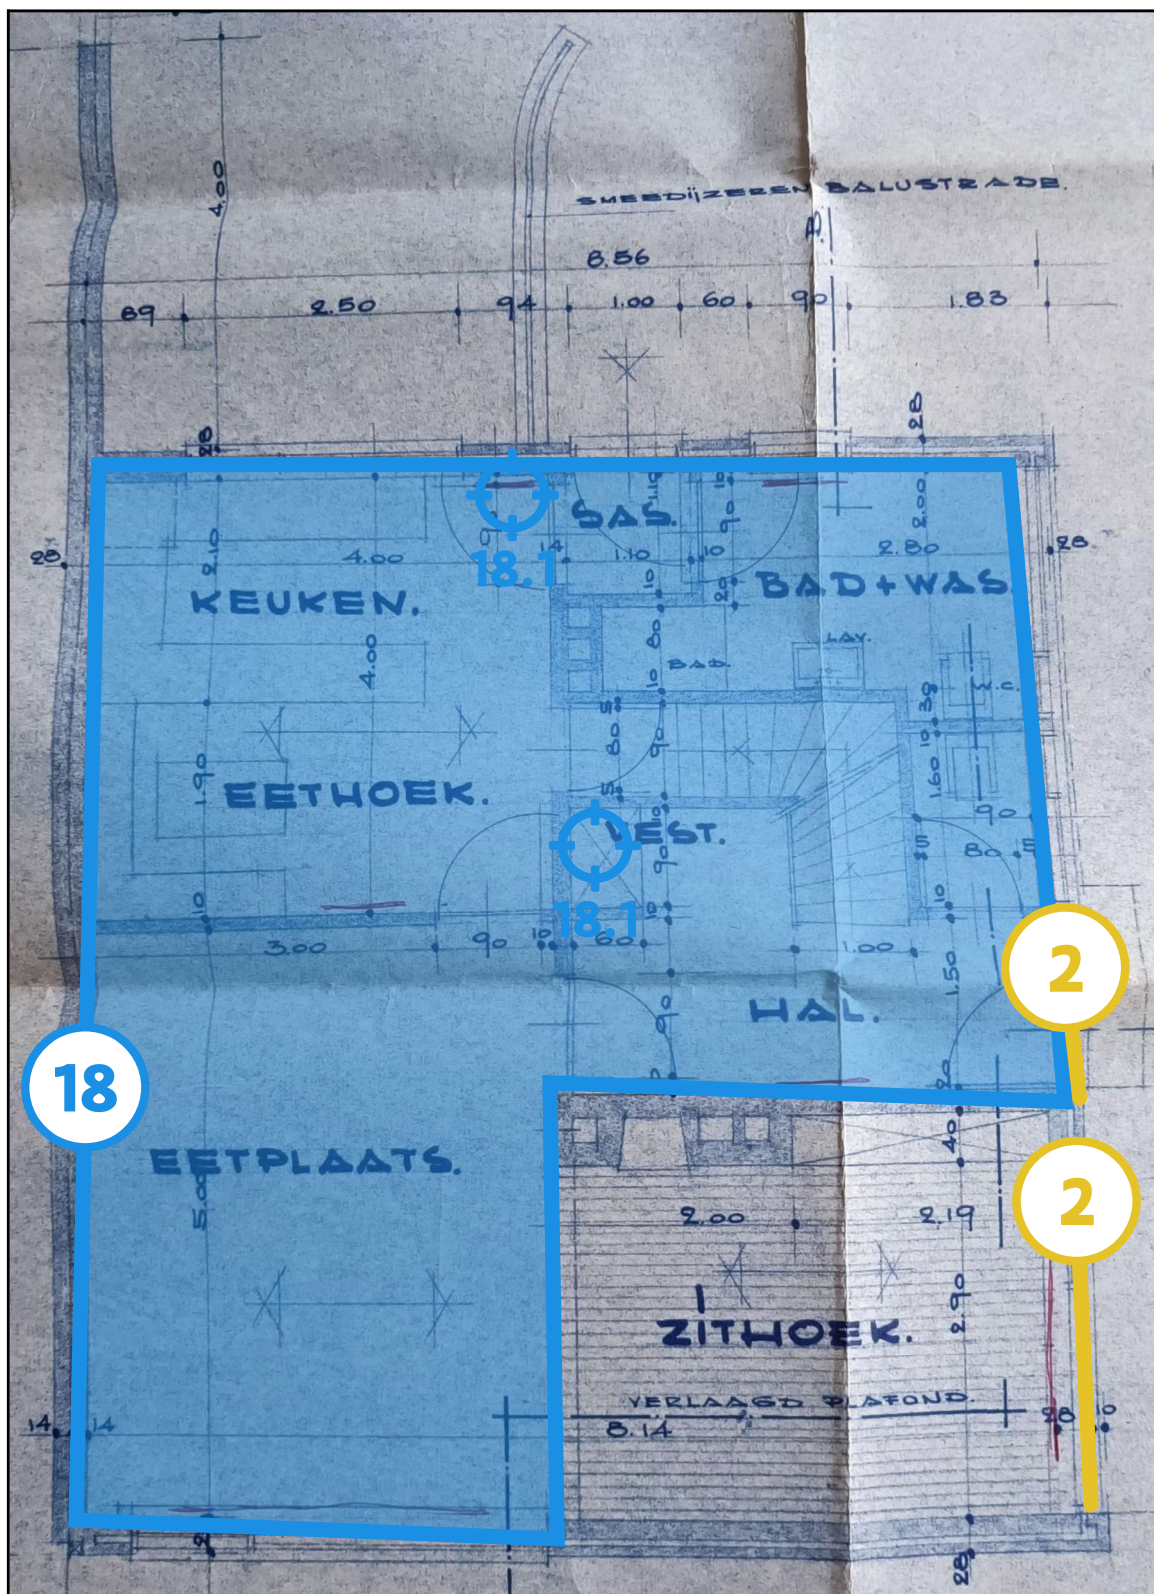
# Plan 1.3: Gelijkvloers

2. Glasal plaatwerk zijgevel	Asbestmateriaal	Zorgvuldig beheren
18. Pleistwerk plafond	Geen asbest	-
18.1 Code: 2	Mengmonster	-

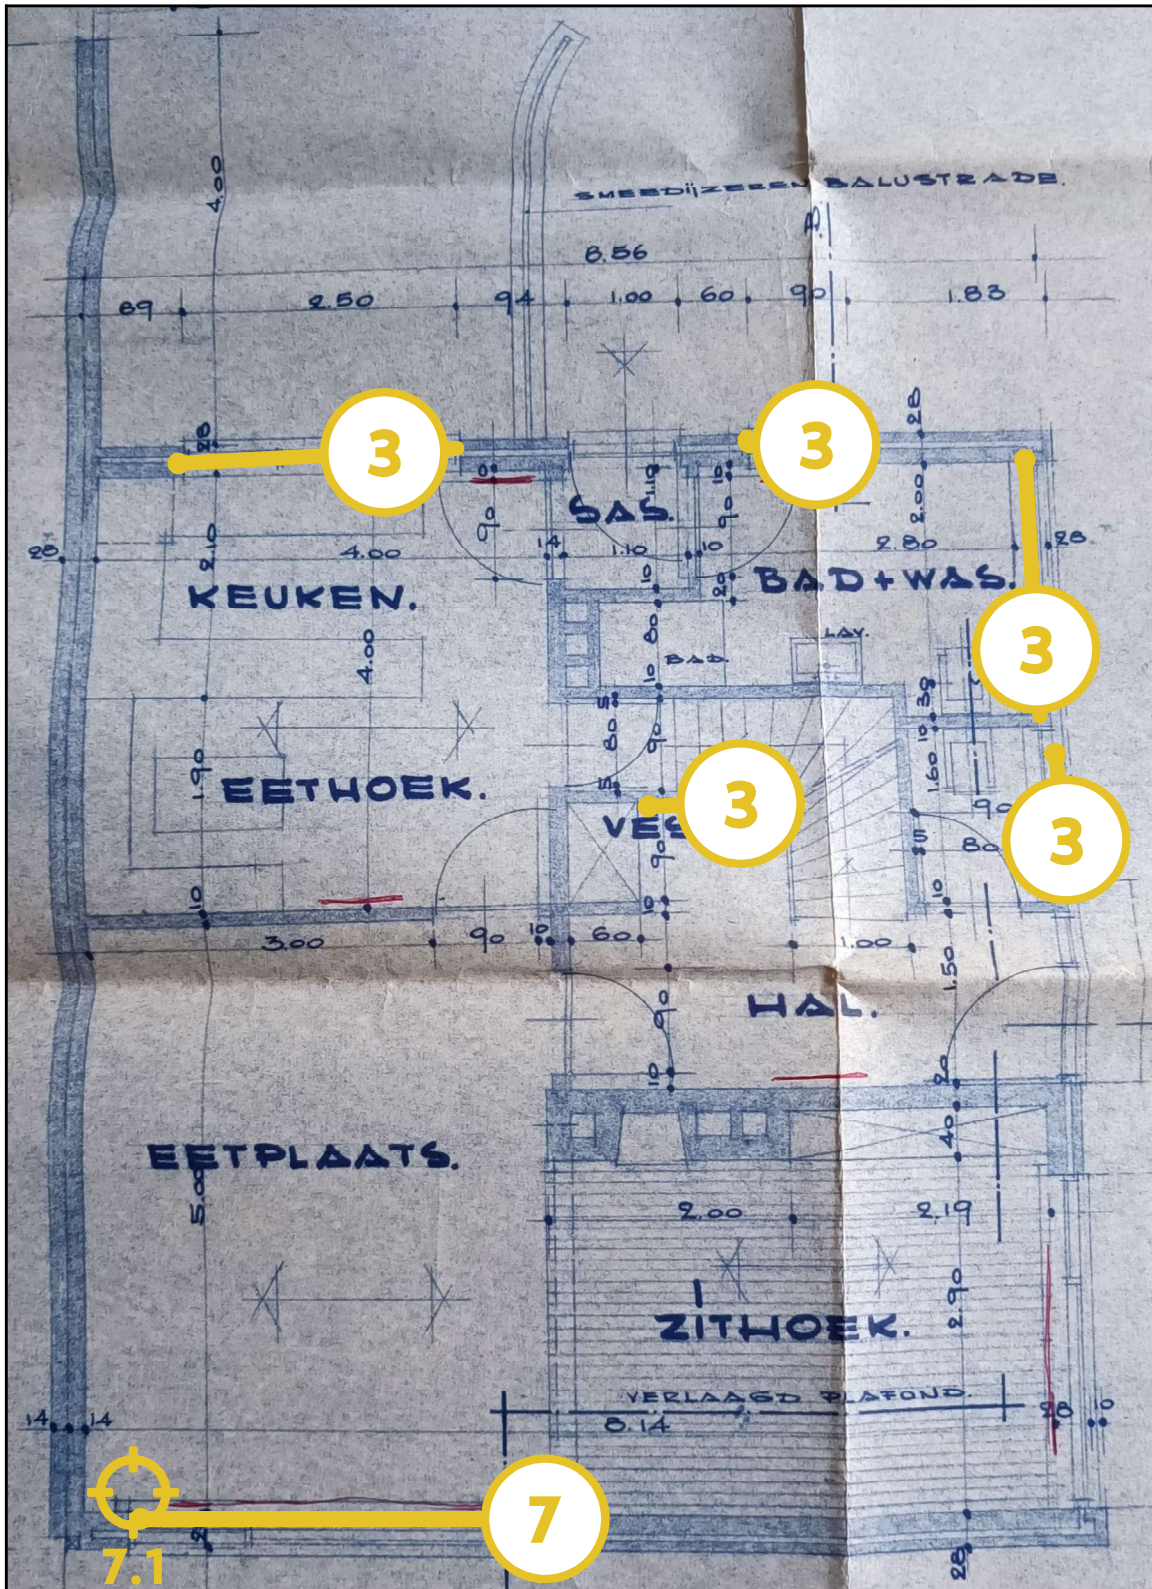
## Plan 1.7: Gelijkvloers

3. Vensterbank beige	Asbestmateriaal	Zorgvuldig beheren
7. Vensterbank zwart	Asbestmateriaal	Zorgvuldig beheren
7.1 Code: 6	Puntmonster	-

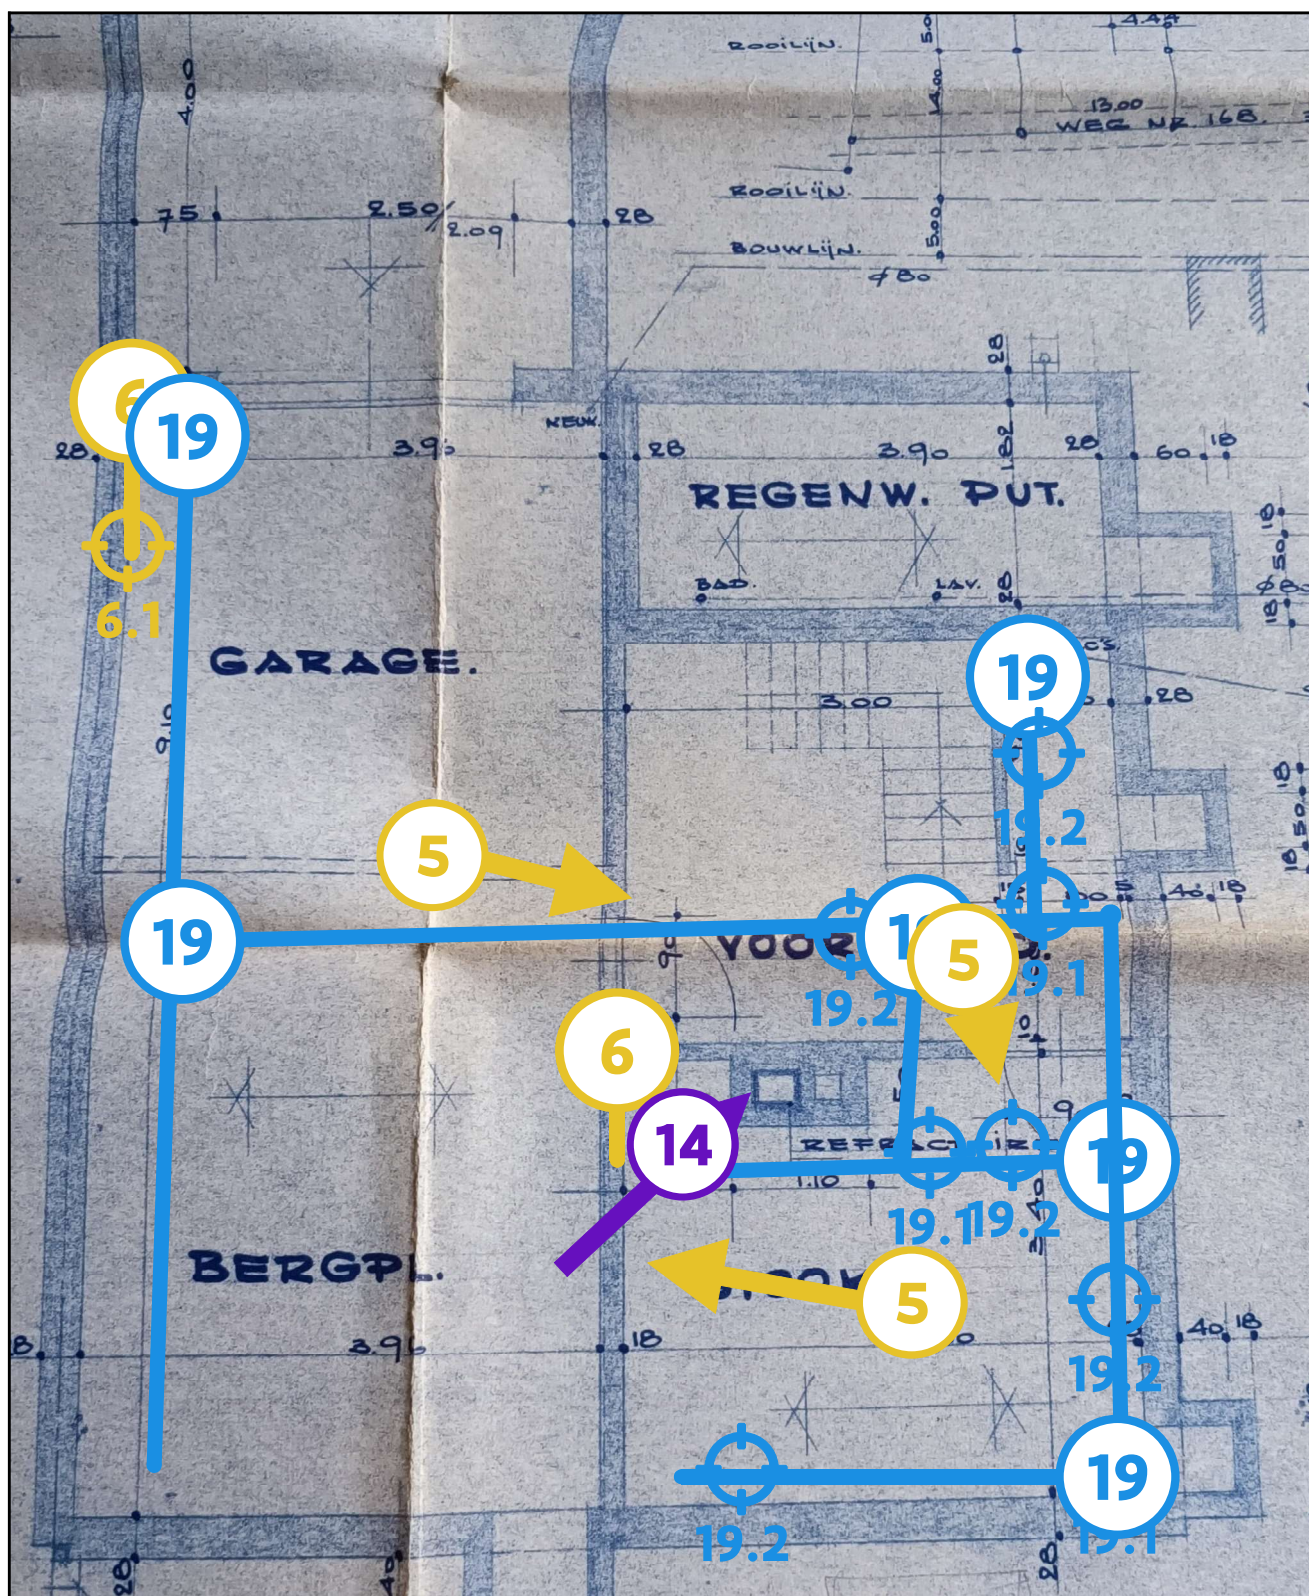
# Plan 1.9: Kelder & Garage

5. Bakeliet toepassingen	Asbestmateriaal	Zorgvuldig beheren
6. Plaatwerk garage	Asbestmateriaal	Zorgvuldig beheren
6.1 Code: 8	Puntmonster	-
14. Warmtekotel	Advies	-
19. Leidingisolatie	Geen asbest	-
19.1 Code: 10	Mengmonster	-
19.2 Code: 9	Mengmonster	-

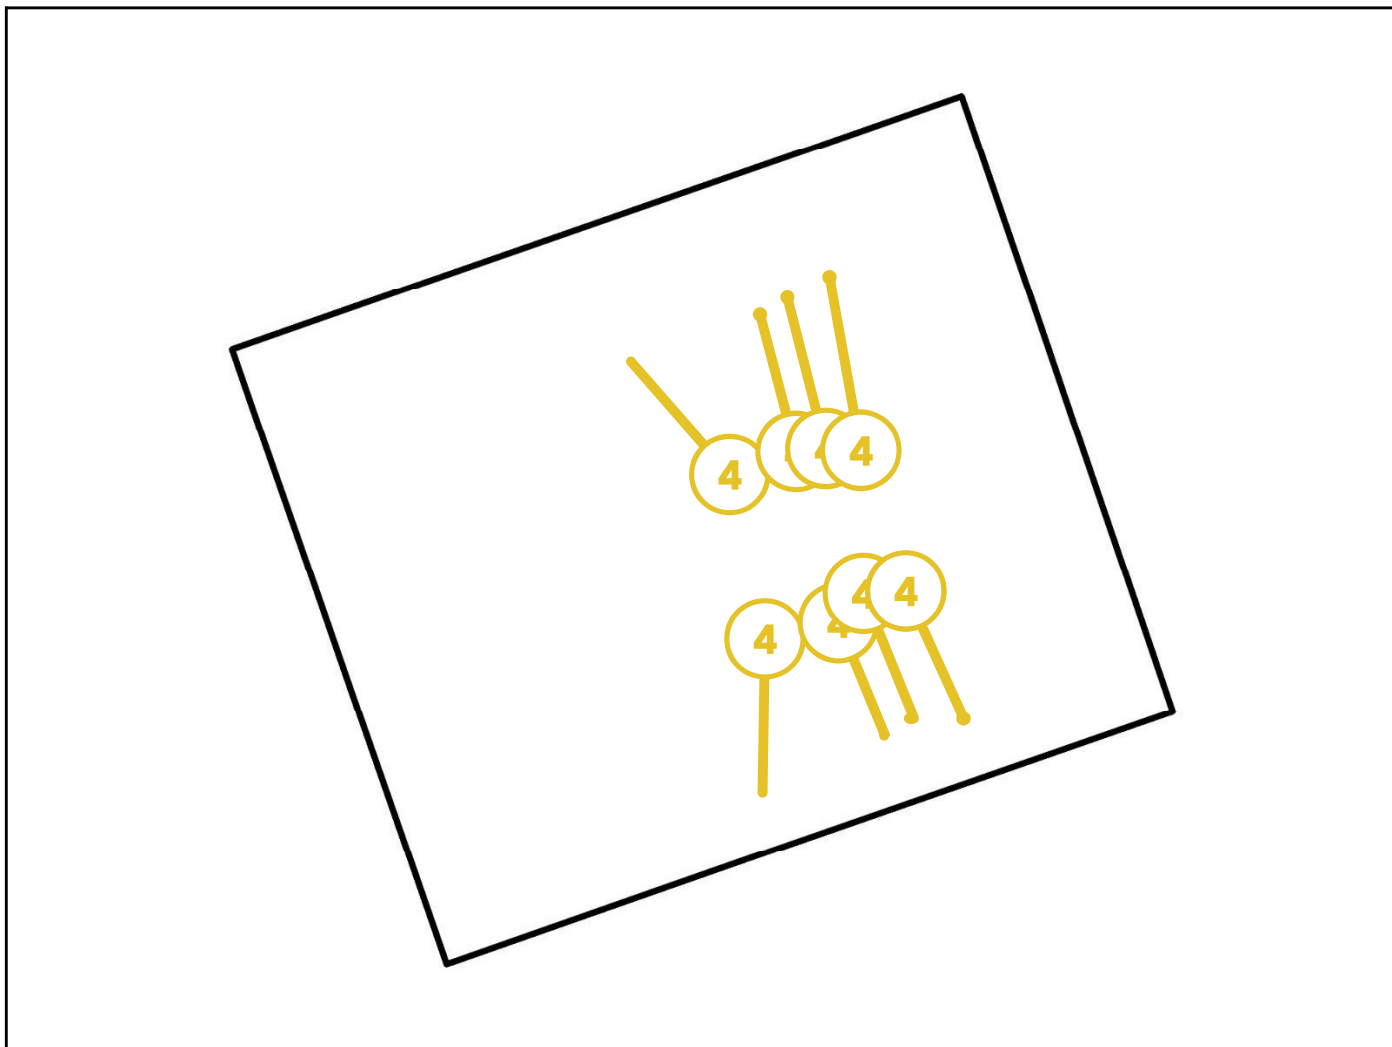
## Plan 1.10: Zolder

Beschrijving	Type	Actie
4. Rookgaskanaal	Asbestmateriaal	Zorgvuldig beheren

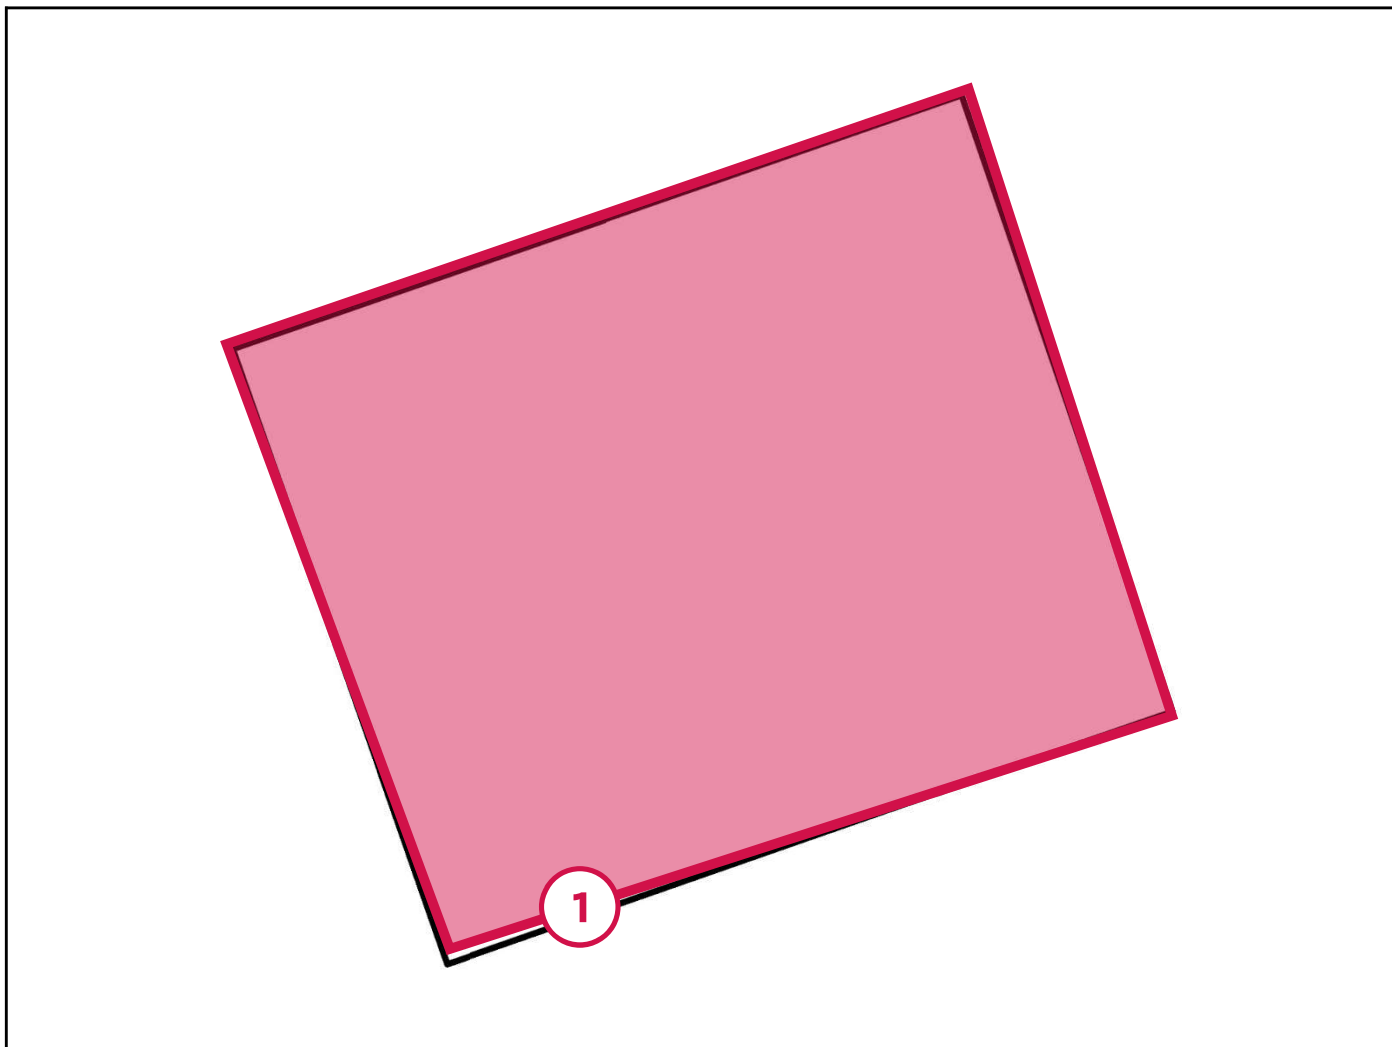
## Plan 1.13: Hoofdgebouw plan

Beschrijving	Type	Actie
1. Dakleien	Asbestmateriaal	Dringend verwijderen
