# Asbestinventarisatetest

Meerhoutsebaan 121, 2491 Balen

Attestnummer : 20250930-000147.000

Uitgegeven op : 30.09.2025

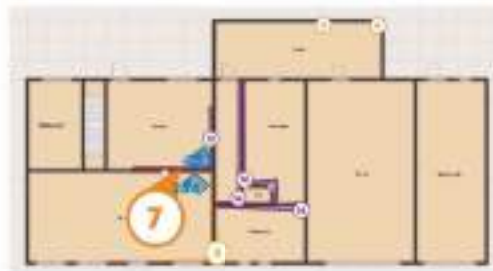
## Plan 1.2: Gelijkvloers

Beschrijving	Type	Actie
6. Asbestcementen palen/terras	Asbestmateriaal	Verwijderen
7. Lambrisering uit asbestcement	Asbestmateriaal	Verwijderen
8. Bakelieten meterkast	Asbestmateriaal	Zorgvuldig beheren
12. Gelijmde intacte tegels	Advies	-
14. Gipsplaat muren	Advies	-
23. Antidreunfolie onder spoelbak	Geen asbest	-
23.1 Code: 3	Puntmonster	-
25. Kachelkoord	Geen asbest	-
25.1 Code: 10	Puntmonster	-

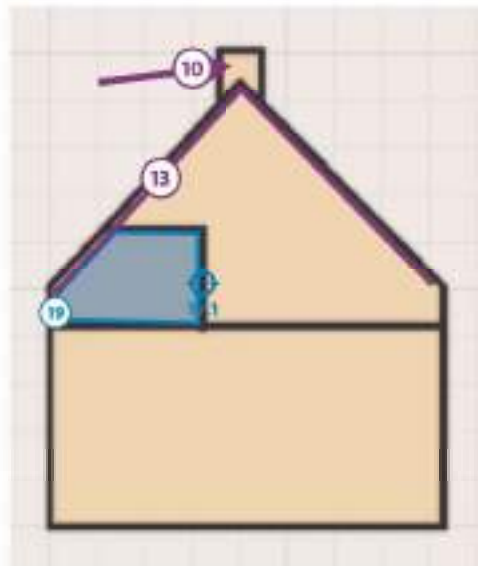
## Plan 1.9: Doorsnede A

Beschrijving	Type	Actie
10. Rookgaskanaal schoorsteen	Beperking	-
13. Geen onderdak aanwezig	Advies	-
19. Heraklit platen	Geen asbest	-
19.1 Code: 4	Puntmonster	-

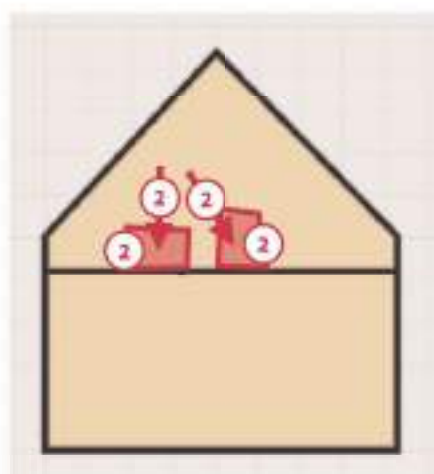
## Plan 1.10: Doorsnede B

Beschrijving	Type	Actie
2. Afvalfiche schuur	Asbestmateriaal	Dringend verwijderen

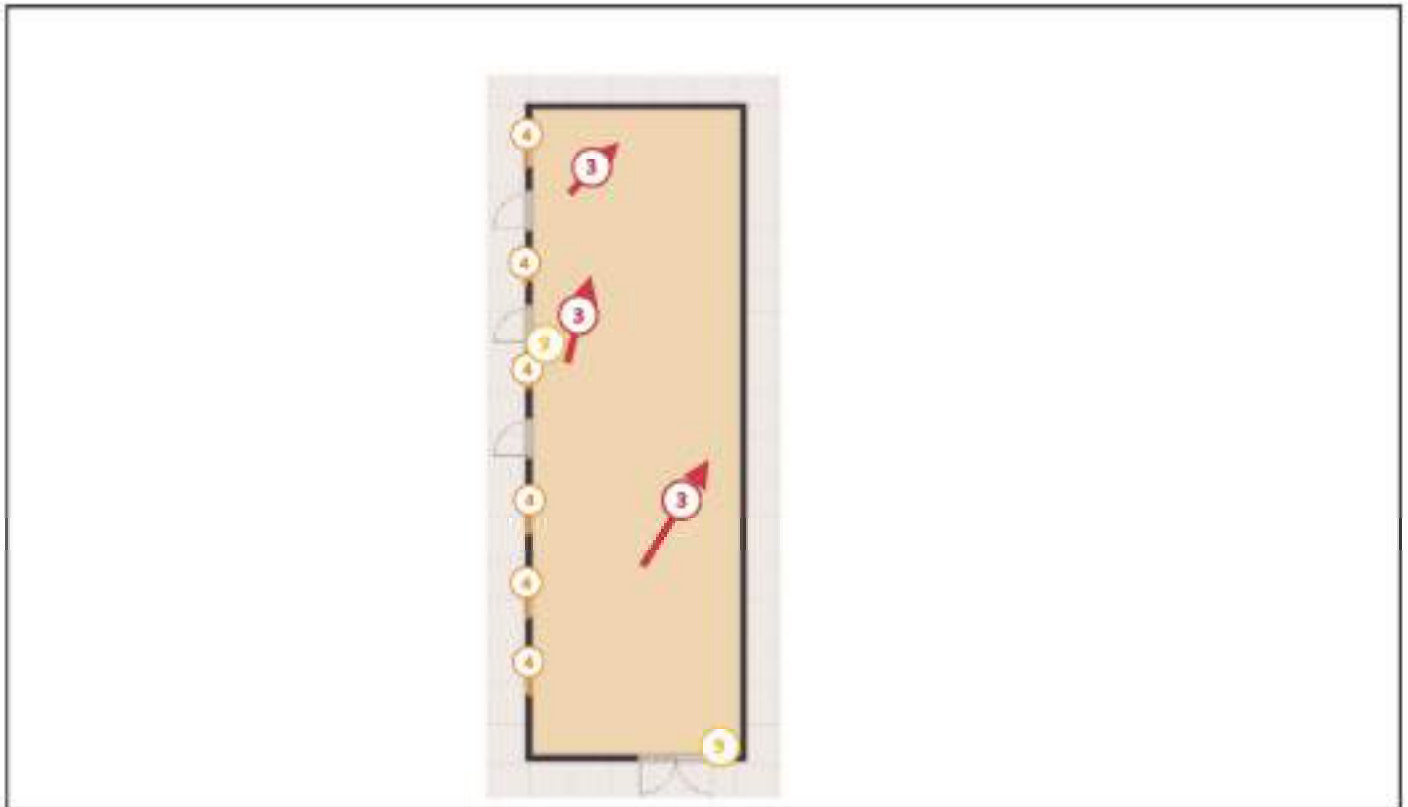
## Plan 3.1: Opslagruimte

Beschrijving	Type	Actie
3. Afvalfiche opslagruimte	Asbestmateriaal	Dringend verwijderen
4. Stopverf opslagruimte	Asbestmateriaal	Verwijderen
9. Bakeliet stopcontacten en/of schakelaars in opslagruimte	Asbestmateriaal	Zorgvuldig beheeren

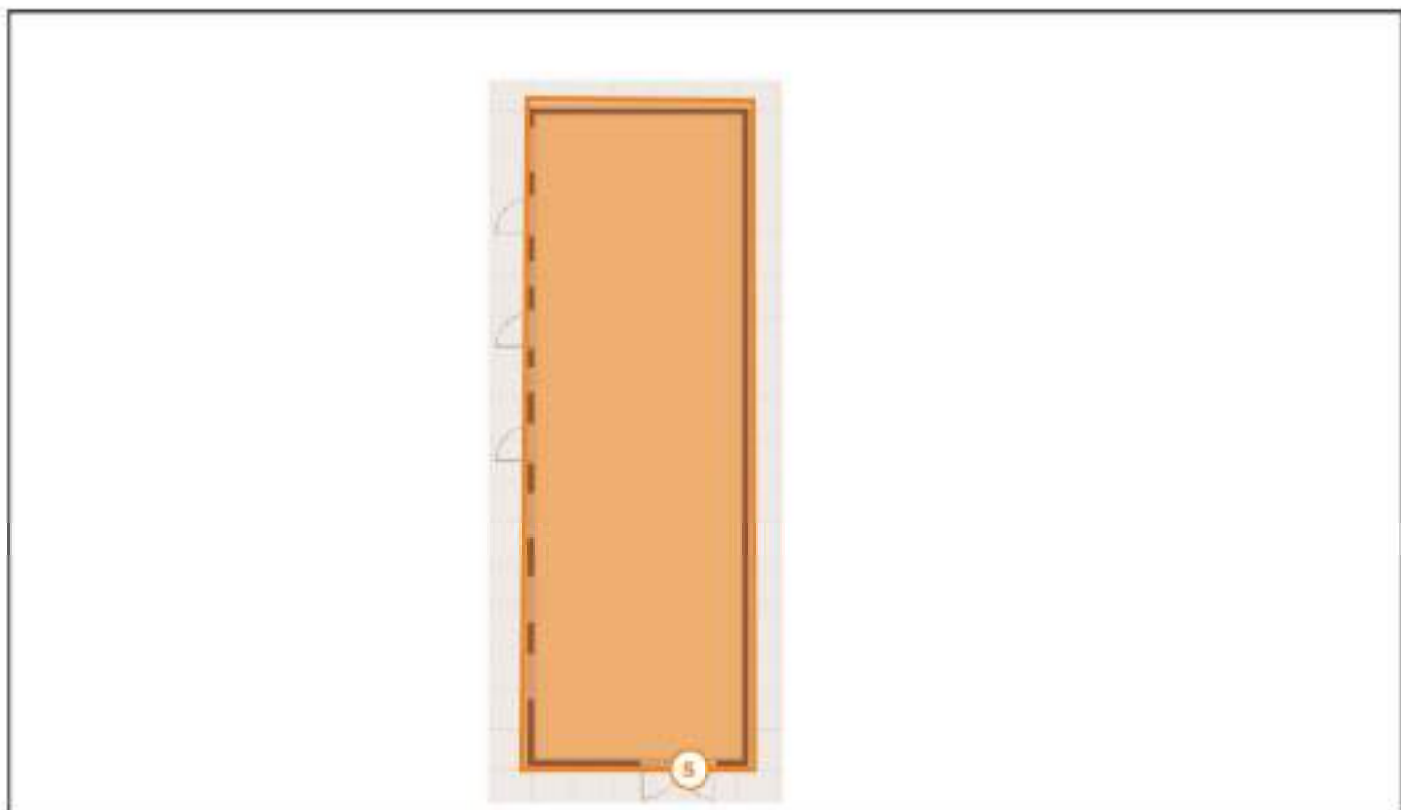
## Plan 3.2: Opslagruimte

Beschrijving	Type	Actie
5. Golfplaten op opslagruimte.	Asbestmateriaal	<a href="#">Verwijderen</a>

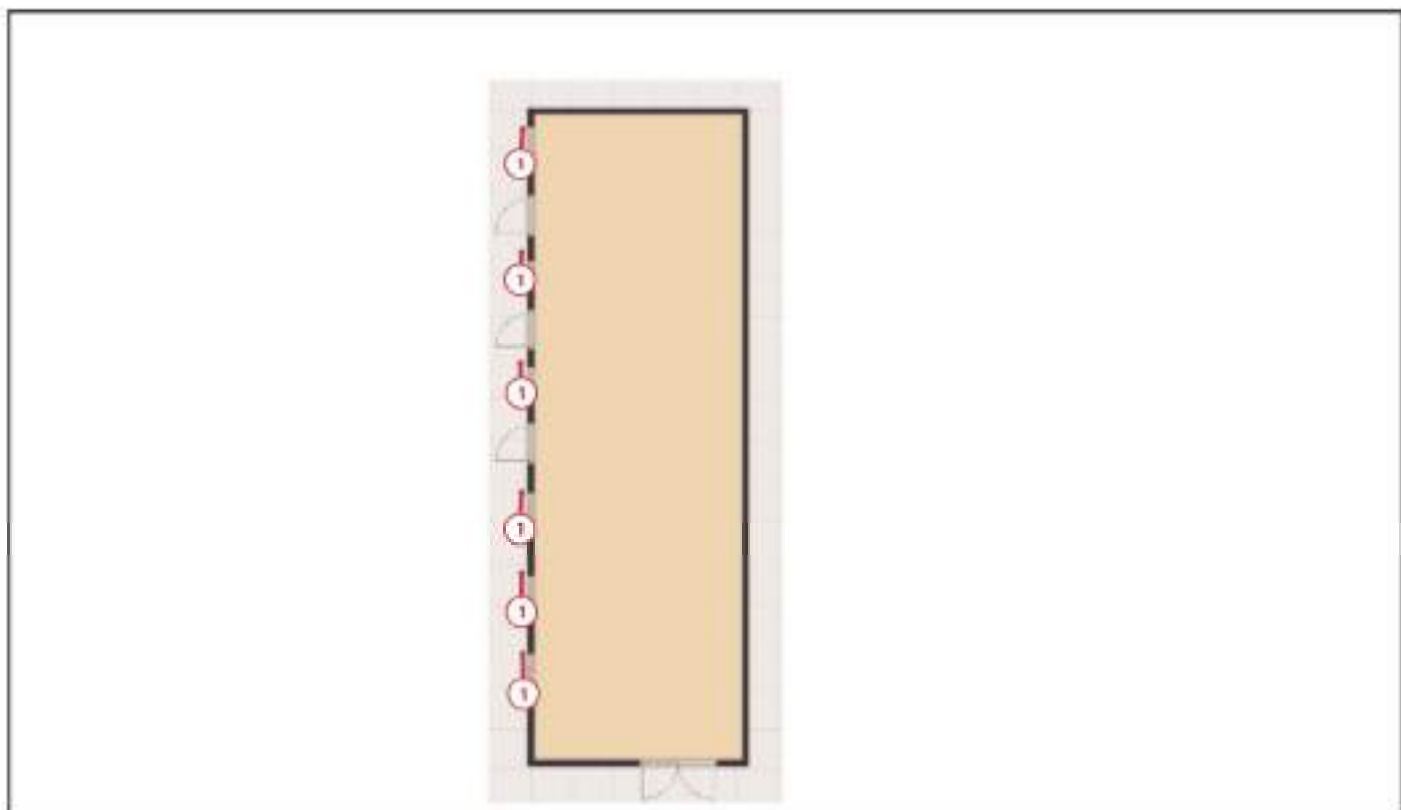
## Plan 3.3: Opslagruimte

Beschrijving	Type	Actie
1, Stopverf ramen opslagruimte	Asbestmateriaal	Dringend verwijderen

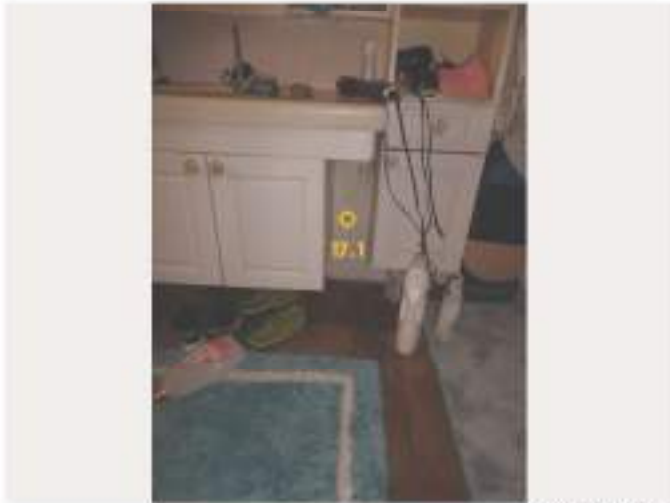
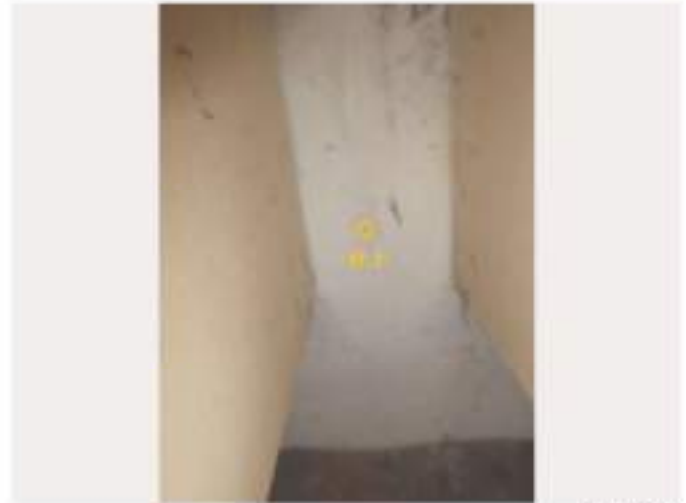
Geen asbest

Beschrijving	Pleisterwerk muren
Omgeving	Binnen
Primaire drager	Binnenwand
Bindmiddel van materiaal	Gips - kalk
Gebondenheid op basis van bindmiddel	Niet-hechtgebonden
Hoeveelheid (oppervlakte - dikte - aantal)	• 200,00 m <sup>2</sup> - 1,00 cm - 1 stuk
Totaal volume	2,00 m <sup>3</sup>
Identificatiemethode	Vaststelling met monsternamen
Destructieve handeling voor identificatie	Nee
Opmerking	Deze oppervlakte is een berekende schatting, er worden geen rechten verleend aan deze oppervlaktes. De dikte is een schatting die voorkomt uit de monsterplaatsen en is daarom niet altijd representatief.

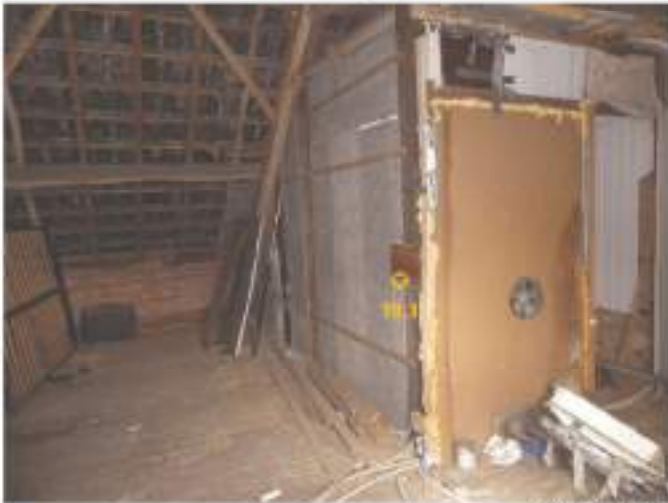
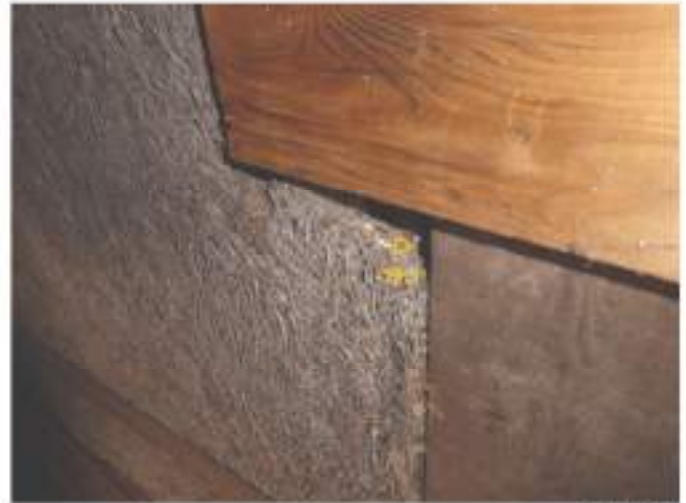
## Fiche 19: Heraklit platen

Geen asbest

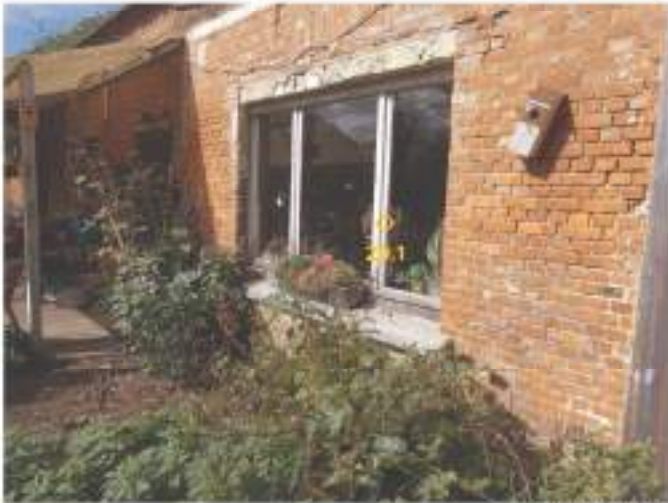
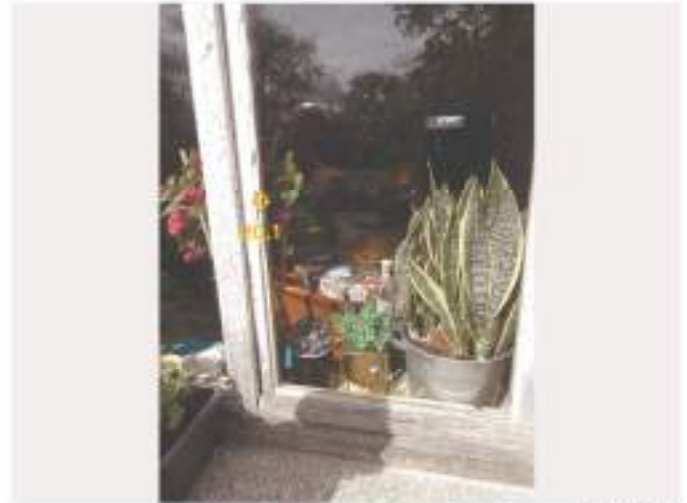
## Fiche 20: Stopverf ramen woning

Geen asbest

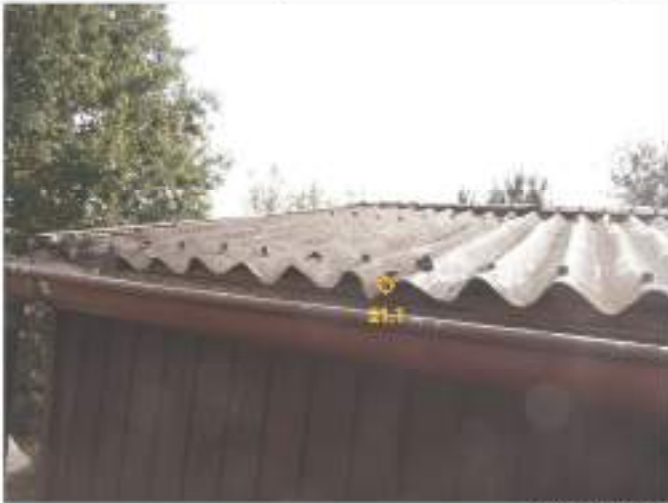
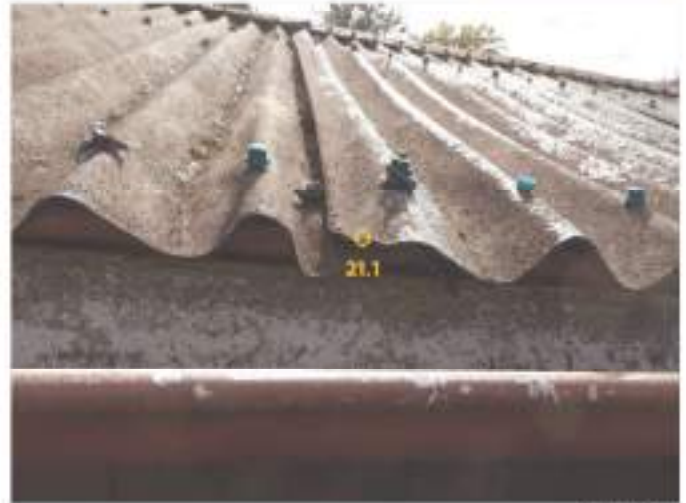
## Fiche 21: Golfplaten als roofing

Geen asbest

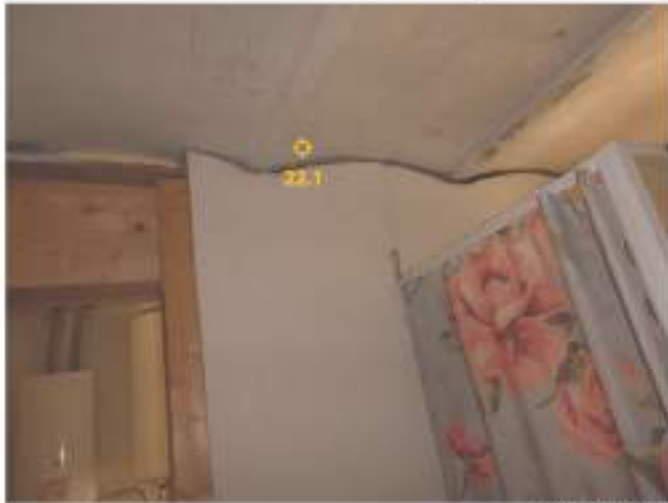
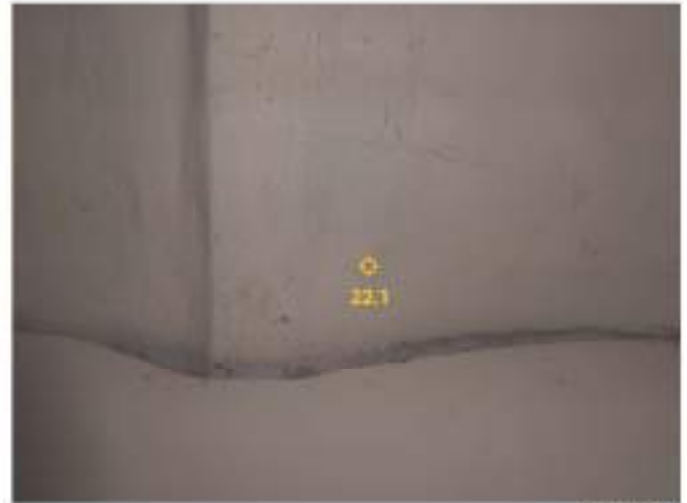
## Fiche 22: Pleisterwerk plafons

Geen asbest

Beschrijving	Pleisterwerk plafons
Omgeving	Binnen
Primaire drager	Plafond
Bindmiddel van materiaal	Gips - kalk
Gebondenheid op basis van bindmiddel	Niet-hechtgebonden
Hoeveelheid (oppervlakte - dikte - aantal)	• 50,00 m <sup>2</sup> - 0,99 cm - 1 stuk
Totaal volume	0,495 m <sup>3</sup>
Identificatiemethode	Vaststelling met monstername
Destructieve handeling voor identificatie	Nee
Opmerking	Deze oppervlakte is een berekeneerde schatting , er worden geen rechten verleend aan deze oppervlaktes. De dikte is een schatting die voorkomt uit de monsterplaatsen en is daarom niet altijd representatief.

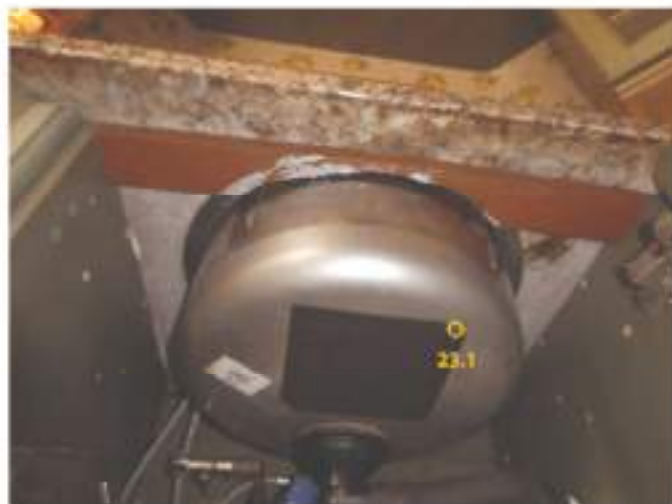
Detailfoto

### Conclusie

Geen asbest

#	Type	Referentie	Resultaat
23.1	Puntmonster	3	Geen asbest

Beschrijving	Antidreunfolie onder spoelbak
Omgeving	Binnen
Primaire drager	Sanitaire infrastructuur en uitrusting (toe- en afvoer)
Bindmiddel van materiaal	Bitumen (roofing, teer, asfalt)
Gebondenheid op basis van bindmiddel	Hecht
Hoeveelheid (oppervlakte - aantal)	• 0,30 m <sup>2</sup> - 1 stuk
Totale oppervlakte	0,30 m <sup>2</sup>
Identificatiemethode	Vaststelling met monstername
Destructieve handeling voor identificatie	Nee
Opmerking	Deze oppervlakte is een berekeneerde schatting , er worden geen rechten verleend aan deze oppervlakten

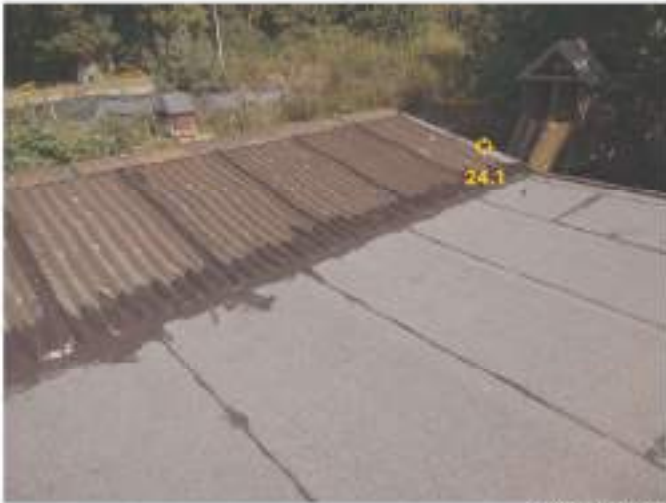
Overzichtsfoto

## Fiche 24: Roofing chalet

Geen asbest

#	Type	Referentie	Resultaat
24.1	Puntmonster	7	Geen asbest

Beschrijving	Roofing chalet
Omgeving	Buiten
Primaire drager	Plat dak
Bindmiddel van materiaal	Bitumen (roofing, teer, asfalt)
Gebondenheid op basis van bindmiddel	Hecht
Hoeveelheid (oppervlakte - aantal)	• 18,00 m <sup>2</sup> - 1 stuk
Totale oppervlakte	18,00 m <sup>2</sup>
Identificatiemethode	Vaststelling met monstername
Destructieve handeling voor identificatie	Nee
Opmerking	<p>De oppervlakte is een berekeneerde schatting , waaraan geen rechten worden verleend.</p> <p>De constructie is uit metaal en binnen is de chalet afgewerkt met hout.</p>

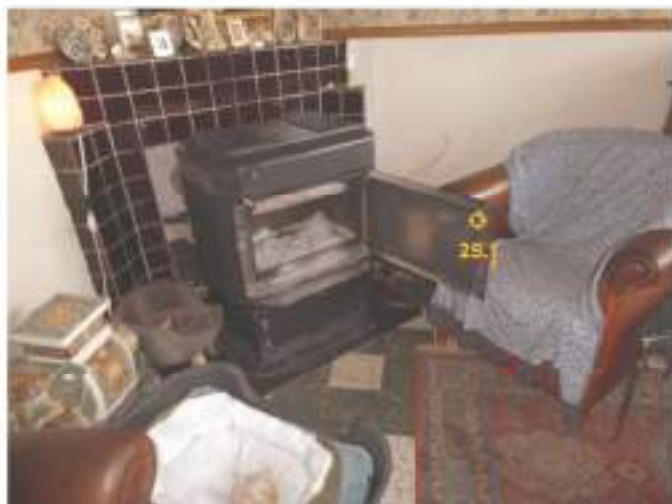
Overzichtsfoto

## Fiche 25: Kachelkoord

Geen asbest

#	Type	Referentie	Resultaat
25.1	Puntmonster	10	Geen asbest

Beschrijving	Kachelkoord
Omgeving	Binnen
Primaire drager	Ruimteverwarming
Bindmiddel van materiaal	Weinig of geen bindmiddel (textiel, bevolking, ...)
Gebondenheid op basis van bindmiddel	Niet-hechtgebonden
Hoeveelheid (lengte - omtrek - aantal)	• 1,20 m - 1,00 cm - 1 stuk
Totale oppervlakte	0,012 m <sup>2</sup>
Identificatiemethode	Vaststelling met monstername
Destructieve handeling voor identificatie	Nee
Opmerking	De lengte en de omtrek is een berekeneerde schatting , er worden geen rechten hieraan verleend.
