# Asbestinventarisatetest

Belgiëlaan 19, 2400 Mol

Attestnummer : 20260617-000173.000

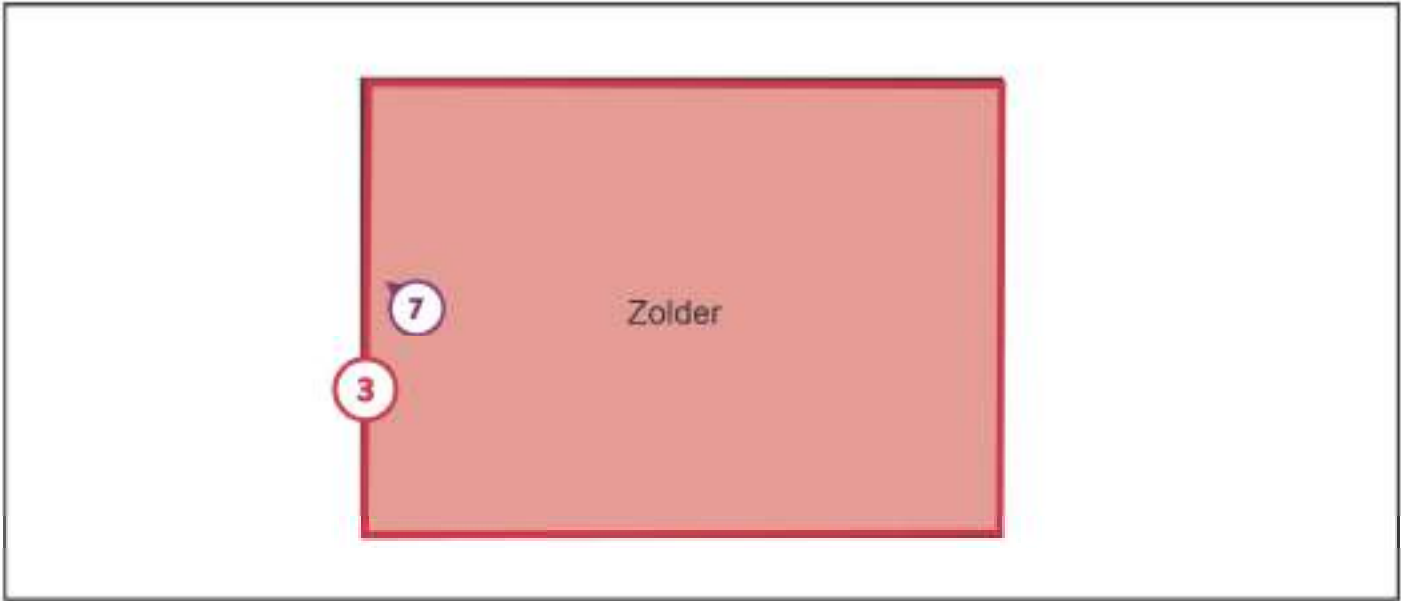
# Plan 1.4: Zolder plan

| Beschrijving | Type | Actie |
|---|---|---|
| 7. Schouw | Beperking | - |

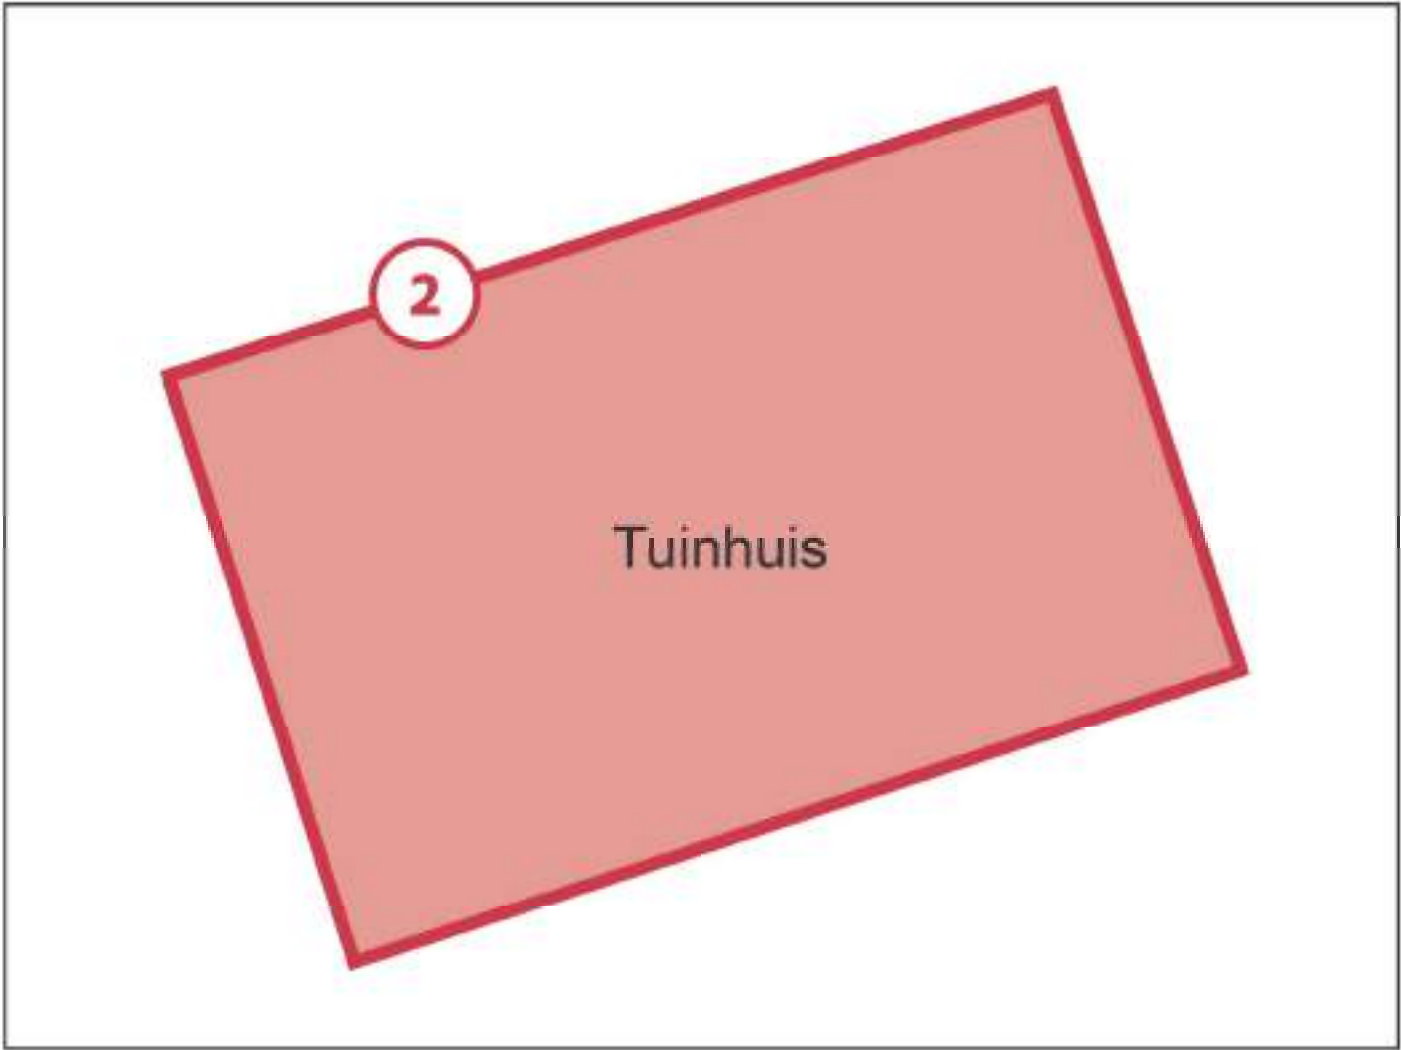
Plan 2.1: Tuinhuis plan

| Beschrijving | Type | Actie |
|---|---|---|
| 2. GOLFPLATEN dak en wand garage en tuinhuis | Asbestmateriaal | Dringend verwijderen |

(jaarlijks te vernieuwen en eigenaar mag dit opvragen). Ondervloer afdekken, golfplaten extra goed fixeren, voorzichtig verwijderen, niet breken, niet gooien, onmiddellijk dubbel en luchtdicht verpakken en afvoeren naar een lokaal erkend recyclagepark of voorzichtig in asbestcontainer met asbestzak plaatsen. De constructiebalken nadien reinigen met vochtige doeken en correct afvoeren (een goedgekeurde asbeststofzuiger met absoluutfilter kan particulier niet gehuurd worden). (Meer info en de huidige verwijderingsmethodes op: [www.asbestinfo.be](http://www.asbestinfo.be) en/of CODEX boek VI titel 3 en onderaan dit attest bij Toelichting: "asbest verwijderen"). Eventueel monstername aan te raden (om asbestsoort te bepalen) bij verwijdering van het asbestmateriaal.

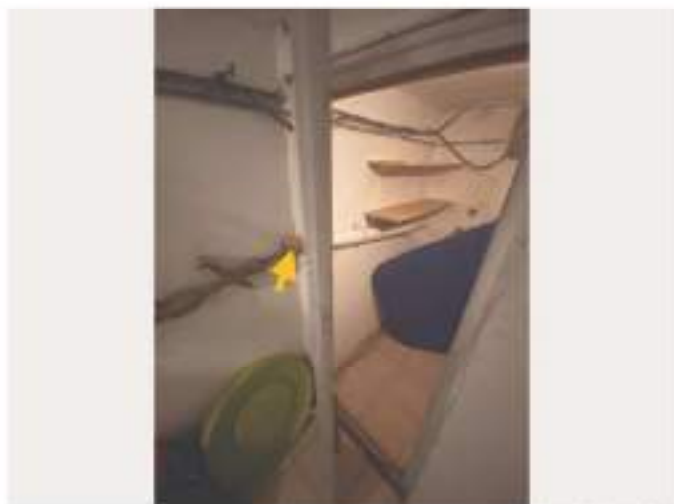
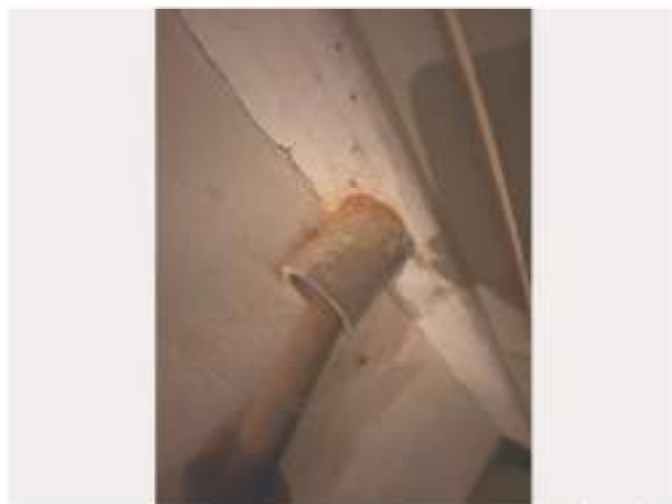
Overzichtsfoto

| Identificatiemethode | De asbestdeskundige beoordeelt het materiaal als asbestverdacht en dus asbesthoudend, en dit zonder monsternamen.<br><br>Motivatie: De opdrachtgever weigert om het materiaal te laten bemonsteren. |
