Asbestinventarisatetest

Zandvoordsestraat 22, 8460 Oudenburg

Attestnummer : 20230523-000217.000

Uitgegeven op : 23.05.2023

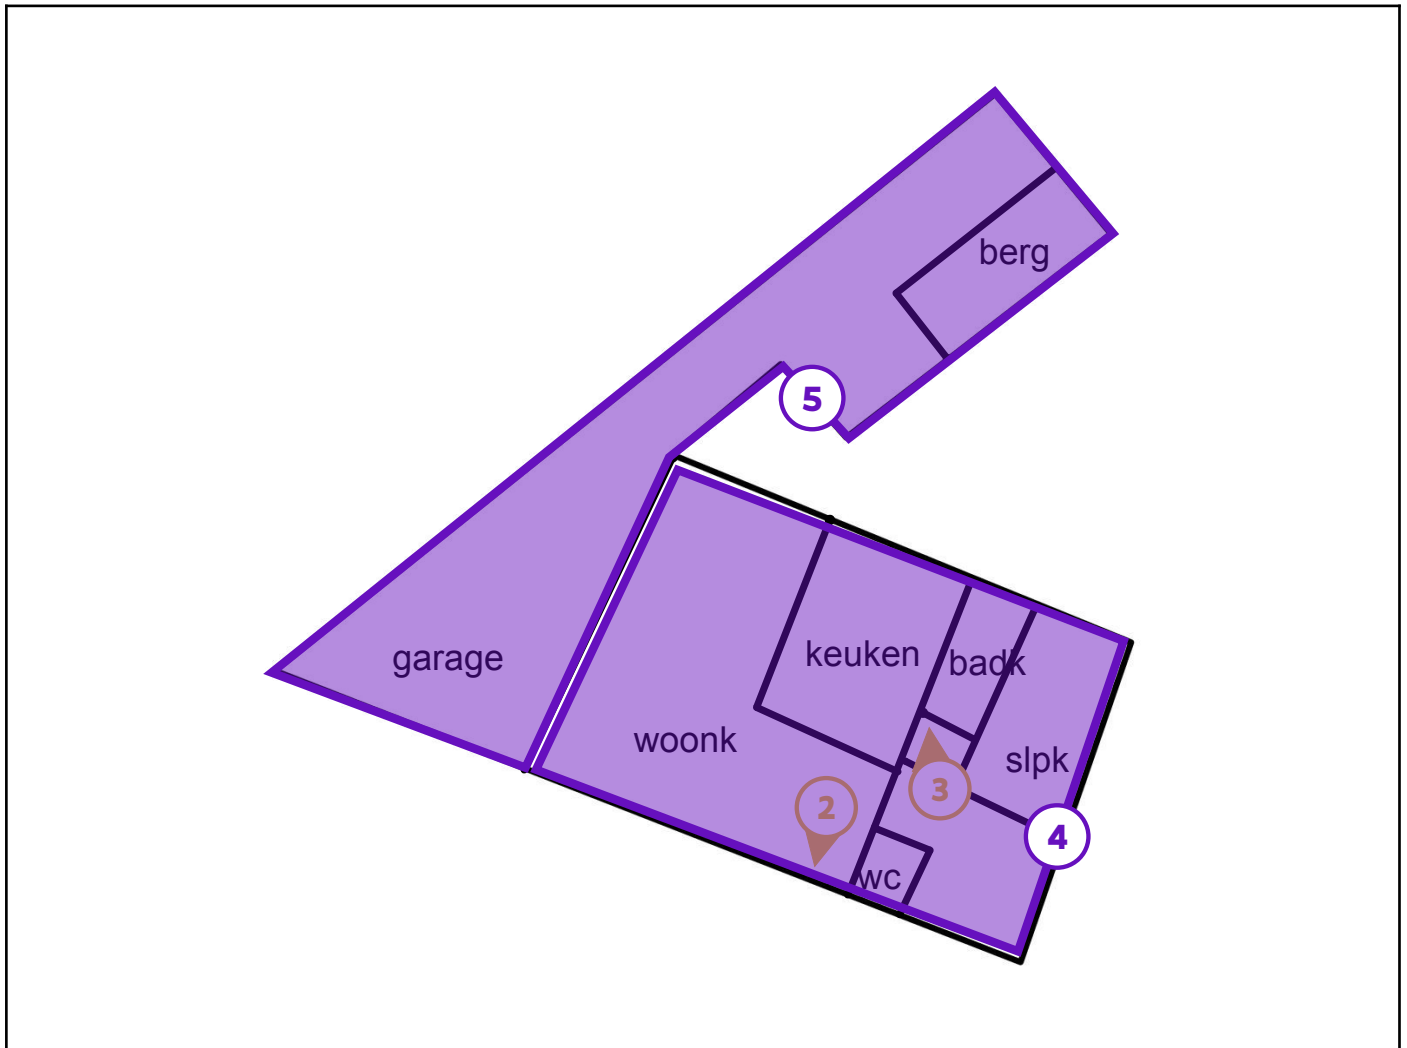
Plan 1.1: Grondplan

Beschrijving	Type	Actie
2. Elektrische elementen (Bakeliet)	Asbestmateriaal	Zorgvuldig beheren
3. Cementbuis - Berging	Asbestmateriaal	Zorgvuldig beheren
4. Plafond - Geen pleisterwerk	Advies	-
5. Metalen - Dakbekleding	Advies	-

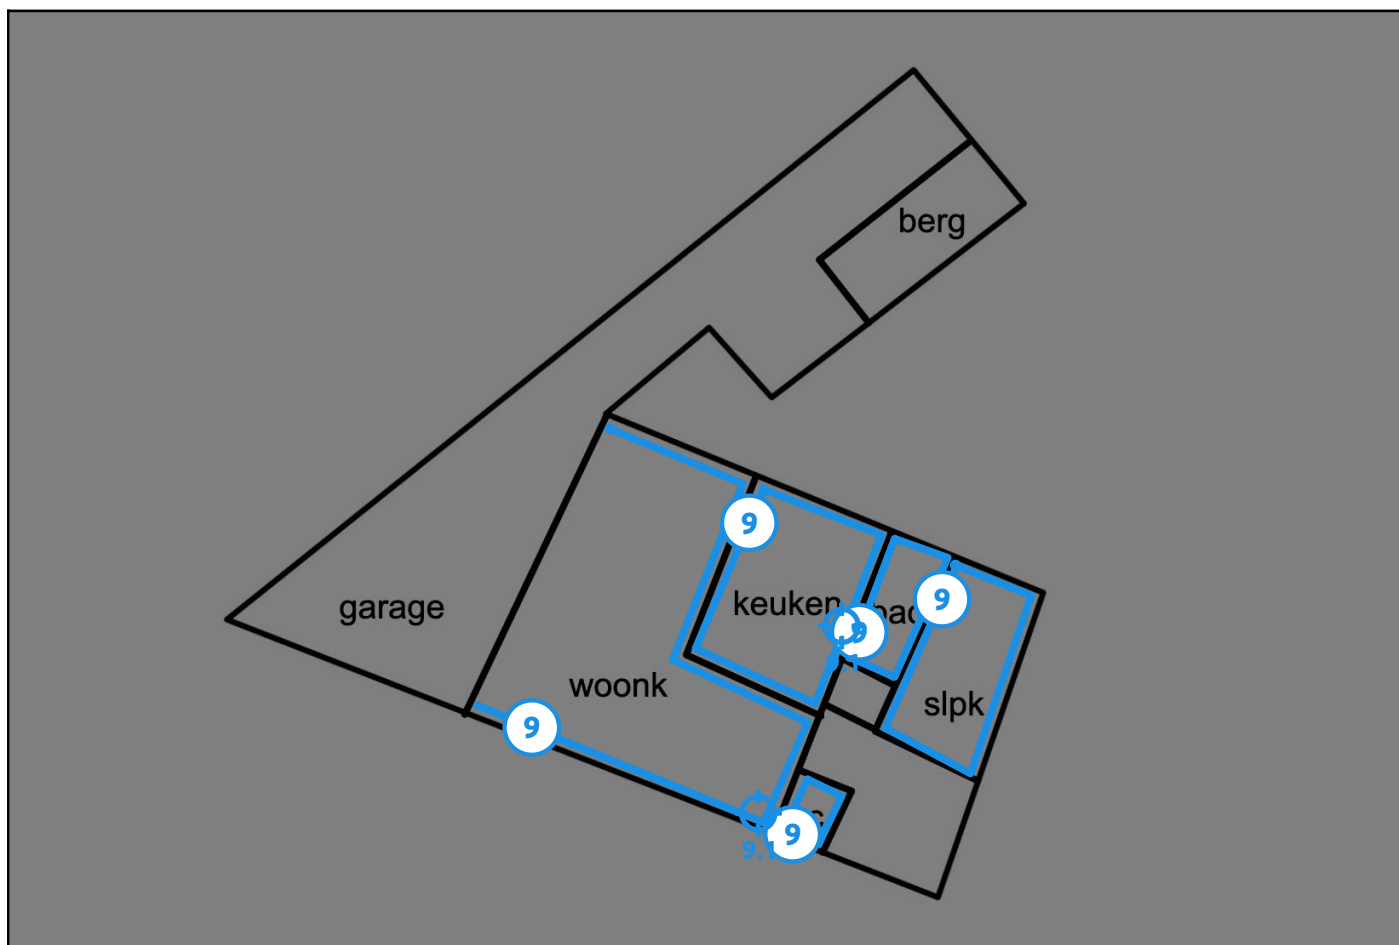
Plan 1.2: Grondplan

Beschrijving	Type	Actie
9. Muren - Pleisterwerk	Geen asbest	-
9.1 Code: 70680 - 1	Mengmonster	-

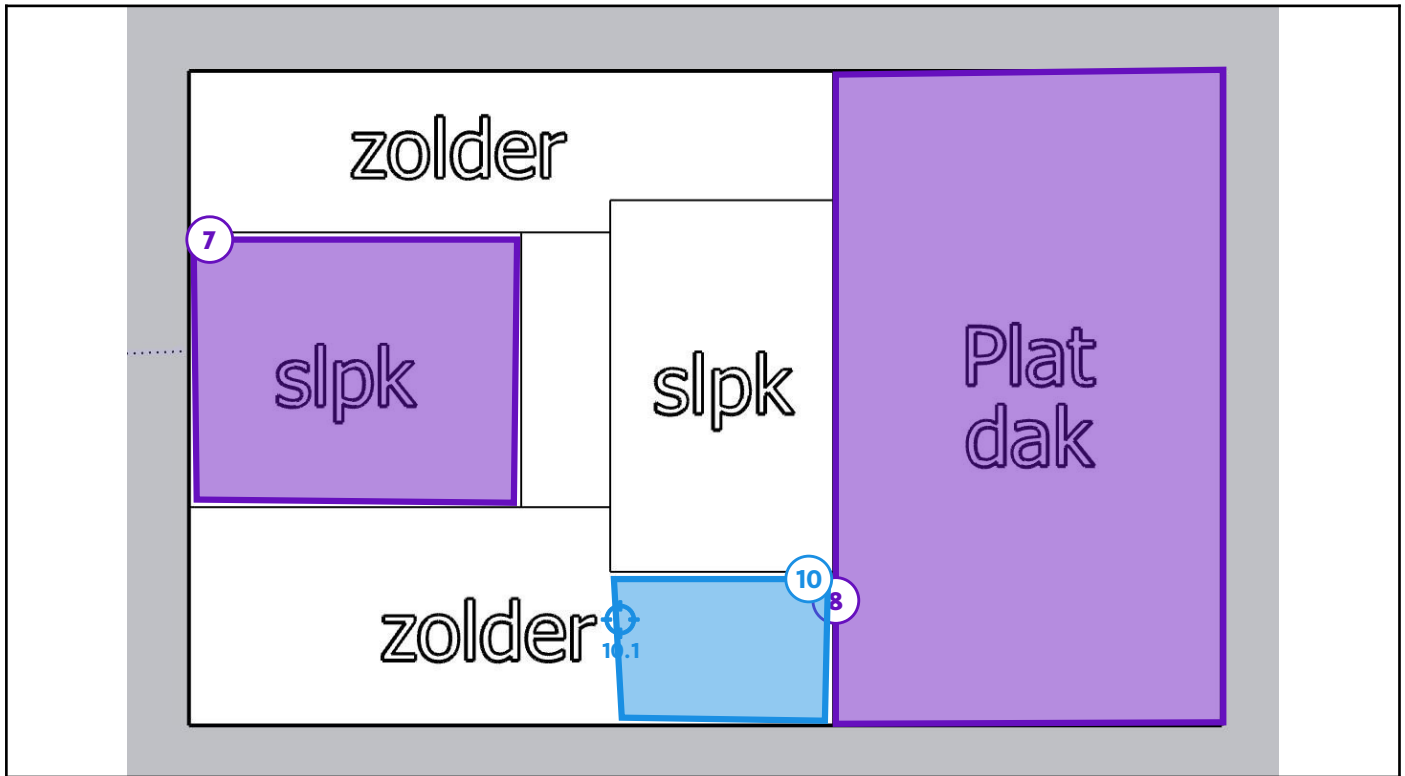
Plan 1.3: Verdiepingsplan

Beschrijving	Type	Actie
7. Vloerzeil - Jutte	Advies	-
8. EPDM - Plat dak	Advies	-
10. Vloerzeil - Zolder	Geen asbest	-
10.1 Code: 70680 - 2	Puntmonster	-

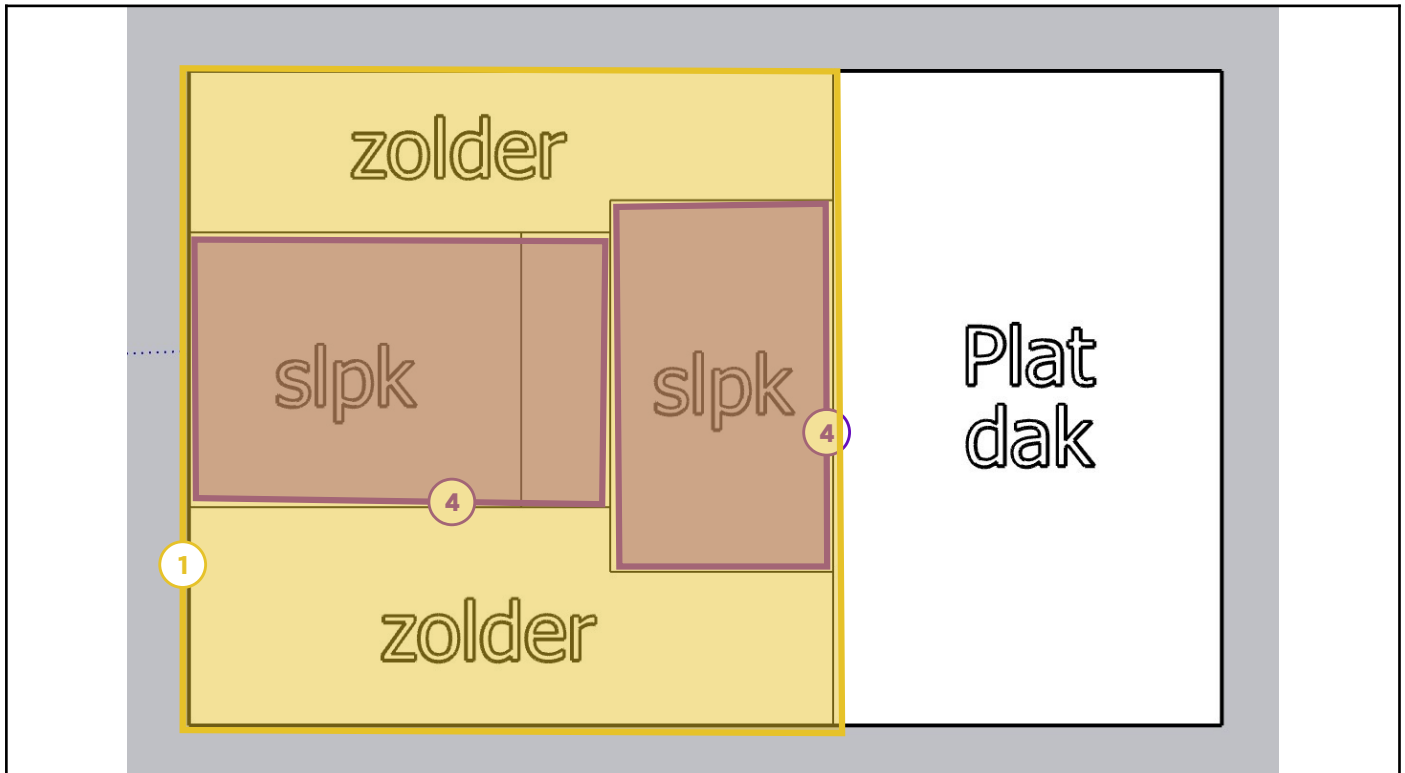
Plan 1.4: Verdiepingsplan

Beschrijving	Type	Actie
1. Onderdak - Hellend dak (Hoofdgebouw)	Asbestmateriaal	Zorgvuldig beheren
4. Plafond - Geen pleisterwerk	Advies	-

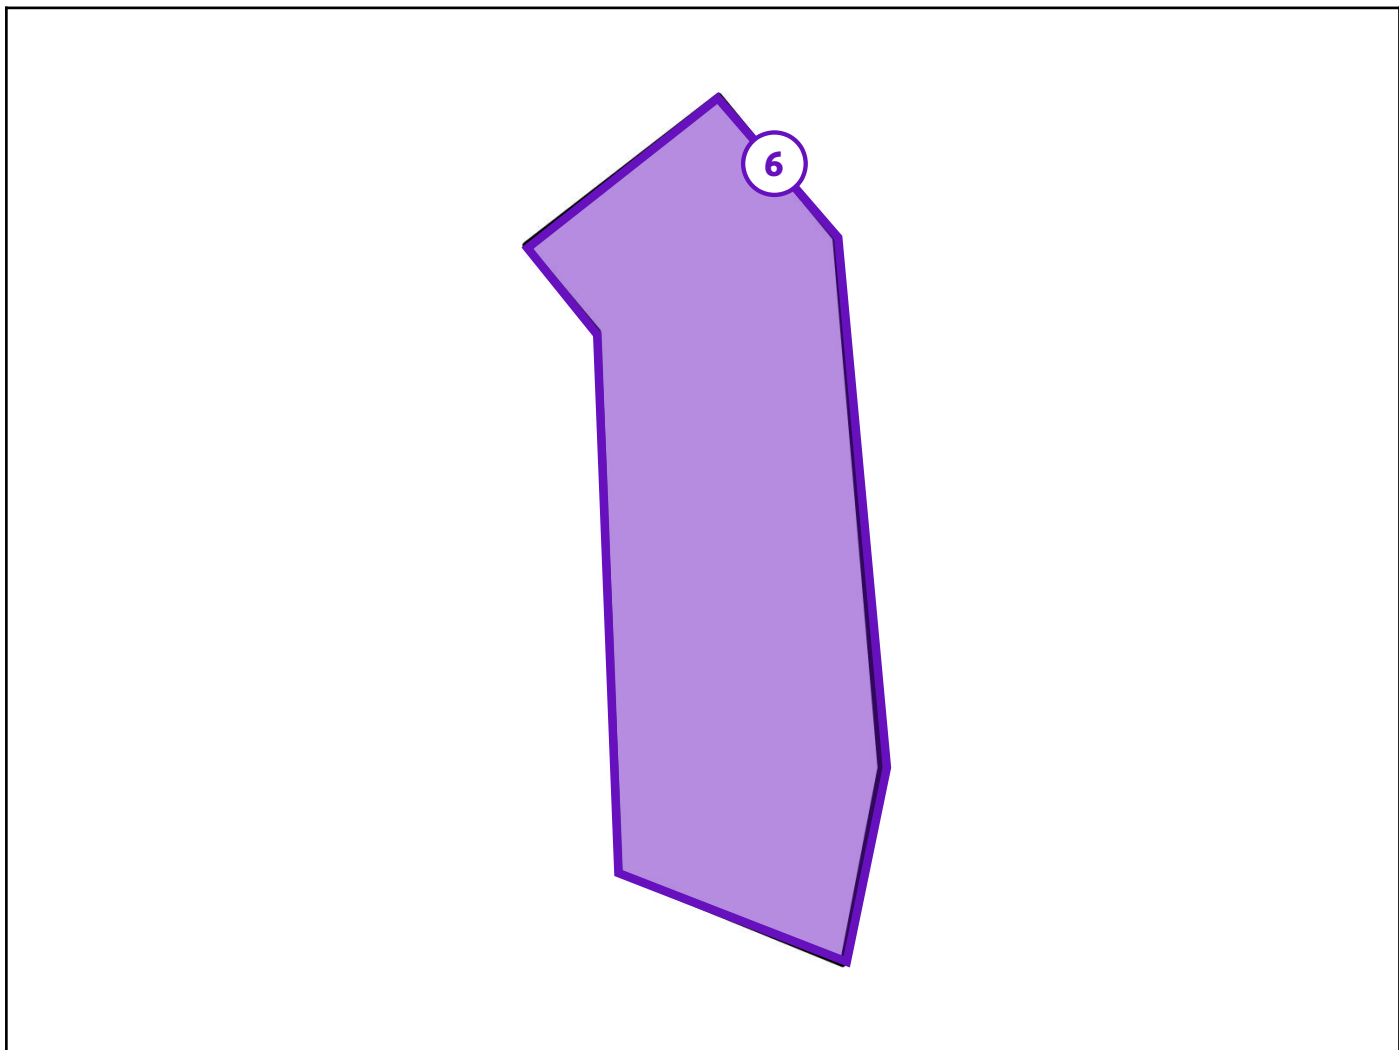
Plan 2.1: Afdak plan

Beschrijving	Type	Actie
6. Afdak - Kunststofplaten	Advies	-
