# Asbestinventarisatetest

Baliestraat 18, 8000 Brugge

Attestnummer : 20230503-000217.000

Uitgegeven op : 03.05.2023

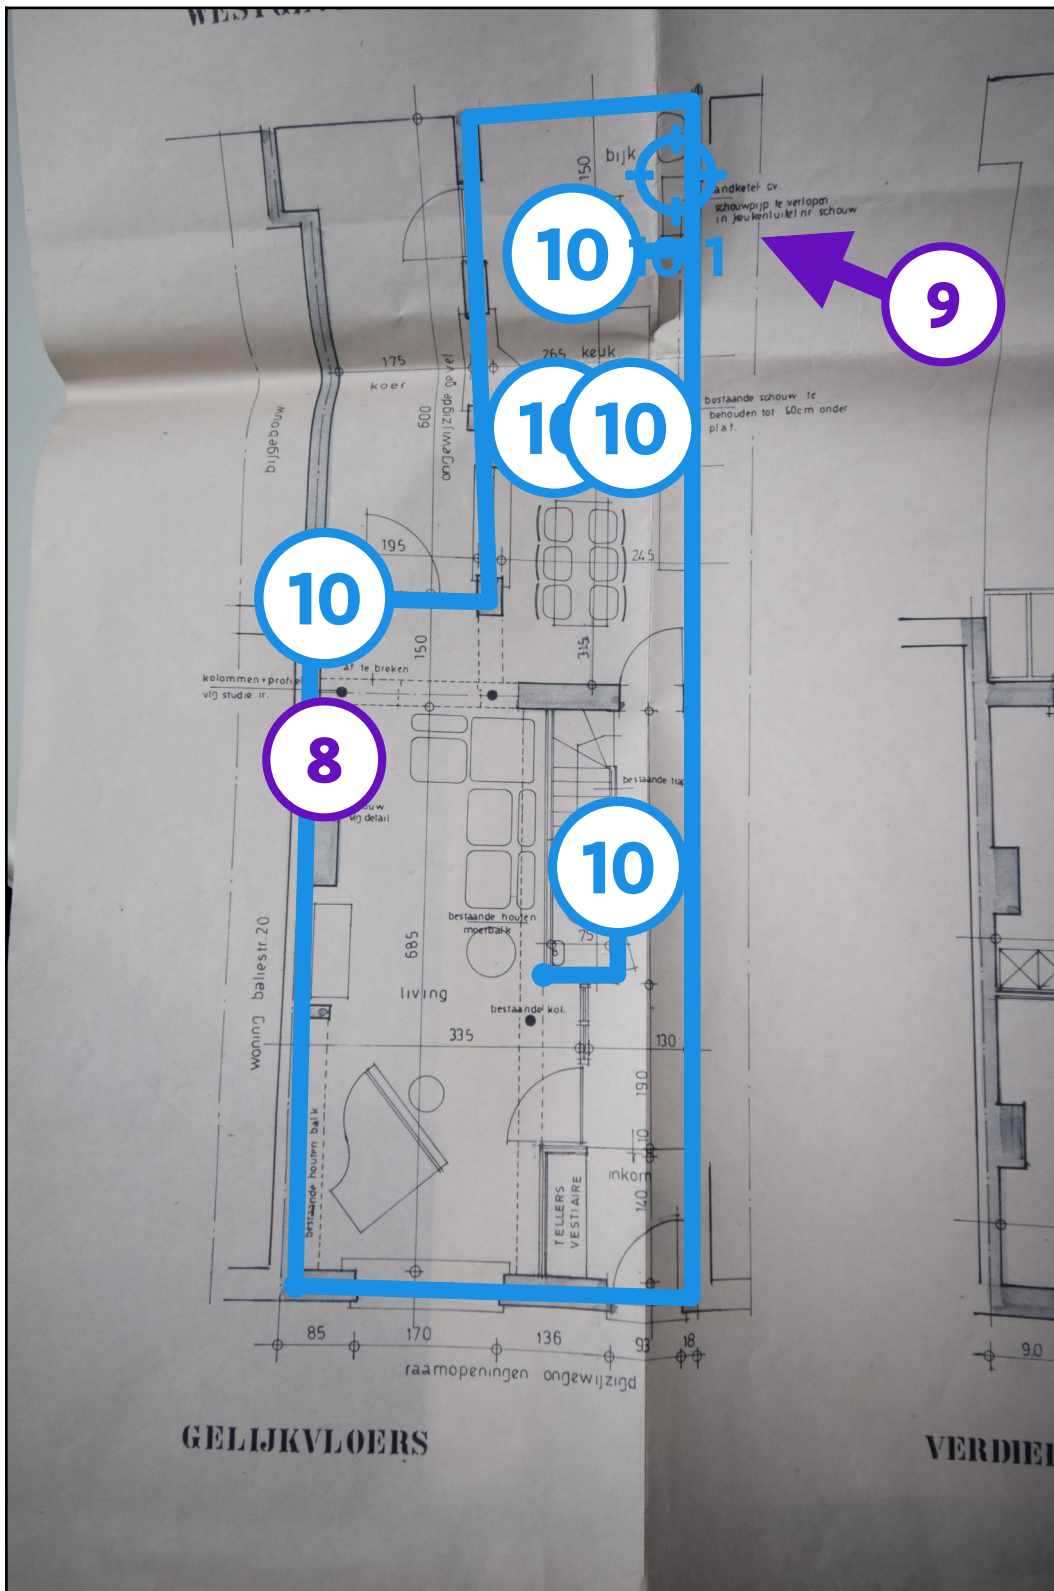
# Plan 1.1: Grondplan - GLVL

8. Elektrische verwarming - Dokterspraktijk	Advies	-
9. Verwarmingsketel (Recent)	Advies	-
10. Pleisterwerk - Muren	Geen asbest	-
10.1 Code: 69745 - 1	Mengmonster	-

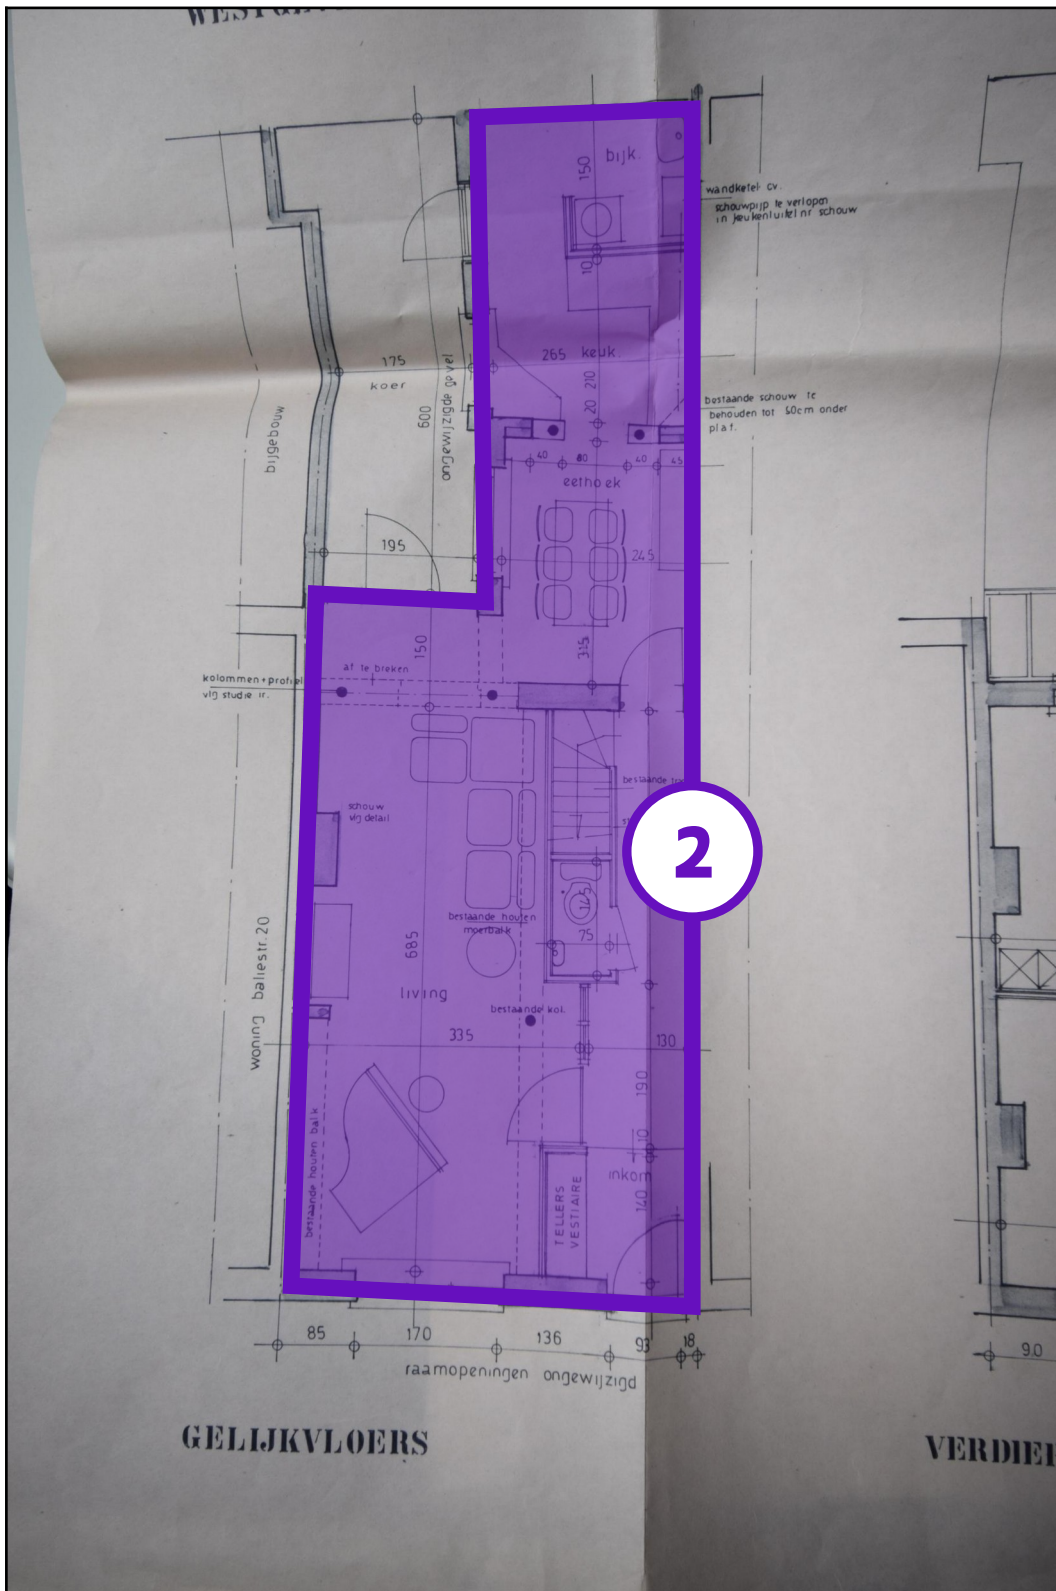
## Plan 1.2: Grondplan - GLVL

2. Verlaagde plafonds	Advies	-
-----------------------	--------	---

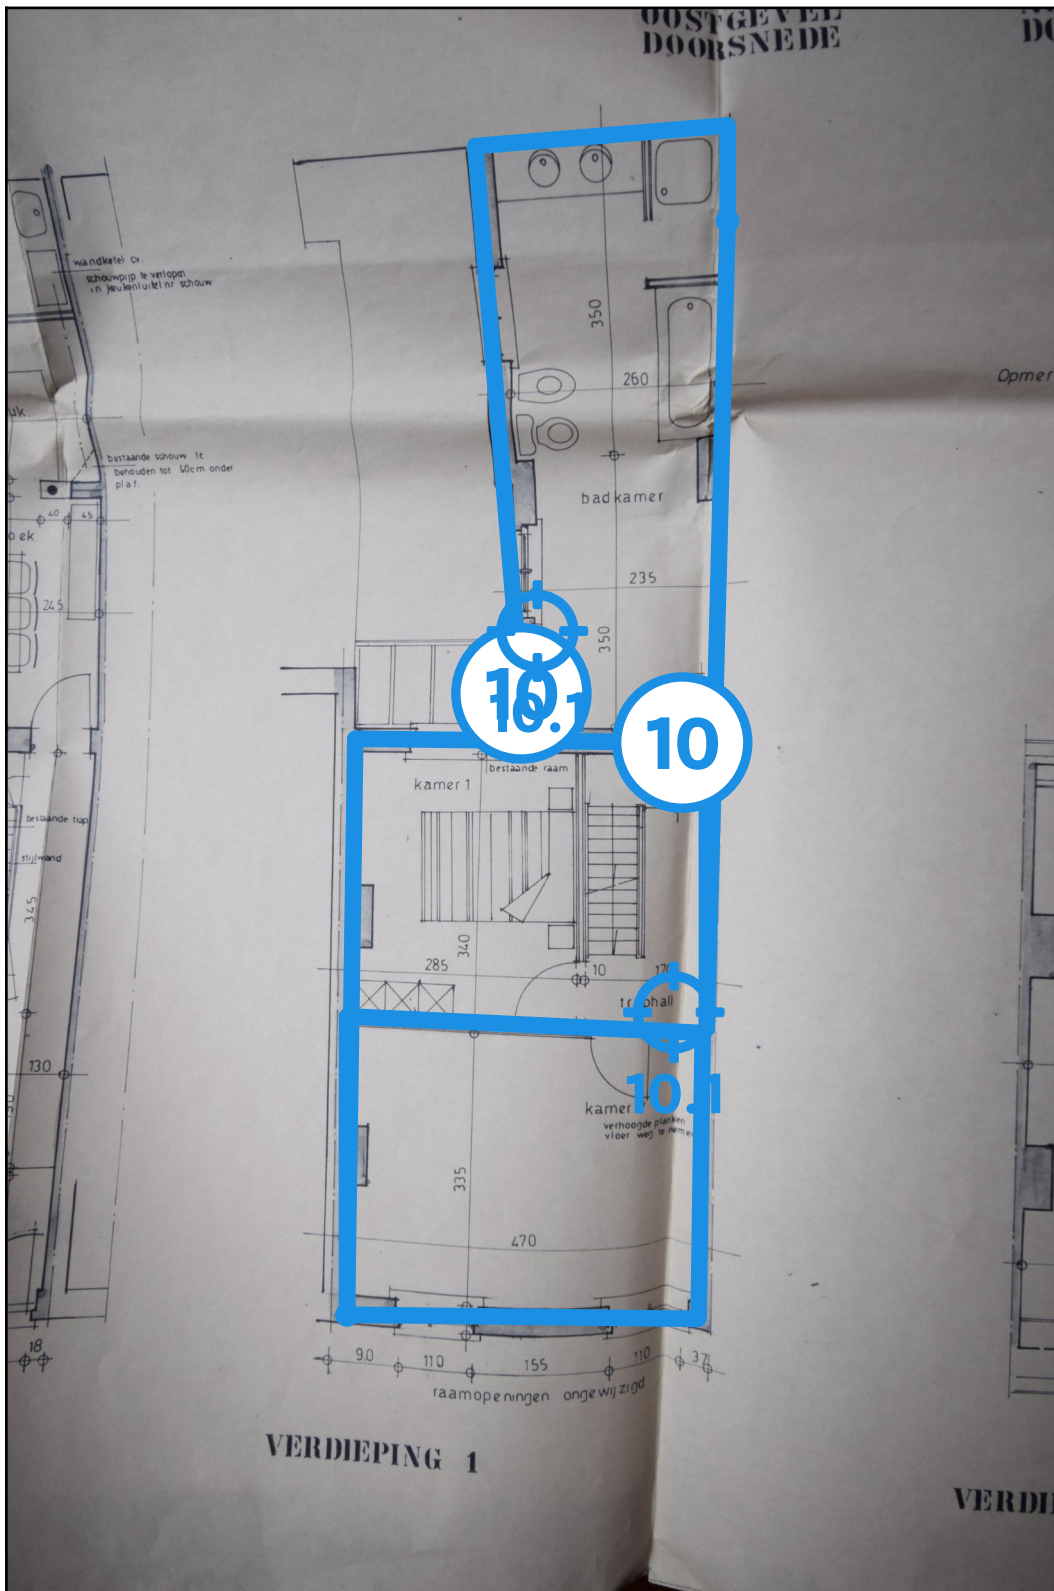
# Plan 1.3: Grondplan - V1

10. Pleisterwerk - Muren	Geen asbest	-
10.1 Code: 69745 - 1	Mengmonster	-

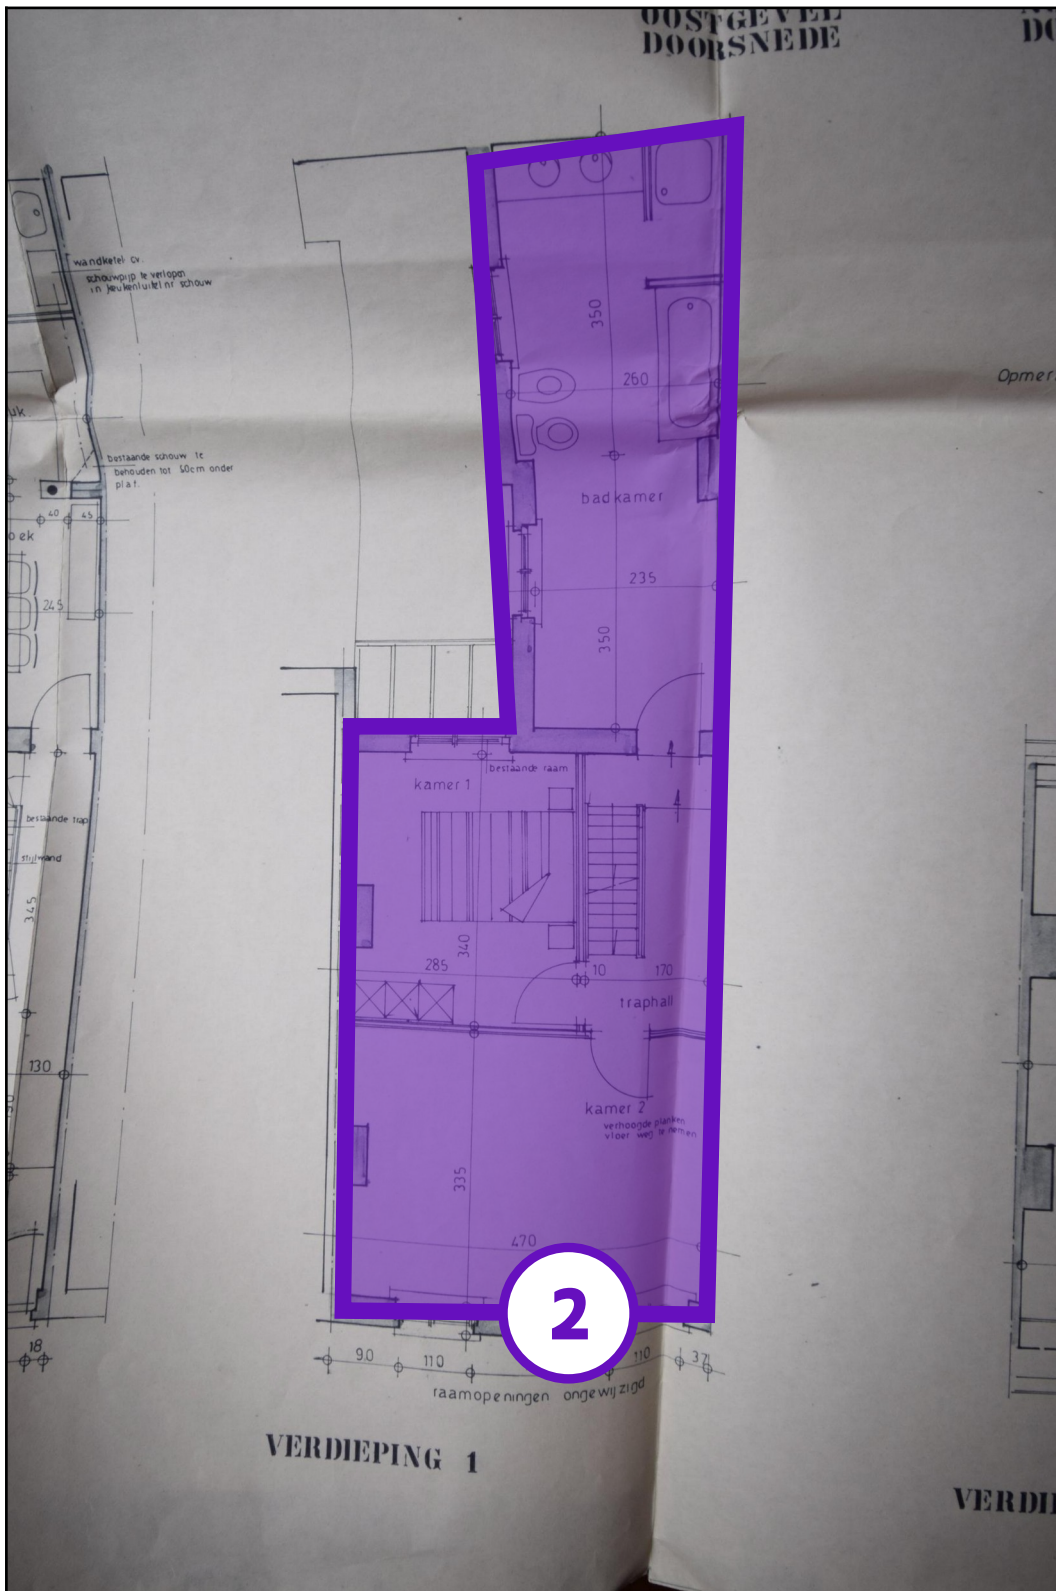
# Plan 1.4: Grondplan - V1

2. Verlaagde plafonds	Advies	-
-----------------------	--------	---

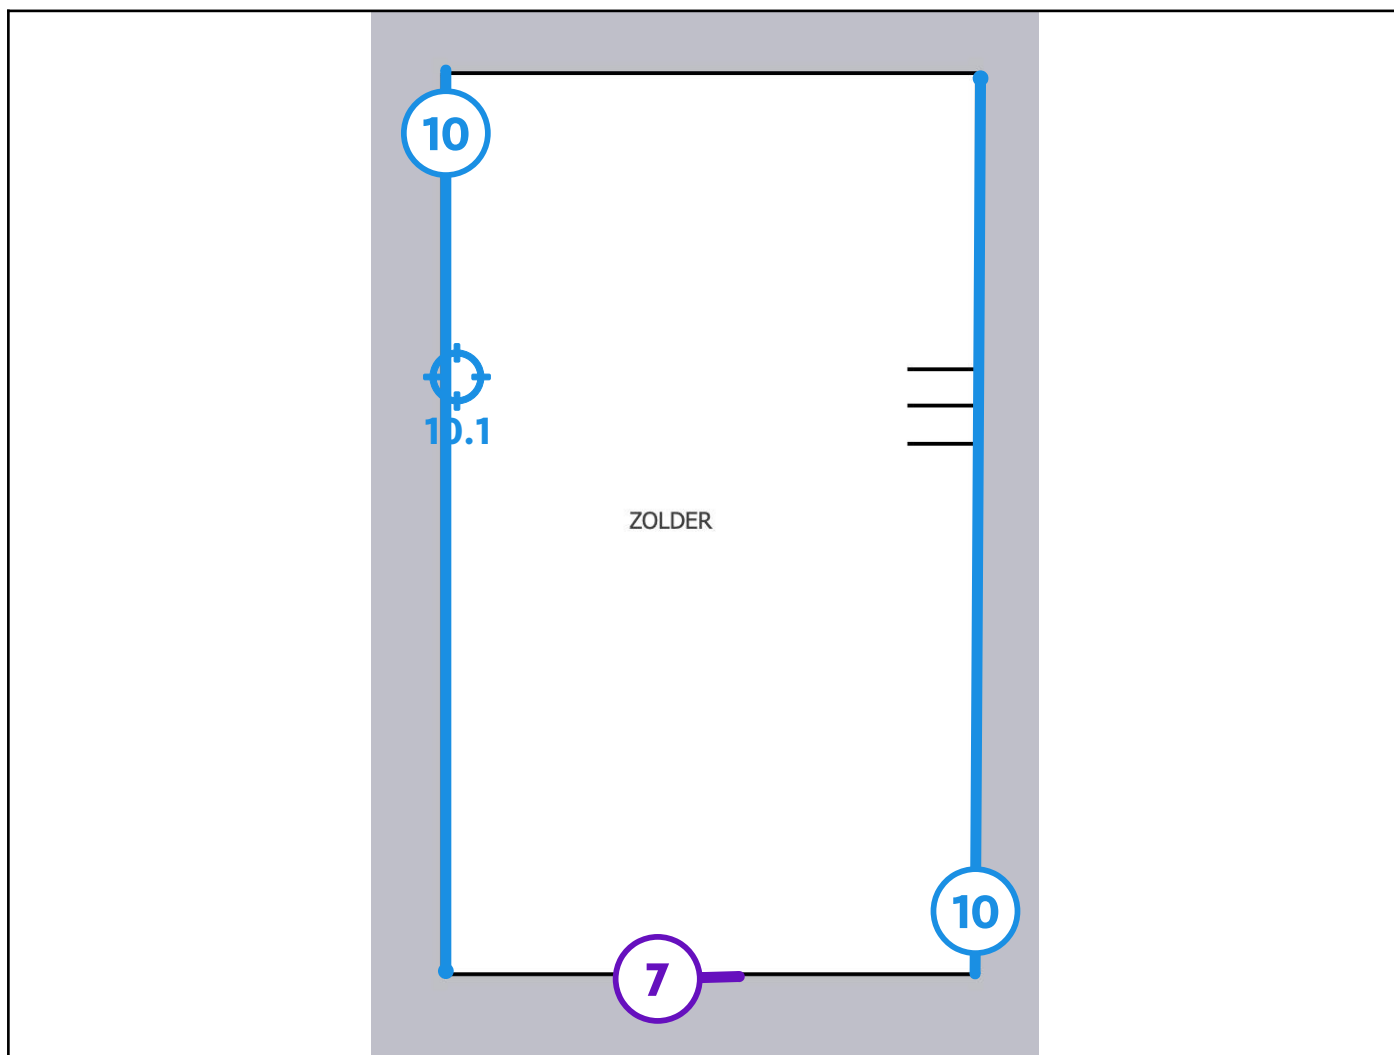
## Plan 1.5: Grondplan - Zolder

Beschrijving	Type	Actie
7. Vensterbanken & dorpels	Advies	-
10. Pleisterwerk - Muren	Geen asbest	-
10.1 Code: 69745 - 1	Mengmonster	-

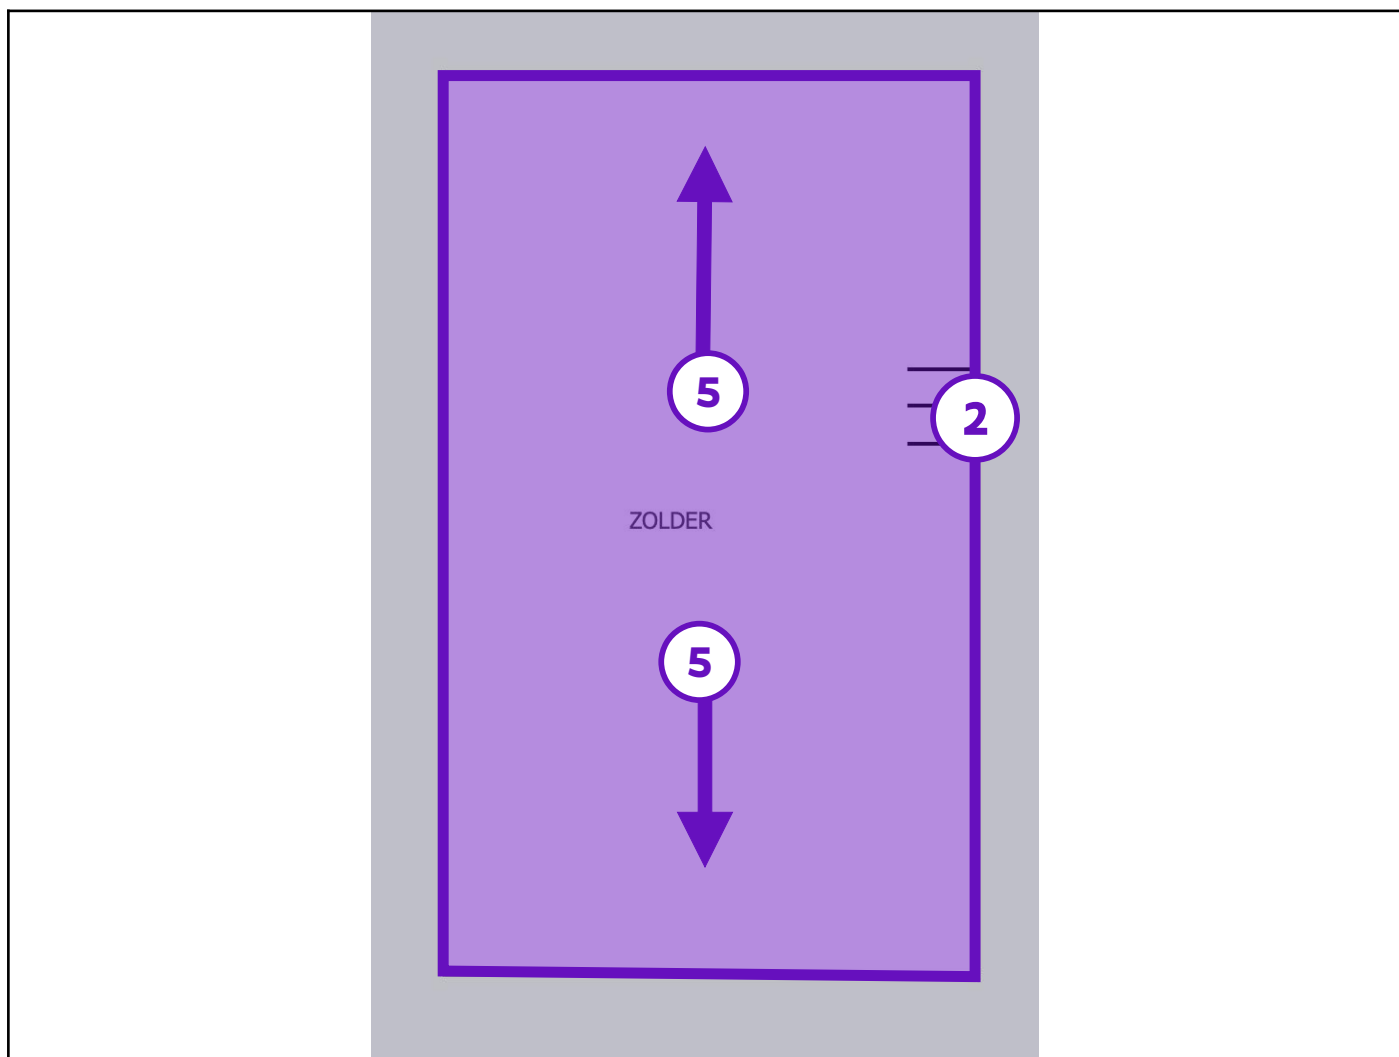
## Plan 1.6: Grondplan - Zolder

Beschrijving	Type	Actie
2. Verlaagde plafonds	Advies	-
5. Onderdakplaten - Hoofdgebouw	Advies	-

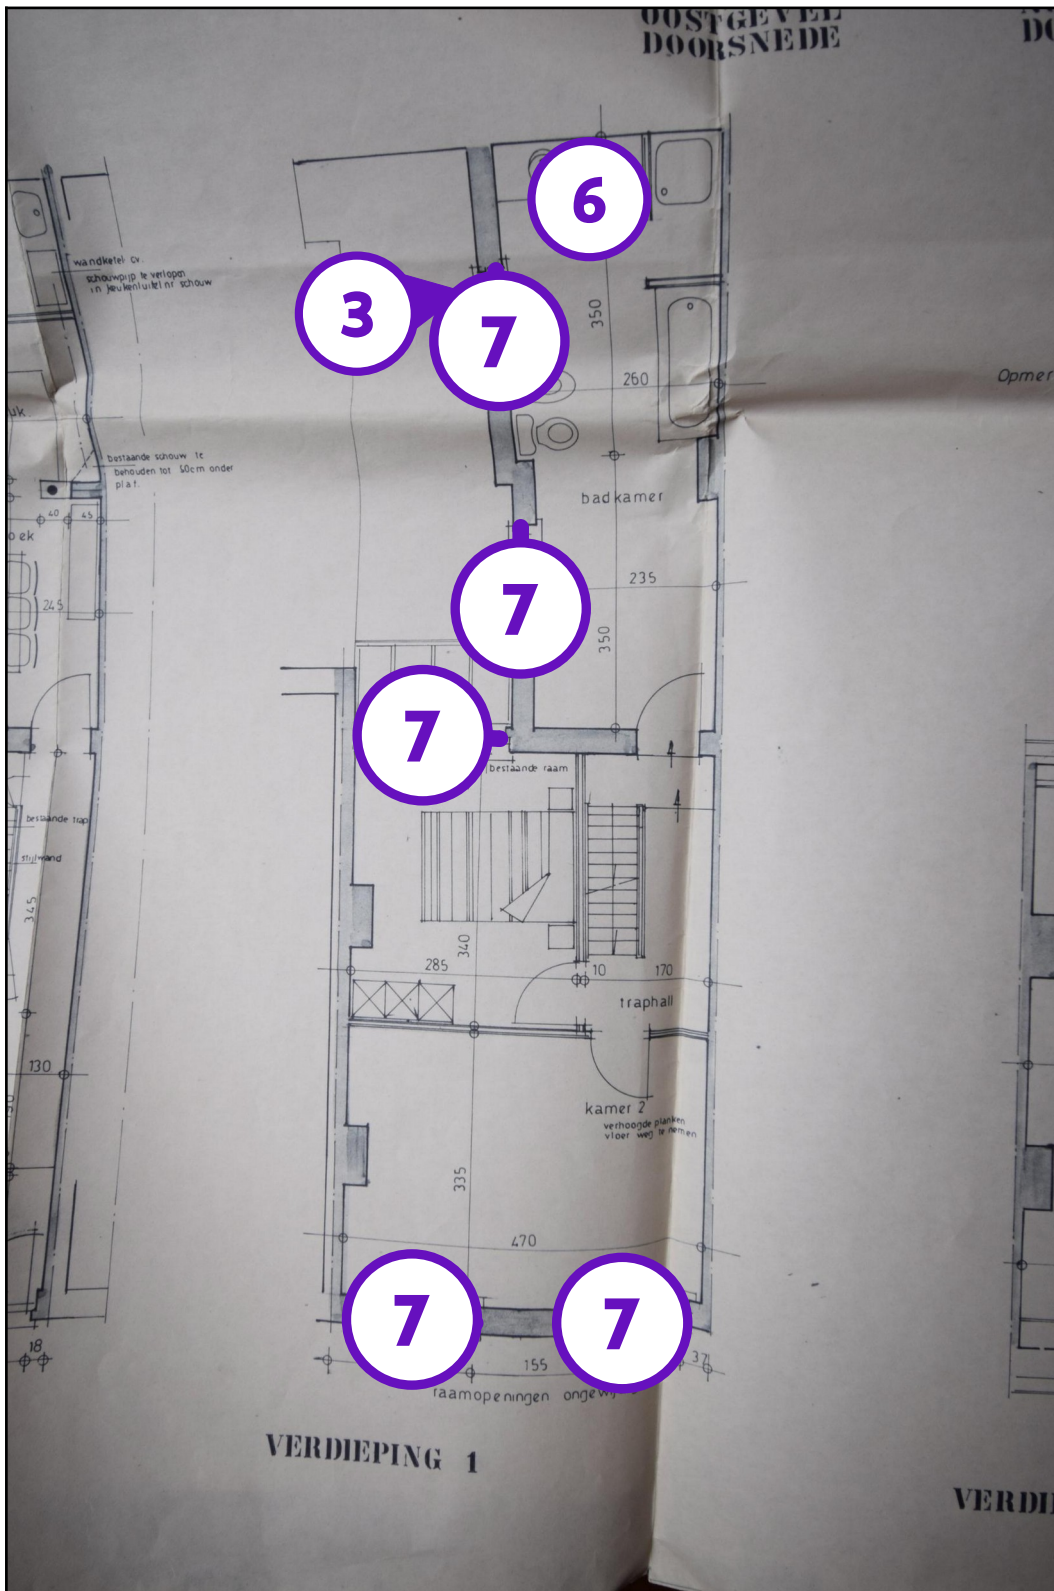
# Plan 1.8: Grondplan - V1

3. Schouwpijp - Exterieur	Advies	-
6. (Muur)tegels	Advies	-
7. Vensterbanken & dorpels	Advies	-
