# Asbestinventarisatetest

Tieltsesteenweg 21, 9880 Aalter

Attestnummer : 20231215-000326.000

Uitgegeven op : 15.12.2023

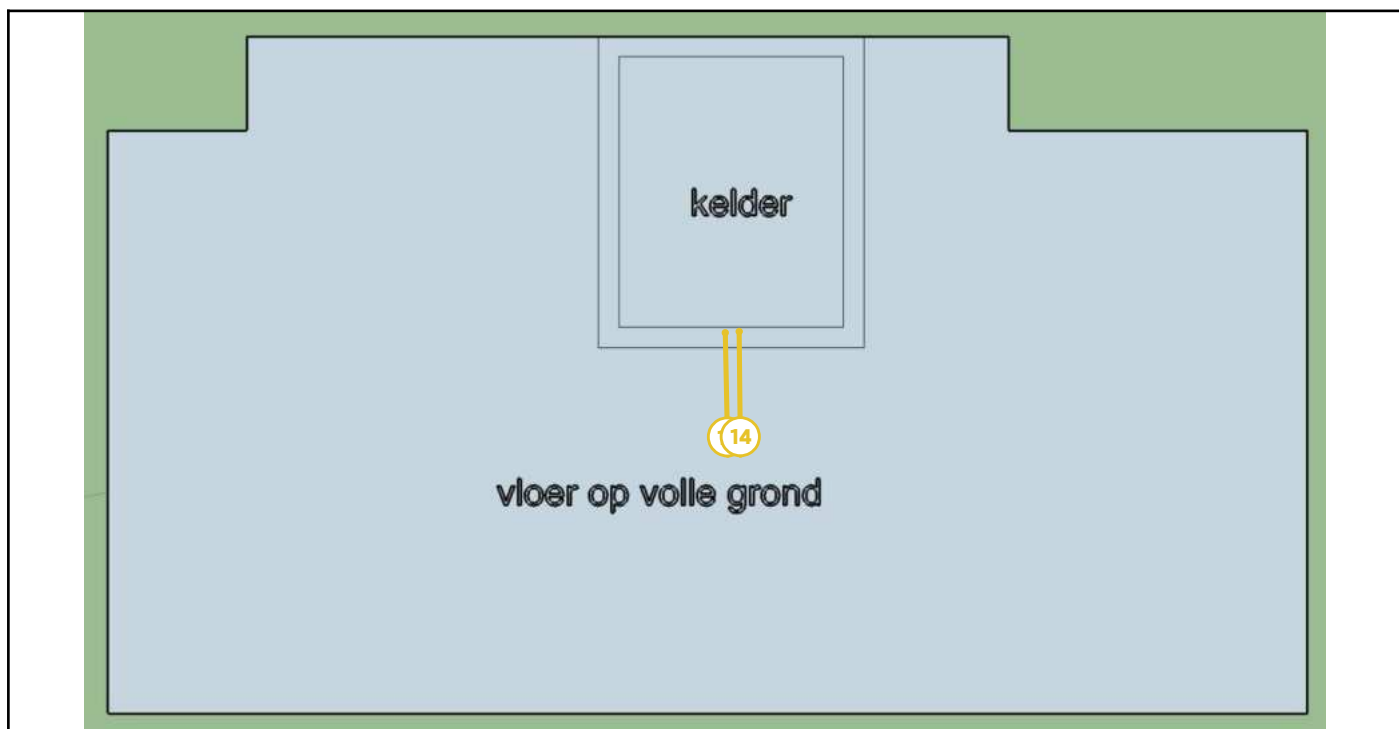
## Plan 1.1: kelderplan woning

Beschrijving	Type	Actie
14. woning : kelder wachtbuizen	Asbestmateriaal	Zorgvuldig beheren

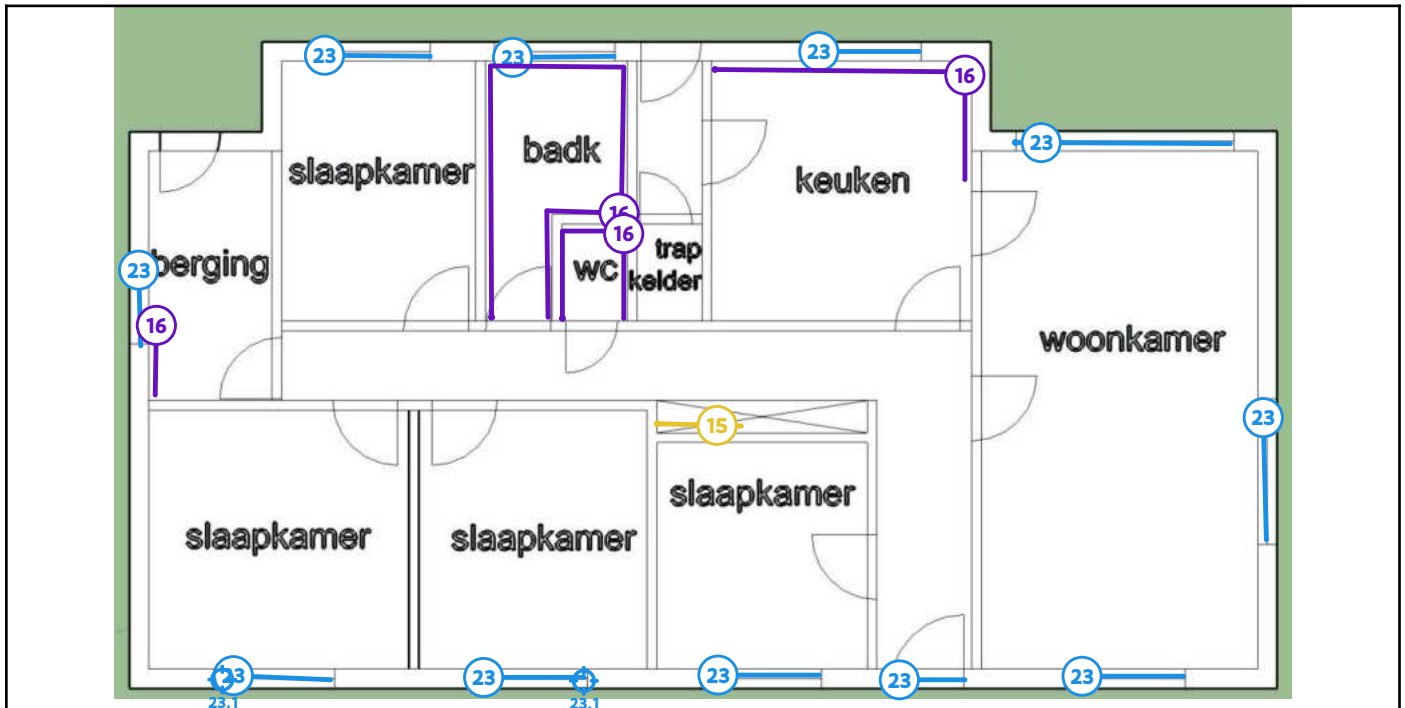
## Plan 1.4: grondplan woning varia

Beschrijving	Type	Actie
15. woning + gebouwen : elektrisch schakelmateriaal	Asbestmateriaal	Zorgvuldig beheren
16. woning : wandtegels	Advies	-
23. woning : mastiek buitenschrijnwerk	Geen asbest	-
23.1 Code: 182865 monster 4	Mengmonster	-

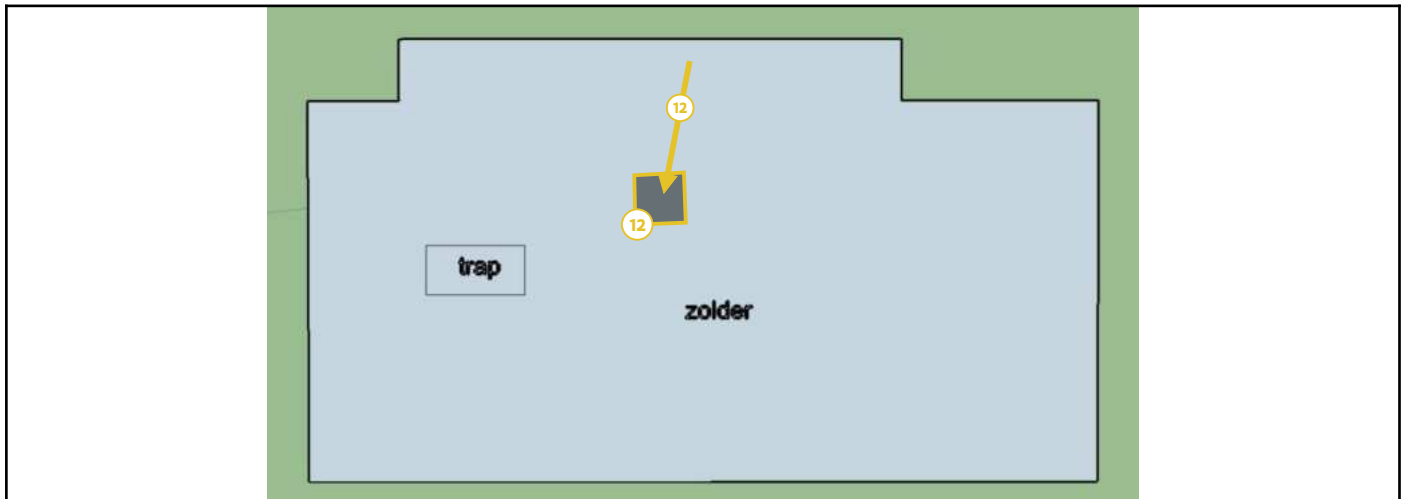
## Plan 1.7: woning zolder plan verluchttingsbuis

Beschrijving	Type	Actie
12. woning : zolder verluchttingsbuis wc	Asbestmateriaal	Zorgvuldig beheren

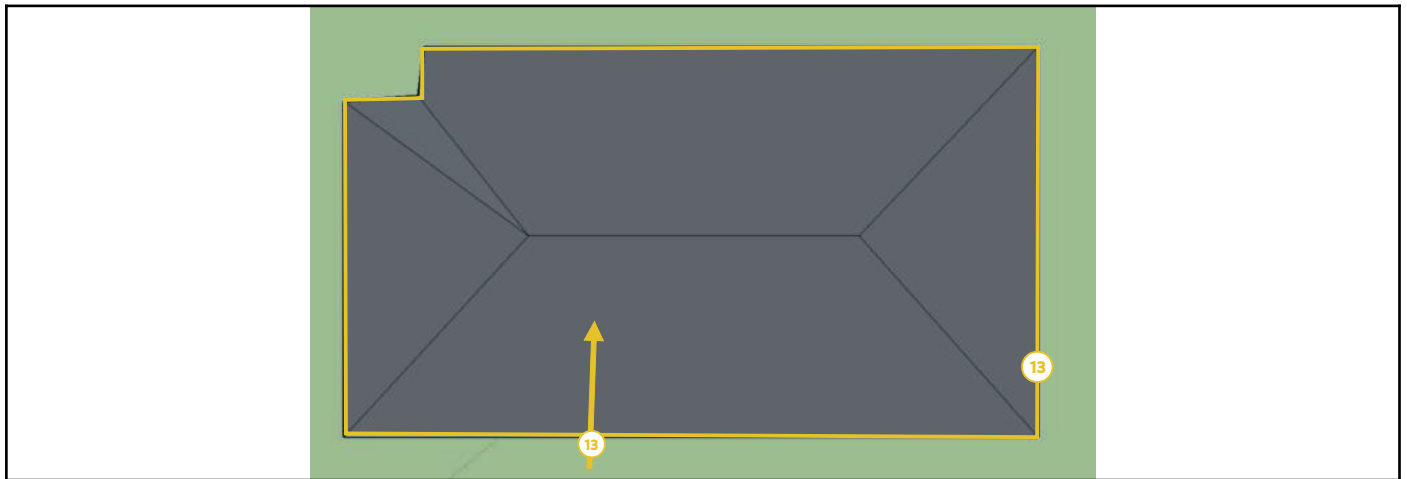
## Plan 1.8: dakplan woning onderdakplaten

Beschrijving	Type	Actie
13. woning : onderdakplaten	Asbestmateriaal	Zorgvuldig beheren

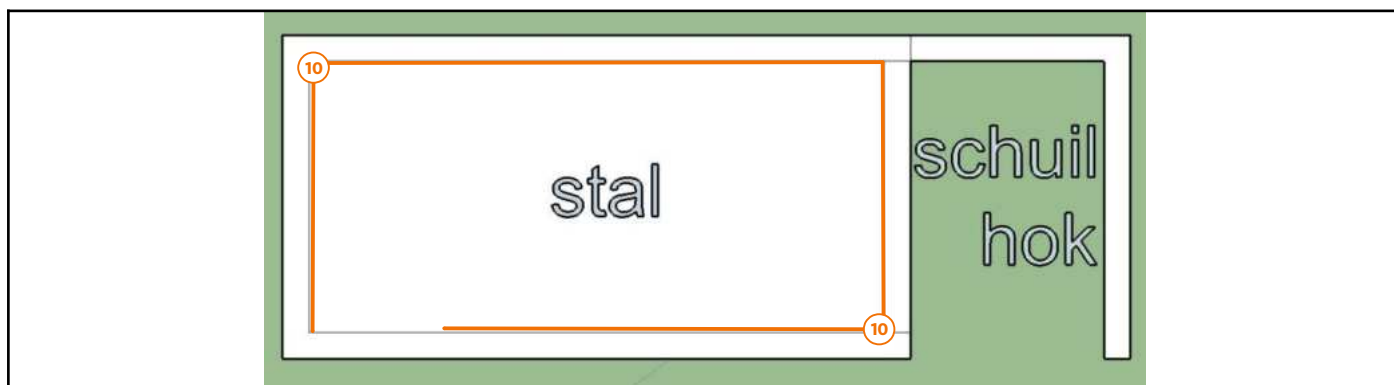
## Plan 2.1: stal 1 grondplan

Beschrijving	Type	Actie
10. bijgebouw 2 stal : binnen plaat /stootbord	Asbestmateriaal	<a href="#">Verwijderen</a>

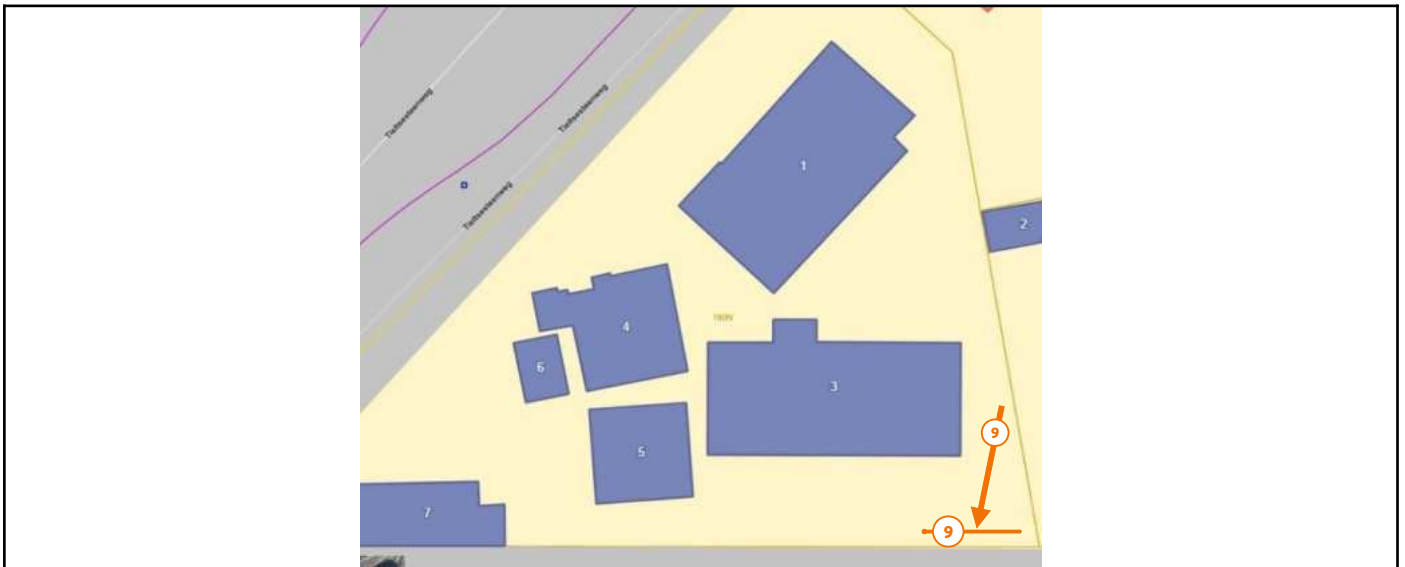
## Plan 3.4: platte grond hekstijlen aan loods

Beschrijving	Type	Actie
9. oprit : hekstijlen	Asbestmateriaal	<a href="#">Verwijderen</a>

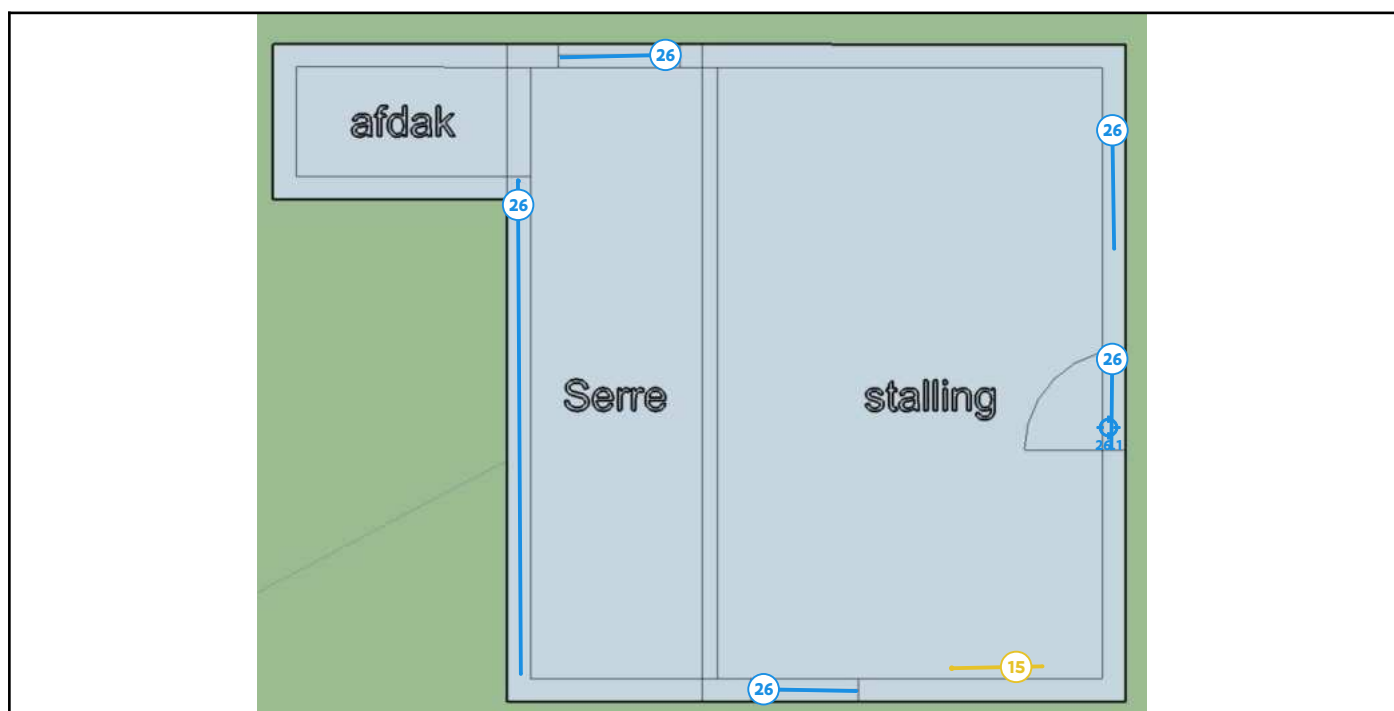
## Plan 4.1: bijgebouw 4 stal grondplan

Beschrijving	Type	Actie
15. woning + gebouwen : elektrisch schakelmateriaal	Asbestmateriaal	Zorgvuldig beheren
26. bij gebouwen : mastiek aan ramen	Geen asbest	-
26.1 Code: 182865 monster 5	Mengmonster	-

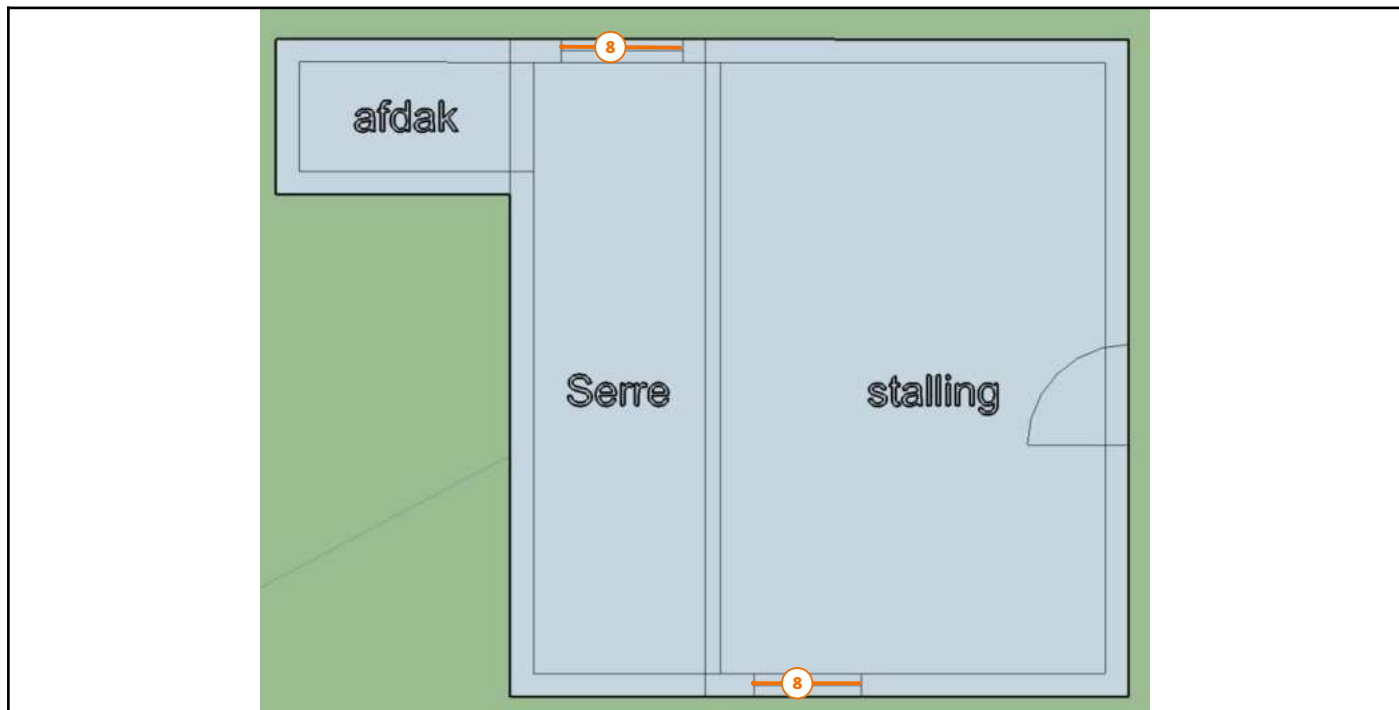
## Plan 4.2: bijgebouw 4 stal grondplan

Beschrijving	Type	Actie
8. bijgebouw 4 stal : vensterbank	Asbestmateriaal	<a href="#">Verwijderen</a>

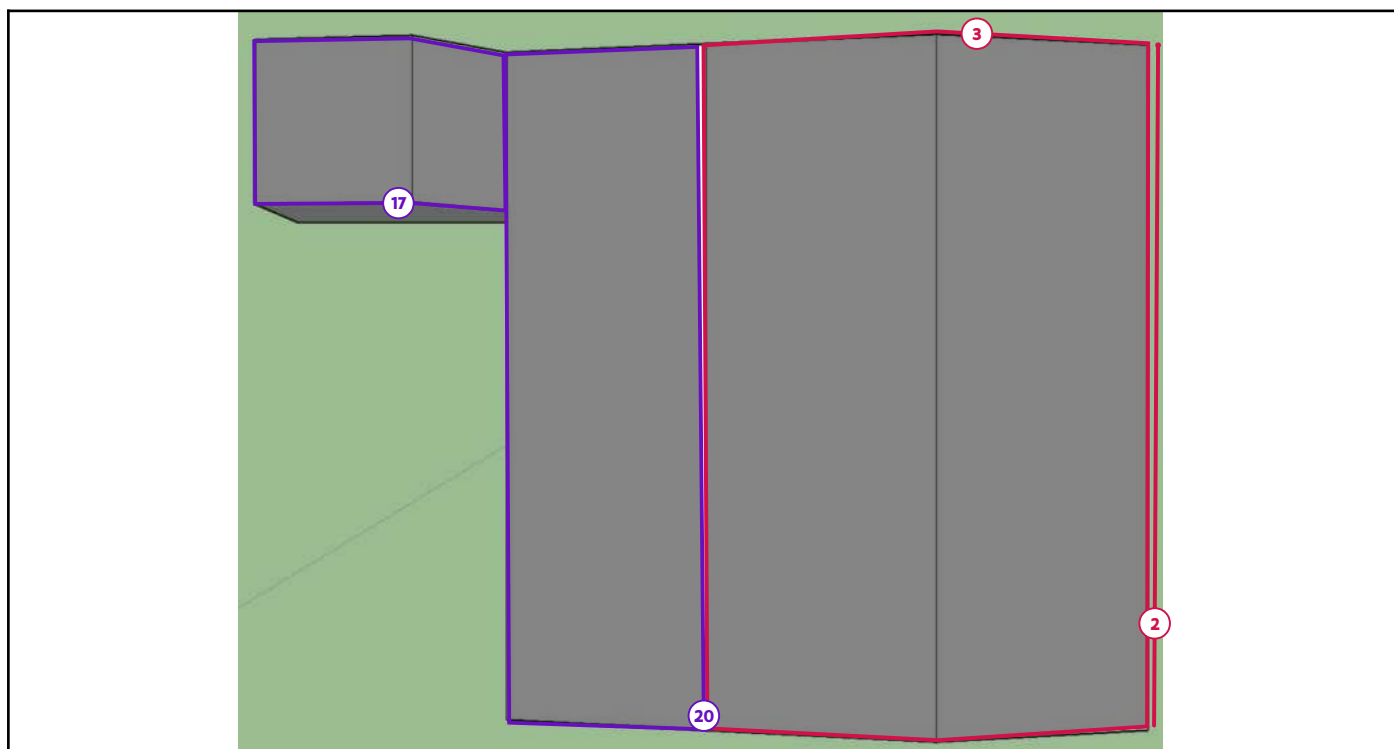
## Plan 4.3: bijgebouw 3 stal dakplan

Beschrijving	Type	Actie
2. bijbouwen : restanten goot van dakbedekking	Asbestmateriaal	Dringend verwijderen
3. bijbouwen golfplaten	Asbestmateriaal	Dringend verwijderen
17. bijgebouw 4 stal : metalen dak bedekking	Advies	-
20. bijgebouw 4 : klare platen	Advies	-

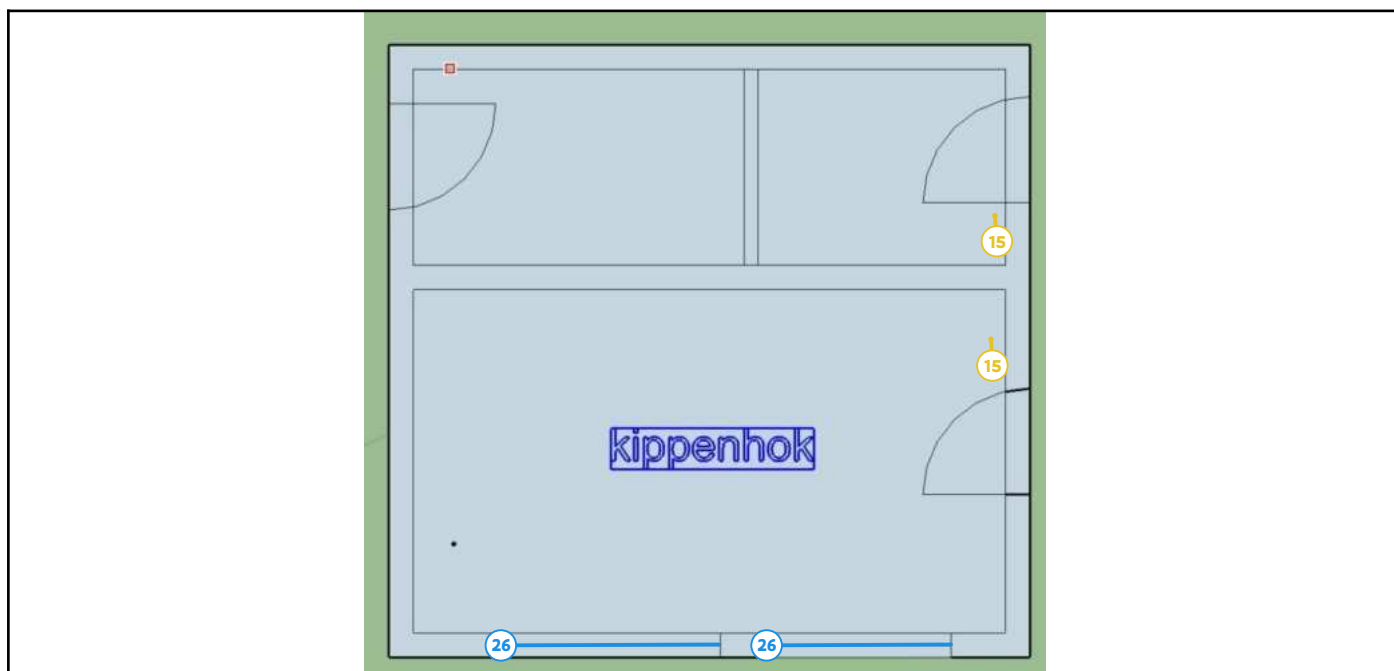
## Plan 5.1: bijgebouw 5 stal grondplan

Beschrijving	Type	Actie
15. woning + gebouwen : elektrisch schakelmateriaal	Asbestmateriaal	Zorgvuldig beheren
26. bij gebouwen : mastiek aan ramen	Geen asbest	-

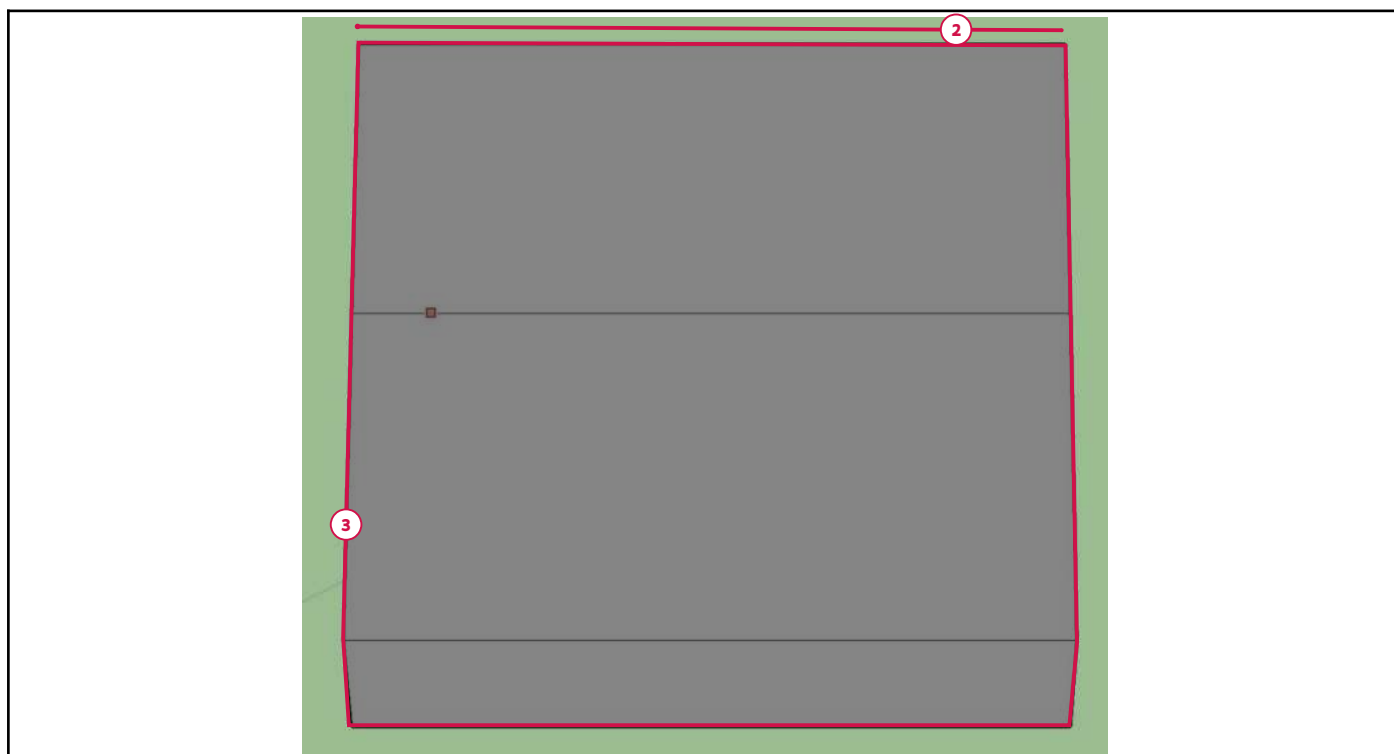
## Plan 5.2: bijgebouw 5 stal dakplan

Beschrijving	Type	Actie
2. bijbouwen : restanten goot van dakbedekking	Asbestmateriaal	<a href="#">Dringend verwijderen</a>
3. bijgebouwen golfplaten	Asbestmateriaal	<a href="#">Dringend verwijderen</a>

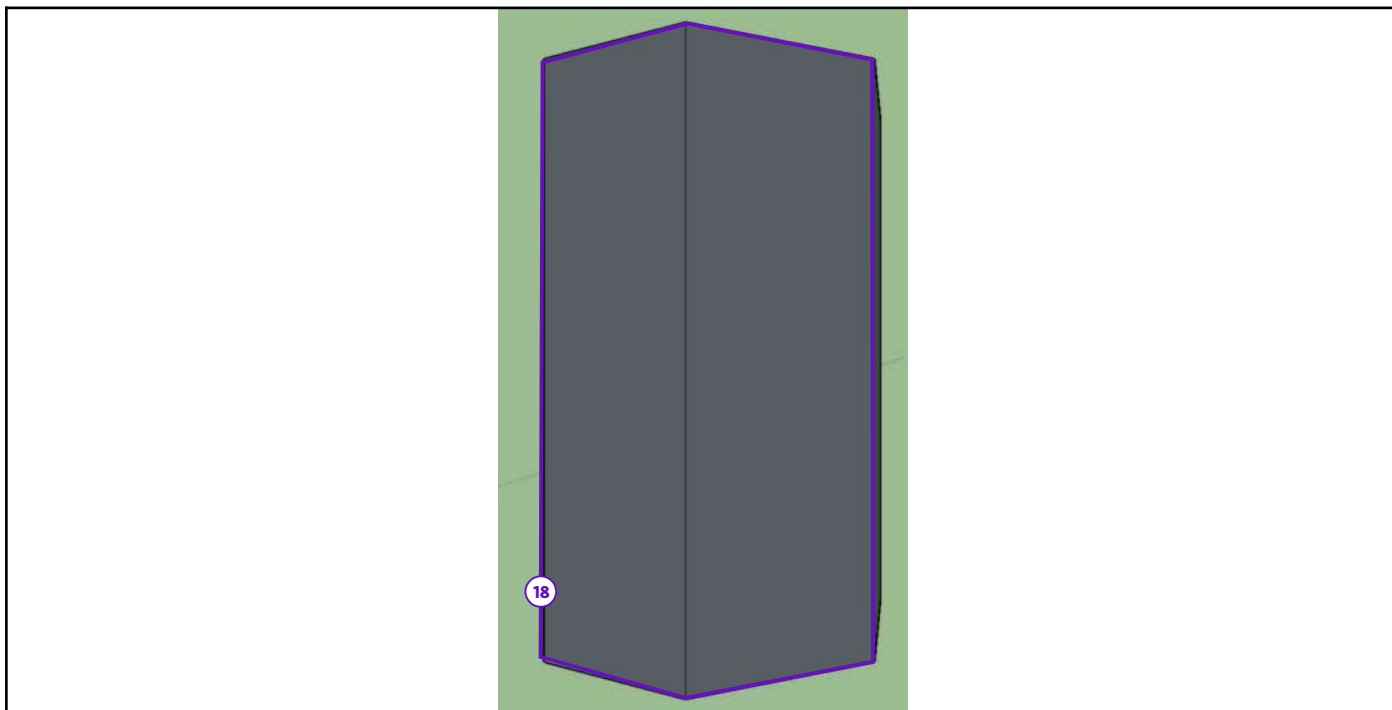
## Plan 6.1: bijbouw 6 serre

Beschrijving	Type	Actie
18. bijgebouw 6 : serre	Advies	-

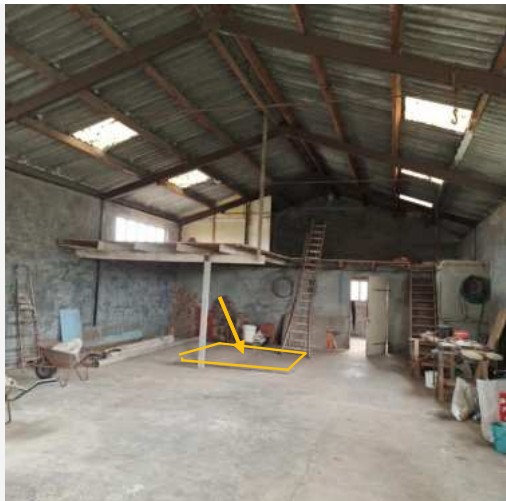
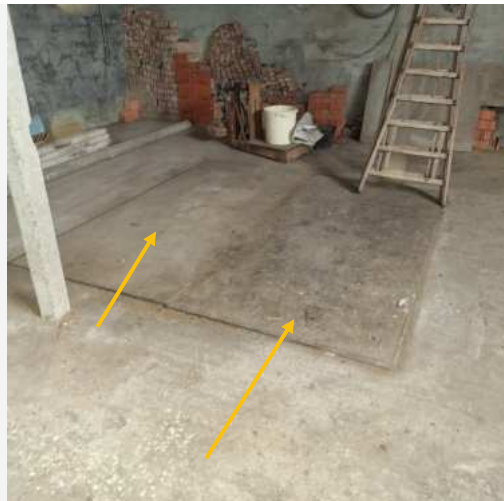
# Fiche 1: bijgebouw 3 : loods gelijkvloers losse platen

Asbestmateriaal - afvalstof

Beschrijving	bijgebouw 3 : loods gelijkvloers losse platen
Type afvalstof	Betreft stock-voorraad of gedemonteerde asbestmaterialen
Aanwezige resten	de platen liggen op de grond
Omgeving	Binnen
Primaire drager	Vloer
Asbestmaterialen	<ul style="list-style-type: none"><li>• Dak- en gevelbekleding - Plaat</li></ul>
Bindmiddel van asbestmateriaal	Cement
Gebondenheid op basis van bindmiddel	Hecht
Hoeveelheid (gewicht - aantal)	<ul style="list-style-type: none"><li>• 200,00 kg - 1 stuk</li></ul>
Totaal gewicht	200,00 kg
Eenvoudig bereikbaar	Ja
Identificatiemethode	Vaststelling zonder monstername

**Dringend verwijderen**

- Verwijder het asbestafval.

- Eenvoudige handelingen: mag via doe-het-zelf of door werknemer(s) met opleidingsattest eenvoudige handelingen  
Gelieve het asbest houdend materiaal in zijn geheel te verwijderen gelieve de omgeving voldoende te scherm. mits in achtnaam van de regels van eenvoudige handelingen

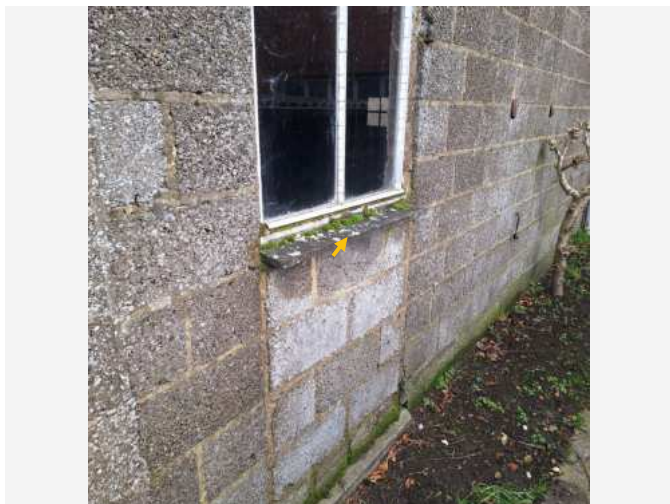
Beschrijving	bijgebouw 3 loods ; plaat aan gevel
Omgeving	Buiten
Primaire drager	Wand buitenschil
Asbestmateriaal	Dak- en gevelbekleding - Plaat
Bindmiddel van asbestmateriaal	Cement
Gebondenheid op basis van bindmiddel	Hecht
Hoeveelheid (oppervlakte - dikte - aantal)	<ul style="list-style-type: none"> <li>0,50 m<sup>2</sup> - 2,00 cm - 1 stuk</li> <li>0,50 m<sup>2</sup> - 2,00 cm - 1 stuk</li> </ul>
Totaal volume	0,02 m <sup>3</sup>
Eenvoudig bereikbaar	Ja
Bevestigingswijze	<ul style="list-style-type: none"> <li>Geschroefd</li> </ul>

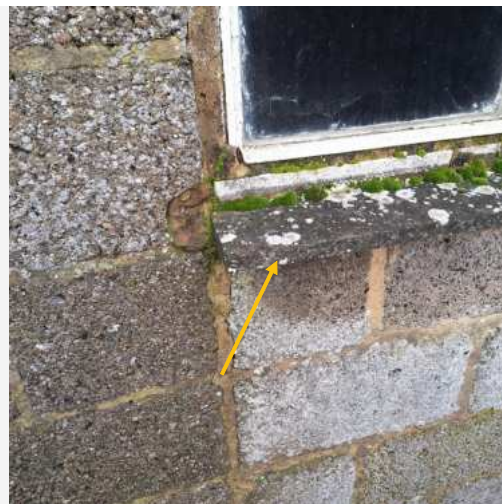
Detailfoto

Het asbestmateriaal valt onder de mijlpaal van 2034.

Verwijderen

Zone 4: Bijgebouw

- Plan 4.2: bijgebouw 4 stal grondplan

Eindbeoordeling materiaalrisico	Verhoogd materiaalrisico en/of verhoogde kans op vezelvrijgave
---------------------------------	--

Gebondenheid	Categorie 1: hechtgebonden in oorsprong
Asbestsoort (vezeltype)	Crocidoliet aanwezig
Asbestconcentratie	Laag (< 50%)
Afschermingsgraad van het gehele materiaal	Geheel of deels vrij aan de buitenlucht
Toestand van het materiaal	Matig beschadigd, matig verweerd

Beschrijving	bijgebouw 4 stal : vensterbank
Omgeving	Buiten
Primaire drager	Wandopening verticaal (raam, deur, ...)
Asbestmateriaal	Dak- en gevelbekleding - Plaat
Bindmiddel van asbestmateriaal	Cement
Gebondenheid op basis van bindmiddel	Hecht
Hoeveelheid (oppervlakte - dikte - aantal)	<ul style="list-style-type: none"> <li>• 0,20 m<sup>2</sup> - 2,00 cm - 1 stuk</li> <li>• 0,40 m<sup>2</sup> - 2,00 cm - 1 stuk</li> </ul>
Totaal volume	0,012 m <sup>3</sup>
Eenvoudig bereikbaar	Ja
Bevestigingswijze	<ul style="list-style-type: none"> <li>• Geklemd</li> </ul>

- Zorg voor een veilig beheer. Vermijd het beschadigen van het asbestmateriaal. Controleer de toestand jaarlijks op wijzigingen.
- Hemelwater dat afspoelt van asbestcement daken of gevels kan asbestdeeltjes bevatten. Gebruik het enkel voor gesloten circuits (bv. spoelen toiletten). Reinig na het vervangen van het dak of de gevel de dakgoten en regenwaterput of -ton om asbesthoudend sediment of slib te verwijderen

- Eenvoudige handelingen: mag via doe-het-zelf of door werknemer(s) met opleidingsattest eenvoudige handelingen  
Gelieve het asbest houdend materiaal volledig los te maken en in zijn geheel te verwijderen gelieve de omgeving voldoende te schermen. mits in achtnaam van de regels van eenvoudige handelingen

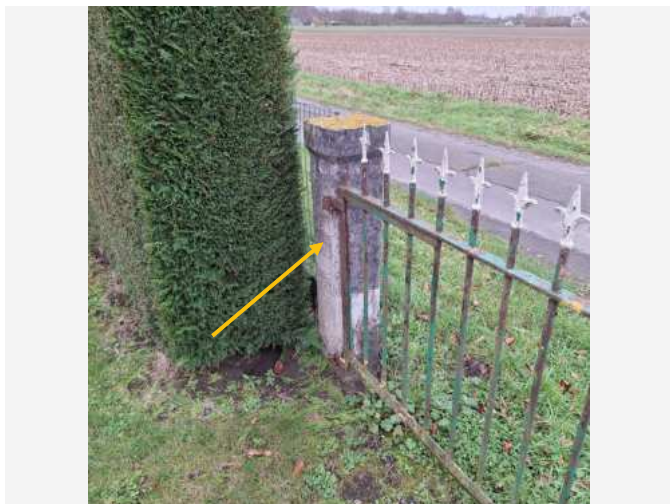
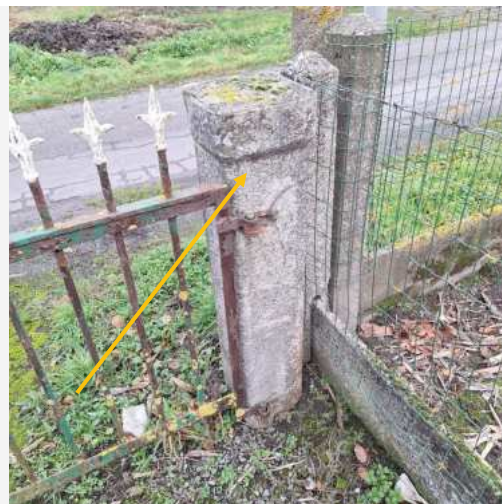
Overzichtsfoto

Het asbestmateriaal valt onder de mijlpaal van 2040.

Verwijderen

Zone 3: Bijgebouw loods

- Plan 3.4: platte grond hekstijlen aan loods

Eindbeoordeling materiaalrisico	Verhoogd materiaalrisico en/of verhoogde kans op vezelvrijgave
---------------------------------	--

Gebondenheid	Categorie 1: hechtgebonden in oorsprong
Asbestsoort (vezeltype)	Crocidoliet aanwezig
Asbestconcentratie	Laag (< 50%)
Afschermingsgraad van het gehele materiaal	Geheel of deels vrij aan de buitenlucht
Toestand van het materiaal	Matig beschadigd, matig verweerd

Beschrijving	oprit : hekstijlen
Omgeving	Buiten
Primaire drager	Fundering-draagstructuur (horizontaal, verticaal)
Asbestmateriaal	Verloren bekisting - Buis, koker
Bindmiddel van asbestmateriaal	Cement
Gebondenheid op basis van bindmiddel	Hecht
Hoeveelheid (lengte - omtrek - dikte - aantal)	• 2,00 m - 1,00 cm - 2,00 cm - 2 stuks
Totaal volume	< 0,001 m <sup>3</sup>

<b>Eenvoudig bereikbaar</b>	Ja
<b>Bevestigingswijze</b>	<ul style="list-style-type: none"><li>• Geklemd</li></ul>
<b>Identificatiemethode</b>	Vaststelling zonder monstername
<b>Destructieve handeling voor identificatie</b>	Nee
<b>Opmerking</b>	Het is niet duidelijk hoe diep deze buizen in de grond zitten. ik heb hierbij een beetje overlengete gerekend.

- Zorg voor een veilig beheer. Vermijd het beschadigen van het asbestmateriaal. Controleer de toestand jaarlijks op wijzigingen.
- Hemelwater dat afspoelt van asbestcement daken of gevels kan asbestdeeltjes bevatten. Gebruik het enkel voor gesloten circuits (bv. spoelen toiletten). Reinig na het vervangen van het dak of de gevel de dakgoten en regenwaterput of -ton om asbesthoudend sediment of slib te verwijderen

- Eenvoudige handelingen: mag via doe-het-zelf of door werknemer(s) met opleidingsattest eenvoudige handelingen  
Gelieve het asbest houdend materiaal zijn geheel te verwijderen ( beton en buis ). gelieve de fundering met een graafkraan volledig vrij te maken. gelieve de omgeving voldoende te schermen. mits in achtnaam van de regels van eenvoudige handelingen

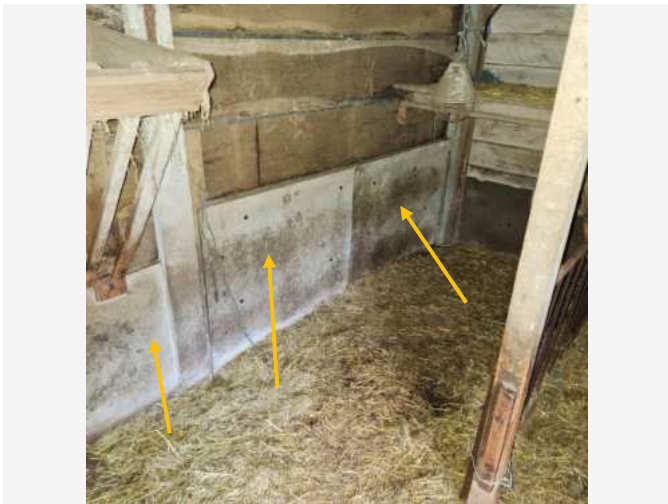
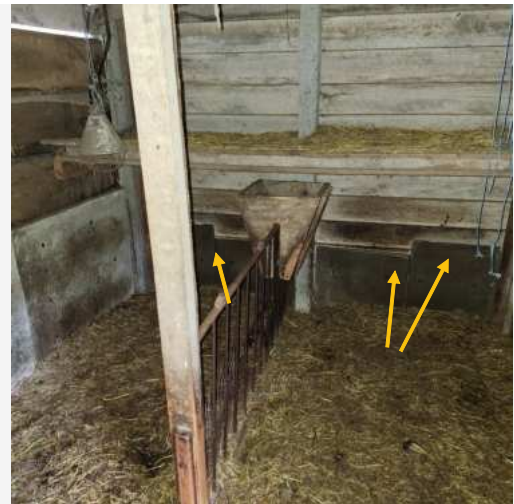
Overzichtsfoto

Het asbestmateriaal valt onder de mijlpaal van 2040.

Verwijderen

Zone 2: Bijgebouw 1 : stalling weide

- Plan 2.1: stal 1 grondplan

Eindbeoordeling materiaalrisico	Verhoogd materiaalrisico en/of verhoogde kans op vezelvrijgave
---------------------------------	--

Gebondenheid	Categorie 1: hechtgebonden in oorsprong
Asbestsoort (vezeltype)	Crocidoliet aanwezig
Asbestconcentratie	Laag (< 50%)
Afschermingsgraad van het gehele materiaal	Geheel of deels (ook) vrij aan de binnenlucht
Toestand van het materiaal	Licht beschadigd, licht verweerd. Intact materiaal type Pical – asbestboard of categorie III 'gebondenheid'

Beschrijving	bijgebouw 2 stal : binnen plaat /stootbord
Omgeving	Binnen
Primaire drager	Binnenwand
Asbestmateriaal	Dak- en gevelbekleding - Plaat
Bindmiddel van asbestmateriaal	Cement
Gebondenheid op basis van bindmiddel	Hecht
Hoeveelheid (oppervlakte - dikte - aantal)	• 7,00 m <sup>2</sup> - 2,00 cm - 1 stuk
Totaal volume	0,14 m <sup>3</sup>
Eenvoudig bereikbaar	Ja
Bevestigingswijze	• Geklemd
Identificatiemethode	Vaststelling zonder monsternamen

- Zorg voor een veilig beheer. Vermijd het beschadigen van het asbestmateriaal. Controleer de toestand jaarlijks op wijzigingen.
- Verwijder dit asbestmateriaal zo snel mogelijk. Volg de toestand goed op.

- Eenvoudige handelingen: mag via doe-het-zelf of door werknemer(s) met opleidingsattest eenvoudige handelingen  
Gelieve het asbest houdend materiaal volledig los te maken en in zijn geheel te verwijderen . gelieve de omgeving voldoende te schermen mits in achtnaam van de regels van eenvoudige handelingen

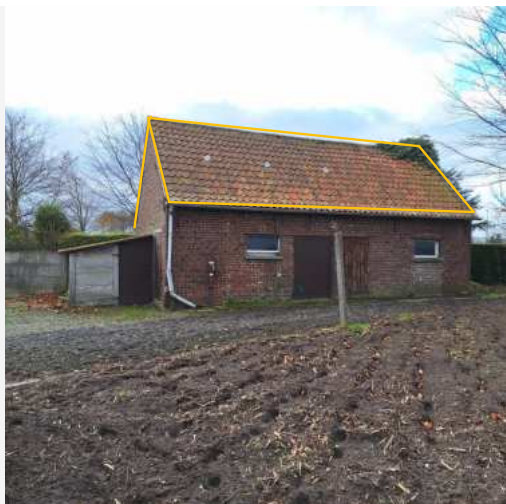
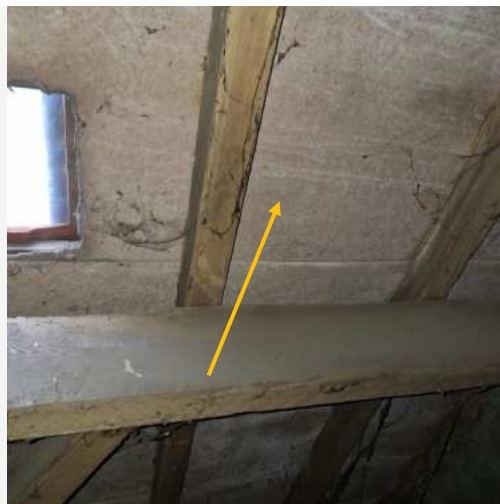
Overzichtsfoto

Het asbestmateriaal valt onder de mijlpaal van 2040.

Maatregelen nemen

Zone 7: Bijgebouw

- Plan 7.1: bijgebouw 7 stal dakplan

Eindbeoordeling materiaalrisico	Verhoogd materiaalrisico en/of verhoogde kans op vezelvrijgave
---------------------------------	--

Gebondenheid	Categorie 1: hechtgebonden in oorsprong
Asbestsoort (vezeltype)	Crocidoliet aanwezig
Asbestconcentratie	Laag (< 50%)
Afschermingsgraad van het gehele materiaal	Geheel of deels (ook) vrij aan de binnenlucht
Toestand van het materiaal	Licht beschadigd, licht verweerd. Intact materiaal type Pical – asbestboard of categorie III 'gebondenheid'

Beschrijving	bijgebouw 7 : onderdakplaten
Omgeving	Grenst aan binnen- en buitenlucht
Primaire drager	Schuin dak
Asbestmateriaal	Plaat, paneel, tablet - Type Menuiserite
Bindmiddel van asbestmateriaal	Cement
Gebondenheid op basis van bindmiddel	Hecht
Hoeveelheid (oppervlakte - dikte - aantal)	• 73,50 m <sup>2</sup> - 0,49 cm - 1 stuk
Totaal volume	0,36 m <sup>3</sup>
Eenvoudig bereikbaar	Nee  • Het asbestmateriaal is bedekt (uitgezonderd laag verf, coating, behang, kunststof, textiel) en het wegnemen van het bedekkende materiaal kan niet zonder het bedekkende materiaal te beschadigen.

- Zorg voor een veilig beheer. Vermijd het beschadigen van het asbestmateriaal. Controleer de toestand jaarlijks op wijzigingen.

- Eenvoudige handelingen: mag via doe-het-zelf of door werknemer(s) met opleidingsattest eenvoudige handelingen  
Gelieve het asbest houdend materiaal volledig los te maken en in zijn geheel te verwijderen . de werken worden best door een erkend asbest verwijderaar uitgevoerd gezien de werken op hoogte. gelieve de omgeving voldoende te schermen. mits in achtnaam van de regels van eenvoudige handelingen

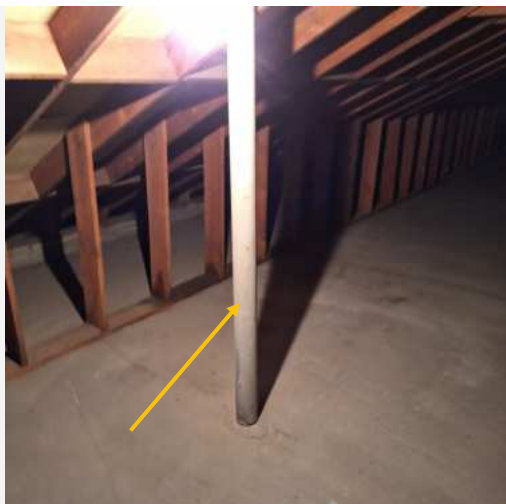
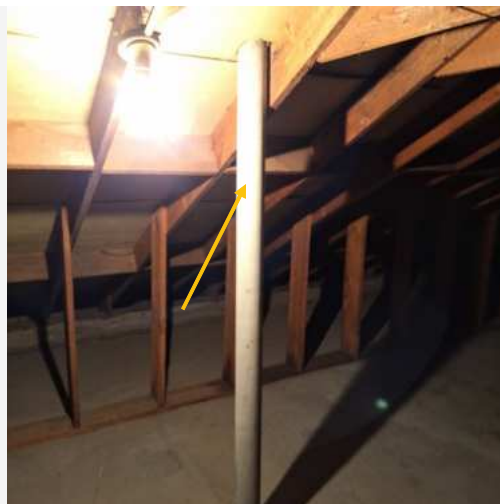
Overzichtsfoto

Het asbestmateriaal valt onder de mijlpaal van 2040.

Zorgvuldig beheren

Zone 1: woning

- Plan 1.7: woning zolder plan verluchttingsbuis

Eindbeoordeling materiaalrisico	Laag materiaalrisico en/of verlaagde kans op vezelvrijgave
---------------------------------	--

Gebondenheid	Categorie 1: hechtgebonden in oorsprong
Asbestsoort (vezeltype)	Crocidoliet aanwezig
Asbestconcentratie	Laag (< 50%)
Afschermingsgraad van het gehele materiaal	Geheel of deels (ook) vrij aan binnenluchtstromen
Toestand van het materiaal	Onbeschadigd, niet verweerd

Beschrijving	woning : zolder verluchttingsbuis wc
Omgeving	Binnen
Primaire drager	HVAC infrastructuur en uitrusting
Asbestmateriaal	Buis, koker, leiding, pijp, doorvoer
Bindmiddel van asbestmateriaal	Cement
Gebondenheid op basis van bindmiddel	Hecht
Hoeveelheid (lengte - omtrek - dikte - aantal)	• 2,30 m - 47,20 cm - 2,00 cm - 1 stuk
Totaal volume	0,022 m <sup>3</sup>

- Zorg voor een veilig beheer. Vermijd het beschadigen van het asbestmateriaal. Controleer de toestand jaarlijks op wijzigingen.

- Eenvoudige handelingen: mag via doe-het-zelf of door werknemer(s) met opleidingsattest eenvoudige handelingen  
Gelieve het asbest houdend materiaal volledig los te maken en in zijn geheel te verwijderen .  
mits in achtname van de regels van eenvoudige handelingen

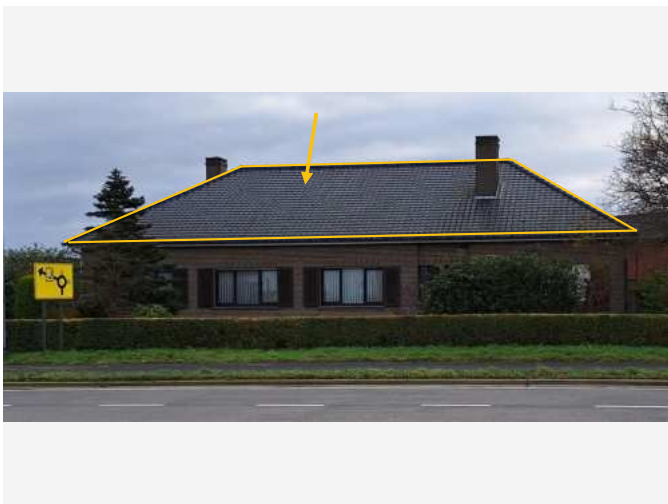
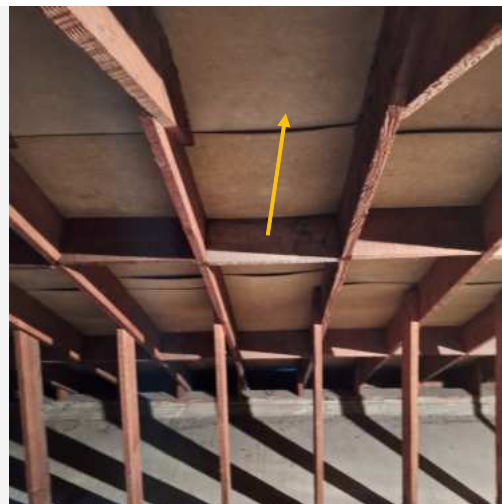
Overzichtsfoto

Het asbestmateriaal valt onder de mijlpaal van 2040.

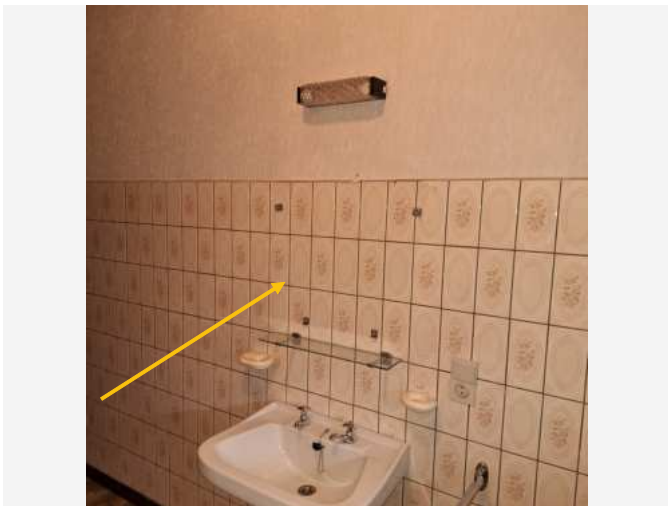
Vrije foto

Identificatiemethode	Redelijk vermoeden
Primaire drager	Binnenwand
(Asbest)materiaal	In-situ afwerkingslagen - Smeerlaag
Bindmiddel	Lijm
Gebondenheid bindmiddel	Hecht

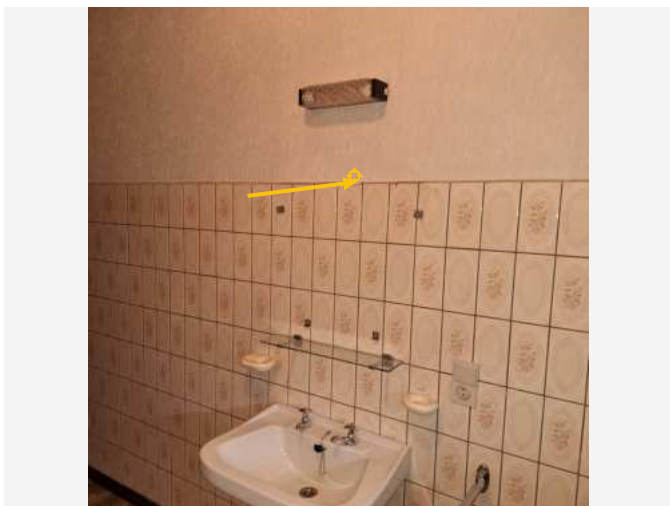
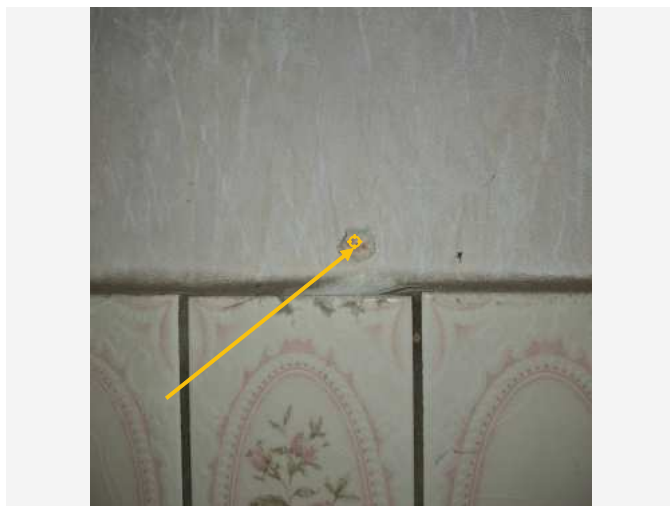
Overzichtsfoto

Beschrijving	woning : wandpleisterwerk
Omgeving	Binnen
Primaire drager	Binnenwand
Bindmiddel van materiaal	Gips - kalk

<b>Gebondenheid op basis van bindmiddel</b>	Niet-hechtgebonden
<b>Hoeveelheid (oppervlakte - dikte - aantal)</b>	• 150,00 m <sup>2</sup> - 1,00 cm - 1 stuk
<b>Totaal volume</b>	1,50 m <sup>3</sup>
<b>Identificatiemethode</b>	Vaststelling met monstername
<b>Destructieve handeling voor identificatie</b>	Ja

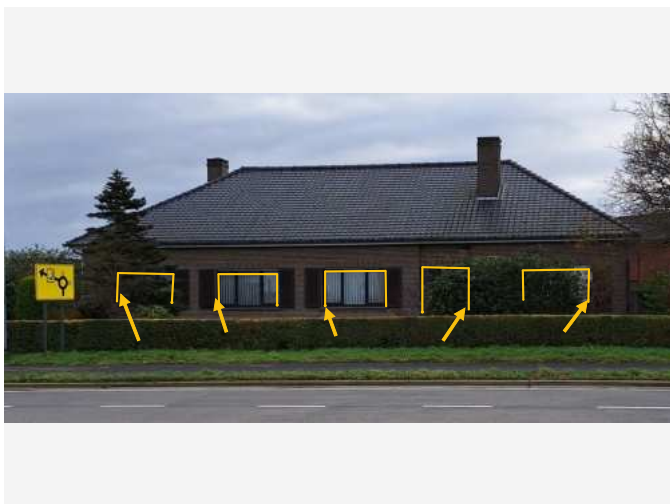
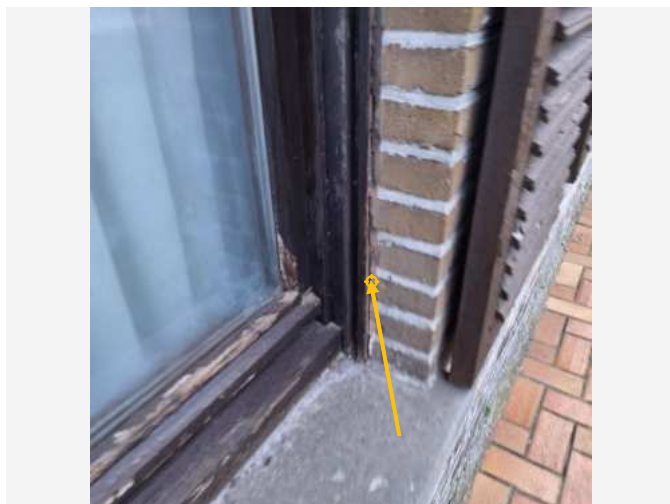
Overzichtsfoto

Beschrijving	woning : mastiek buitenschrijnwerk
Omgeving	Buiten
Primaire drager	Wandopening verticaal (raam, deur, ...)
Bindmiddel van materiaal	Kitten, mastiek, pasta

<b>Gebondenheid op basis van bindmiddel</b>	Hecht
<b>Hoeveelheid (gewicht - aantal)</b>	• 15,00 kg - 1 stuk
<b>Totaal gewicht</b>	15,00 kg
<b>Identificatiemethode</b>	Vaststelling met monstername
<b>Destructieve handeling voor identificatie</b>	Ja

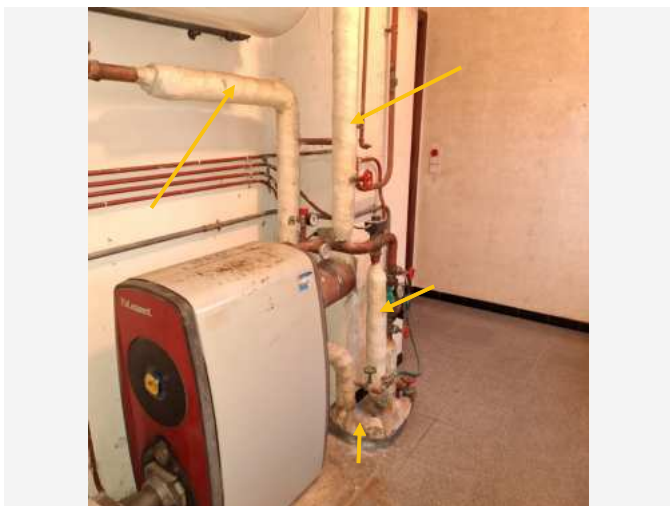
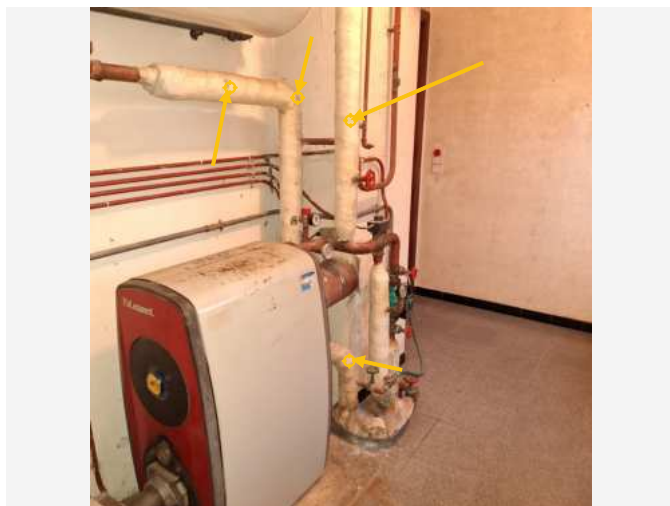
Overzichtsfoto

Beschrijving	woning : leiding isolatie aan verwarming
Omgeving	Binnen
Primaire drager	HVAC infrastructuur en uitrusting
Bindmiddel van materiaal	Gips - kalk

<b>Gebondenheid op basis van bindmiddel</b>	Niet-hechtgebonden
<b>Hoeveelheid (oppervlakte - dikte - aantal)</b>	• 4,50 m <sup>2</sup> - 2,00 cm - 1 stuk
<b>Totaal volume</b>	0,09 m <sup>3</sup>
<b>Identificatiemethode</b>	Vaststelling met monstername
<b>Destructieve handeling voor identificatie</b>	Ja
<b>Opmerking</b>	de hoeveelheid in m <sup>2</sup> is moeilijk te bepalen door dat de dikte verschilt op bepaalde plaatsen.

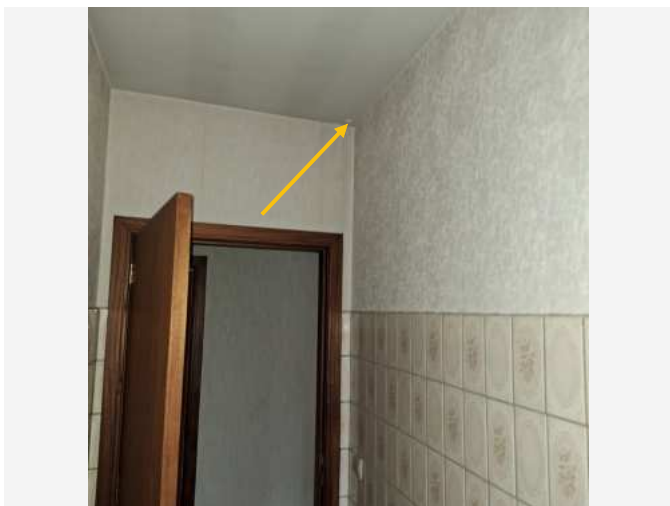
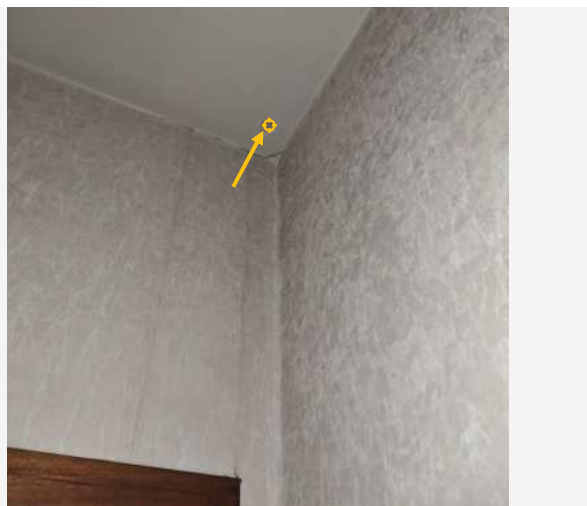
Overzichtsfoto

Beschrijving	woning : plafond pleisterwerk
Omgeving	Binnen
Primaire drager	Plafond
Bindmiddel van materiaal	Gips - kalk

<b>Gebondenheid op basis van bindmiddel</b>	Niet-hechtgebonden
<b>Hoeveelheid (oppervlakte - dikte - aantal)</b>	• 250,00 m <sup>2</sup> - 1,00 cm - 1 stuk
<b>Totaal volume</b>	2,50 m <sup>3</sup>
<b>Identificatiemethode</b>	Vaststelling met monstername
<b>Destructieve handeling voor identificatie</b>	Ja
