# Asbestinventarisatetest

Aalterstraat 7, 8755 Ruiselede

Attestnummer : 20230120-000275.001

Uitgegeven op : 20.01.2023

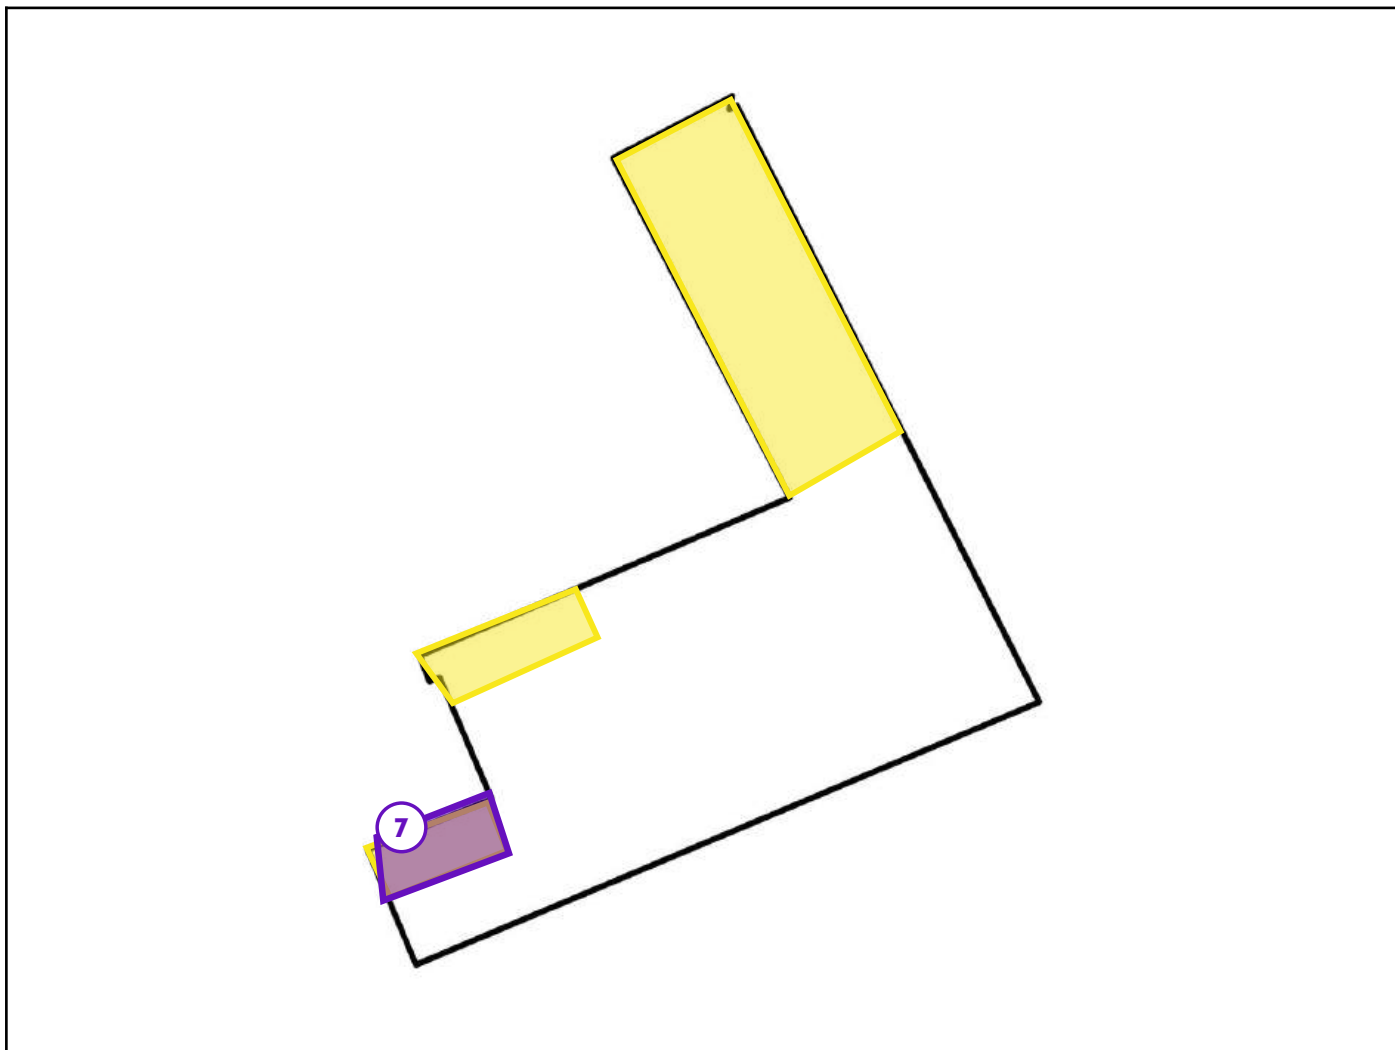
## Plan 1.1: Kelder

Beschrijving	Type	Actie
7. Kelder onder brander	Beperking	-

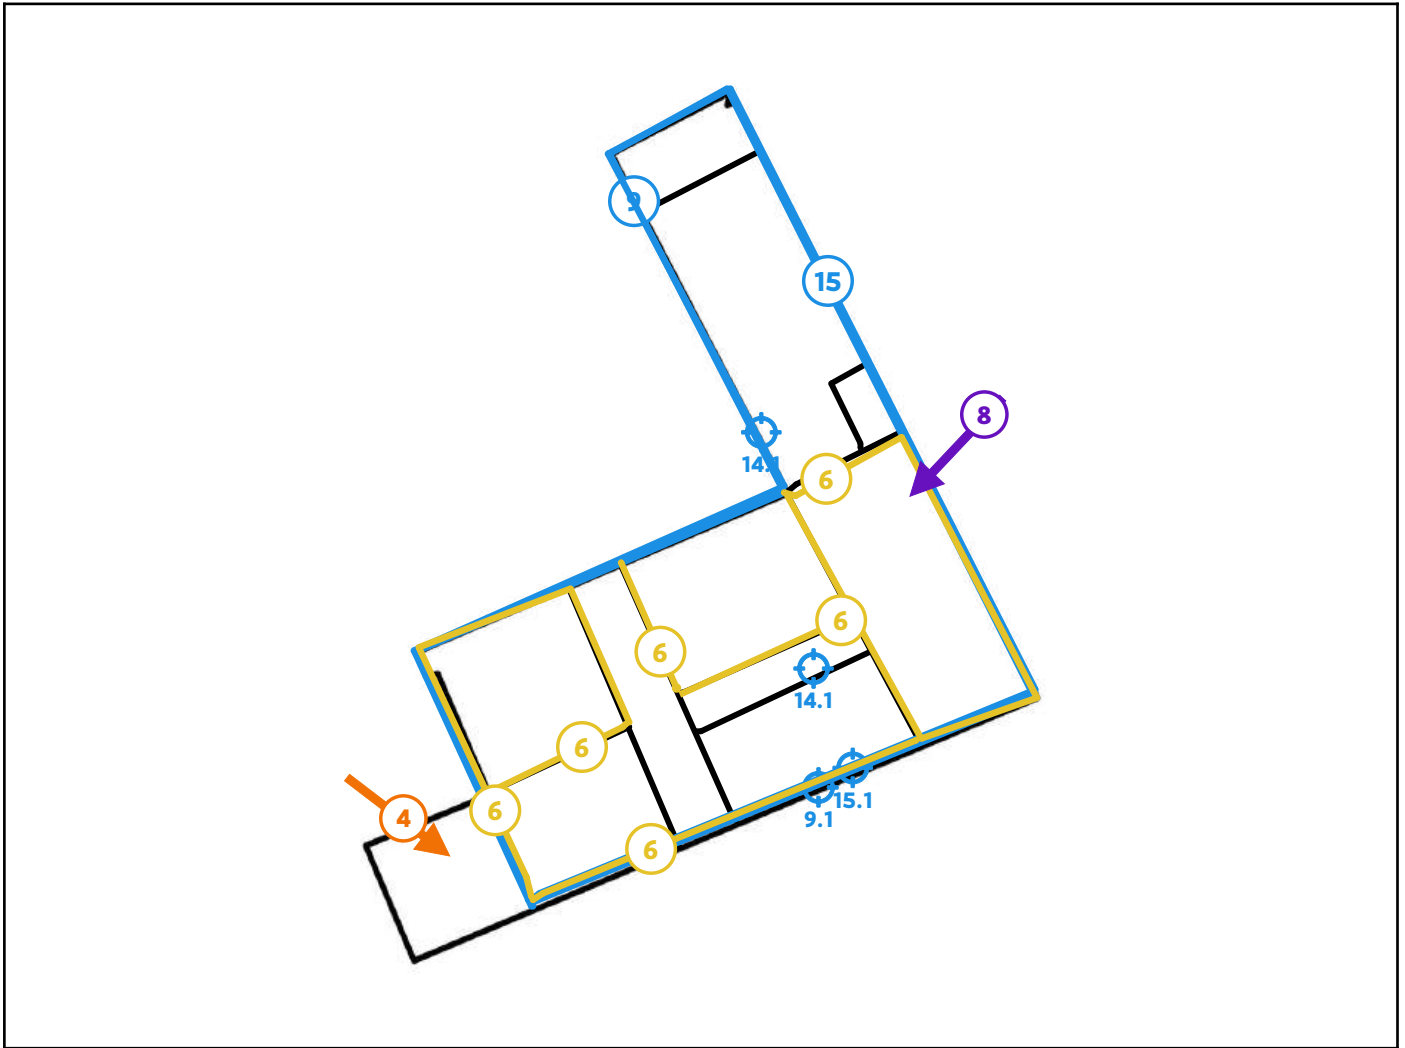
## Plan 1.2: Gelijkvloers

Beschrijving	Type	Actie
4. Dichting brander	Asbestmateriaal	<b>Verwijderen</b>
6. Wandbekleding - Harde plaat	Asbestmateriaal	<b>Zorgvuldig beheren</b>
8. Wandbekleding tegels - badkamer	Advies	-
9. Crepi gevel	Geen asbest	-
9.1 Code: ST 1	Puntmonster	-
14. Pleister wand woning	Geen asbest	-
14.1 Code: ST 3	Mengmonster	-

15. Mastiek - Schrijnwerk en glas	Geen asbest	-
15.1 Code: ST 2	Puntmonster	-

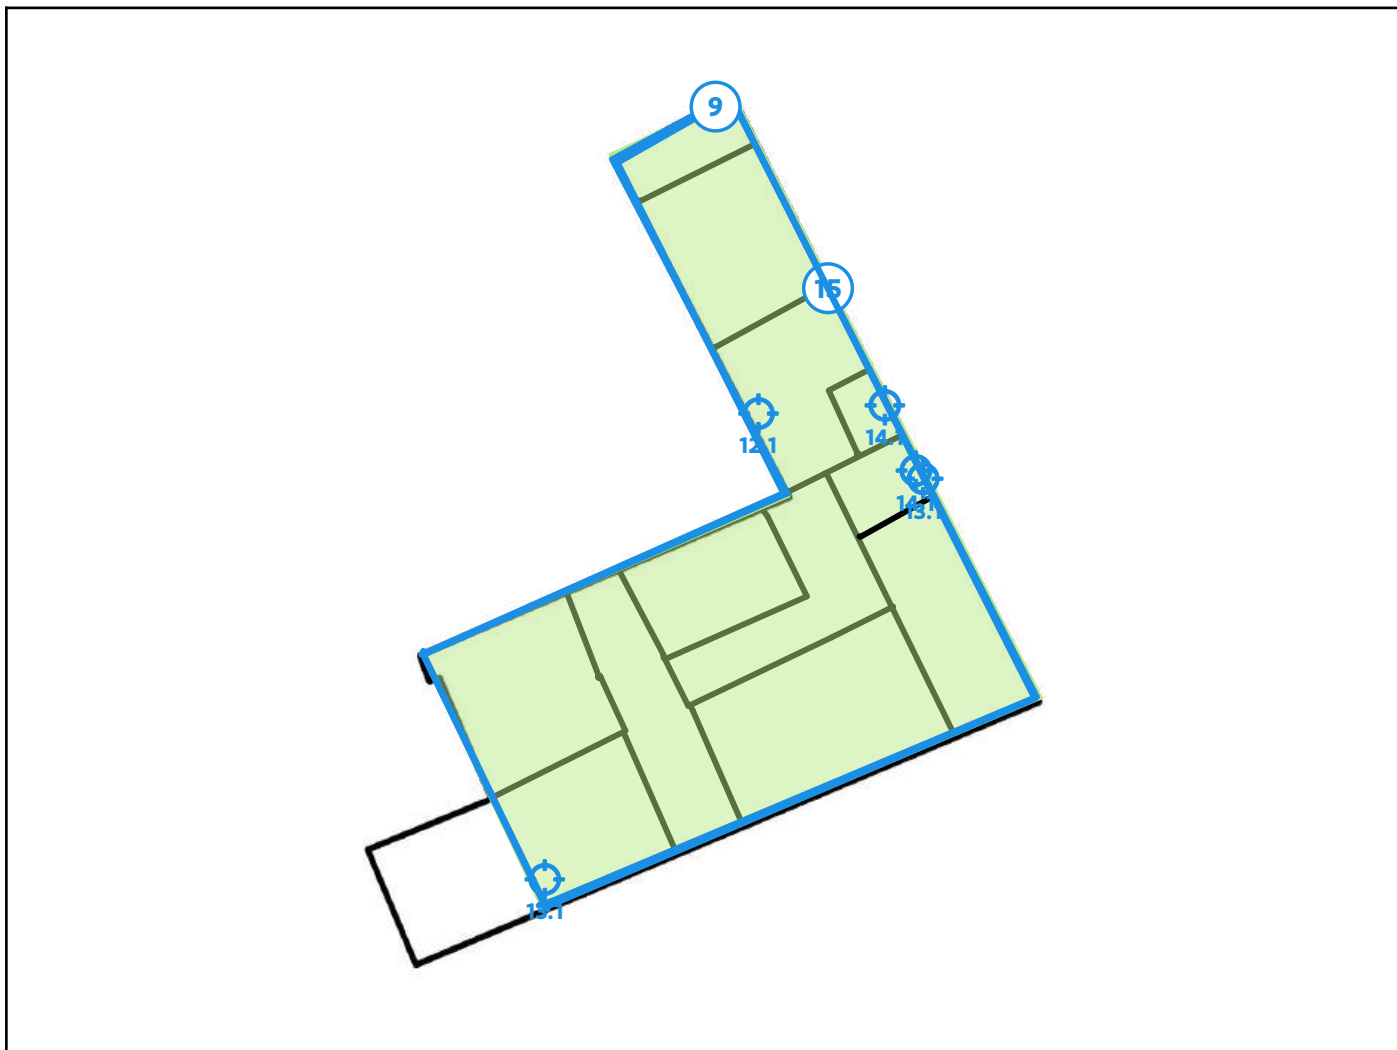
## Plan 1.3: Verdiep +1

Beschrijving	Type	Actie
9. Crepi gevel	Geen asbest	-
12. Vloerbedekking - divers	Geen asbest	-
12.1 Code: ST 5	Mengmonster	-
13. Pleisterwerk plafond woning	Geen asbest	-
13.1 Code: ST 4	Mengmonster	-
14. Pleister wand woning	Geen asbest	-
14.1 Code: ST 3	Mengmonster	-

15. Mastiek - Schrijnwerk en glas	Geen asbest	-
-----------------------------------	-------------	---

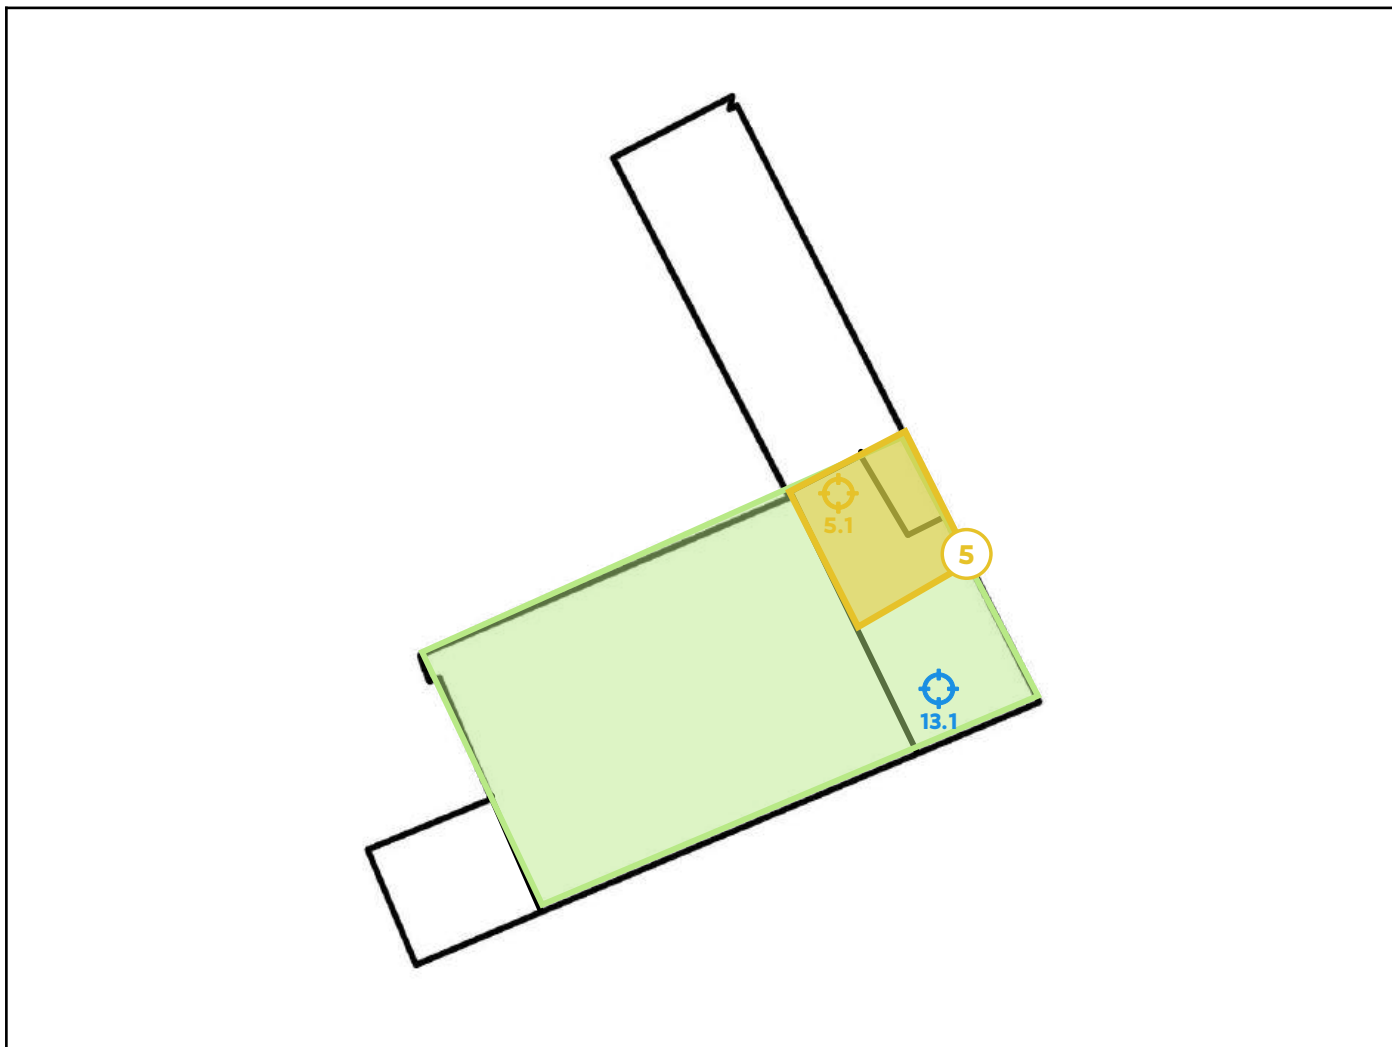
## Plan 1.4: Verdiep +2

Beschrijving	Type	Actie
5. Onderdakplaat	Asbestmateriaal	Zorgvuldig beheren
5.1 Code: ST 6	Puntmonster	-
13. Pleisterwerk plafond woning	Geen asbest	-
13.1 Code: ST 4	Mengmonster	-

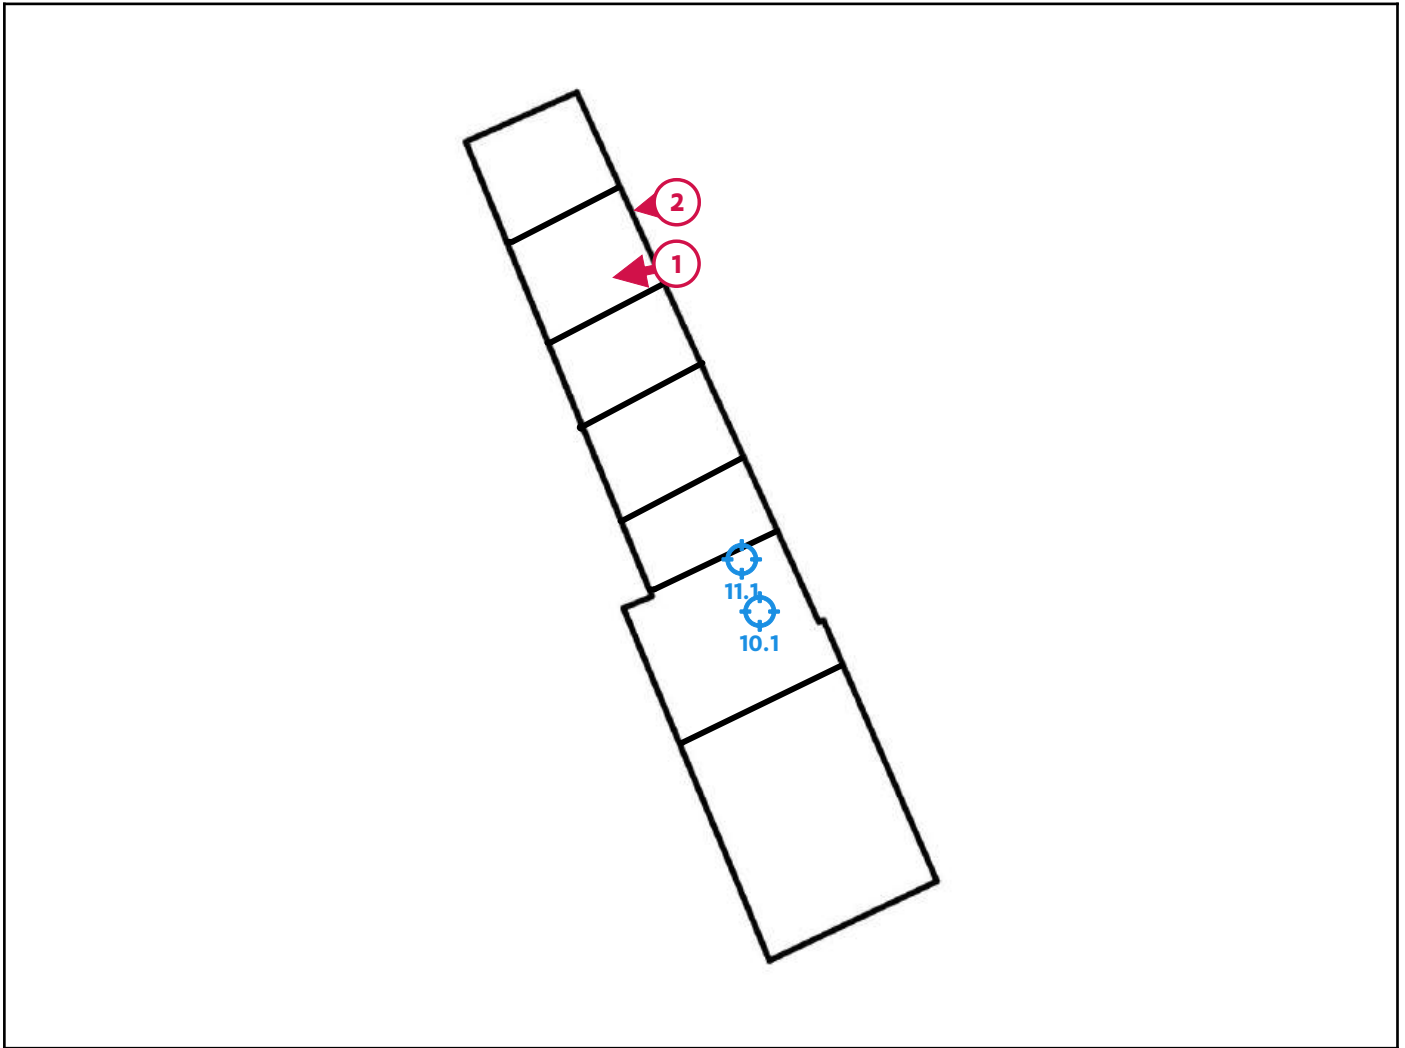
## Plan 2.1: Bijgebouw gelijkvloers

Beschrijving	Type	Actie
1. Harde plaat - los	Asbestmateriaal	Dringend verwijderen
2. Golfplaten - los	Asbestmateriaal	Dringend verwijderen
10. Pleisterwerk plafond bijgebouw	Geen asbest	-
10.1 Code: SY 8	Puntmonster	-
11. Pleisterwerk wand bijgebouw	Geen asbest	-
11.1 Code: ST 7	Puntmonster	-

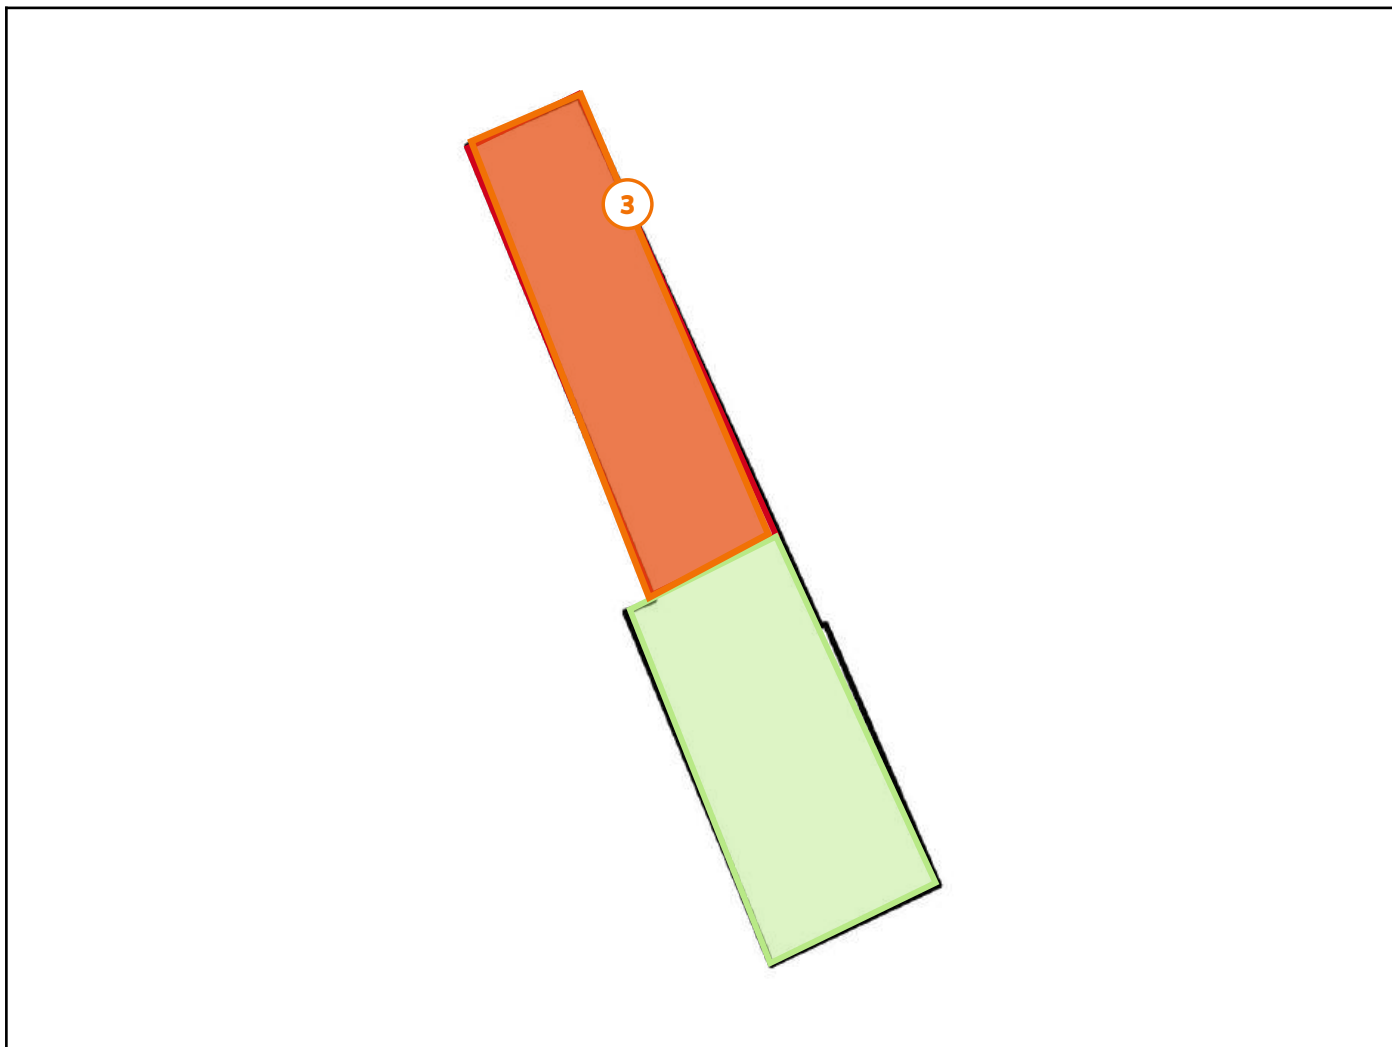
## Plan 2.3: Bijgebouw dakenplan

Beschrijving	Type	Actie
3. Dakbedekking - golfplaten	Asbestmateriaal	<a href="#">Verwijderen</a>

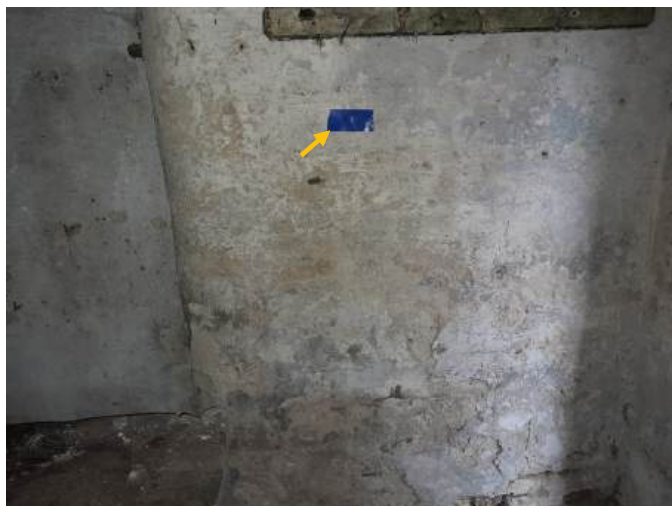
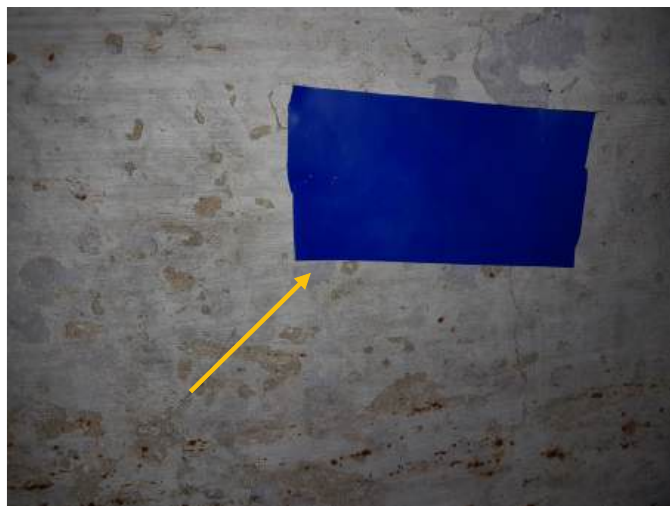
Beschrijving	Pleisterwerk plafond bijgebouw
Omgeving	Binnen
Primaire drager	Plafond
Bindmiddel van materiaal	Gips - kalk

<b>Gebondenheid op basis van bindmiddel</b>	Niet-hechtgebonden
<b>Hoeveelheid (oppervlakte - dikte - aantal)</b>	• 30,00 m <sup>2</sup> - 1,00 cm - 1 stuk
<b>Totaal volume</b>	0,30 m <sup>3</sup>
<b>Identificatiemethode</b>	Vaststelling met monstername
<b>Destructieve handeling voor identificatie</b>	Nee
