Asbestinventarisatetest

Woestenstraat 39, 8640 Vleteren

Attestnummer : 20240703-000284.000

Uitgegeven op : 03.07.2024

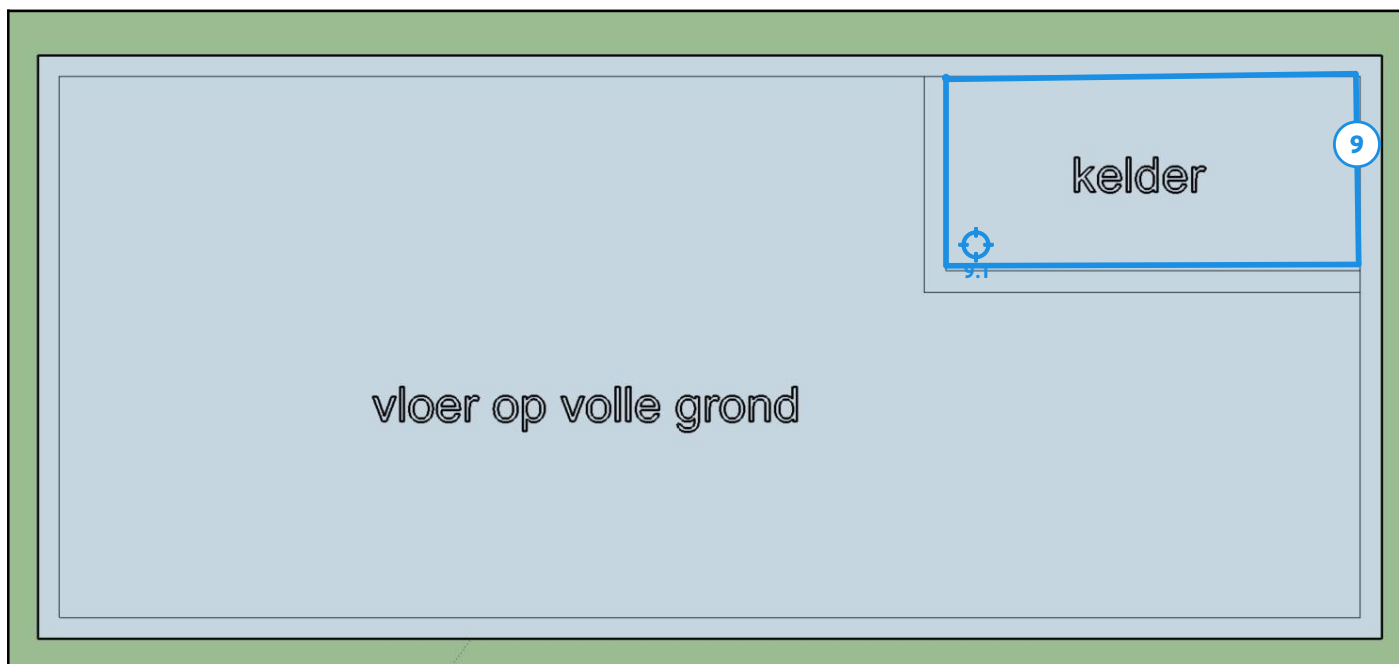
Plan 1.1: kelderplan wanden

Beschrijving	Type	Actie
9. woning : wandpleisterwerk	Geen asbest	-
9.1 Code: 241364 monster 1	Mengmonster	-

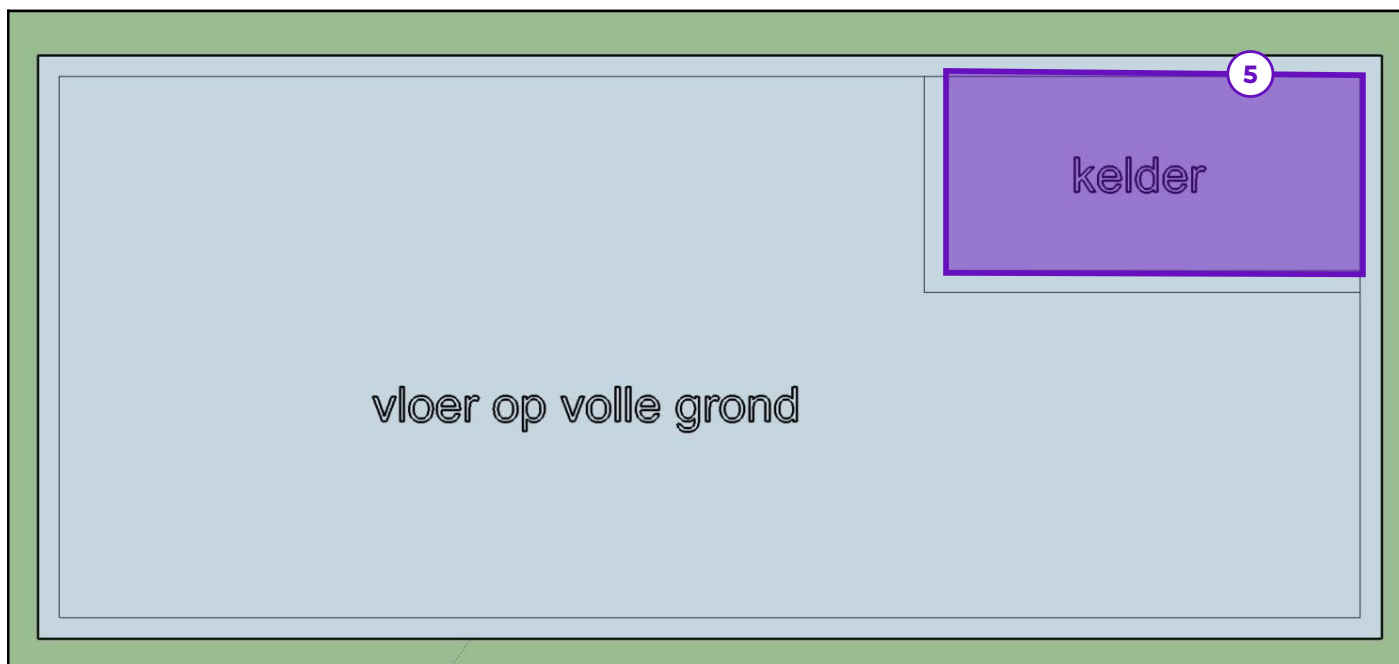
Plan 1.2: kelderplan

Beschrijving	Type	Actie
5. woning : vals plafond	Advies	-

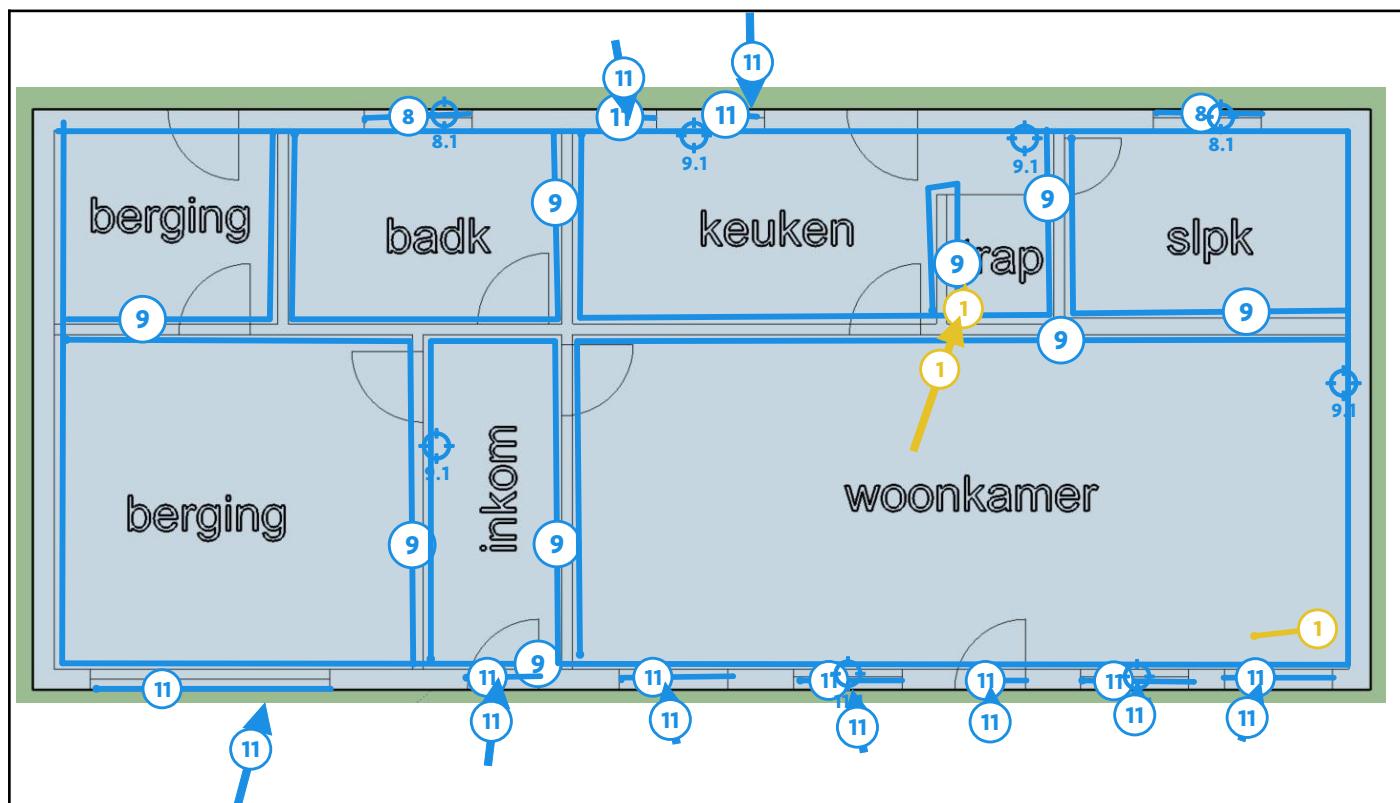
Plan 1.3: grondplan wanden en varia

Beschrijving	Type	Actie
1. woning : elektrisch schakelmateriaal/kast	Asbestmateriaal	Zorgvuldig beheren
8. woning : mastiek aan buitenschrijnwerk type 2	Geen asbest	-
8.1 Code: 241364 monster 3	Mengmonster	-
9. woning : wandpleisterwerk	Geen asbest	-
9.1 Code: 241364 monster 1	Mengmonster	-
11. woning : mastiek buitenschrijnwerk type 1	Geen asbest	-
11.1 Code: 241364 monster 2	Mengmonster	-

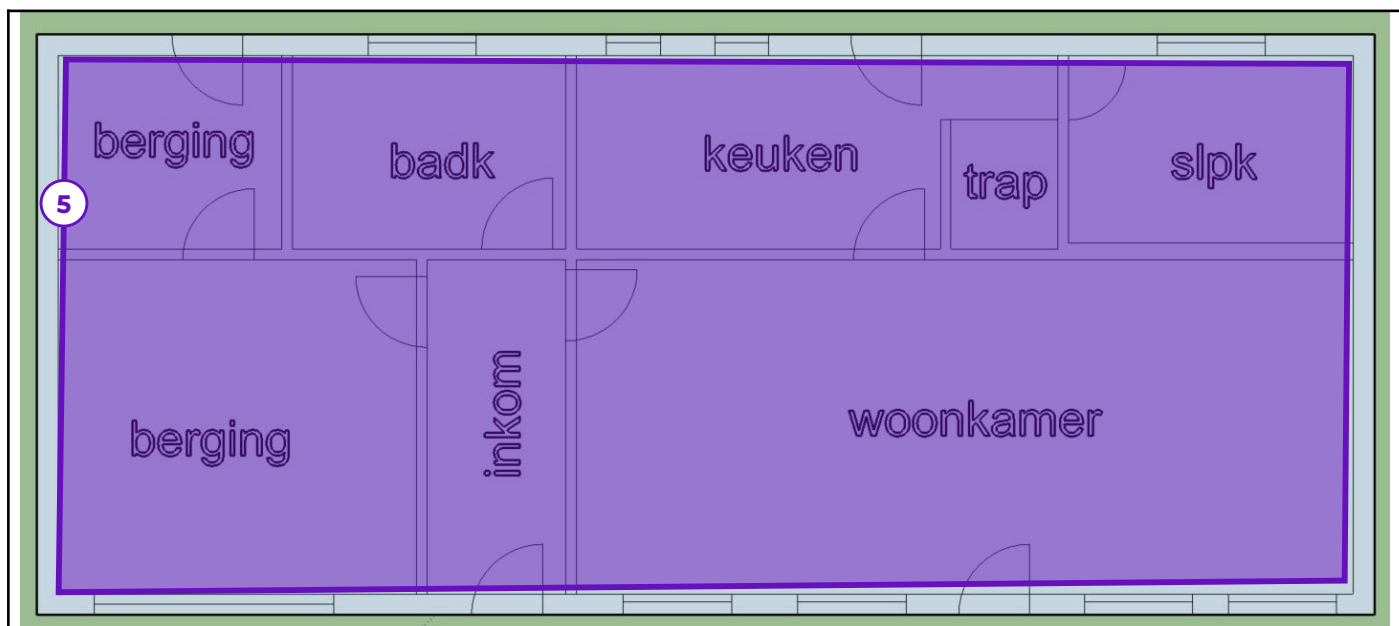
Plan 1.4: grondplan plafond

Beschrijving	Type	Actie
5. woning : vals plafond	Advies	-

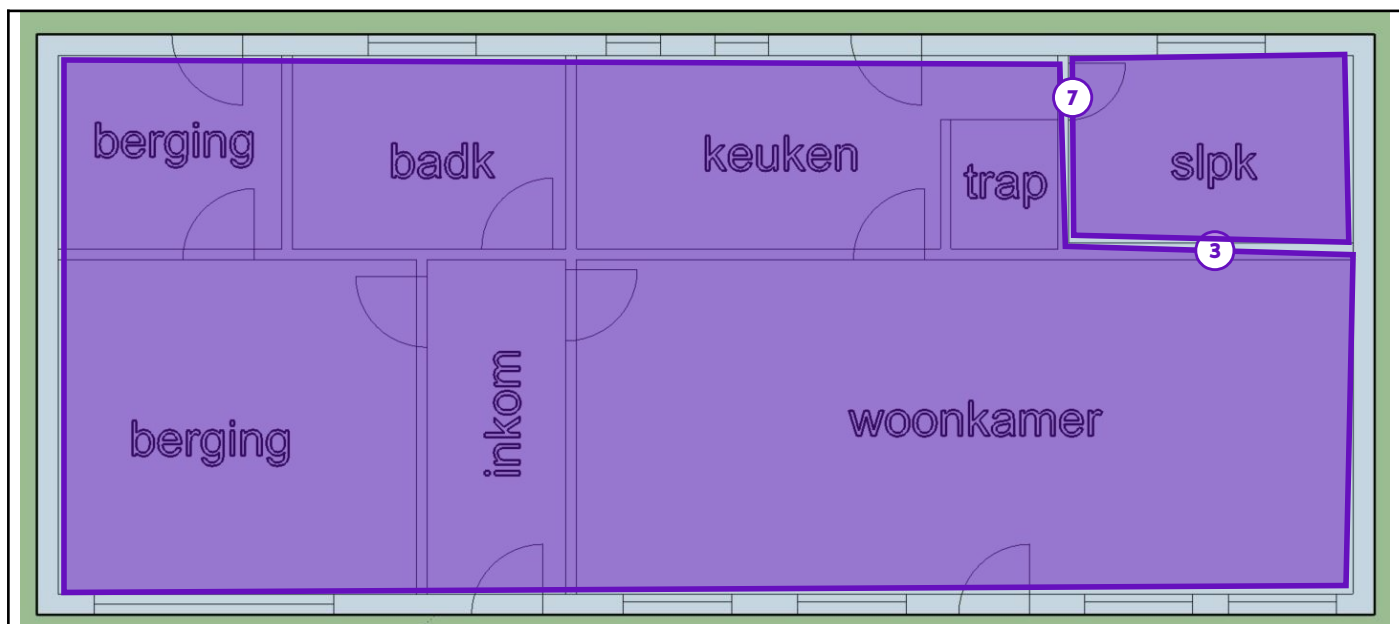
Plan 1.5: grondplan vloer

Beschrijving	Type	Actie
3. woning : wand en vloer tegels	Advies	-
7. woning : slaapkamer tapijt	Advies	-

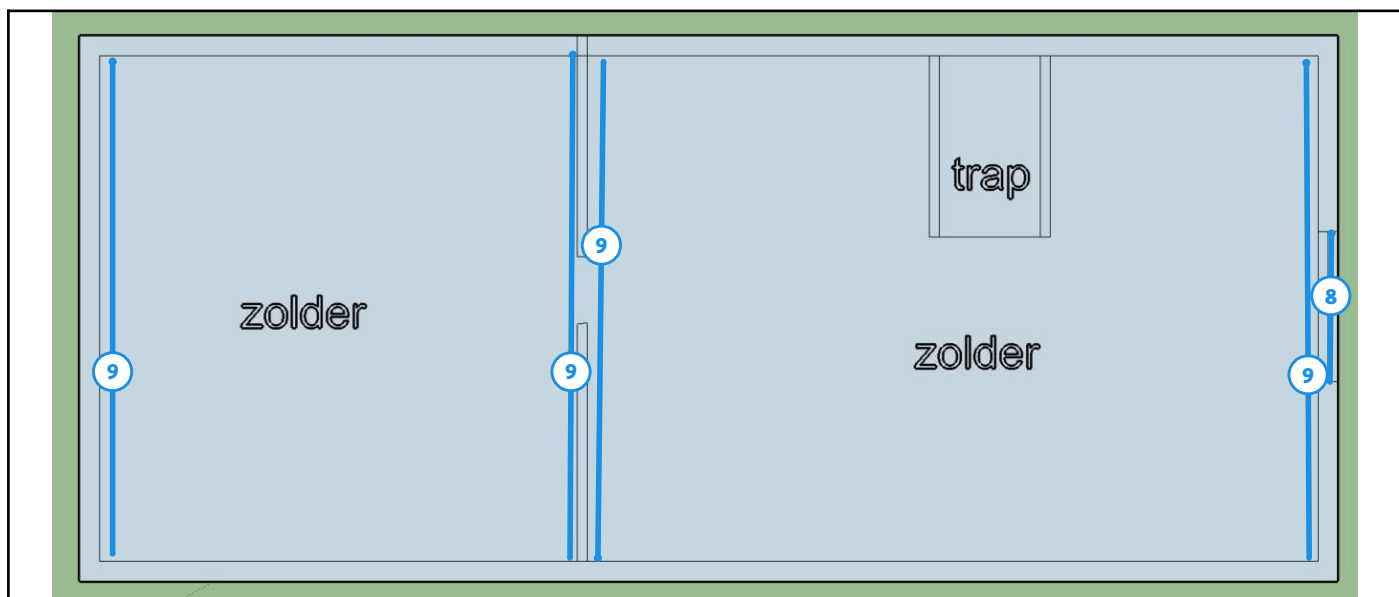
Plan 1.6: plan 1ste verdieping wanden en buitenschrijnwerk

Beschrijving	Type	Actie
8. woning : mastiek aan buitenschrijnwerk type 2	Geen asbest	-
9. woning : wandpleisterwerk	Geen asbest	-

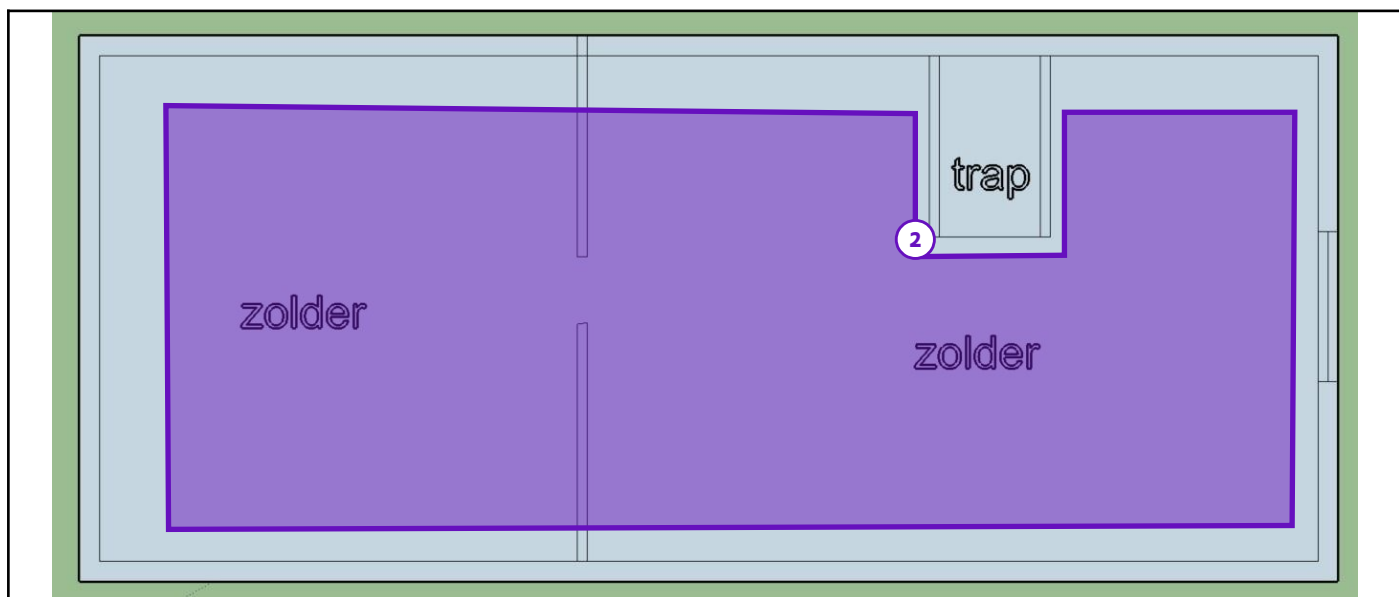
Plan 1.7: plan 1ste verdieping linoleum

Beschrijving	Type	Actie
2. woning : linoleum	Advies	-

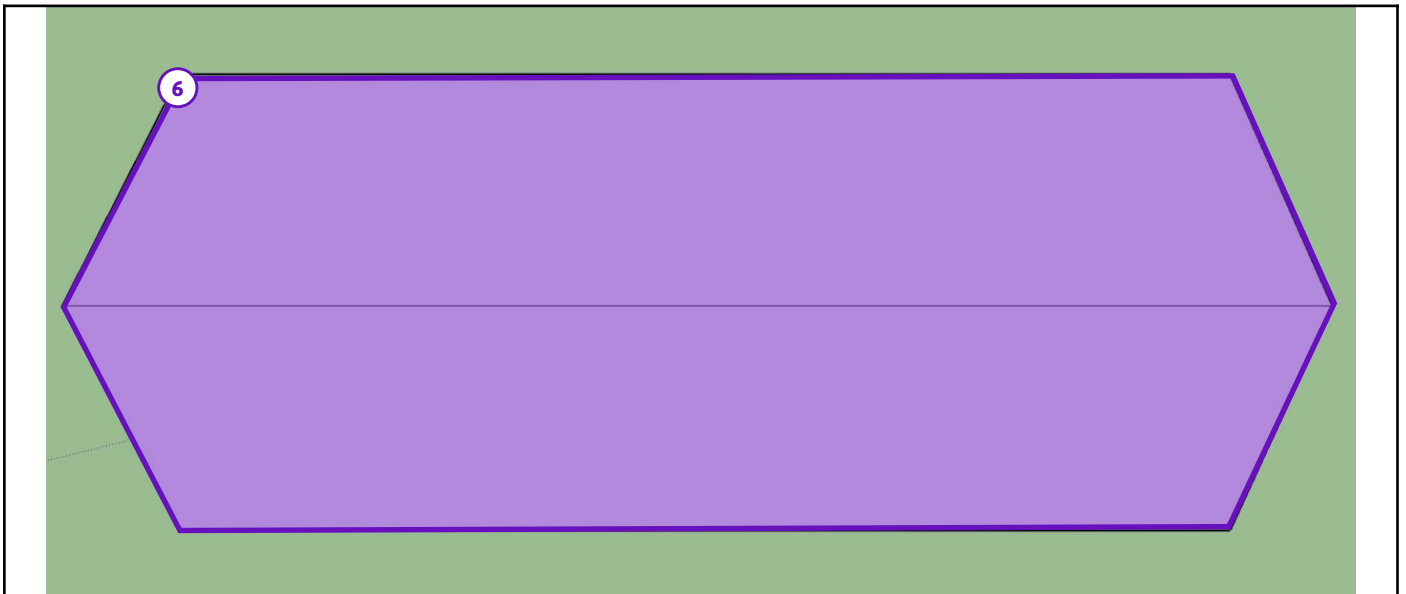
Plan 1.8: dakplan onderdakplaten

Beschrijving	Type	Actie
6. woning : onderdakplaten	Advies	-

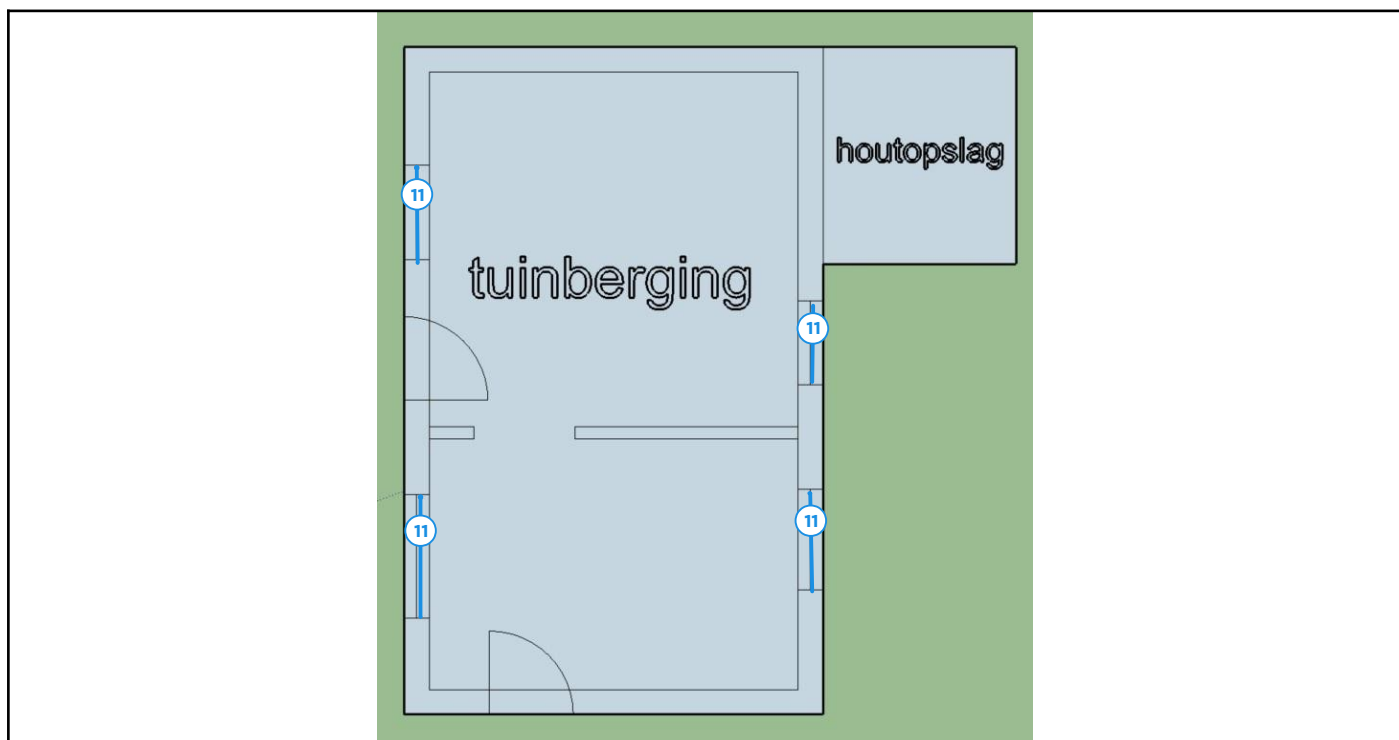
Plan 2.1: tuinberging grondplan mastiek

Beschrijving	Type	Actie
11. woning : mastiek buitenschrijnwerk type 1	Geen asbest	-

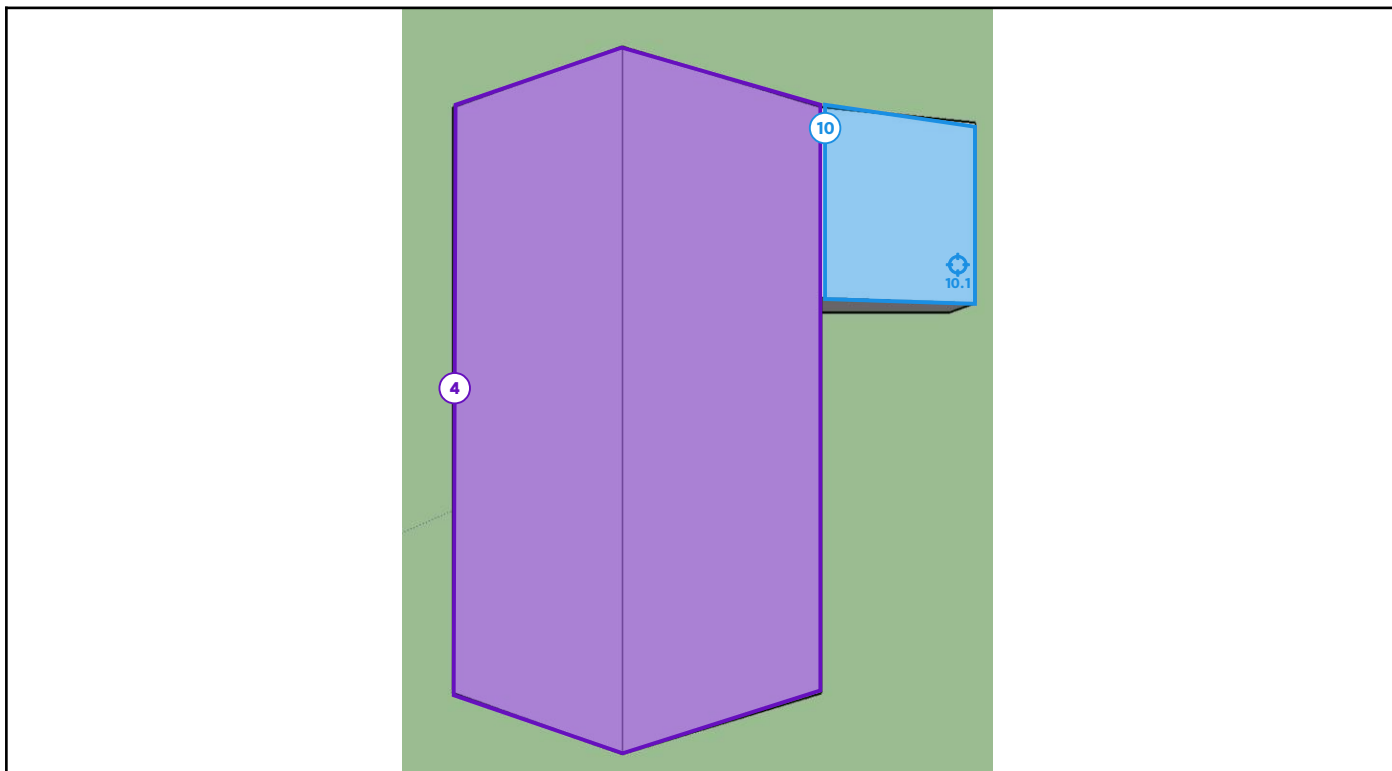
Plan 2.2: tuinberging dakplan onderdak

Beschrijving	Type	Actie
4. tuinberging : geen onderdakplaten	Advies	-
10. tuinberging : onderdak	Geen asbest	-
10.1 Code: 241364 monster 4	Puntmonster	-
