Asbestinventarisatetest

Planterijstraat 10, 8755 Wingene

Attestnummer : 20251025-000006.000

Uitgegeven op : 25.10.2025

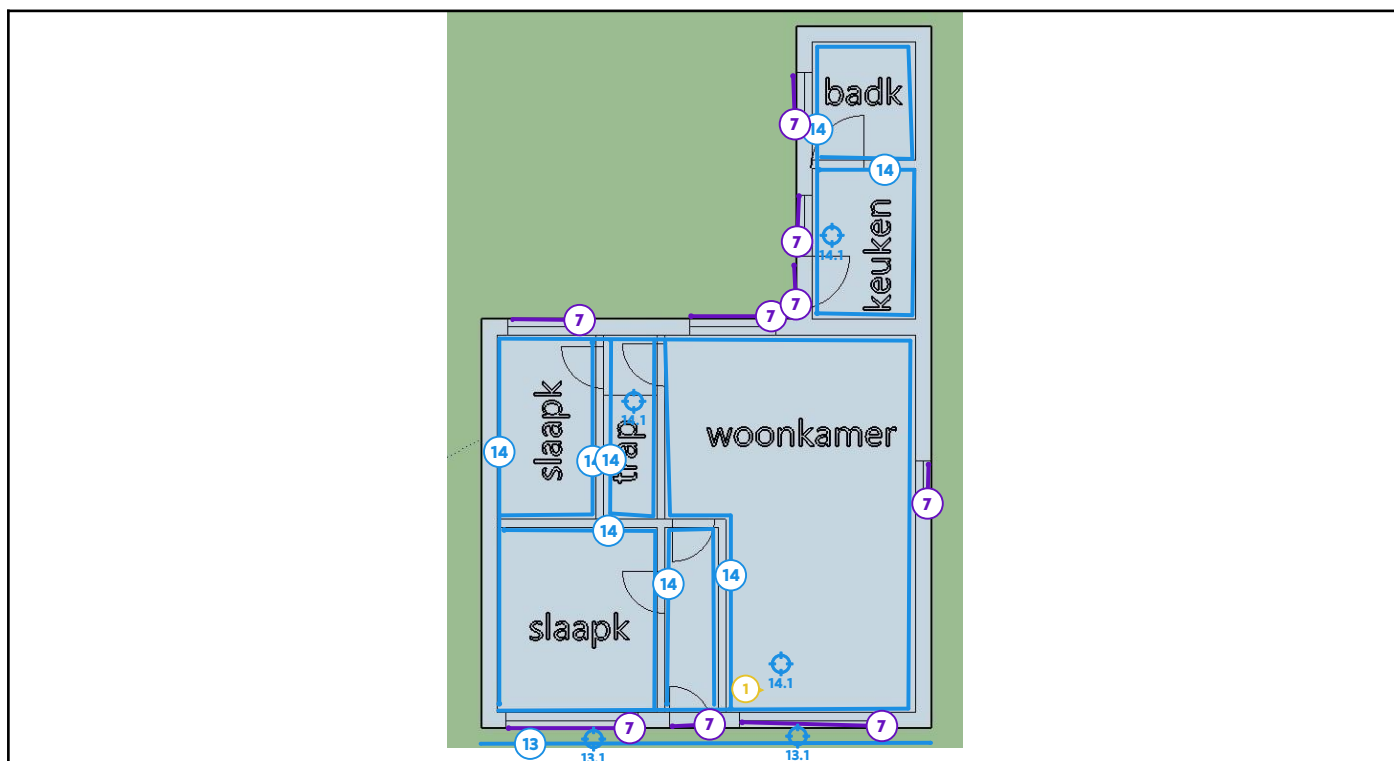
Plan 1.3: grondplan wanden en varia

Beschrijving	Type	Actie
1. woning :elektrische schakelmateriaal	Asbestmateriaal	Zorgvuldig beheren
7. woning : buitenschrijnwerk	Advies	-
13. woning : crepi	Geen asbest	-
13.1 Code: 316501 monster 5	Mengmonster	-
14. woning : wandpleisterwerk	Geen asbest	-
14.1 Code: 316501 monster 1	Mengmonster	-

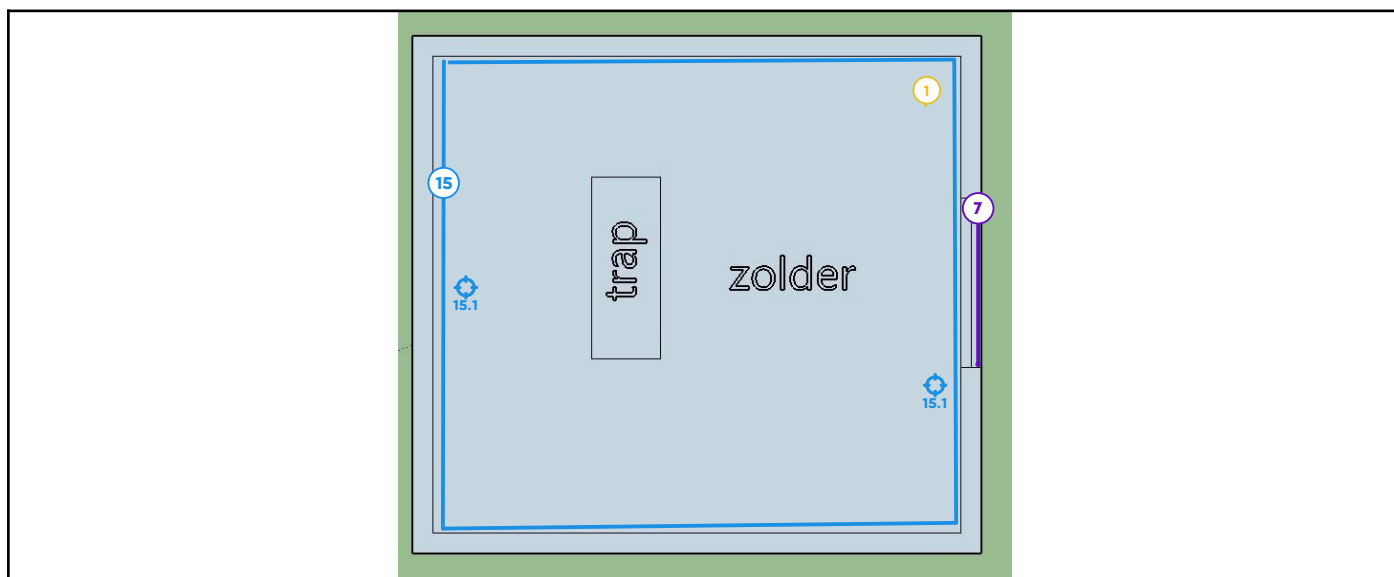
Plan 1.6: zolderplan wanden en varia

Beschrijving	Type	Actie
1. woning :elektrische schakelmateriaal	Asbestmateriaal	Zorgvuldig beheren
7. woning : buitenschrijnwerk	Advies	-
15. woning: cementpleisterwerk	Geen asbest	-
15.1 Code: 316501 monster 2	Mengmonster	-

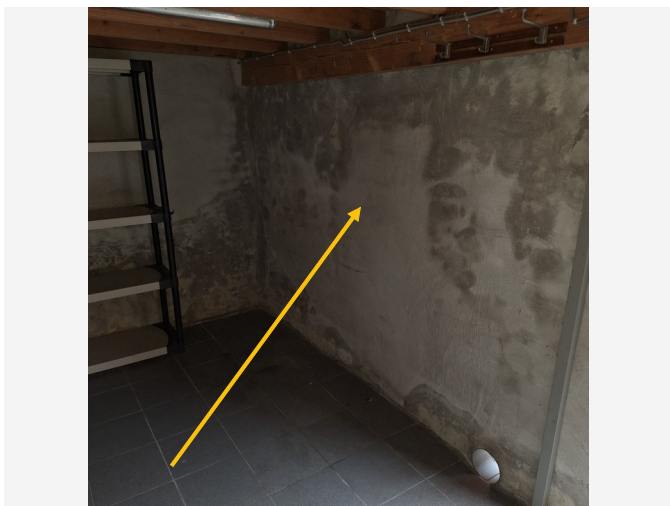
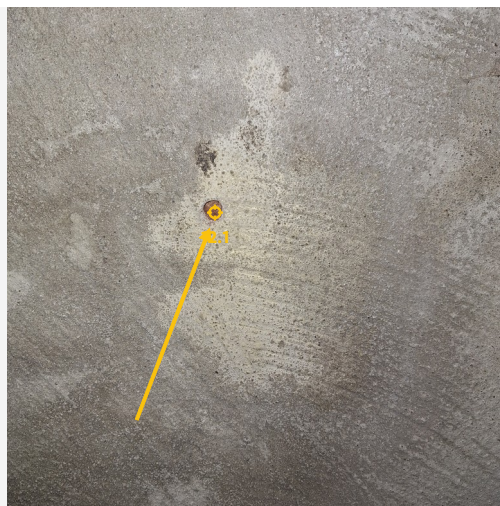
Geen asbest

Beschrijving	bijgebouw 1 : cementpleister
Omgeving	Binnen
Primaire drager	Binnenwand
Bindmiddel van materiaal	Cement
Gebondenheid op basis van bindmiddel	Hecht
Hoeveelheid (gewicht - aantal)	<ul style="list-style-type: none">• 250,00 kg - 1 stuk
Totaal gewicht	250,00 kg
Identificatiemethode	Vaststelling met monstername
Destructieve handeling voor identificatie	Nee

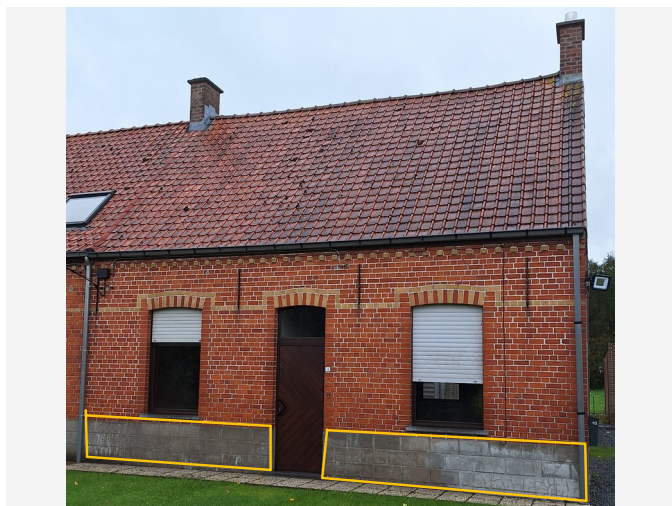
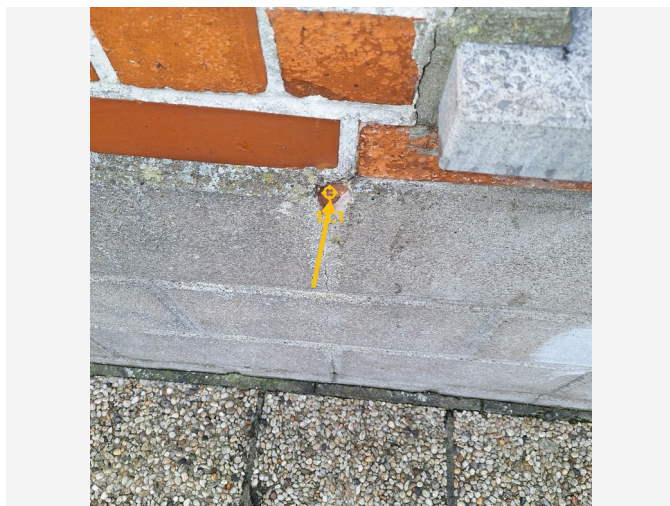
Beschrijving	woning : crepi
Omgeving	Buiten
Primaire drager	Wand buitenschil
Bindmiddel van materiaal	Cement
Gebondenheid op basis van bindmiddel	Hecht
Hoeveelheid (gewicht - aantal)	<ul style="list-style-type: none">• 249,99 kg - 1 stuk
Totaal gewicht	249,99 kg
Identificatiemethode	Vaststelling met monstername
Destructieve handeling voor identificatie	Nee

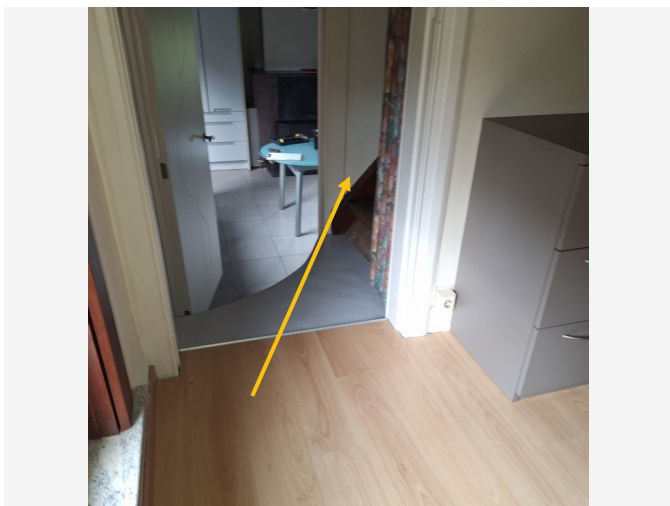
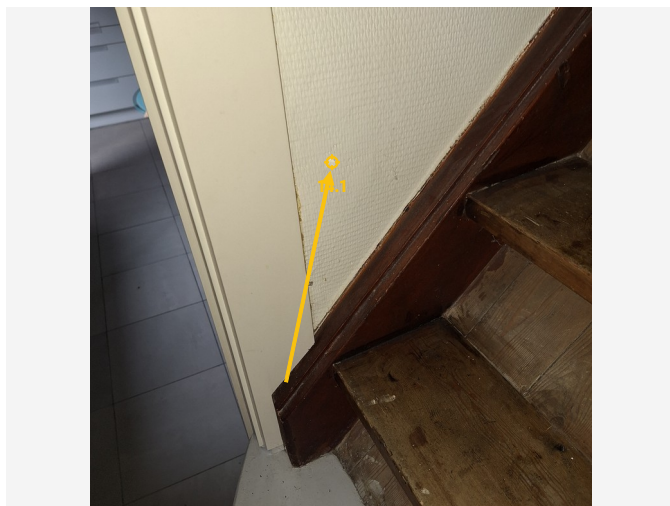
Beschrijving	woning : wandpleisterwerk
Omgeving	Binnen
Primaire drager	Binnenwand
Bindmiddel van materiaal	Gips - kalk
Gebondenheid op basis van bindmiddel	Niet-hechtgebonden
Hoeveelheid (oppervlakte - dikte - aantal)	• 125,00 m ² - 1,00 cm - 1 stuk
Totaal volume	1,25 m ³
Identificatiemethode	Vaststelling met monstername
Destructieve handeling voor identificatie	Nee
Opmerking	Er is geen stooklokaal aanwezig op de inspectielocatie.
