Asbestinventarisatetest

Schoolstraat 7, 1853 Grimbergen
Gemeenschappelijke delen

Attestnummer : 20231020-000228.000

Uitgegeven op : 20.10.2023

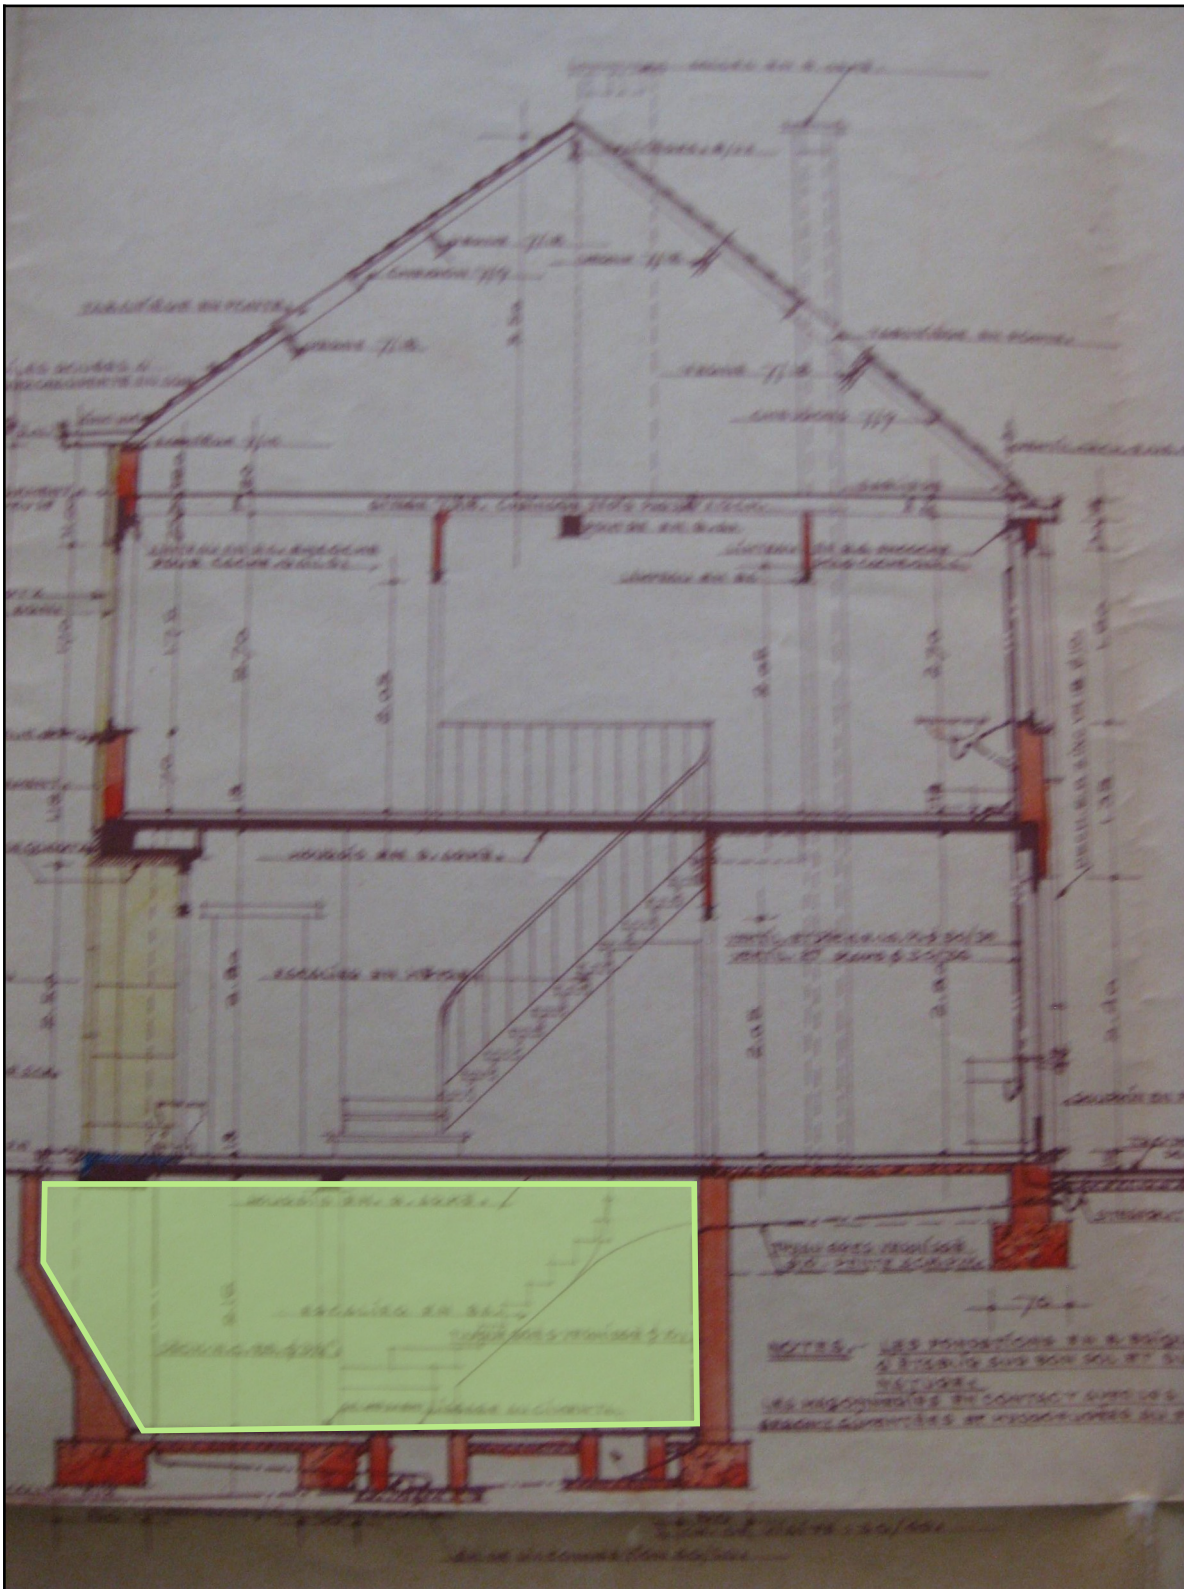
Plan 1.2: Kelder zijaanzicht

1. vloerzeil traphal (gelijkvloers)	Asbestmateriaal	Verwijderen
1.1 Code: MM03	Puntmonster	-
6. Bepleistering plafond gelijkvloers	Geen asbest	-
6.1 Code: MM02	Mengmonster	-
8. Bepleistering muur gelijkvloers	Geen asbest	-
8.1 Code: MM01	Mengmonster	-
