Asbestinventarisatetest

Rodepoortstraat 3, 1853 Grimbergen

Attestnummer : 20241212-000041.000

Uitgegeven op : 12.12.2024

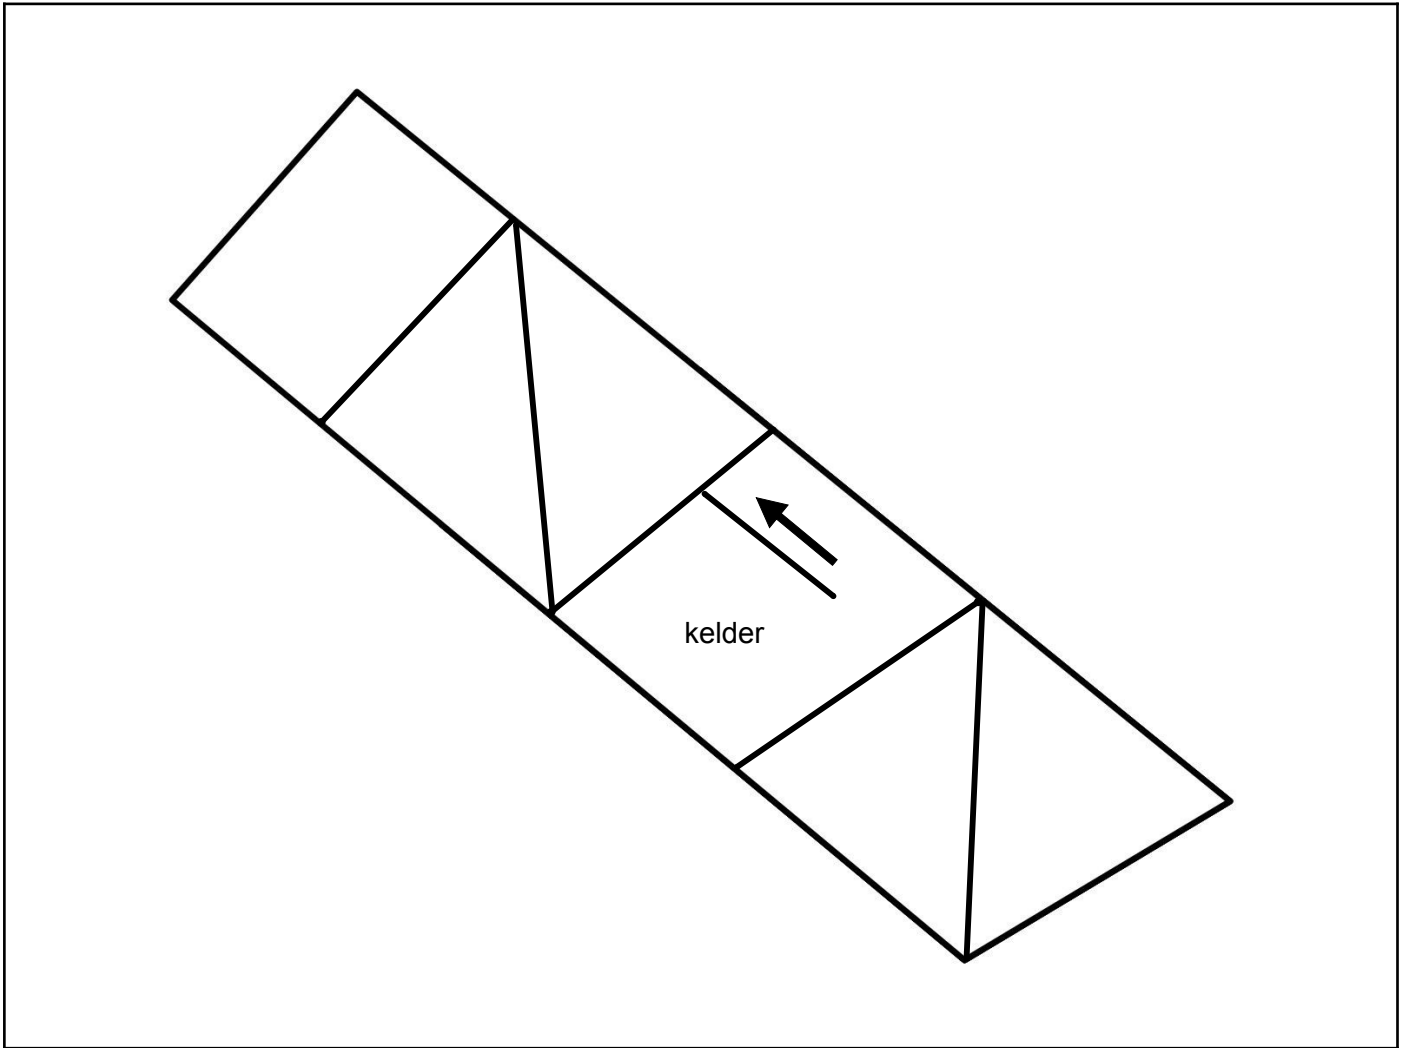
Plan 1.4: Hoofdgebouw kelder

Beschrijving	Type	Actie
2. Roofing	Asbestmateriaal	Zorgvuldig beheren
3. Gebouw afgebrand en overal brokken	Beperking	-
