Asbestinventarisatetest

Steenbergstraat 25, 3545 Halen

Attestnummer : 20240910-000477.000

Uitgegeven op : 10.09.2024

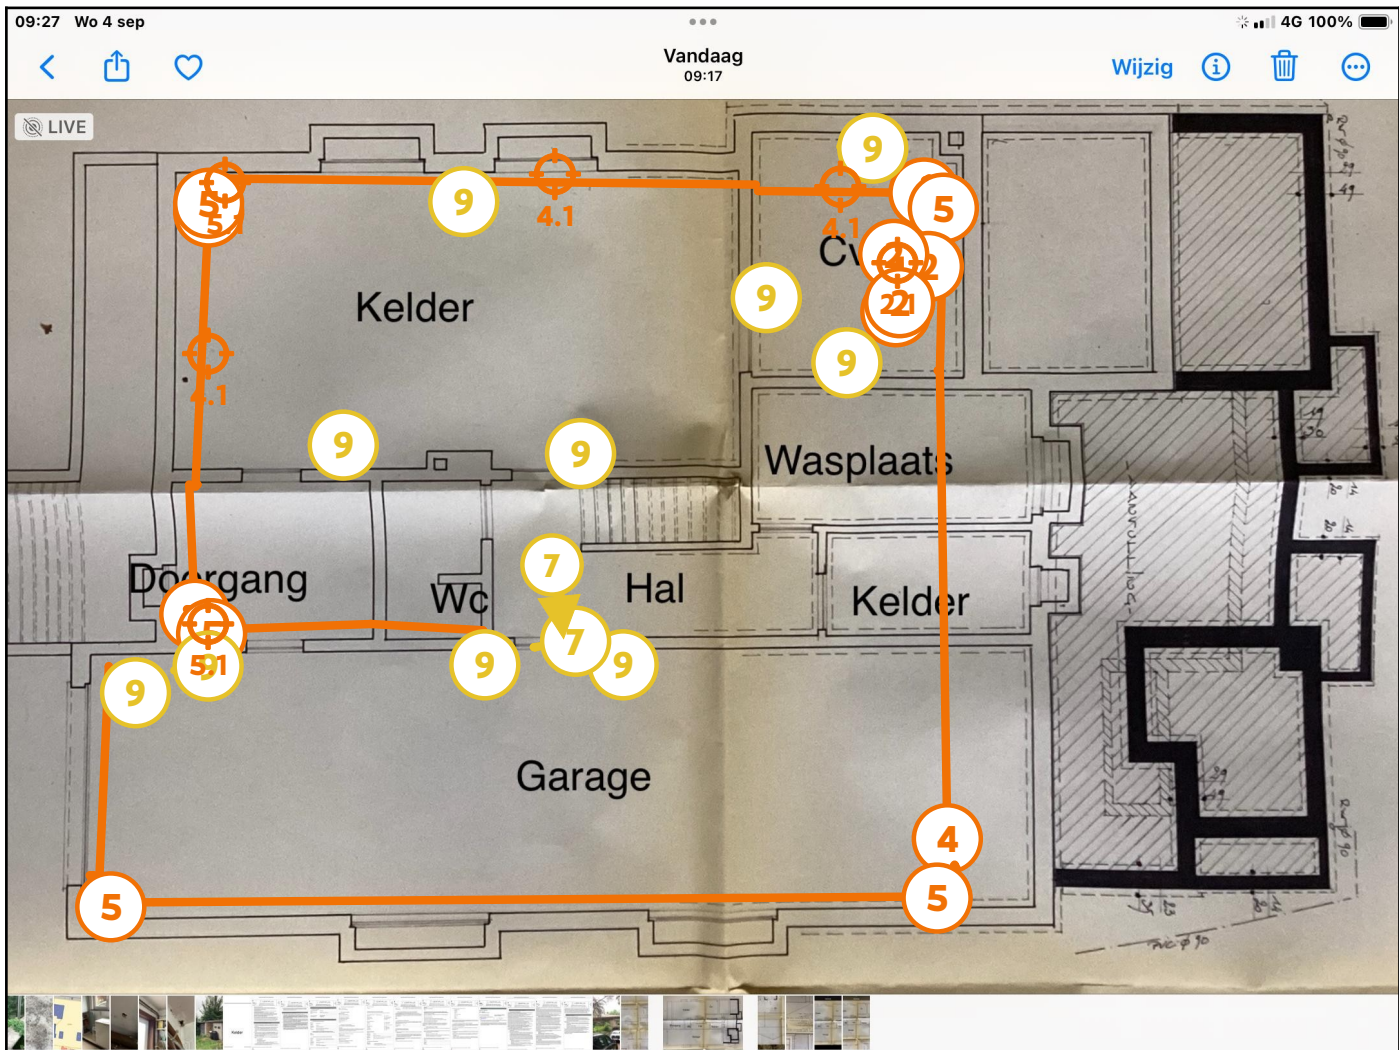
Plan 1.1: Kelder

Beschrijving	Type	Actie
2. Expantievat in cv ruimte	Asbestmateriaal	Verwijderen
2.1 Code: 37902/05	Puntmonster	-
4. Buisisolatie rechte stukken	Asbestmateriaal	Verwijderen
4.1 Code: 37902/03	Mengmonster	-
5. Buisisolatie bochten	Asbestmateriaal	Verwijderen
5.1 Code: 37902/04	Mengmonster	-

7. Plaat in deur kelder	Asbestmateriaal	Zorgvuldig beheren
9. Bakeliet	Asbestmateriaal	Zorgvuldig beheren

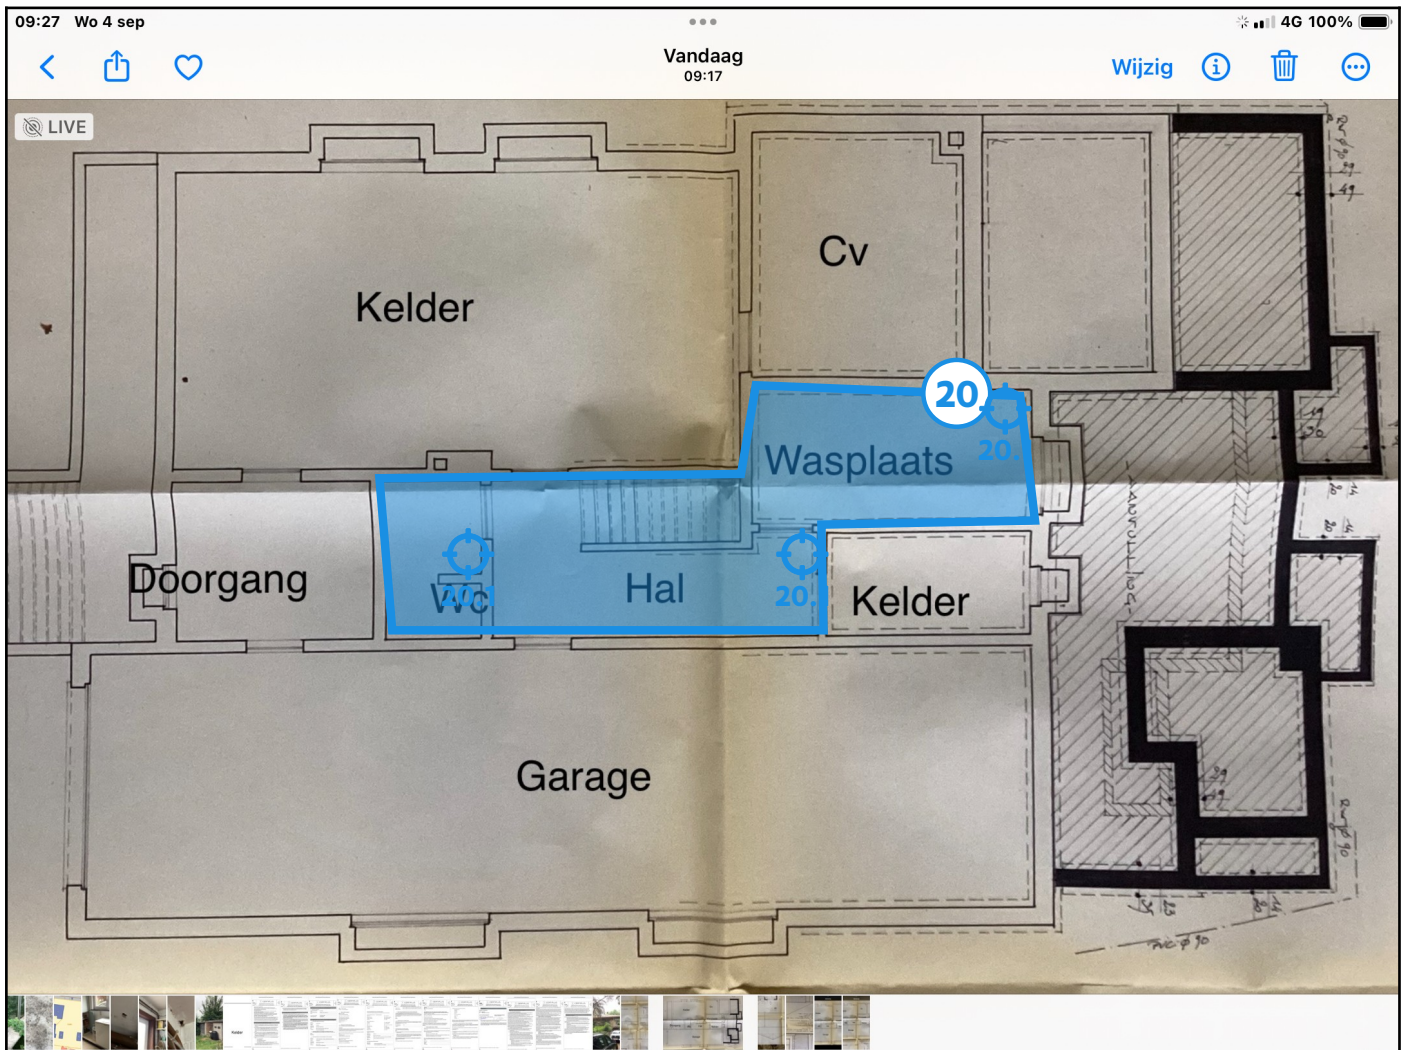
Plan 1.3: Kelder

Beschrijving	Type	Actie
20. Plafond pleister	Geen asbest	-
20.1 Code: 37902/02	Mengmonster	-

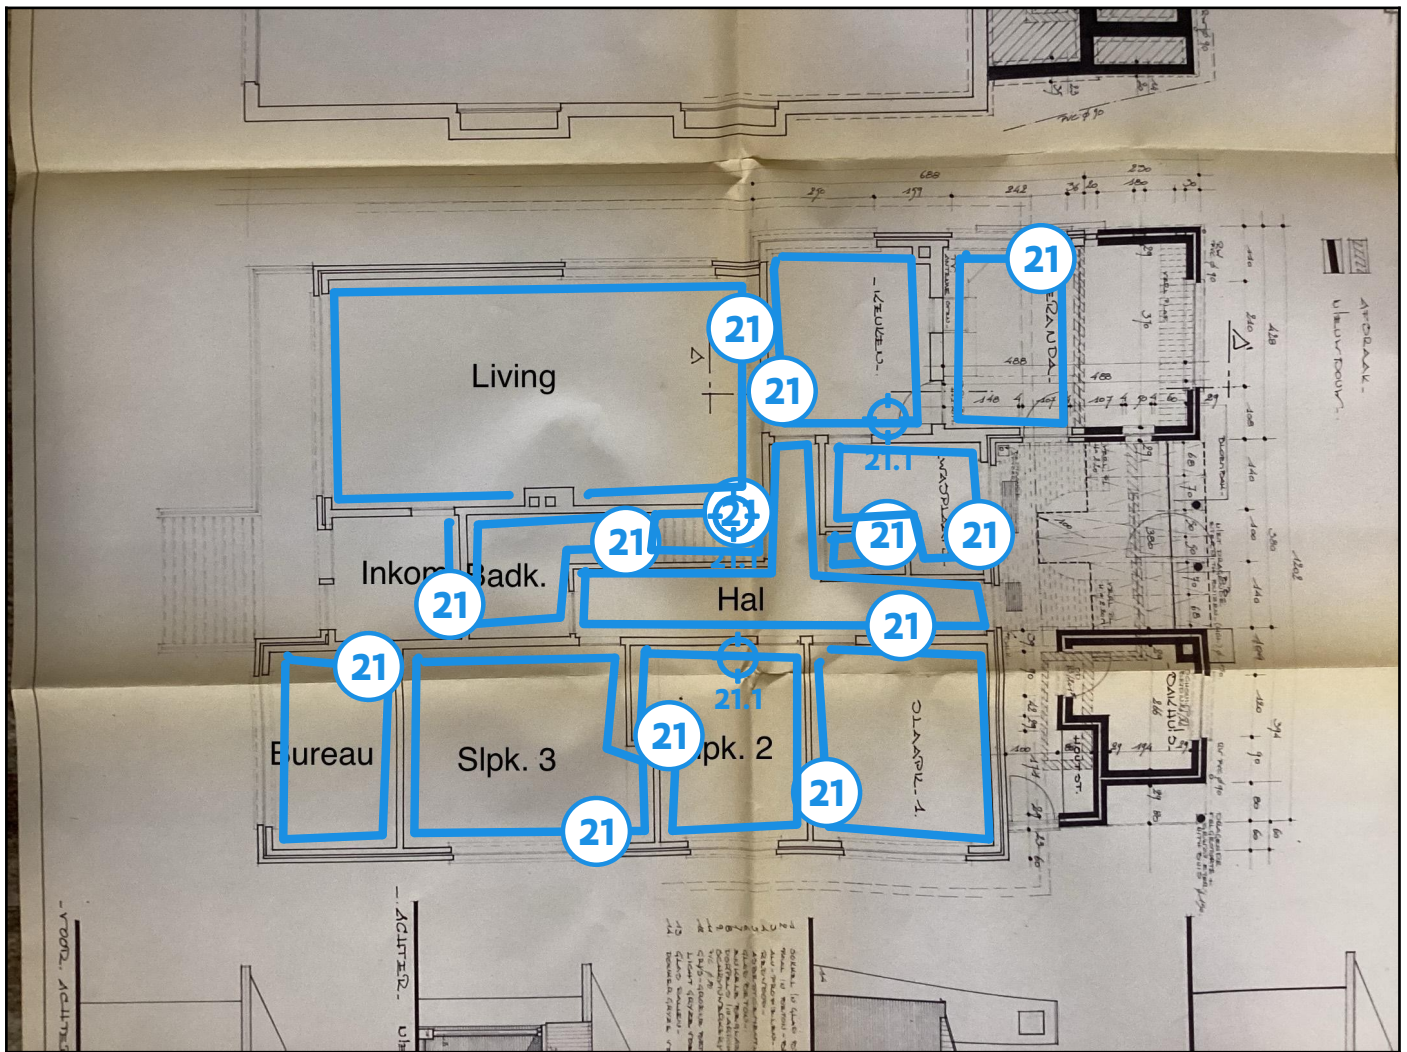
Plan 1.4: Gelijkvloers

Beschrijving	Type	Actie
21. Binnenmuren pleister	Geen asbest	-
21.1 Code: 37902/01	Mengmonster	-

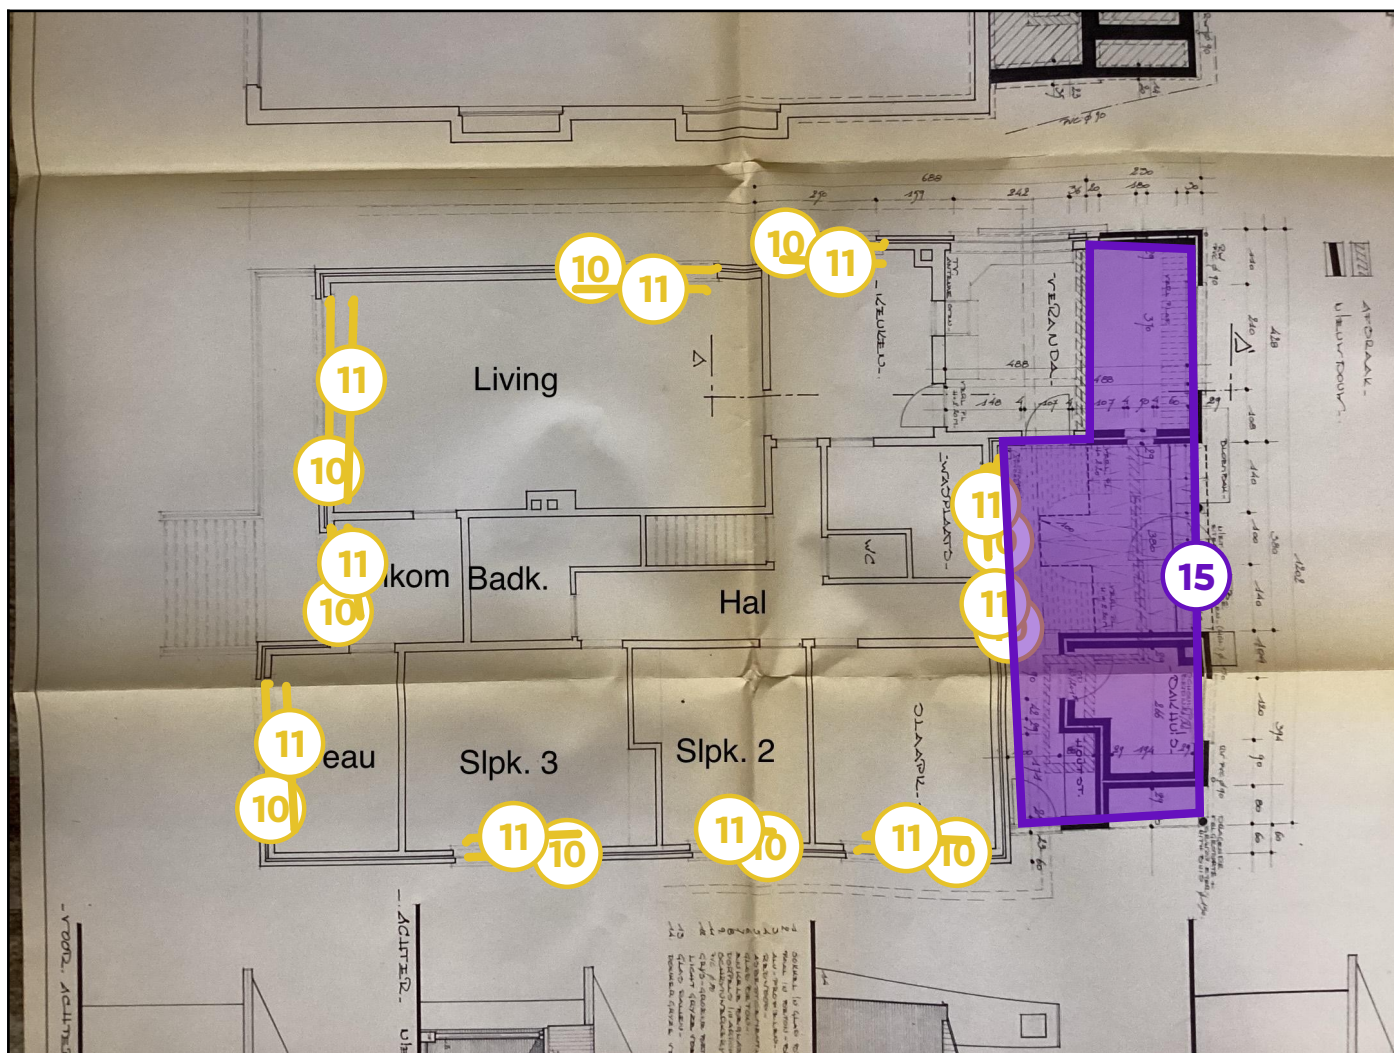
Plan 1.5: Gelijkvloers

Beschrijving	Type	Actie
10. Mastiek tussen ramen en muur	Asbestmateriaal	Zorgvuldig beheren
11. Mastiek tussen raam en glas	Asbestmateriaal	Zorgvuldig beheren
15. Veranda + Afdak	Advies	-

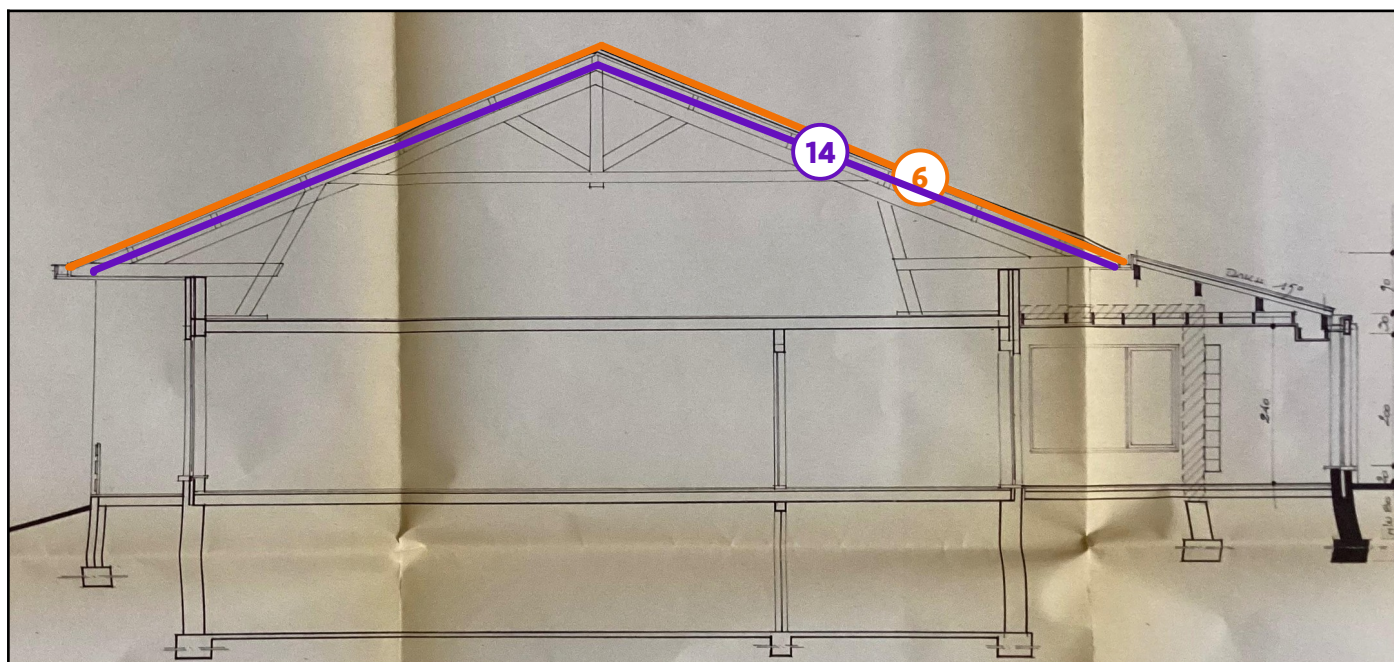
Plan 1.6: Doorsneden

Beschrijving	Type	Actie
6. Dak hoofdgebouw	Asbestmateriaal	Verwijderen
14. Onderdak hoofdgebouw	Advies	-

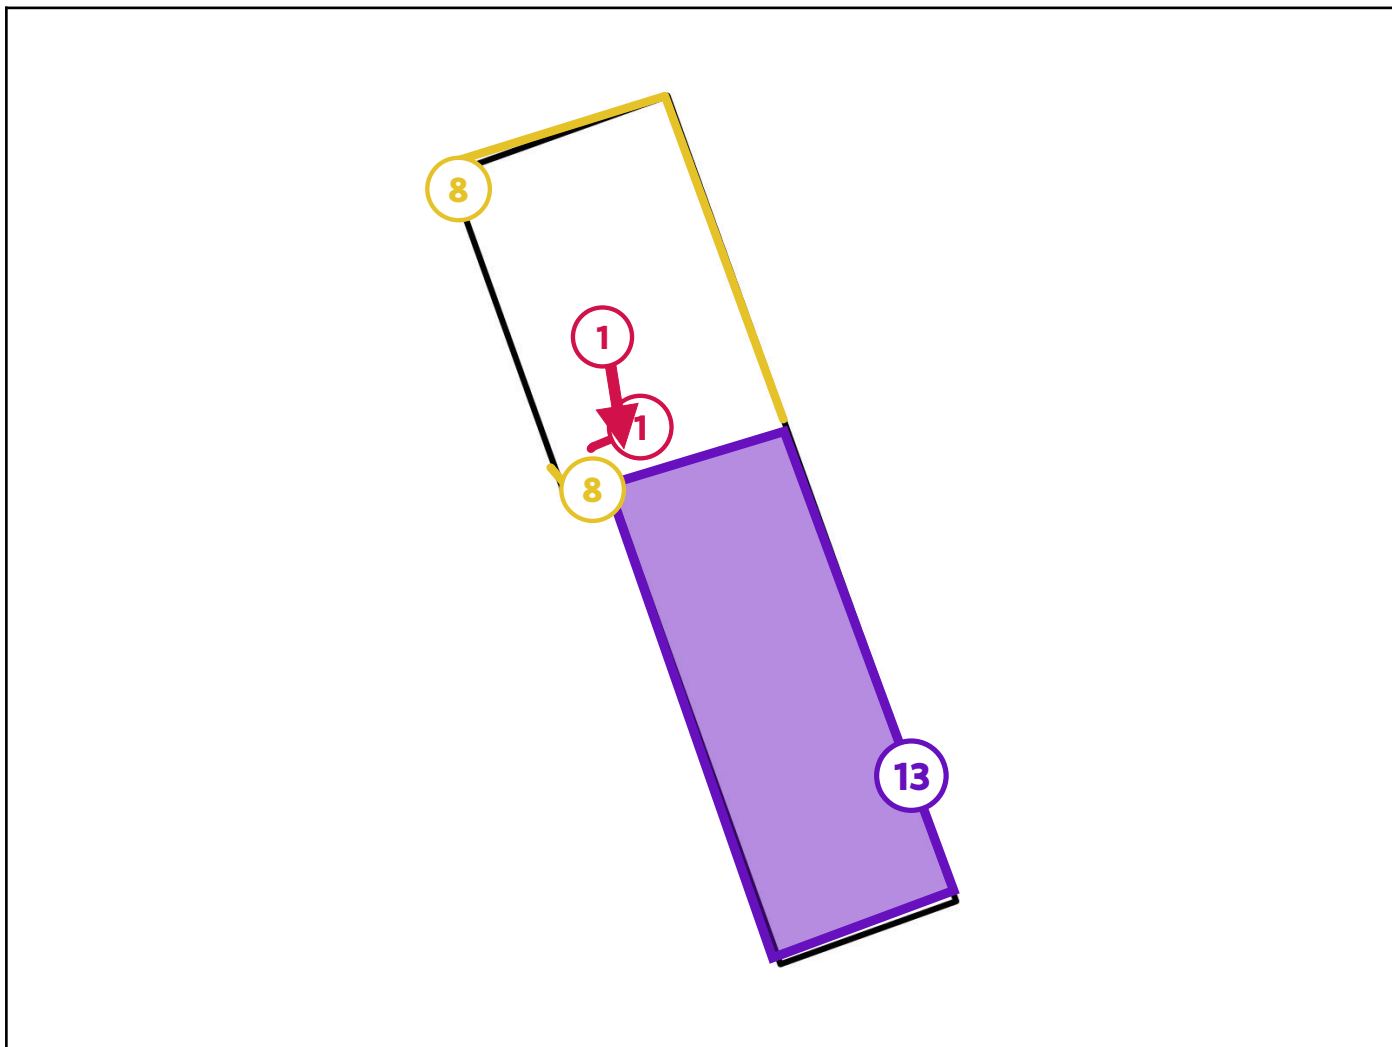
Plan 3.1: Hangaar plan

Beschrijving	Type	Actie
1. Platen in hangaar	Asbestmateriaal	Dringend verwijderen
8. Platen in hangaar achteraan	Asbestmateriaal	Zorgvuldig beheren
13. Hangaar	Advies	-

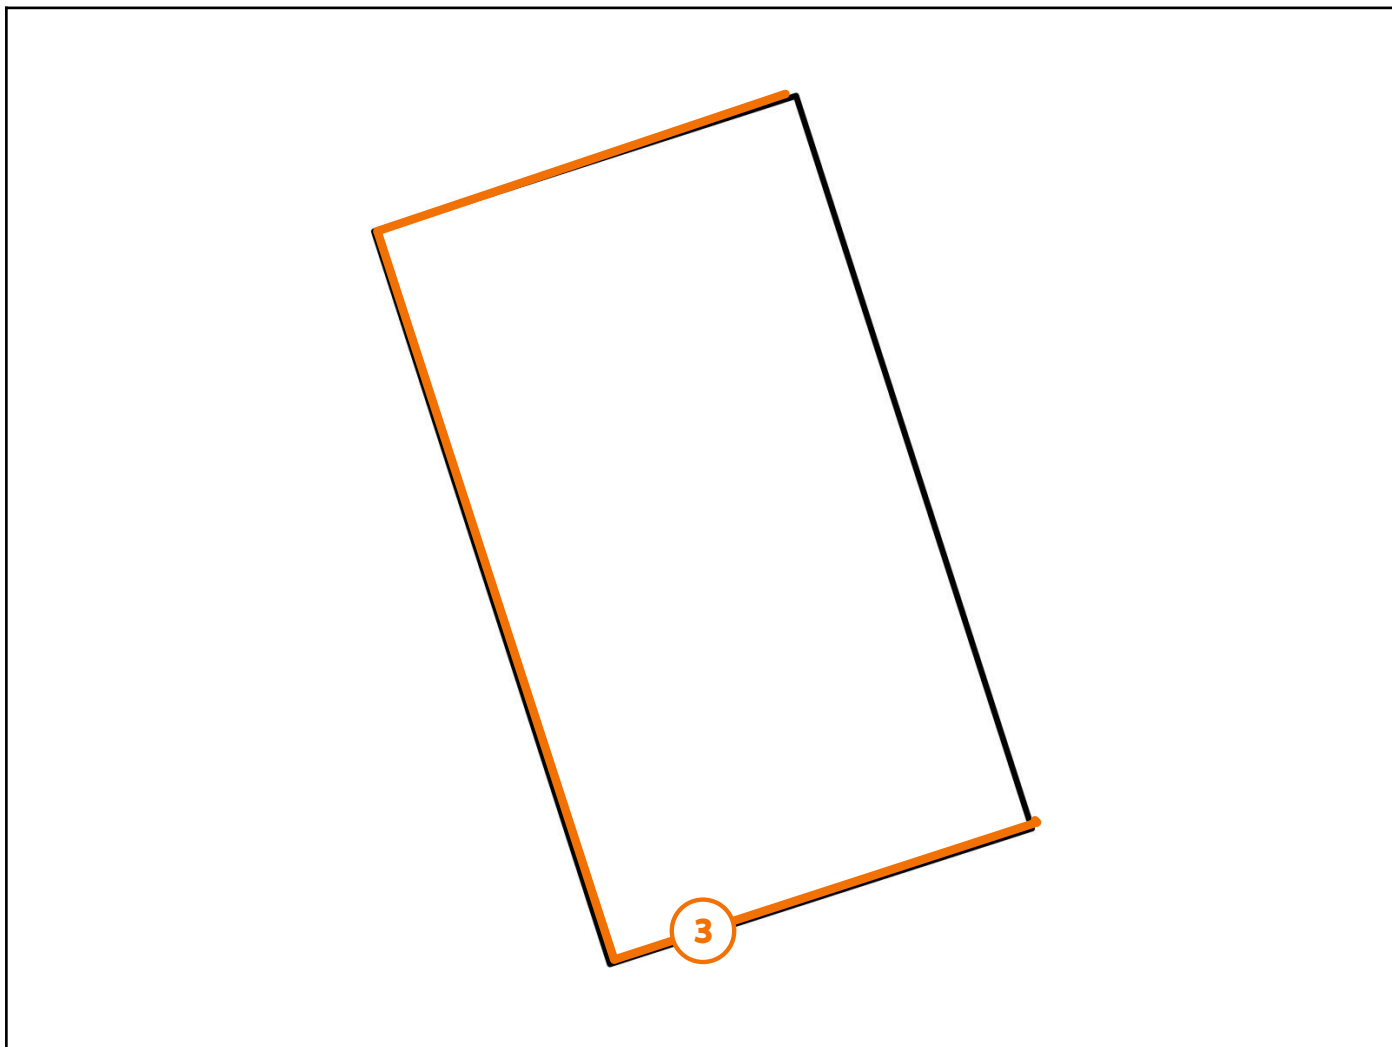
Plan 5.1: Kot plan

Beschrijving	Type	Actie
3. Kot achter de serre	Asbestmateriaal	Verwijderen

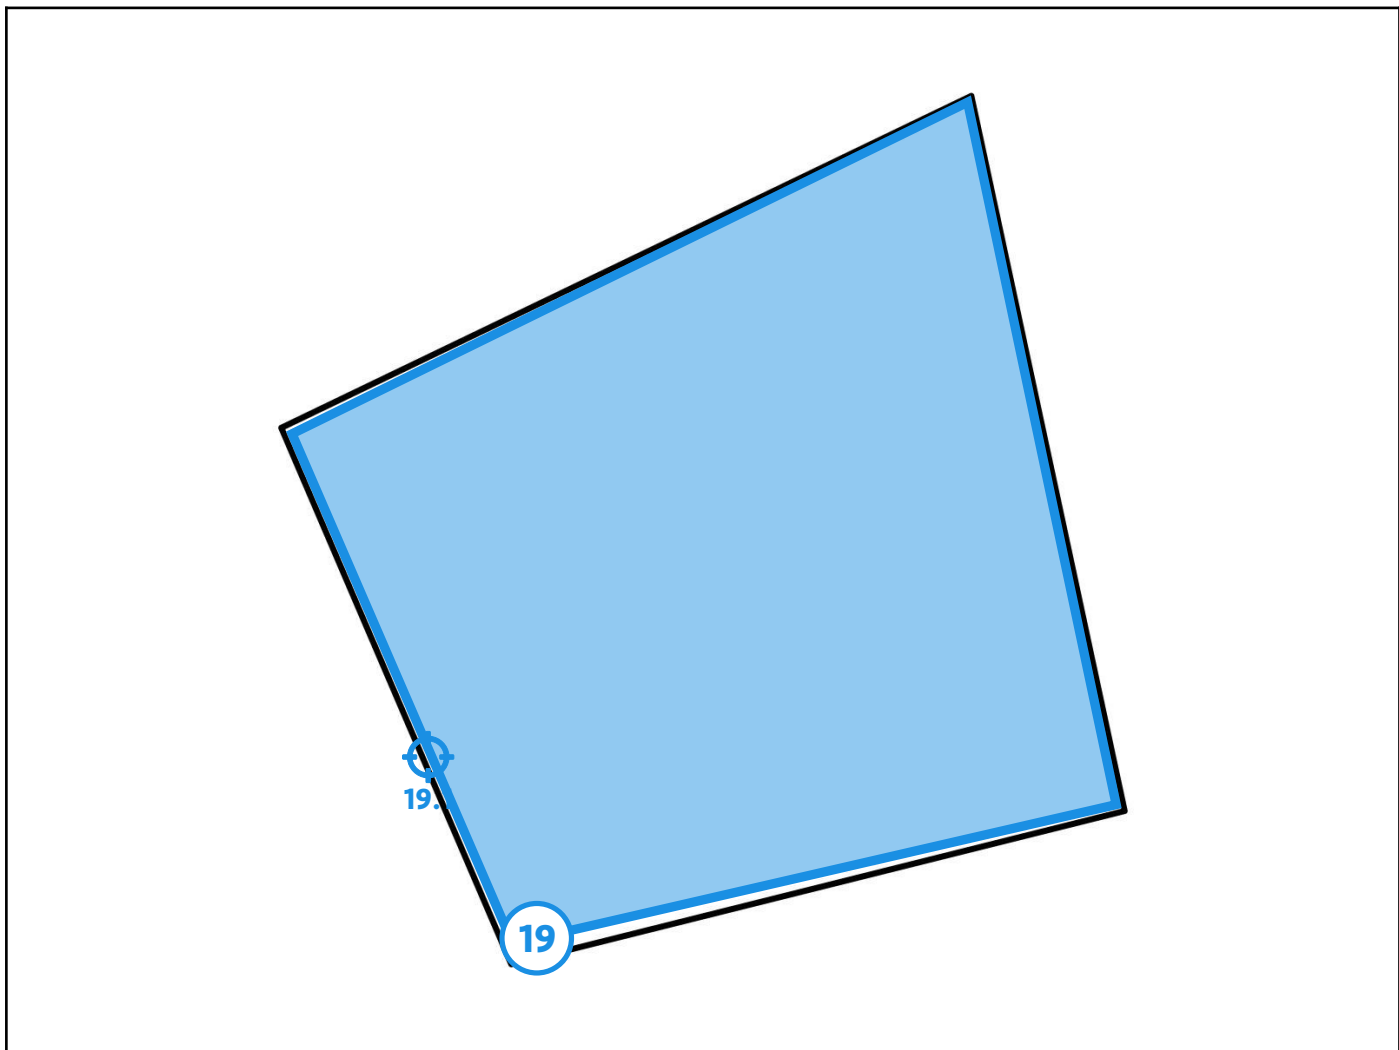
Plan 7.1: Tuinhuis plan

Beschrijving	Type	Actie
19. Tuinhuis	Geen asbest	-
19.1 Code: 37902/06	Puntmonster	-
