Asbestinventarisatetest

Acacialaan 29, 3583 Beringen

Attestnummer : 20260331-000360.000

Uitgegeven op : 31.03.2026

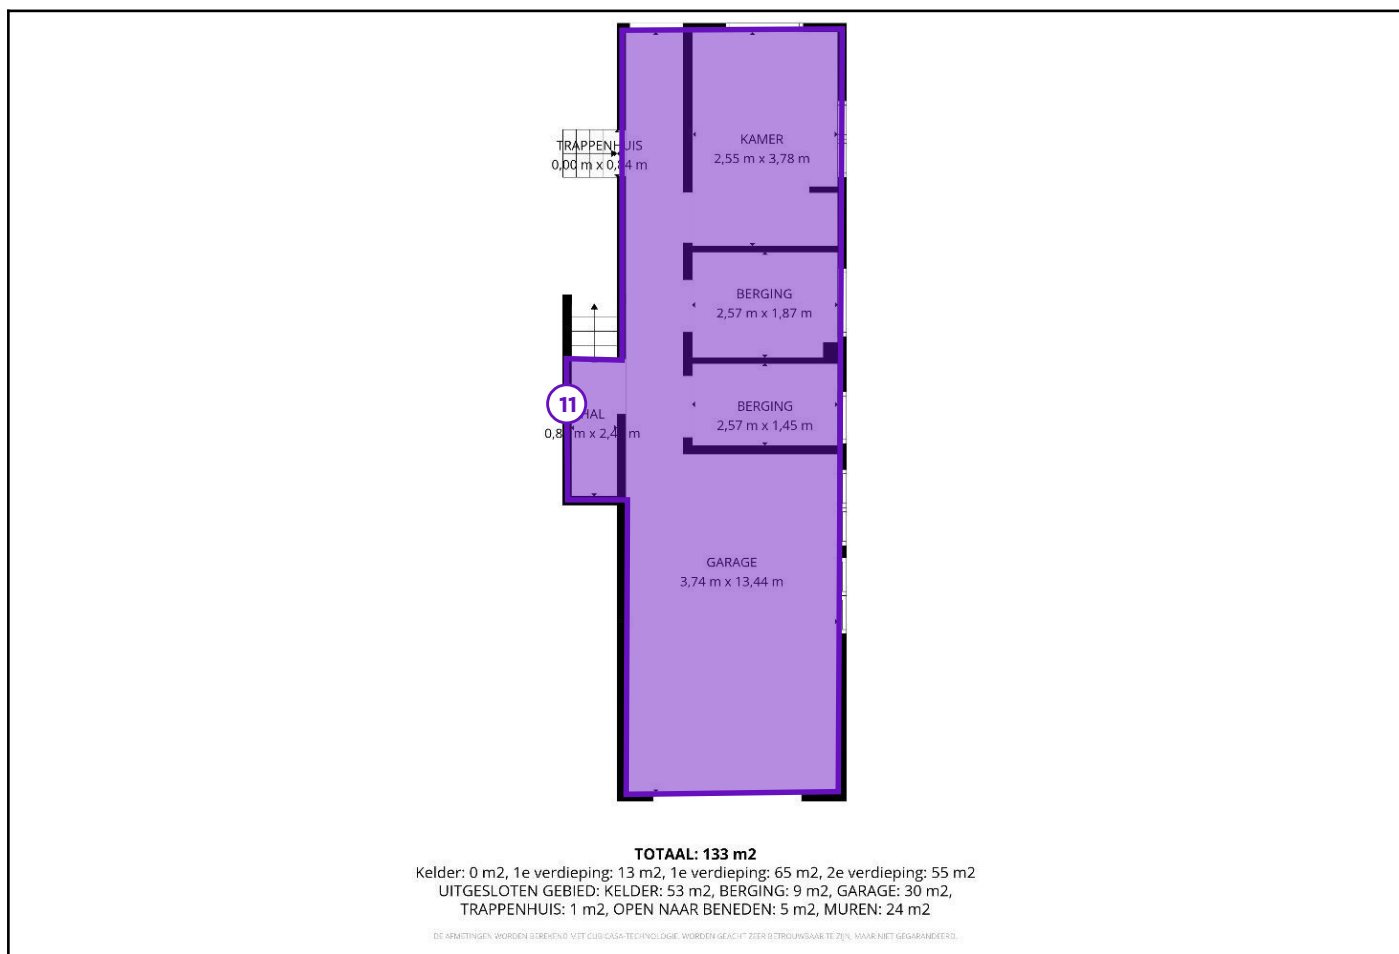
Plan 1.4: garage niveau vloer

Beschrijving	Type	Actie
11. gelijkde vloertegels	Advies	-

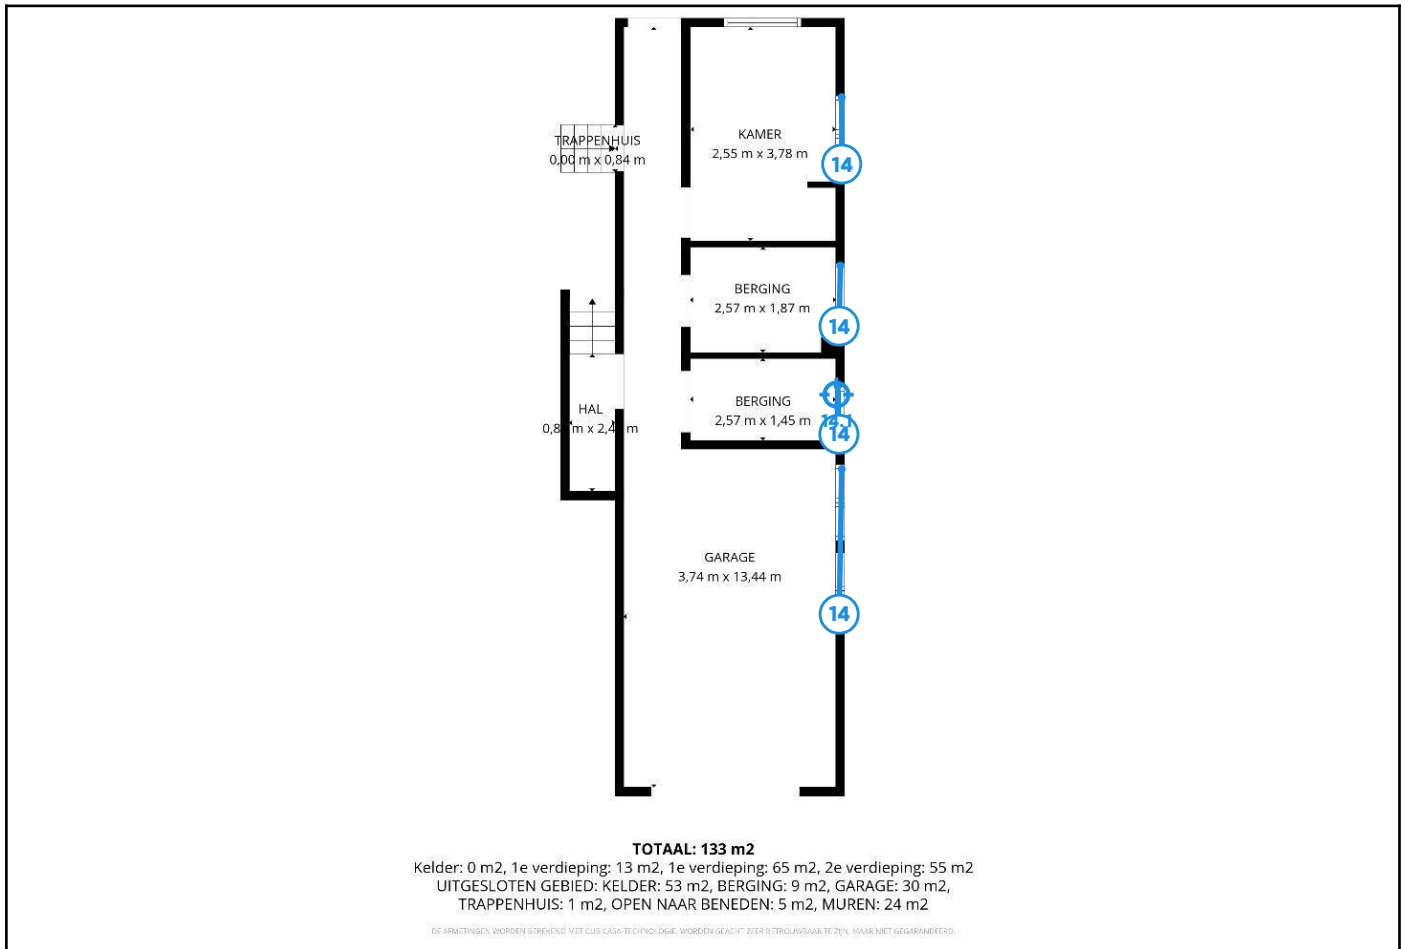
Plan 1.7: garage niveau allerlei

Beschrijving	Type	Actie
14. kit tussen glas en raamprofiel	Geen asbest	-
14.1 Code: -1/K	Puntmonster	-

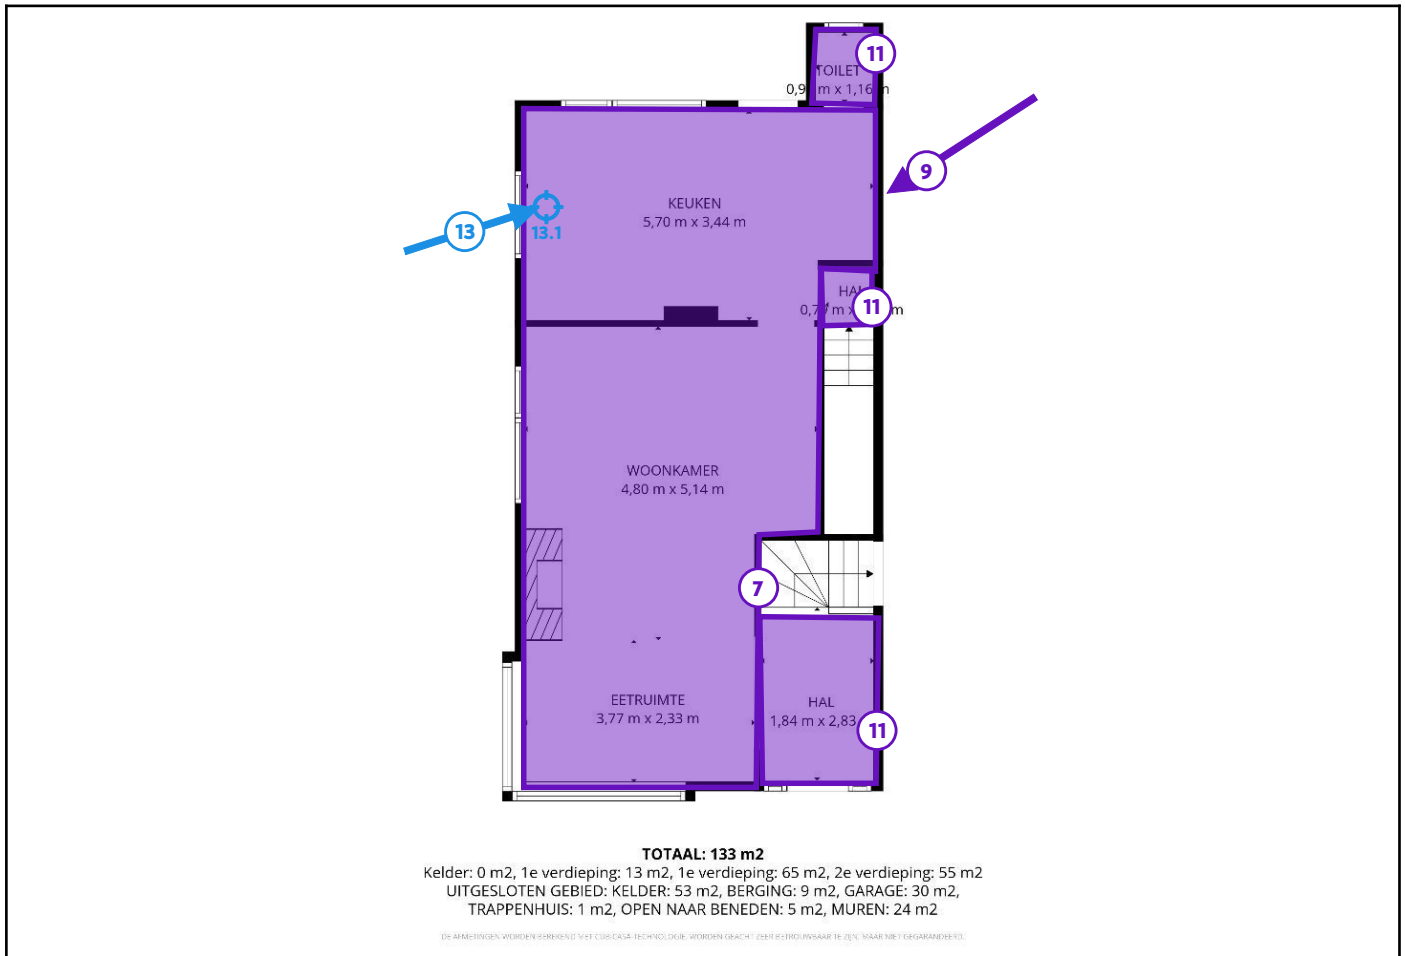
Plan 1.8: living niveau vloer

Beschrijving	Type	Actie
7. Laminaat vloer	Advies	-
9. plinten	Advies	-
11. gelijkmde vloertegels	Advies	-
13. anti dreunlaag onder pompbak	Geen asbest	-
13.1 Code: dreun	Puntmonster	-

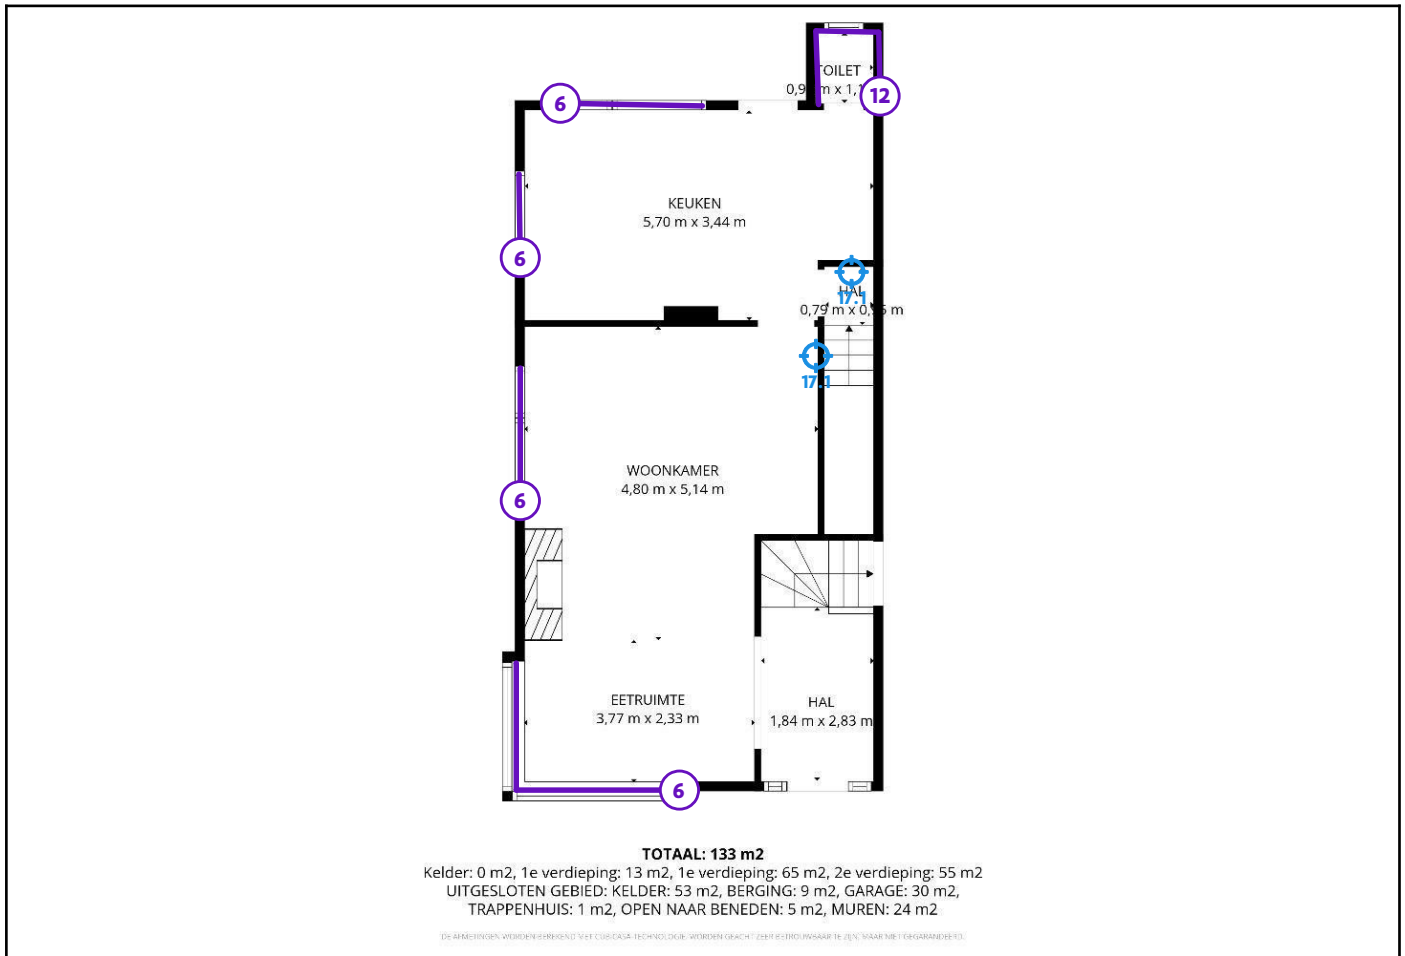
Plan 1.9: living niveau muur

Beschrijving	Type	Actie
6. dorpels en vensterbanken binnen en buiten in natuur- of composietsteen	Advies	-
12. tegellijm faiencetegels	Advies	-
17. bepleistering muren	Geen asbest	-
17.1 Code: 0/m	Mengmonster	-

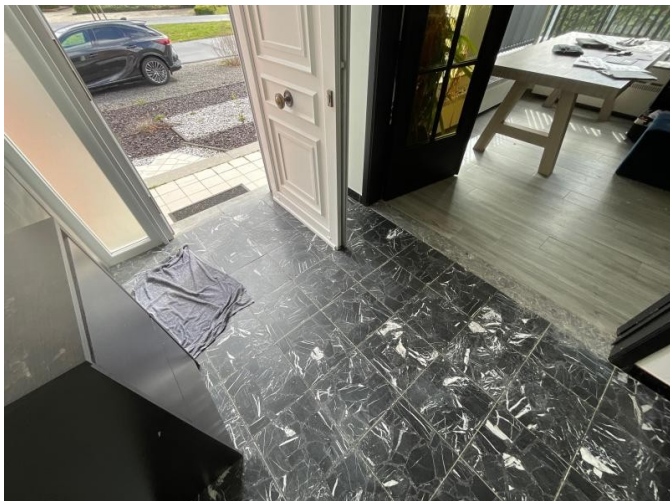
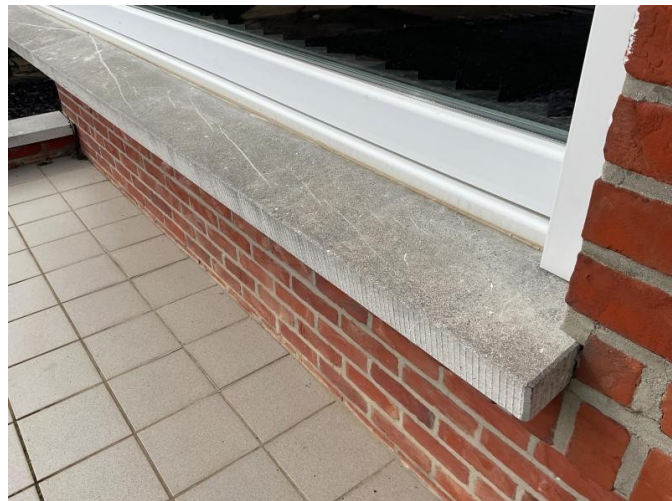
Fiche 6: dorpels en vensterbanken binnen en buiten in natuur- of composietsteen

Basis voor advies	De asbestdeskundige beoordeelt het materiaal als niet-asbestverdacht.
Primaire drager	Wandopening verticaal (raam, deur, ...)

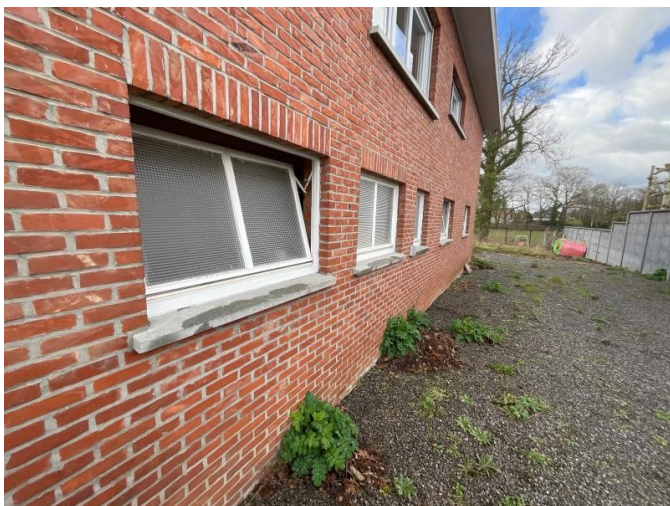
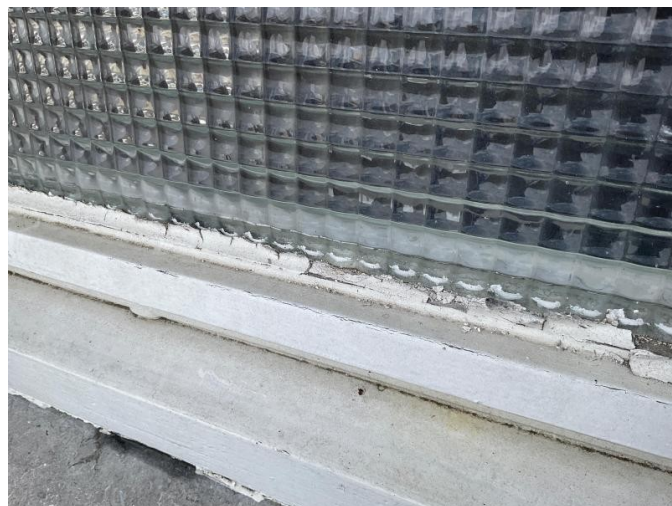
Fiche 14: kit tussen glas en raamprofiel

Geen asbest

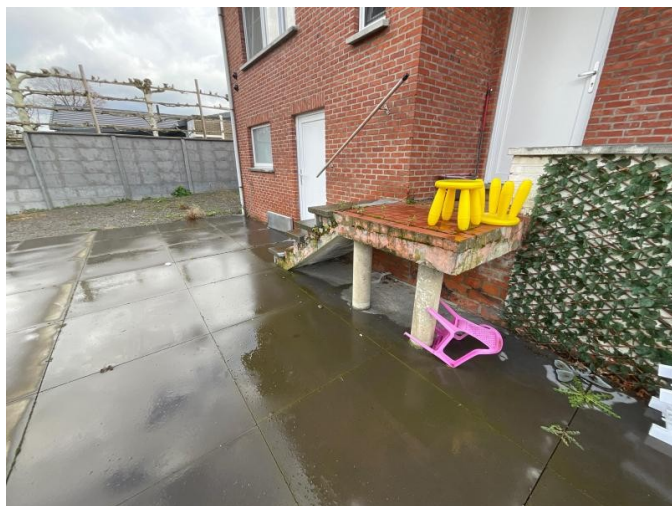
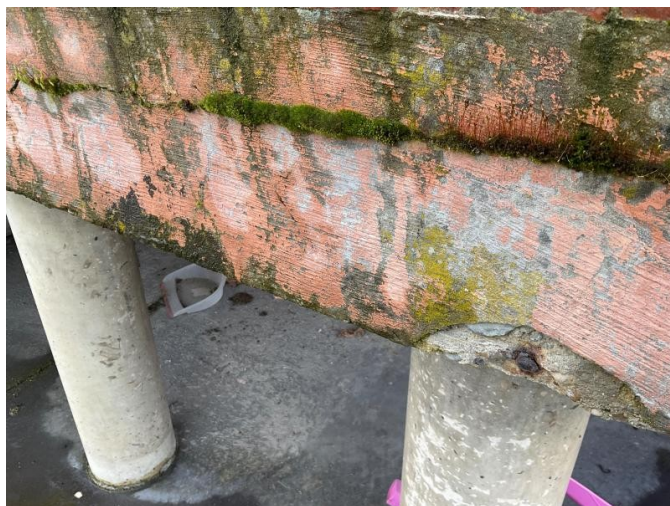
Fiche 15: cement afwerklaag buiten

Geen asbest

Beschrijving	cement afwerklaag buiten
Omgeving	Buiten
Primaire drager	Wand buitenschil
Bindmiddel van materiaal	Cement
Gebondenheid op basis van bindmiddel	Hecht
Hoeveelheid (gewicht - aantal)	<ul style="list-style-type: none">• 50,00 kg - 1 stuk
Totaal gewicht	50,00 kg
Identificatiemethode	Een monstername door de asbestdeskundige met laboanalyse door een asbestlabo.
Destructieve handeling voor identificatie	Nee
Opmerking	De hoeveelheid is een schatting en kan afwijken van de werkelijke toestand, hierop kunnen geen rechten worden genomen.

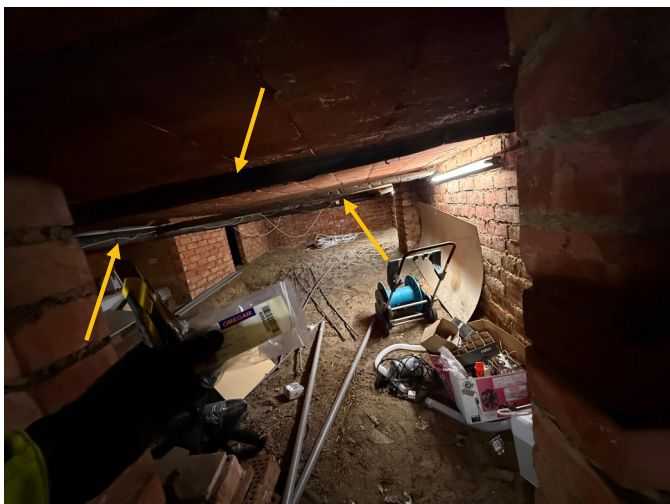
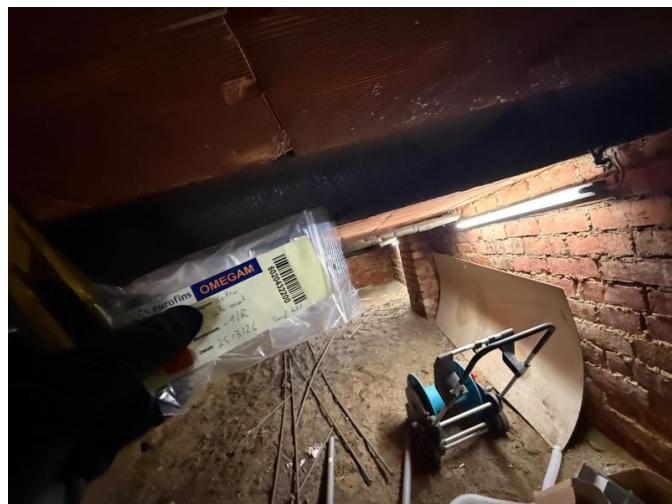
Beschrijving	Leidingisolatie met roofing omwikkeld
Omgeving	Binnen
Primaire drager	Ruimteverwarming
Bindmiddel van materiaal	Bitumen (roofing, teer, asfalt)
Gebondenheid op basis van bindmiddel	Hecht
Hoeveelheid (lengte - omtrek - dikte - aantal)	<ul style="list-style-type: none">• 15,00 m - 40,00 cm - 0,30 cm - 1 stuk
Totaal volume	0,018 m ³
Identificatiemethode	Een monstername door de asbestdeskundige met laboanalyse door een asbestlabo.
Destructieve handeling voor identificatie	Nee

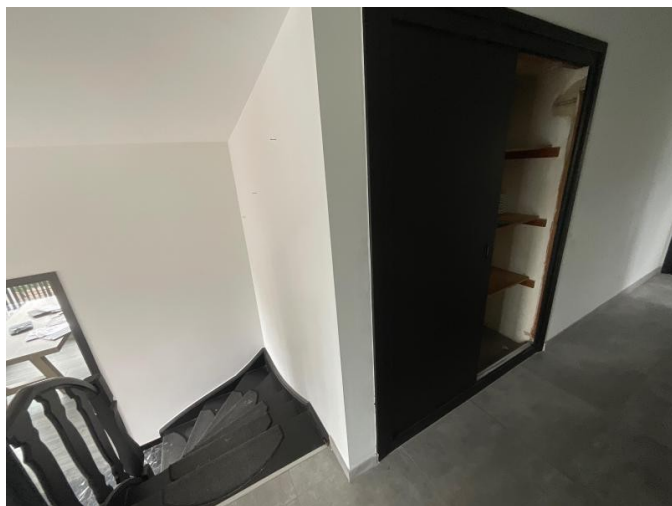
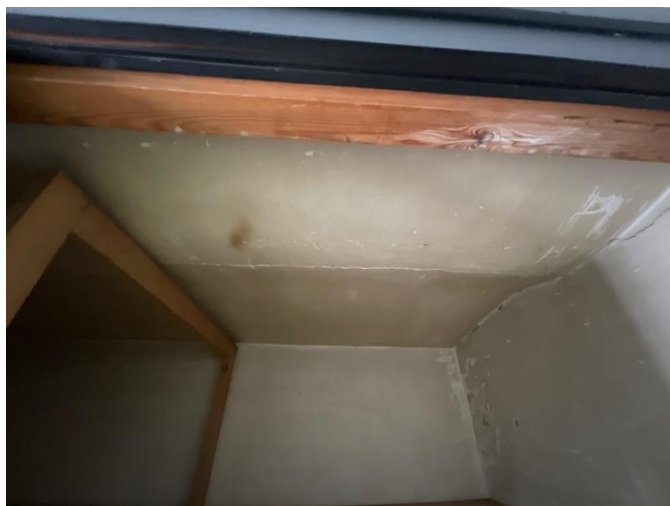
Fiche 18: bepleistering plafonds

Geen asbest

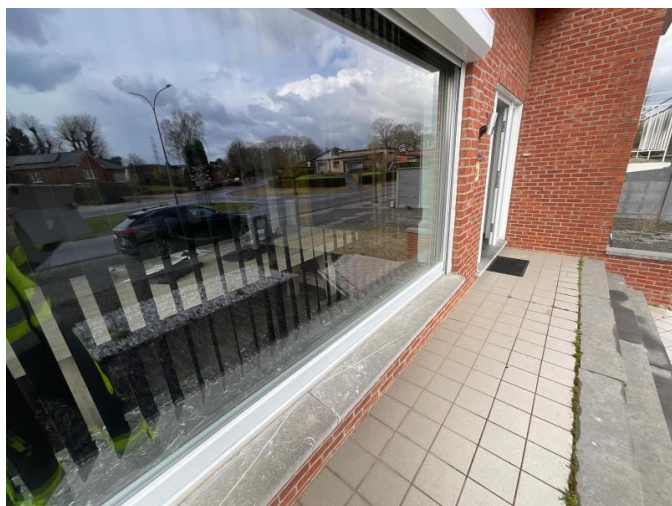
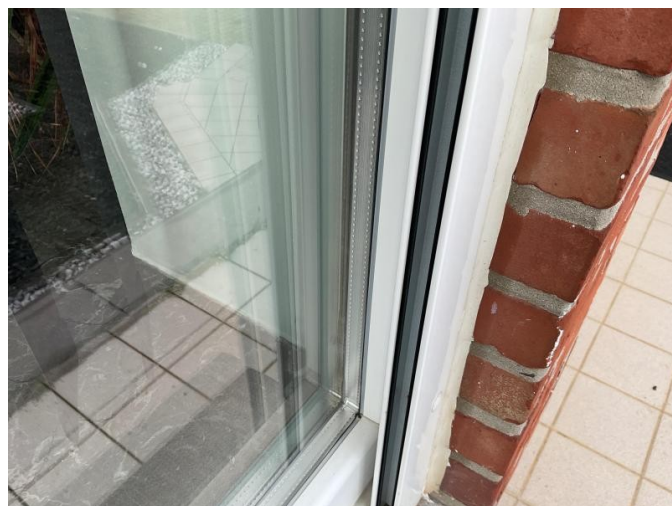
Beschrijving	Notitie	Terug te vinden op plannen
Fiche 19: ramen met soepele kit tussen glas en profiel	<p>De kit is veerkrachtig en soepel, dit is een indicatie dat dit materiaal niet asbest verdacht is.</p> <p>De deskundige kan enkel een oordeel vormen over de zichtbare delen van de kit, achterliggende lagen of materialen kunnen nog voorkomen, let hierbij op bij verwijdering. Draag daarom steeds de nodige PBM's bij verwijderingswerken en laat stalen nemen bij twijfel indien men nog oude harde mastiek tegenkomt na verwijdering</p>	-
Fiche 20: recente cv ketel	cv ketel is van na 2001 en wordt hierdoor niet verdacht op asbest houdende materialen	-
