# Asbestinventarisatetest

Stationsstraat 79, 3582 Beringen

Attestnummer : 20230203-000182.000

Uitgegeven op : 03.02.2023

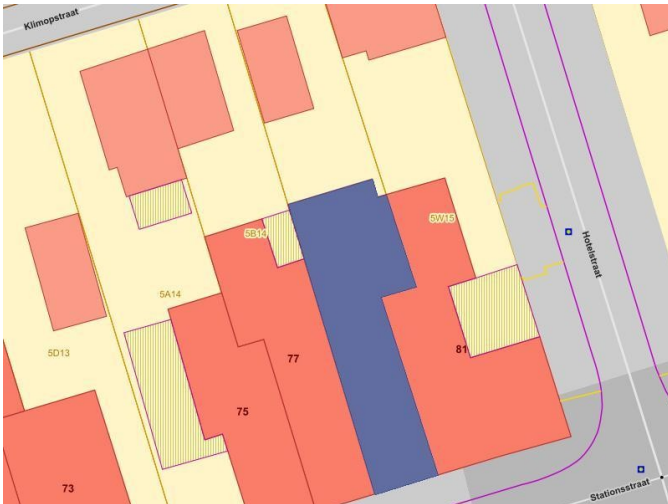
## Zone 1: Hoofdgebouw

Tijdens de inspectie vastgesteld:

**1 Asbestmateriaal**

| Beschrijving | Type | Actie |
|---|---|---|
| 1. Roofing plat dak | Asbestmateriaal | Verwijderen |

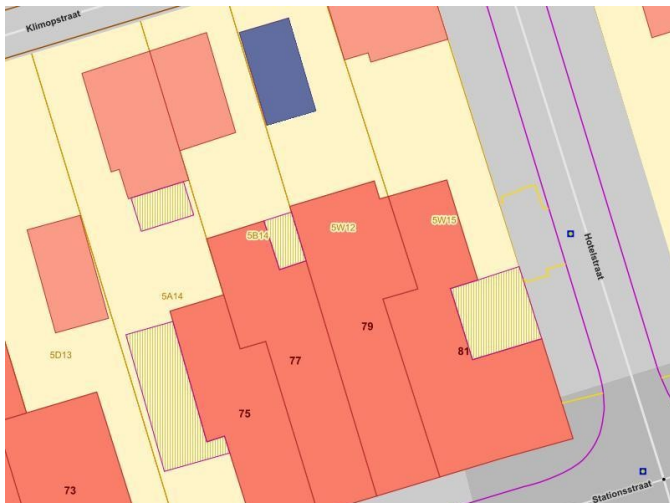
## Zone 2: Bijgebouw

Tijdens de inspectie vastgesteld:

### 1 Asbestmateriaal

- Eenvoudige handelingen: mag via doe-het-zelf of door werknemer(s) met opleidingsattest eenvoudige handelingen  
Indien mogelijk de ondervloer afdekken met folie . De platen kunnen voorzichtig verwijderd worden, de platen (leien) extra bevochtigen om stof te voorkomen + dragen van de nodige beschermingsmiddelen (mondmasker ffp3, handschoenen,tyvec ) Bij de gemeente/containerpark afsluitzakken halen om dubbel in te pakken en af te voeren naar het containerpark of voorzichtig in container met asbestbag plaatsen.  
alle werknemer(s) moeten wel beschikken over een opleidingsattest eenvoudige handelingen 8u.
