Asbestinventarisatetest

Lange Van Bloerstraat 149, 2060 Antwerpen

Attestnummer : 20240220-000312.000

Uitgegeven op : 20.02.2024

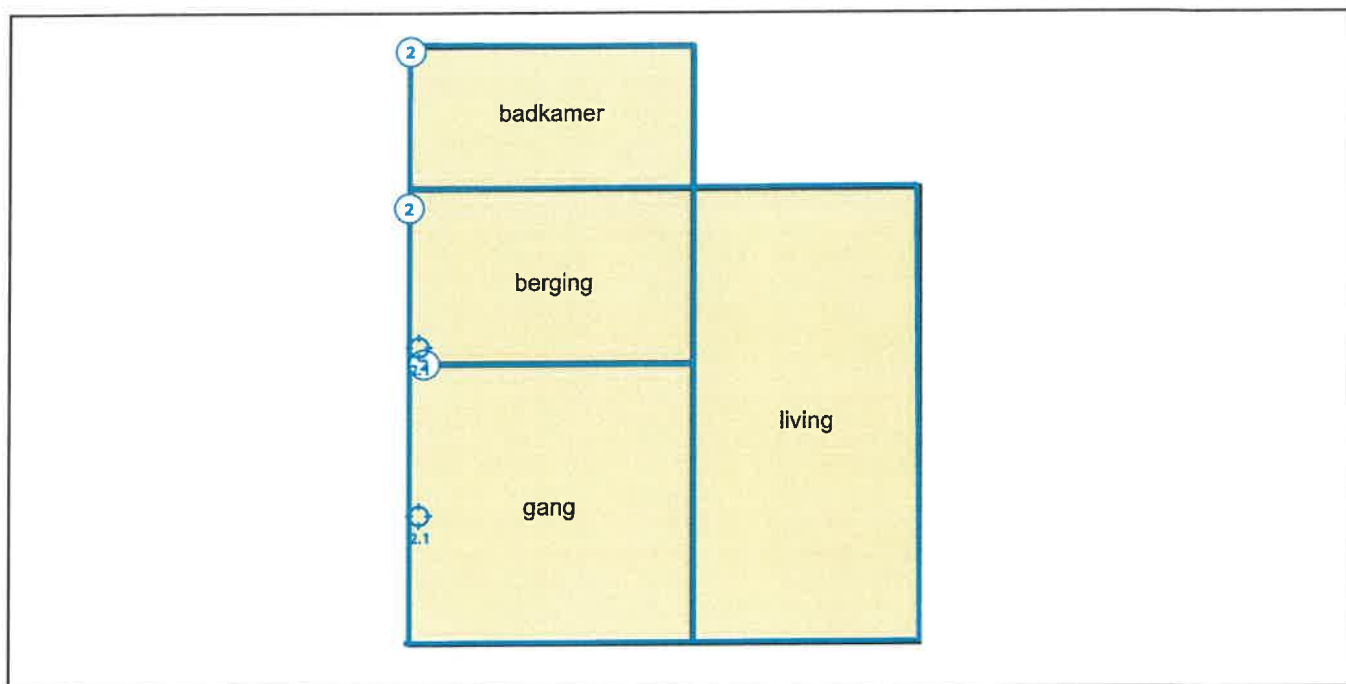
Plan 1.2: Gelijkvloers pleisterwerk wanden

Beschrijving	Type	Actie
2. Pleisterwerk wanden	Geen asbest	-
2.1 Code: MM01	Mengmonster	-

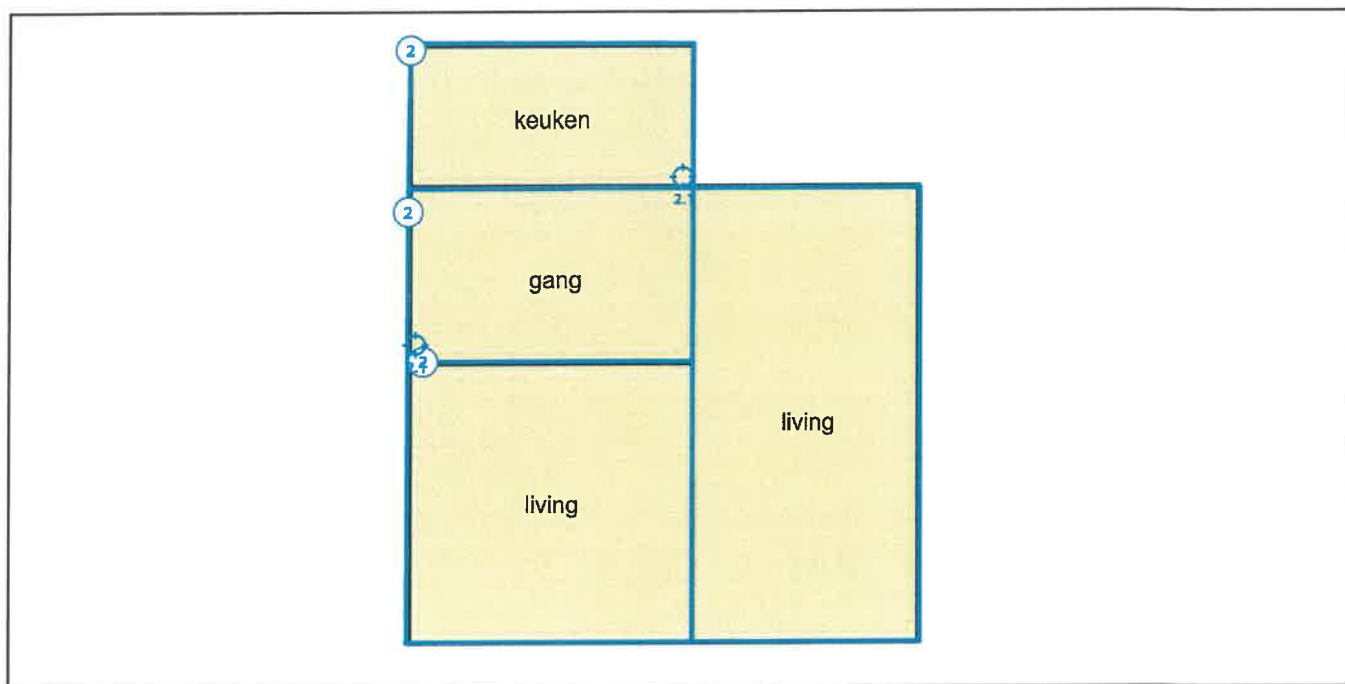
Plan 1.3: Eerste verdieping pleisterwerk wanden

Beschrijving	Type	Actie
2. Pleisterwerk wanden	Geen asbest	-
2.1 Code: MM01	Mengmonster	-

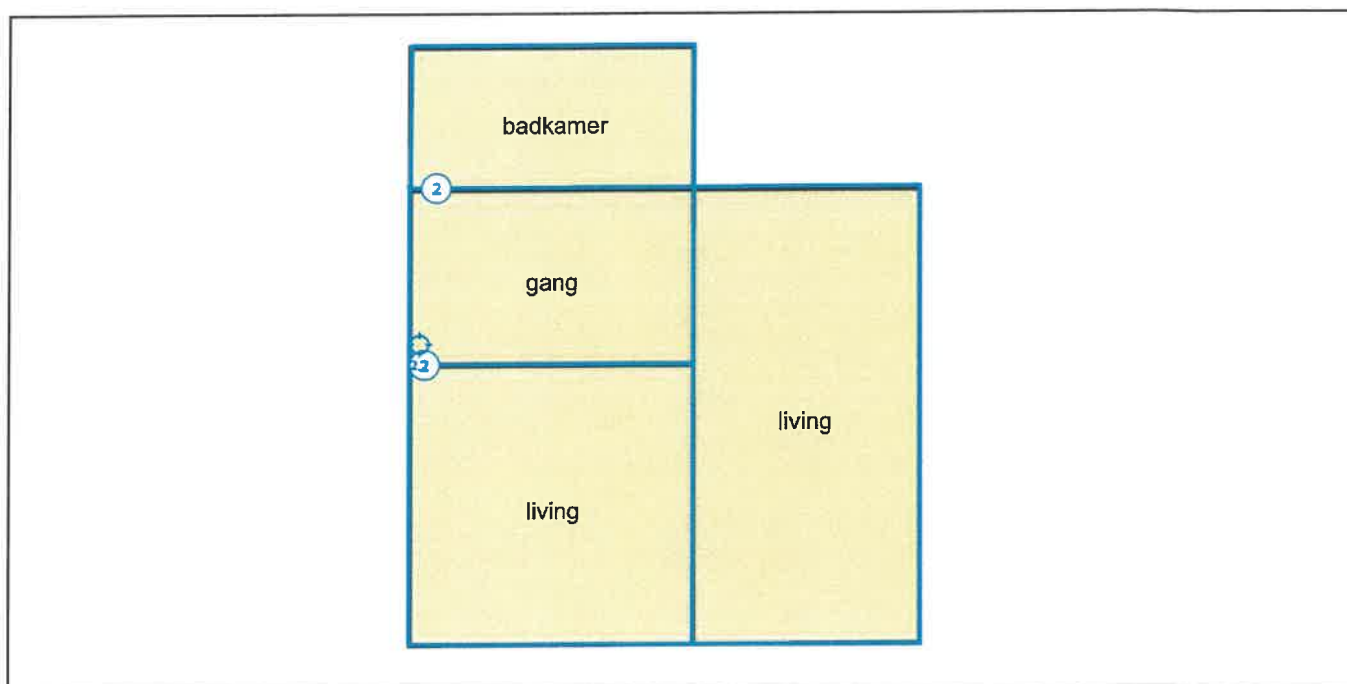
Plan 1.4: Tweede verdieping pleisterwerk wanden

Beschrijving	Type	Actie
2. Pleisterwerk wanden	Geen asbest	-
2.1 Code: MM01	Mengmonster	-

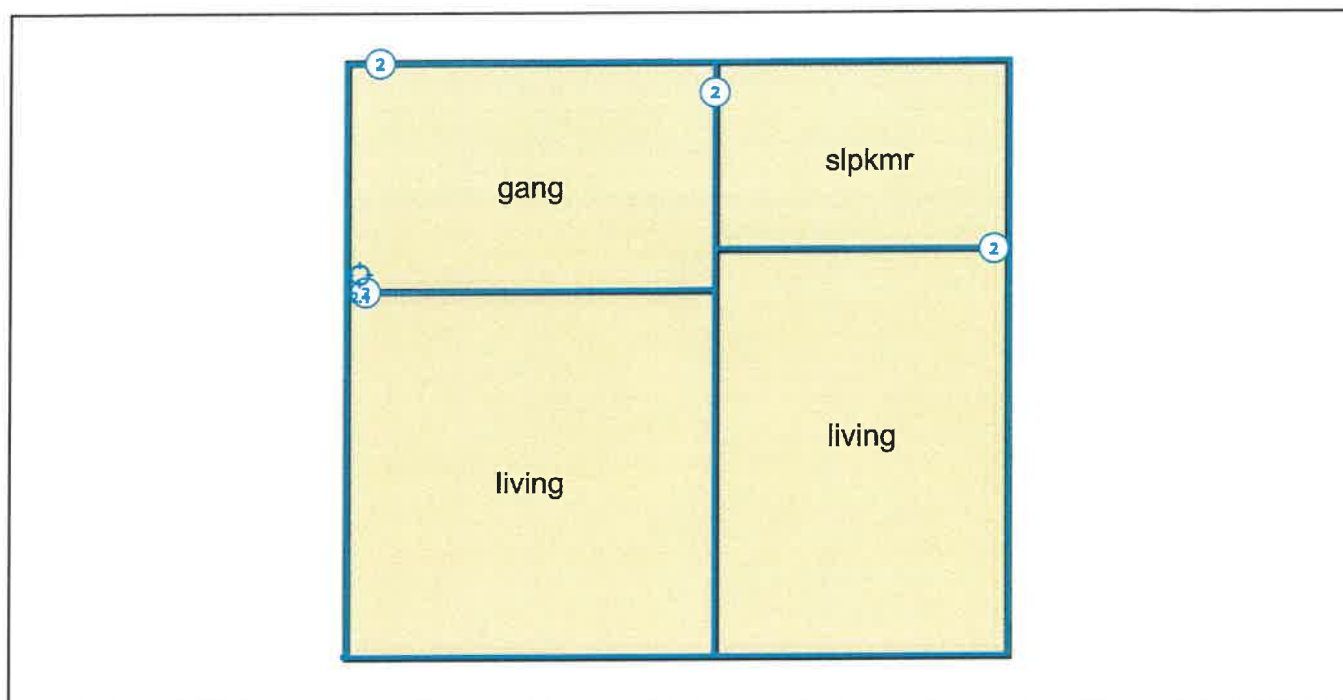
Plan 1.5: Derde verdieping pleisterwerk wanden

Beschrijving	Type	Actie
2. Pleisterwerk wanden	Geen asbest	-
2.1 Code: MM01	Mengmonster	-
