Asbestinventarisatetest

Provinciebaan 54, 8880 Ledegem

Attestnummer : 20240605-000585.000

Uitgegeven op : 05.06.2024

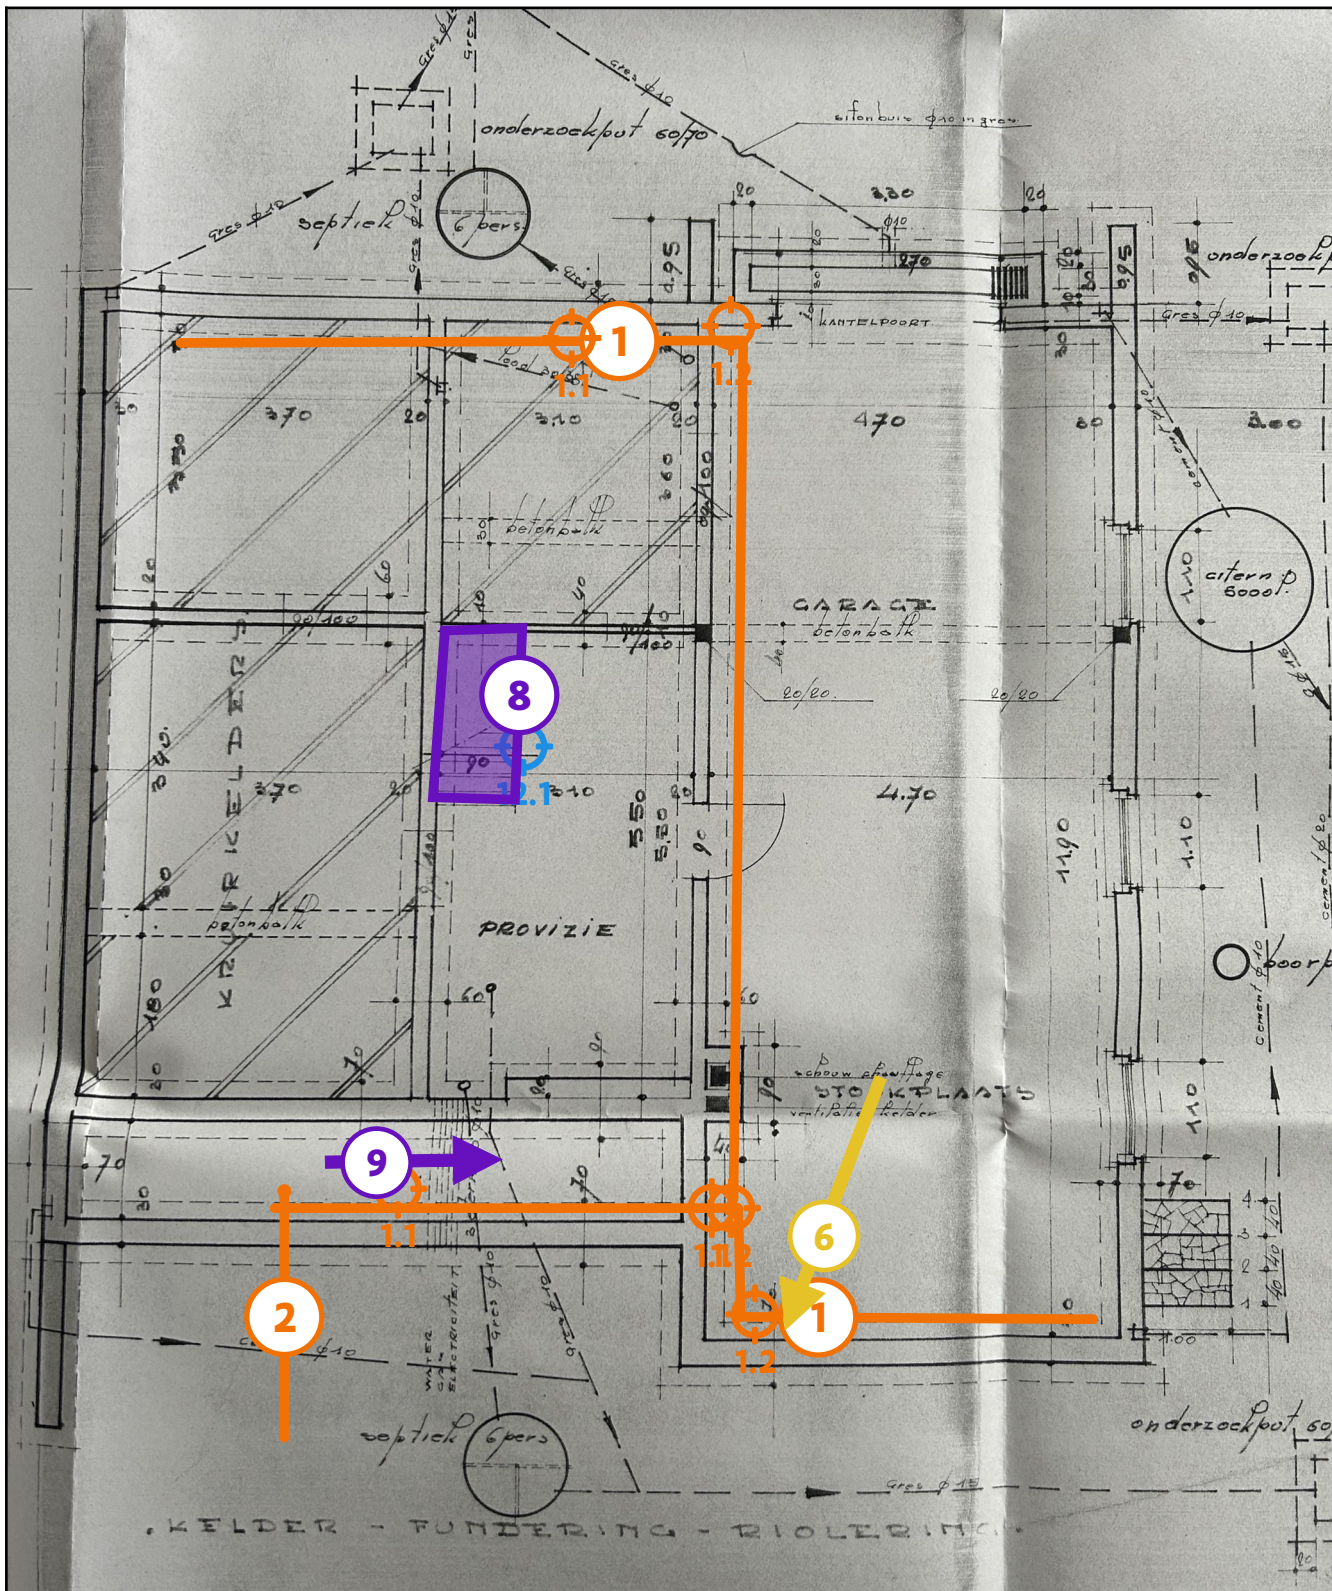
Plan 1.1: Kelder

1. Leidingisolatie	Asbestmateriaal	Verwijderen
1.1 Code: 03	Mengmonster	-
1.2 Code: 04	Mengmonster	-
2. Buis asbestcement (trekbuis)	Asbestmateriaal	Verwijderen
6. Bakeliet - elektrische installatie	Asbestmateriaal	Zorgvuldig beheren
8. vloerzeil	Advies	-
9. Ketel	Advies	-
12. Pleisterwerk wanden	Geen asbest	-
12.1 Code: 01	Mengmonster	-

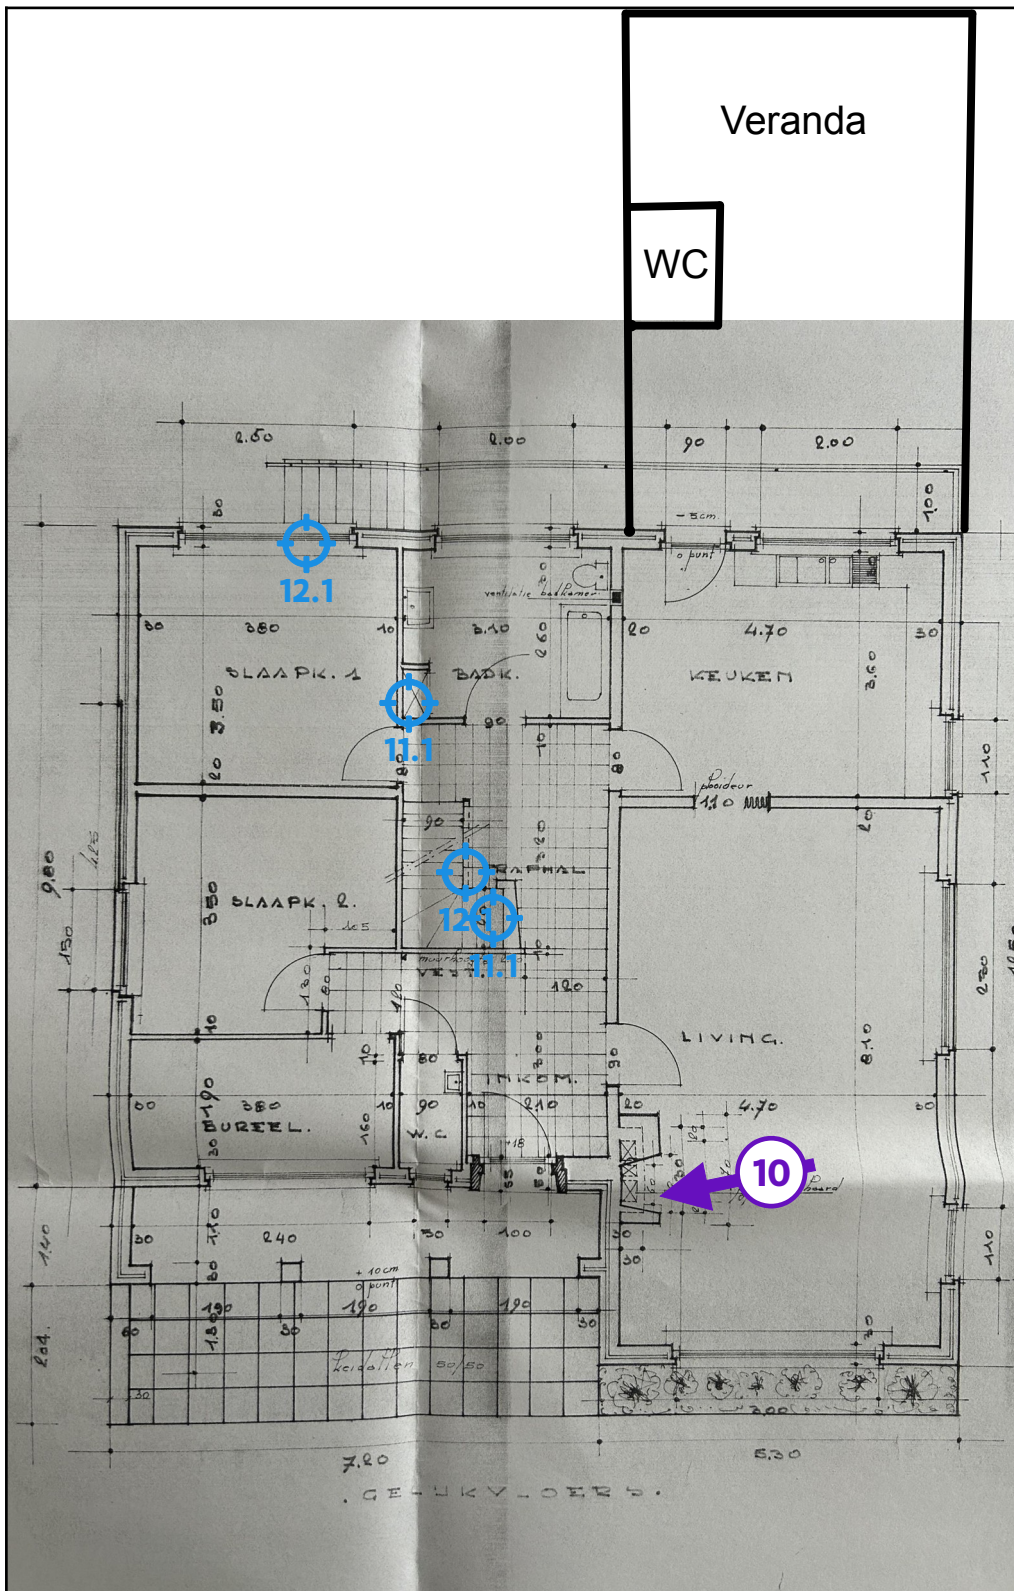
Plan 1.2: Gelijkvloers

10. Recent koord	Advies	-
11. Pleisterwerk plafonds	Geen asbest	-
11.1 Code: 02	Mengmonster	-
12. Pleisterwerk wanden	Geen asbest	-
12.1 Code: 01	Mengmonster	-

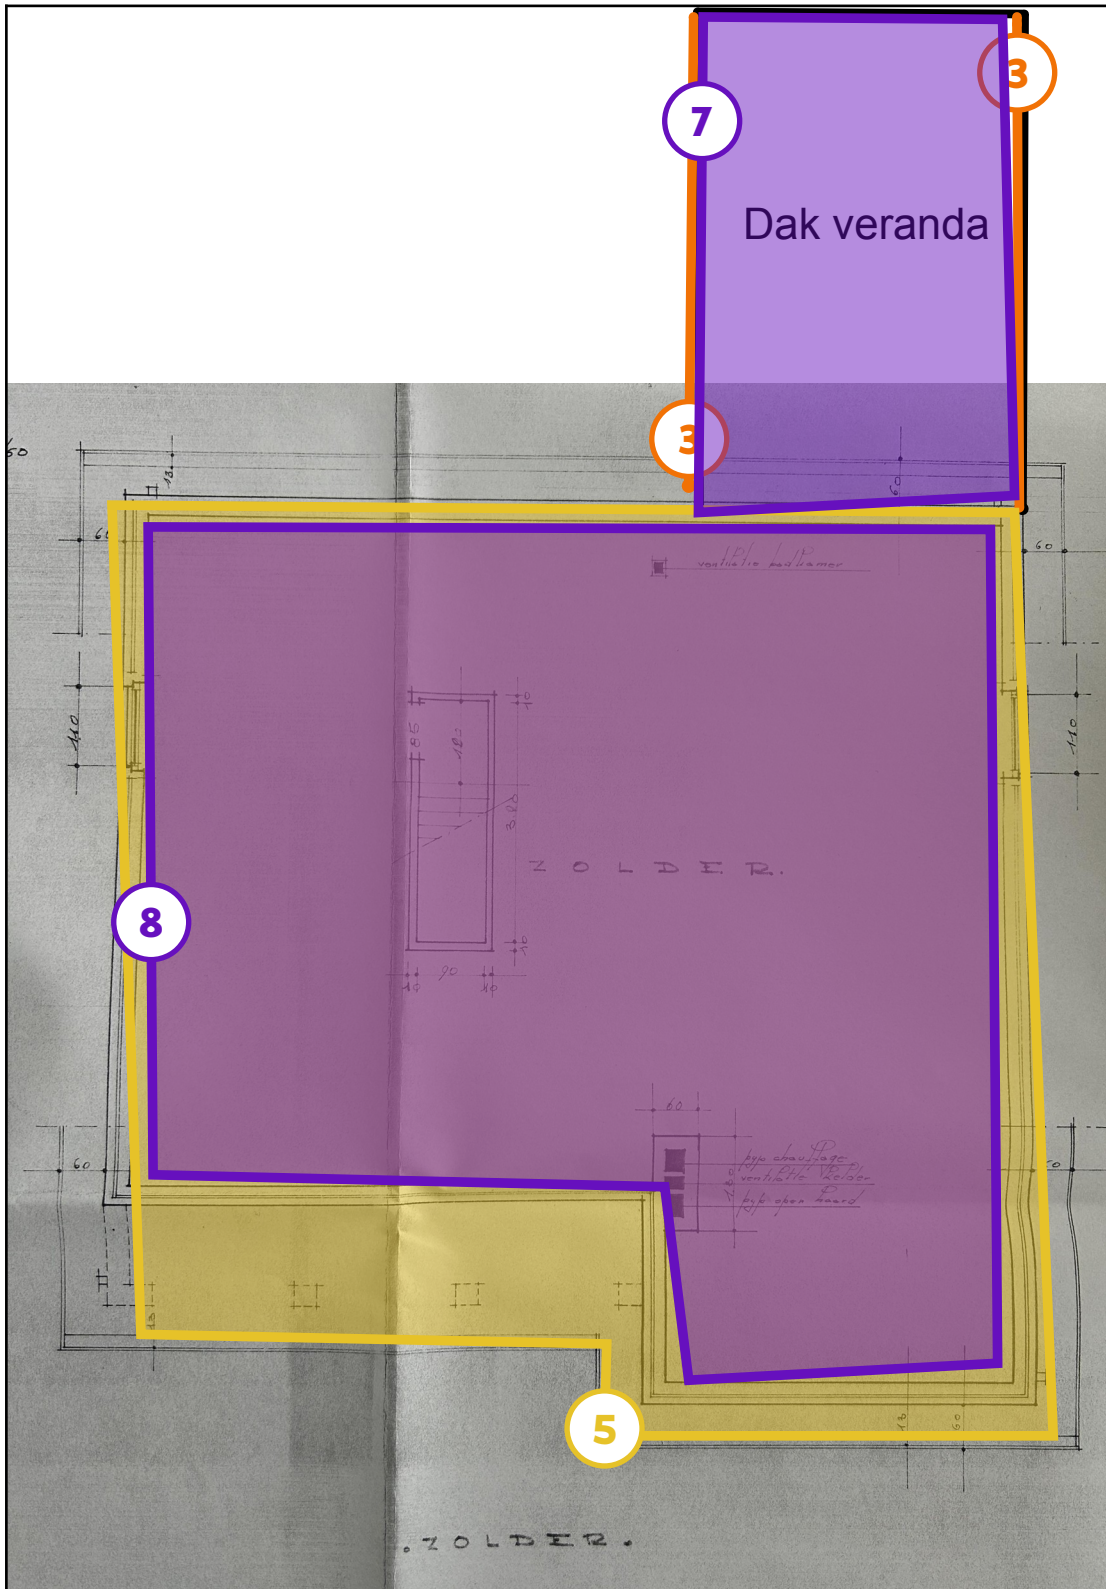
Plan 1.3: Zolder verdieping

3. Dekstenen/ muurkappen	Asbestmateriaal	Verwijderen
5. Onderdak platen (Menuiserite)	Asbestmateriaal	Zorgvuldig beheren
7. Beperking dak	Beperking	-
8. vloerzeil	Advies	-

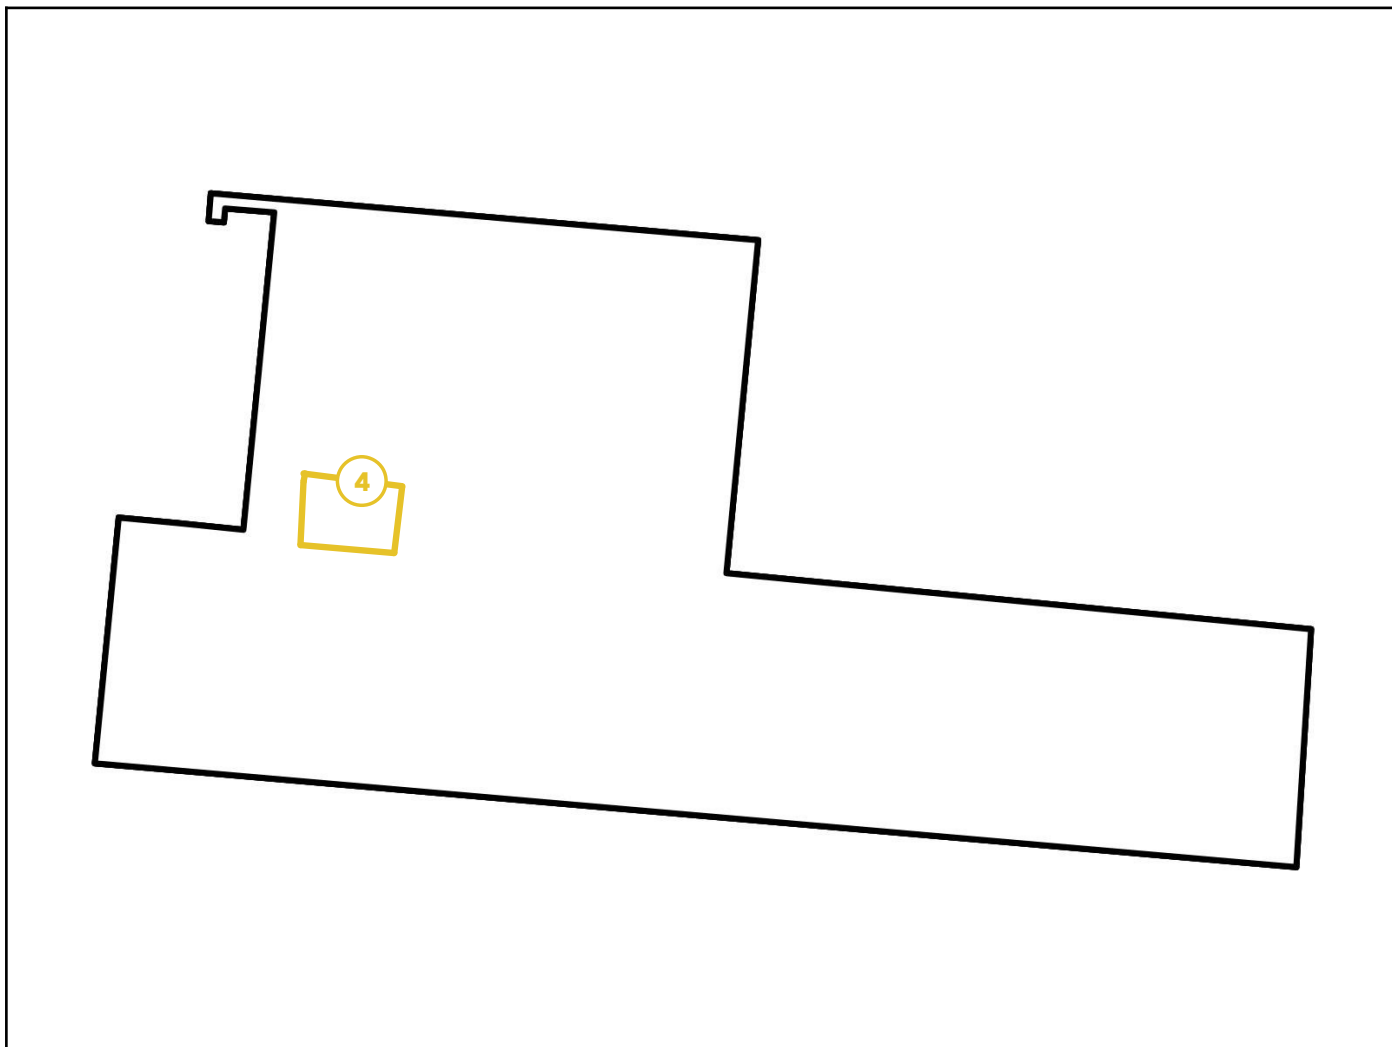
Plan 1.4: Dakenplan

Beschrijving	Type	Actie
4. Glasal platen schouw	Asbestmateriaal	Zorgvuldig beheren
