Asbestinventarisatetest

Poelkappellestraat 17, 8840 Staden

Attestnummer : 20240716-000466.000

Uitgegeven op : 16.07.2024

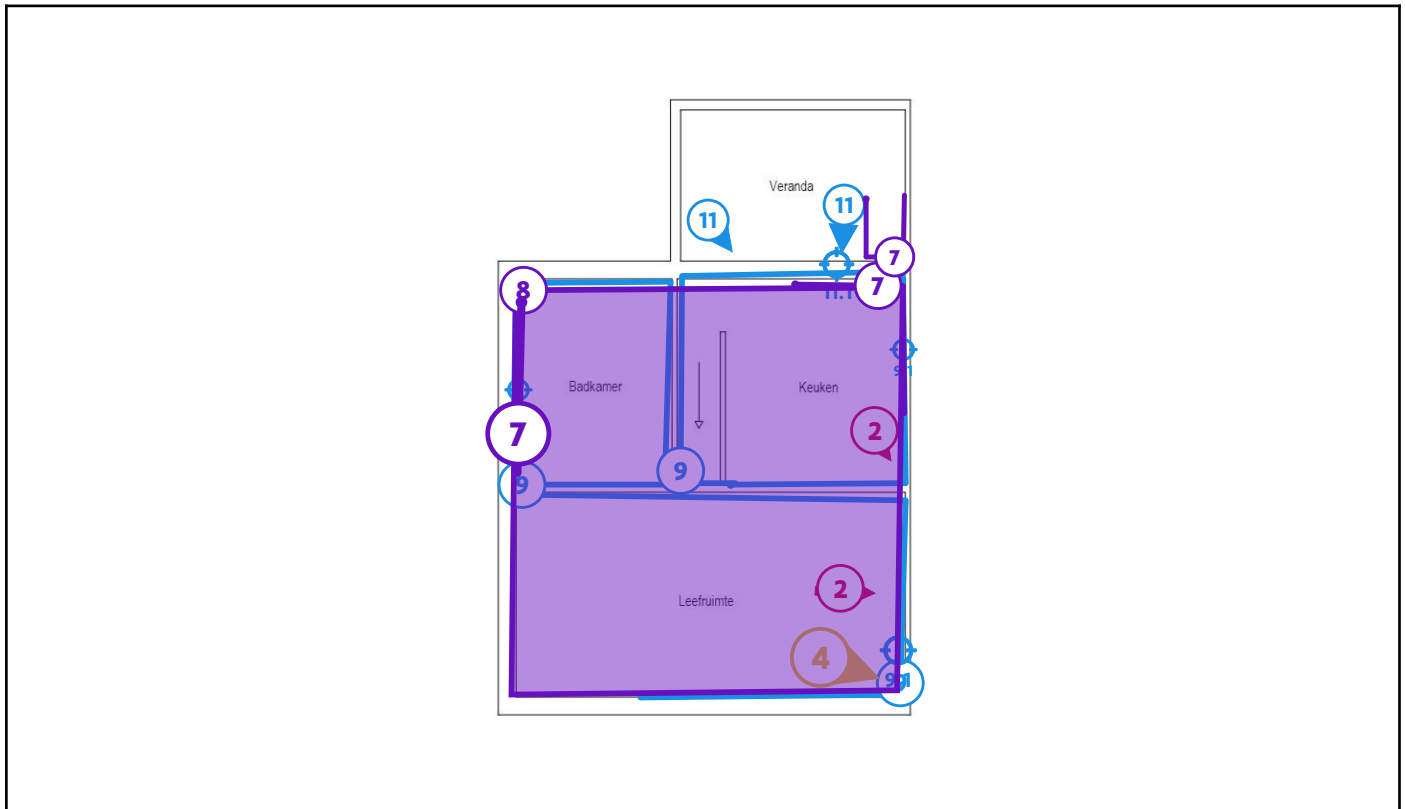
Plan 1.2: Gelijkvloers

Beschrijving	Type	Actie
2. Koord kachel	Asbestmateriaal	Dringend verwijderen
4. Bakeliet	Asbestmateriaal	Zorgvuldig beheren
7. Wandtegels (lijm)	Advies	-
8. Verlaagde plafonds	Advies	-
9. Pleisterwerk wand	Geen asbest	-
9.1 Code: 2438493-06	Mengmonster	-
11. Mastiek	Geen asbest	-
11.1 Code: 2438493-03	Puntmonster	-

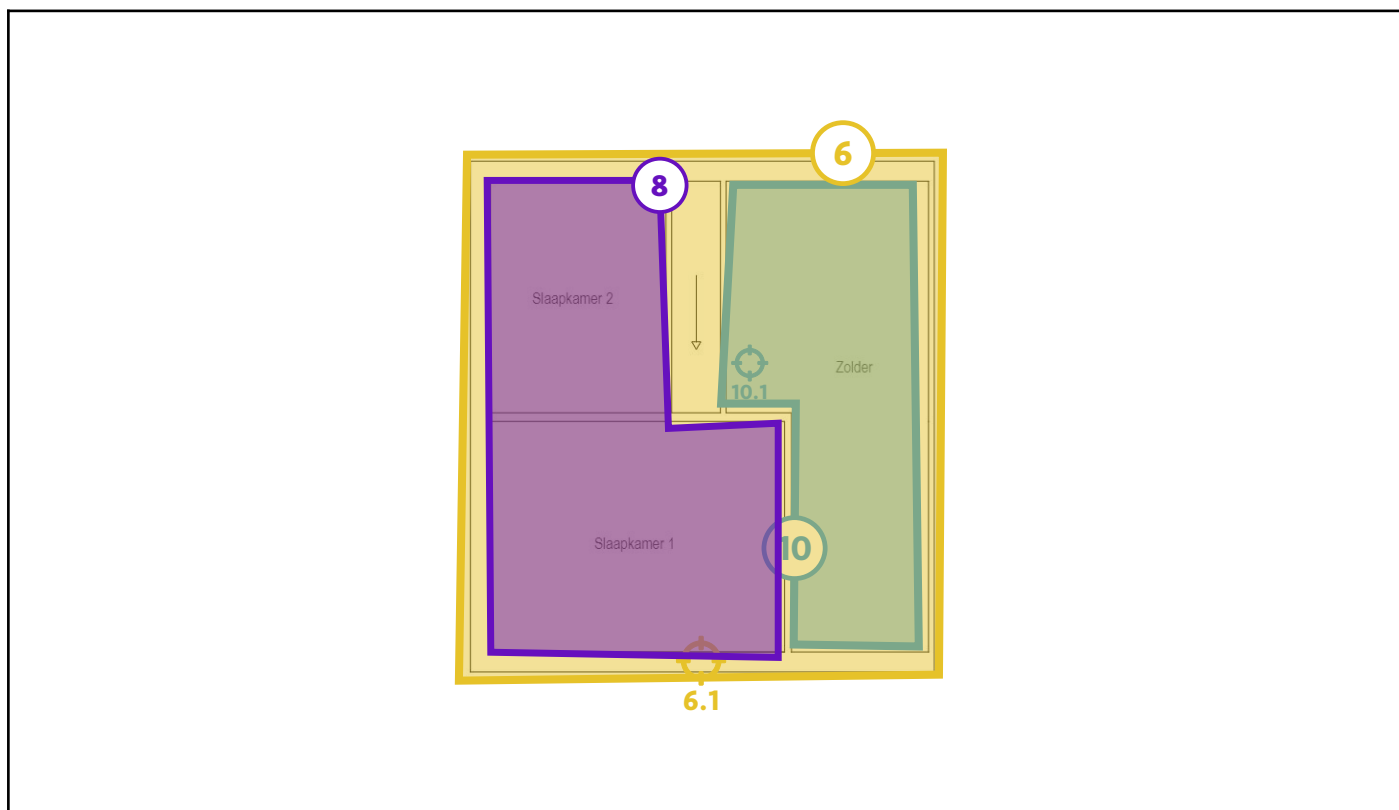
Plan 1.3: Verdieping 1

Beschrijving	Type	Actie
6. Onderdak	Asbestmateriaal	Zorgvuldig beheren
6.1 Code: 2438493-02	Puntmonster	-
8. Verlaagde plafonds	Advies	-
10. Vloerzeil	Geen asbest	-
10.1 Code: 2438493-01	Puntmonster	-

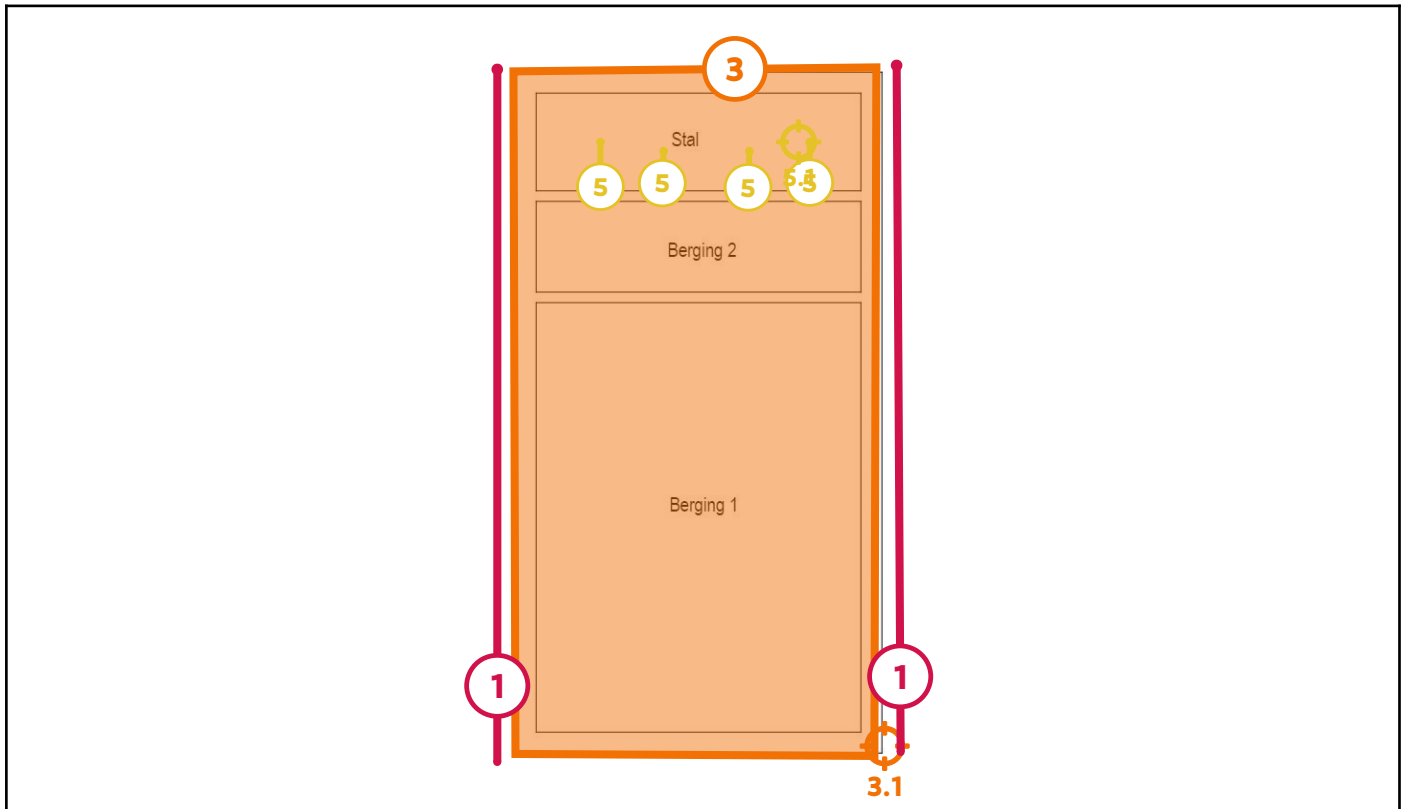
Plan 2.1: Bijgebouw

Beschrijving	Type	Actie
1. Slib	Asbestmateriaal	Dringend verwijderen
3. Golfplaat	Asbestmateriaal	Verwijderen
3.1 Code: 2438493-04	Puntmonster	-
5. Platen bijgebouw	Asbestmateriaal	Zorgvuldig beheren
5.1 Code: 2438493-05	Puntmonster	-
