Asbestinventarisatetest

Reigerslaan 45, 8900 Ieper

Attestnummer : 20240711-000535.000

Uitgegeven op : 11.07.2024

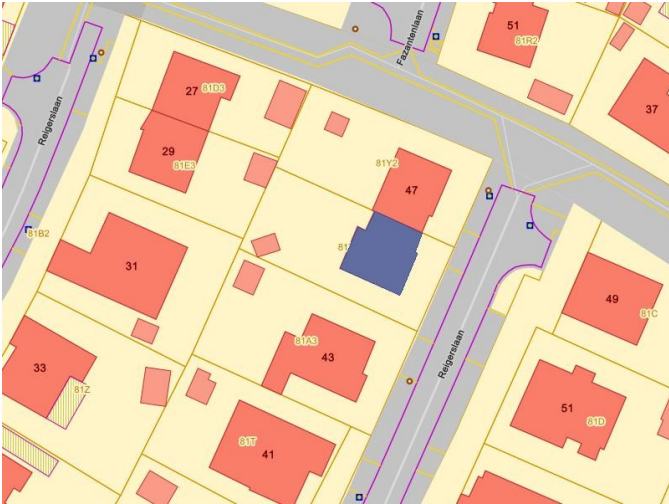
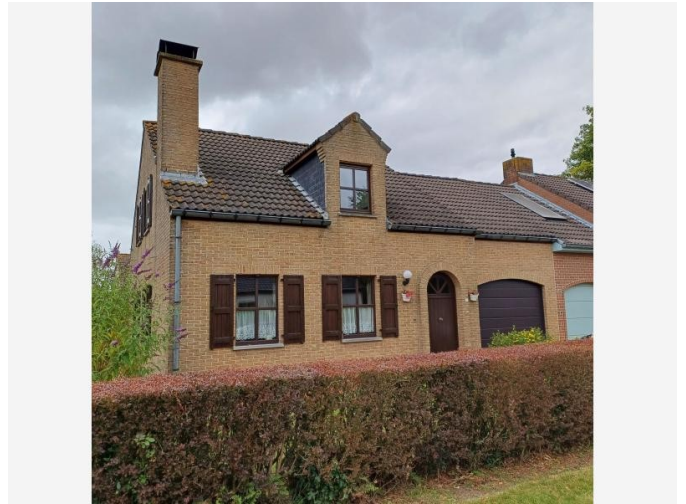
Zone 1: Woning

- 1 Asbestmateriaal**
- 0 Beperking
- 0 Uitsluiting
- 0 Roerend goed
- 0 Puin, steenslag, (water)bodem
- 0 Advies
- 2 Geen asbest**

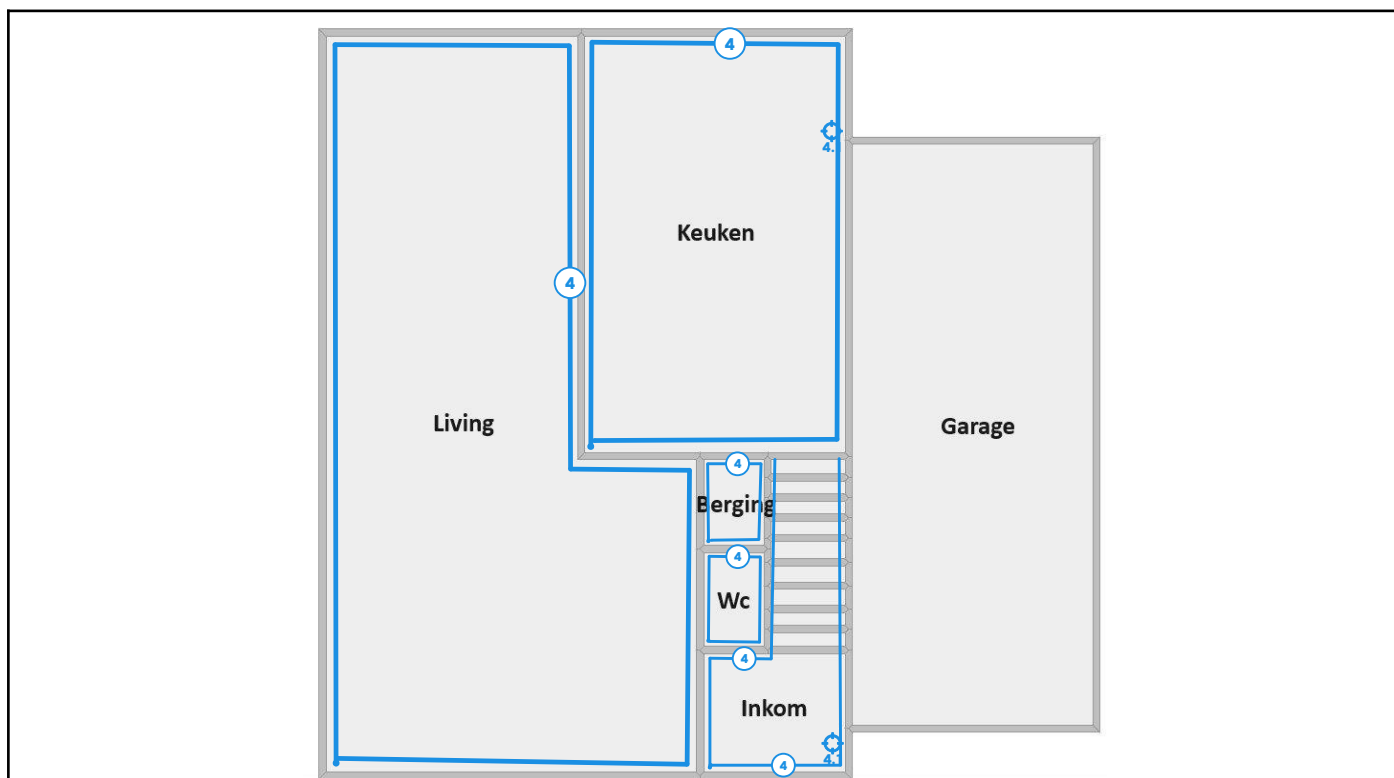
Plan 1.1: Grondplan GLV - Pleister Muren

Beschrijving	Type	Actie
4. Pleister Muren	Geen asbest	-
4.1 Code: Pleister Muren	Mengmonster	-

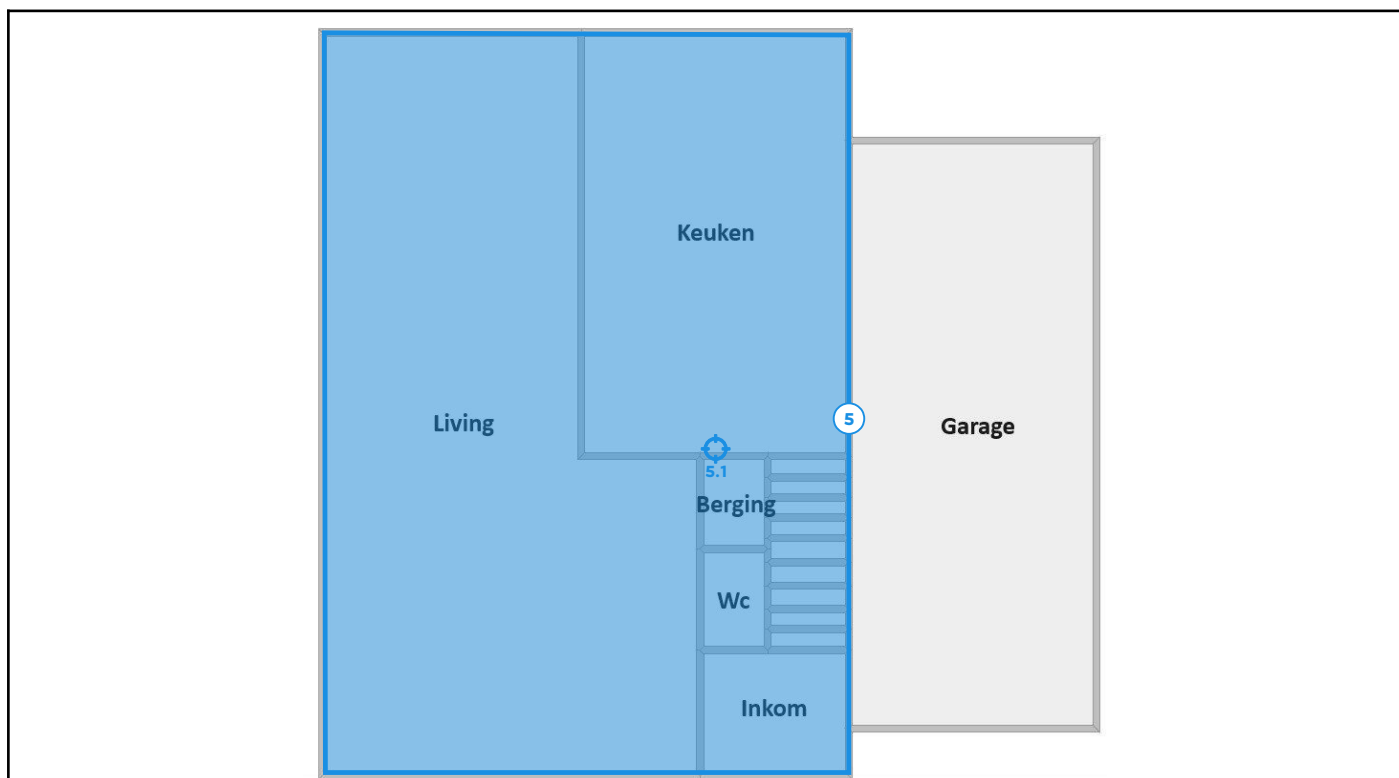
Plan 1.2: Grondplan GLV - Pleister Plafonds

Beschrijving	Type	Actie
5. Pleister Plafonds	Geen asbest	-
5.1 Code: Pleister Plafonds	Mengmonster	-

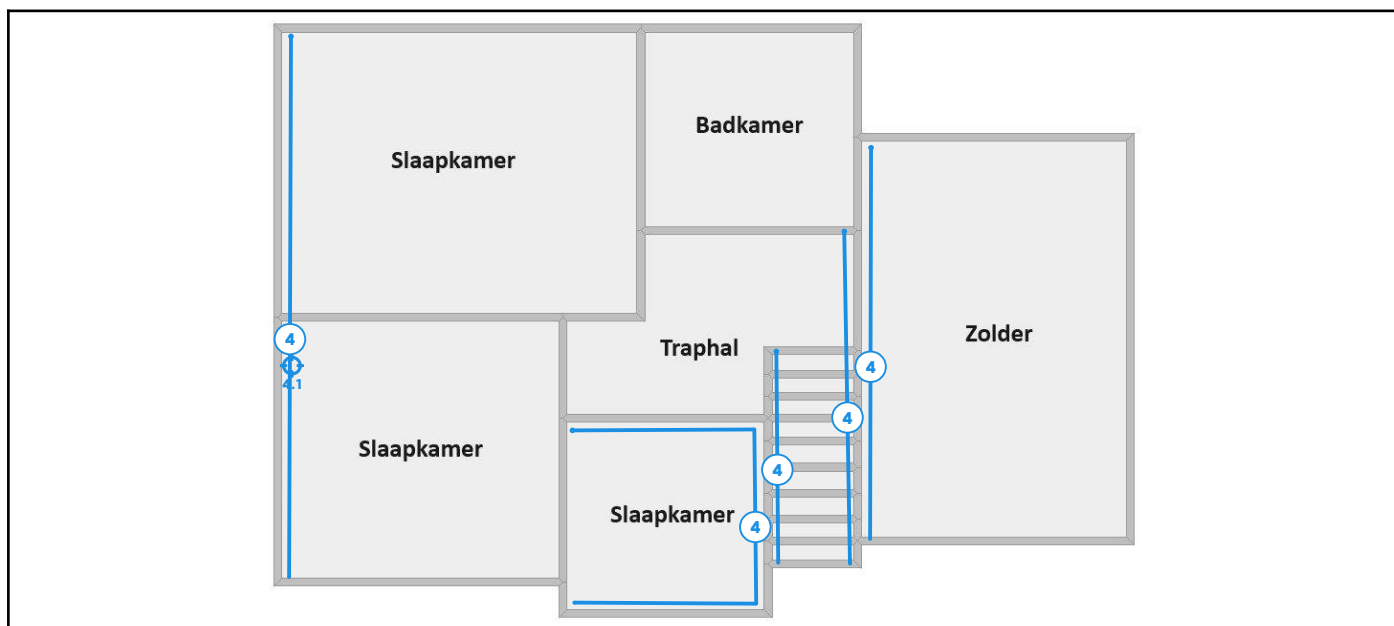
Plan 1.3: Grondplan 1e VD - Pleister Muren

Beschrijving	Type	Actie
4. Pleister Muren	Geen asbest	-
4.1 Code: Pleister Muren	Mengmonster	-

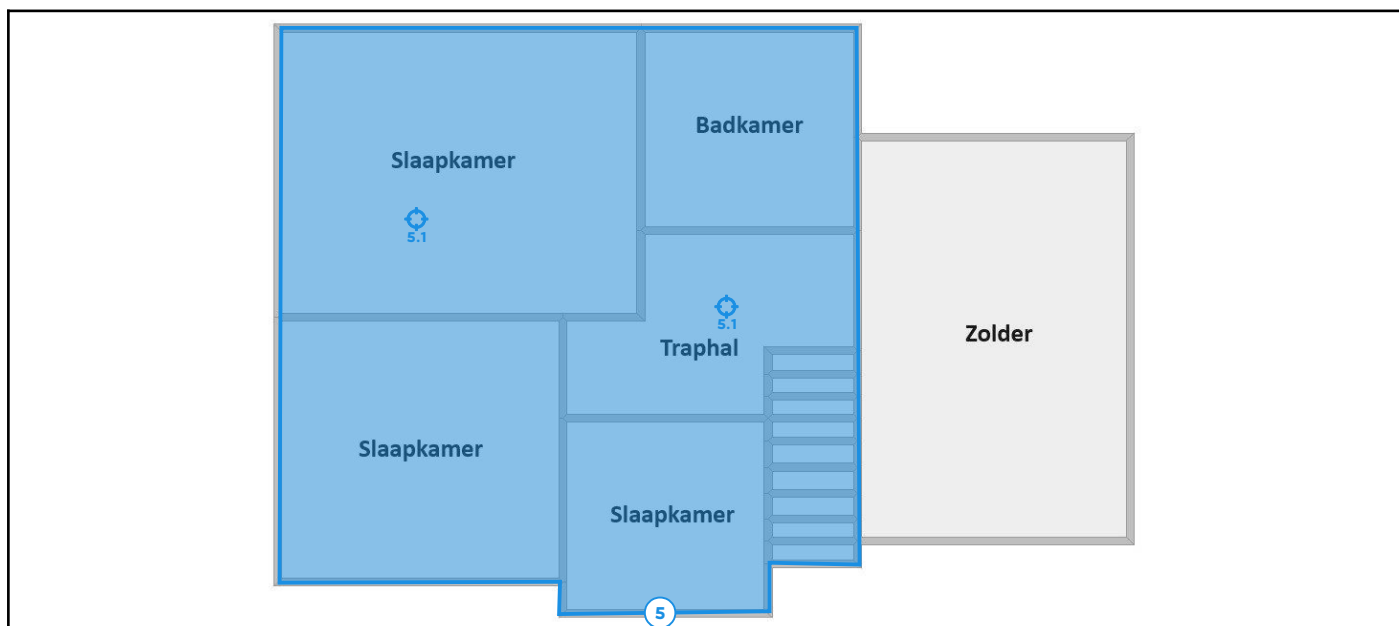
Plan 1.4: Grondplan 1e VD - Pleister Plafonds

Beschrijving	Type	Actie
5. Pleister Plafonds	Geen asbest	-
5.1 Code: Pleister Plafonds	Mengmonster	-

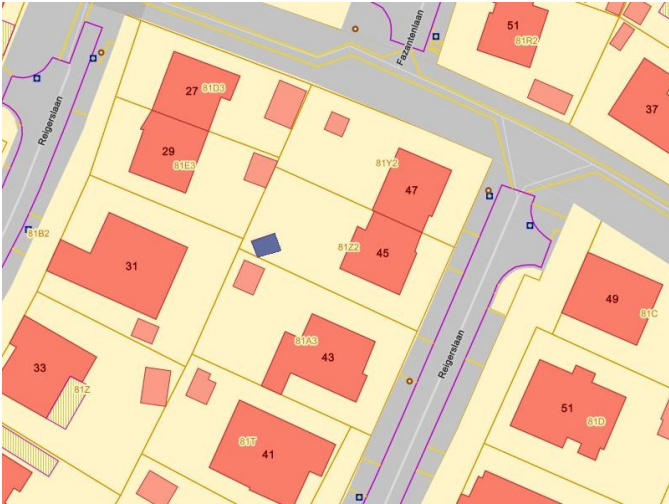
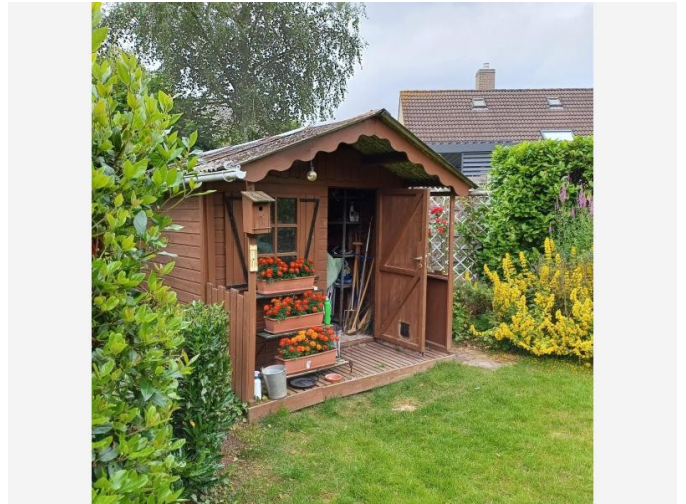
Zone 2: Tuinhuis

- 2 Asbestmaterialen**
- 0 Beperkingen
- 0 Uitsluitingen
- 0 Roerende goederen
- 0 Puin, steenslag, (water)bodem
- 0 Adviezen
- 0 Geen asbest
