# Asbestinventarisatetest

Nieuwstraat 39, 8980 Zonnebeke

Attestnummer : 20240701-000422.000

## Niet-asbestveilig

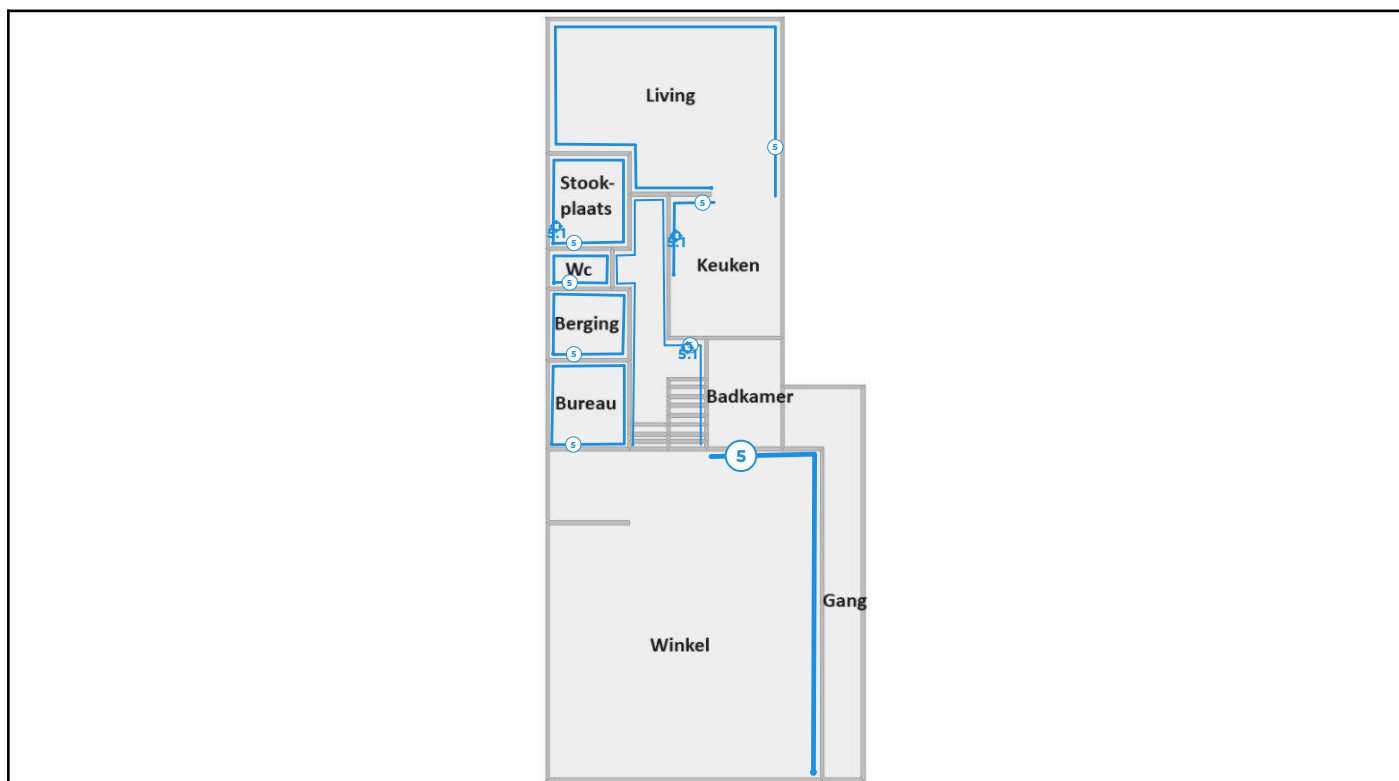
## Plan 1.1: Grondplan GLV - Pleister Muren

Beschrijving	Type	Actie
5. Pleister Muren	Geen asbest	-
5.1 Code: Pleister Muren	Mengmonster	-

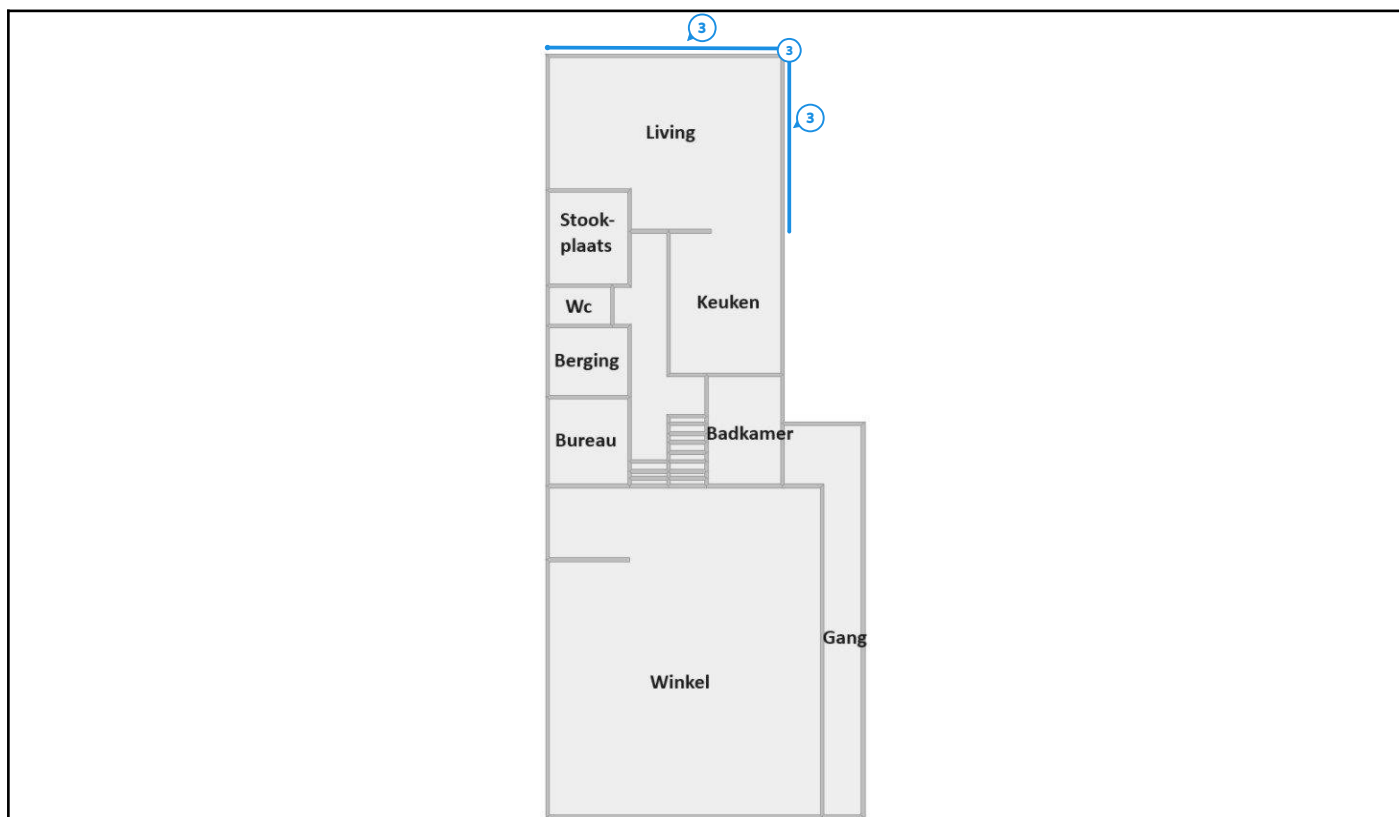
## Plan 1.2: Grondplan GLV - Boeiboorden Cementplaat

Beschrijving	Type	Actie
3. Boeiboorden Achterbouw	Geen asbest	-

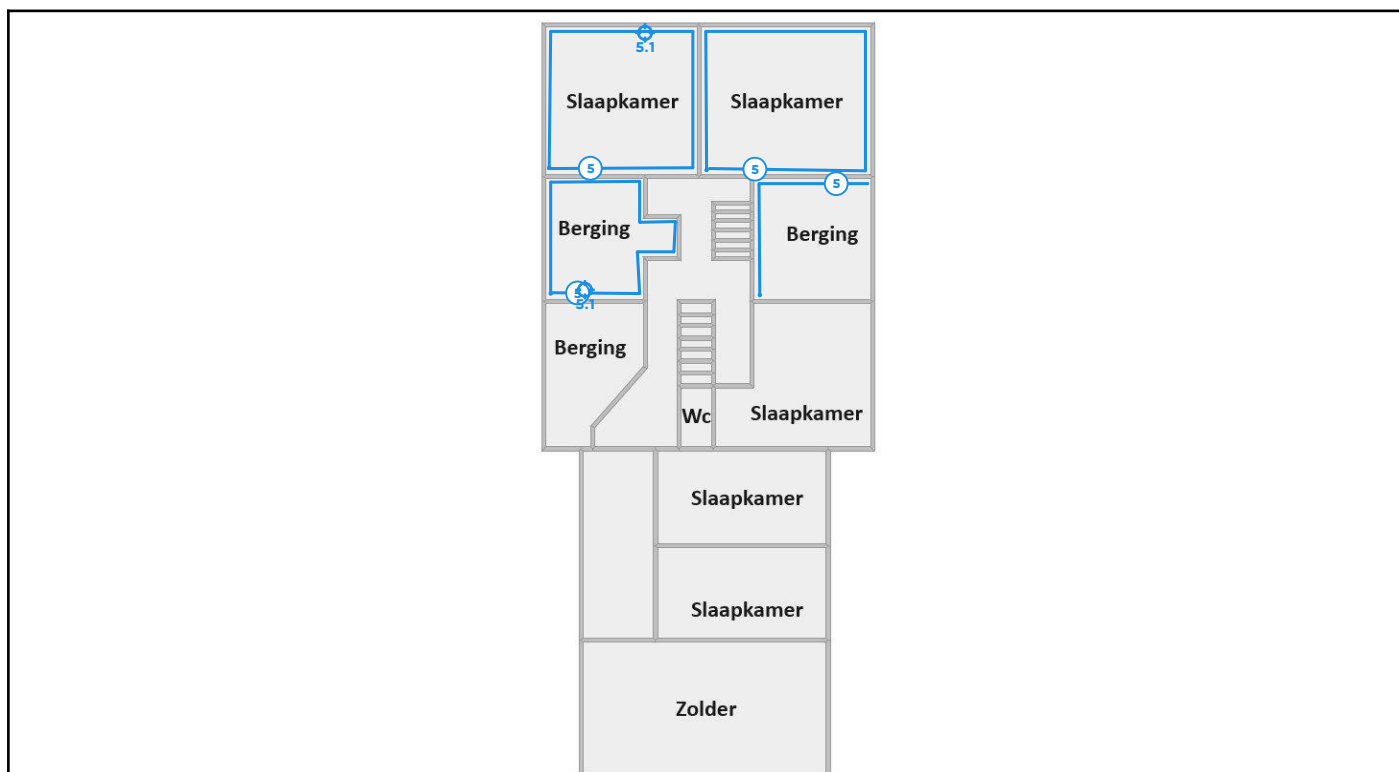
## Plan 1.3: Grondplan 1e VD - Pleister Muren

Beschrijving	Type	Actie
5. Pleister Muren	Geen asbest	-
5.1 Code: Pleister Muren	Mengmonster	-

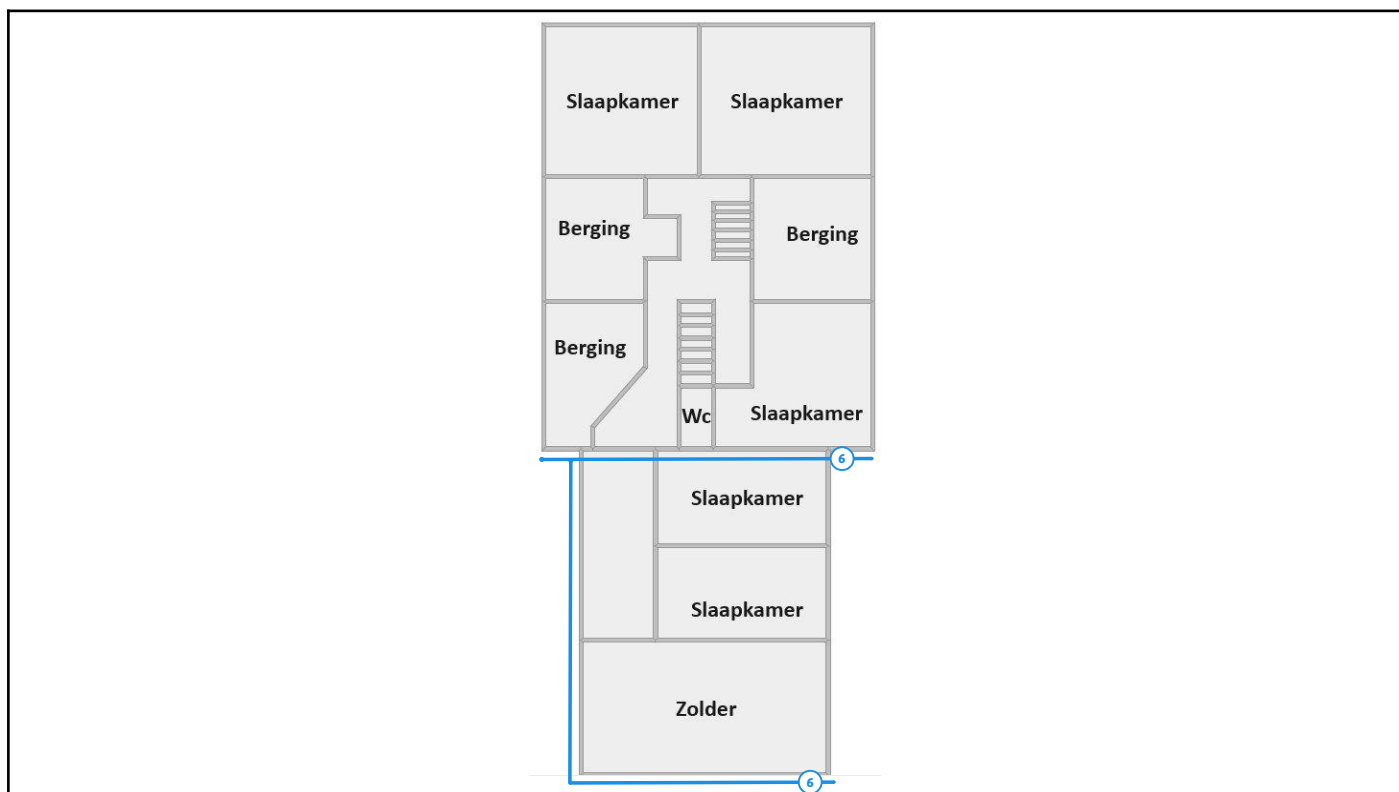
## Plan 1.4: Grondplan 1e VD - Bekleding Achter/Zijgevel

Beschrijving	Type	Actie
6. Bekleding Achtergevel Sidings	Geen asbest	-

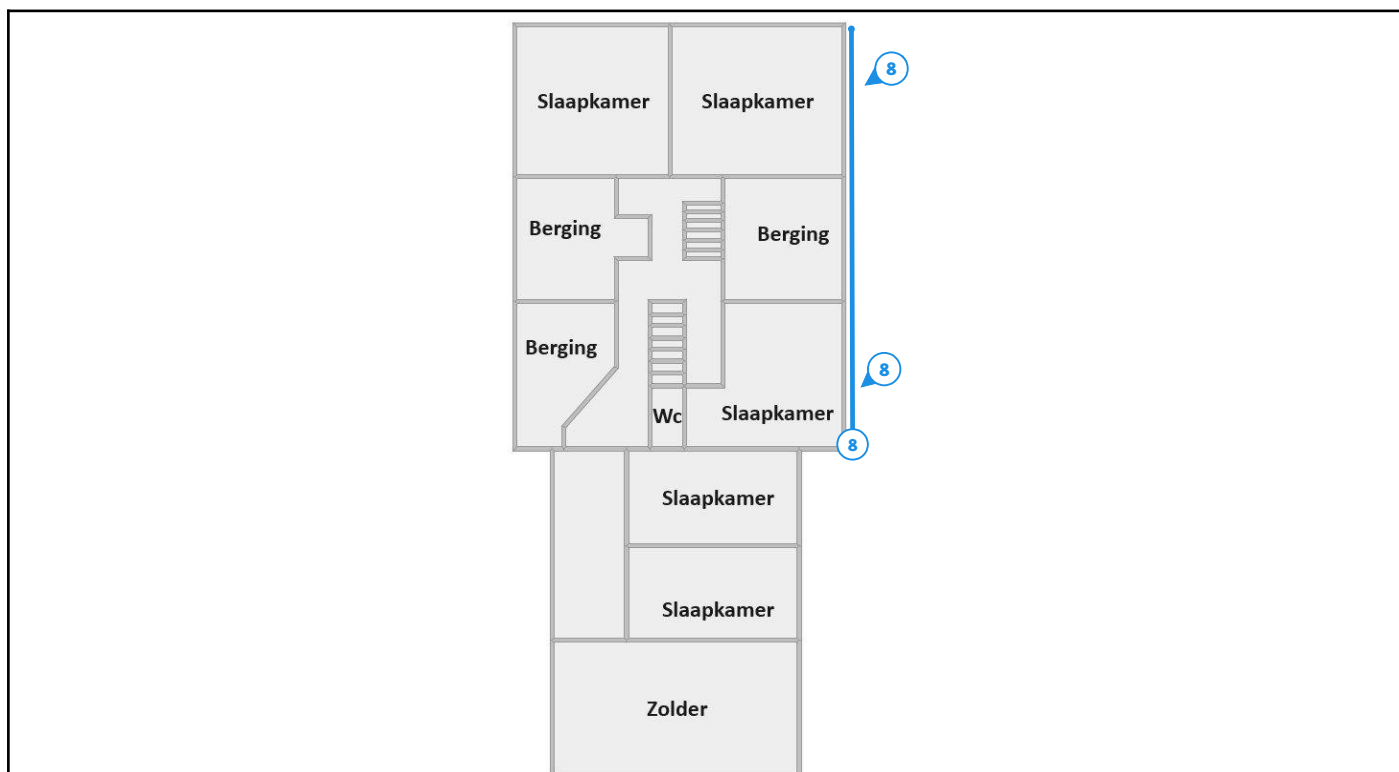
## Plan 1.5: Grondplan 1e VD - Leien Zijgevel

Beschrijving	Type	Actie
8. Leien Zijgevel	Geen asbest	-

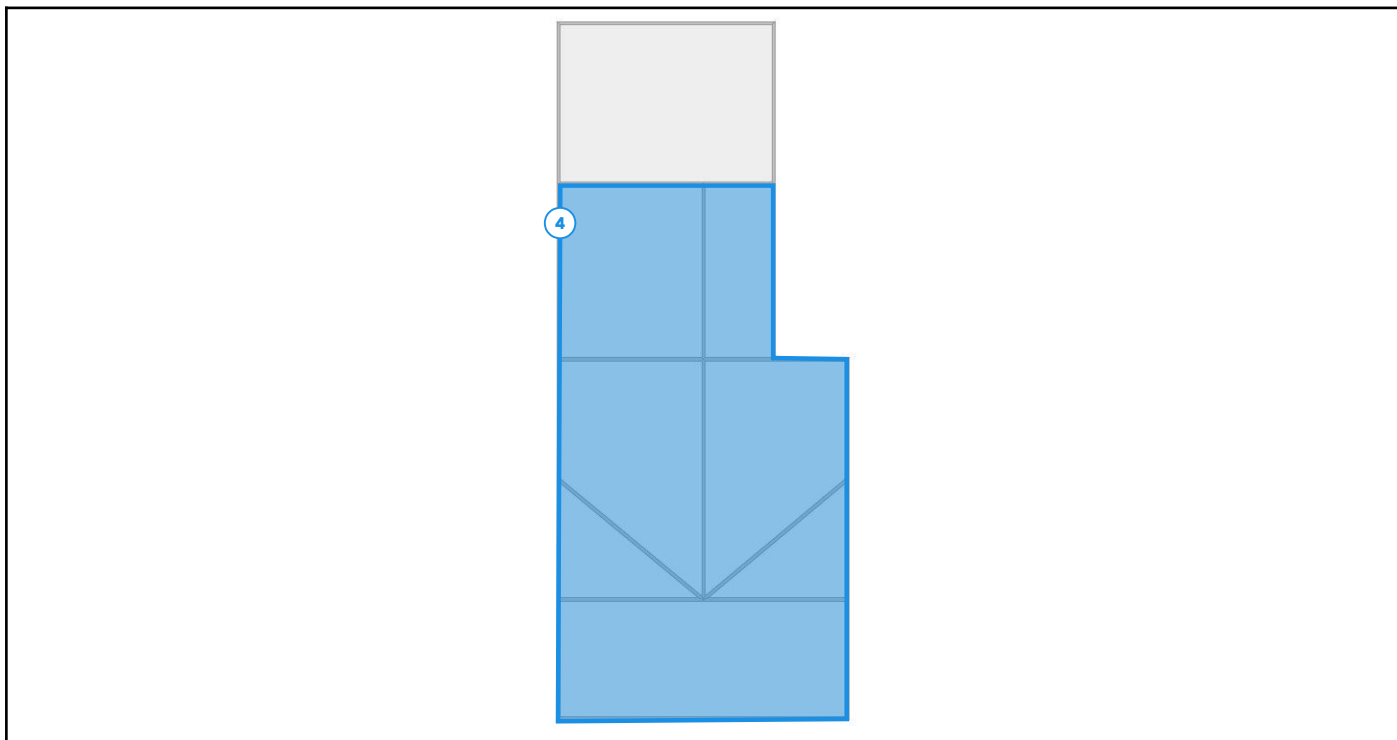
## Plan 1.6: Grondplan Dak Woning - Onderdakplaten

Beschrijving	Type	Actie
4. Onderdakplaten	Geen asbest	-

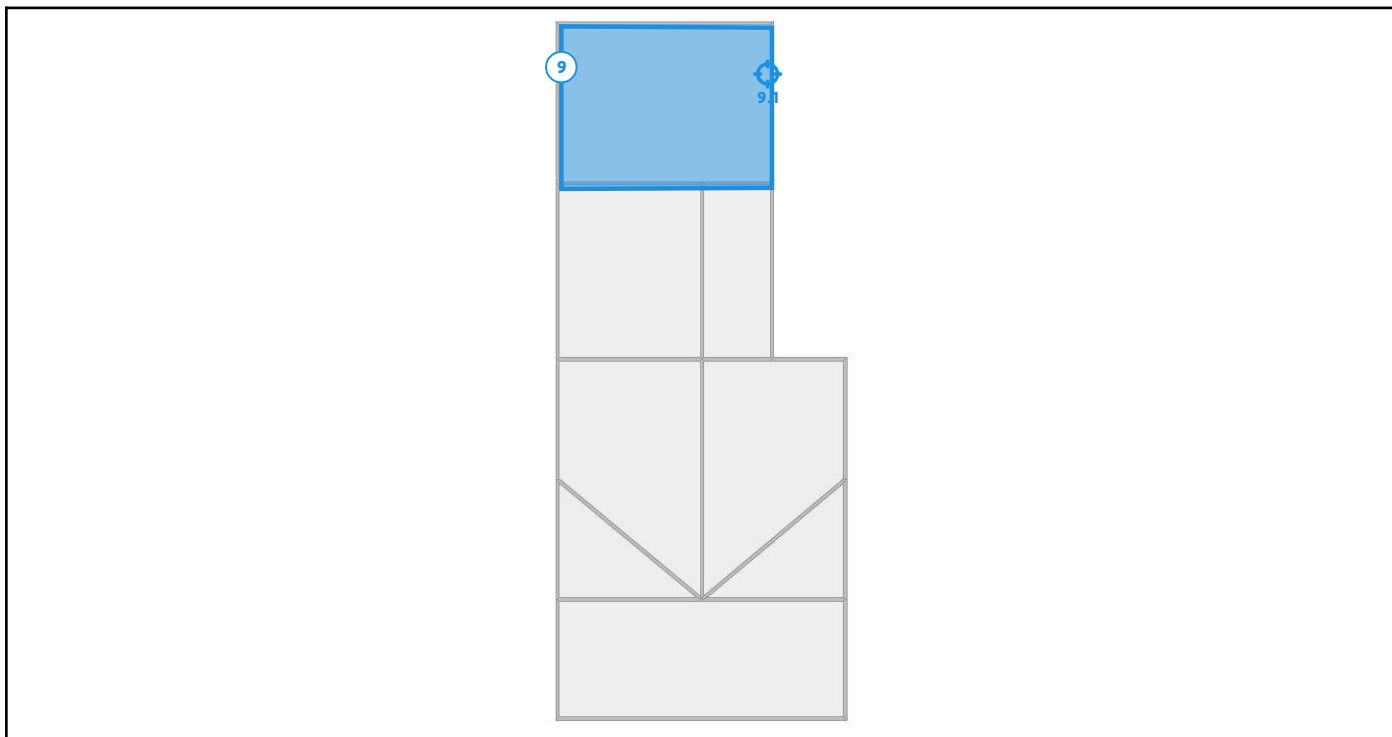
## Plan 1.8: Grondplan Dak Woning - Roofing Achterbouw

Beschrijving	Type	Actie
9. Roofing Achterbouw	Geen asbest	-
9.1 Code: Roofing	Puntmonster	-

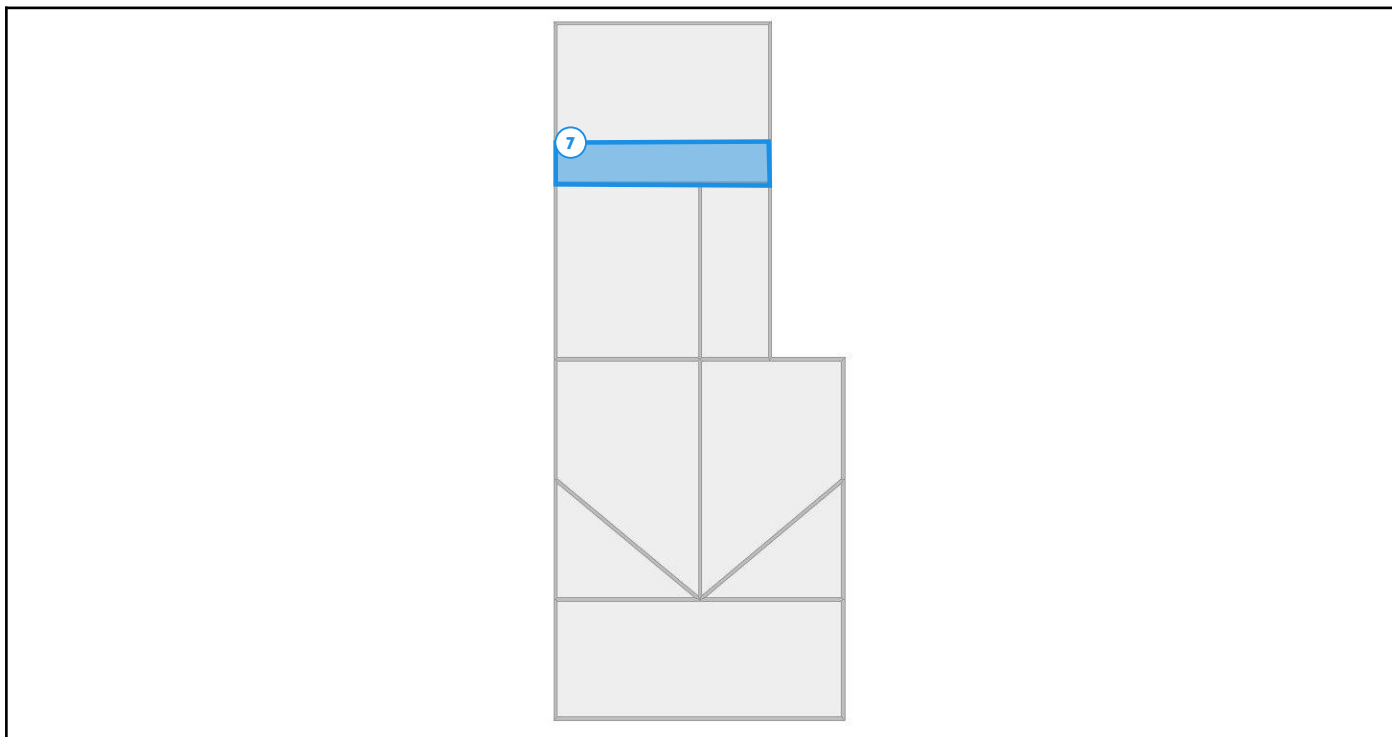
## Plan 1.9: Grondplan Dak Woning - Dakoversteek Cementplaat

Beschrijving	Type	Actie
7. Bekleding Dakoversteek Cementplaat	Geen asbest	-
