Asbestinventarisatetest

Zonnebekestraat 87, 8920 Langemark-Poelkapelle

Attestnummer : 20240906-000077.000

Uitgegeven op : 06.09.2024

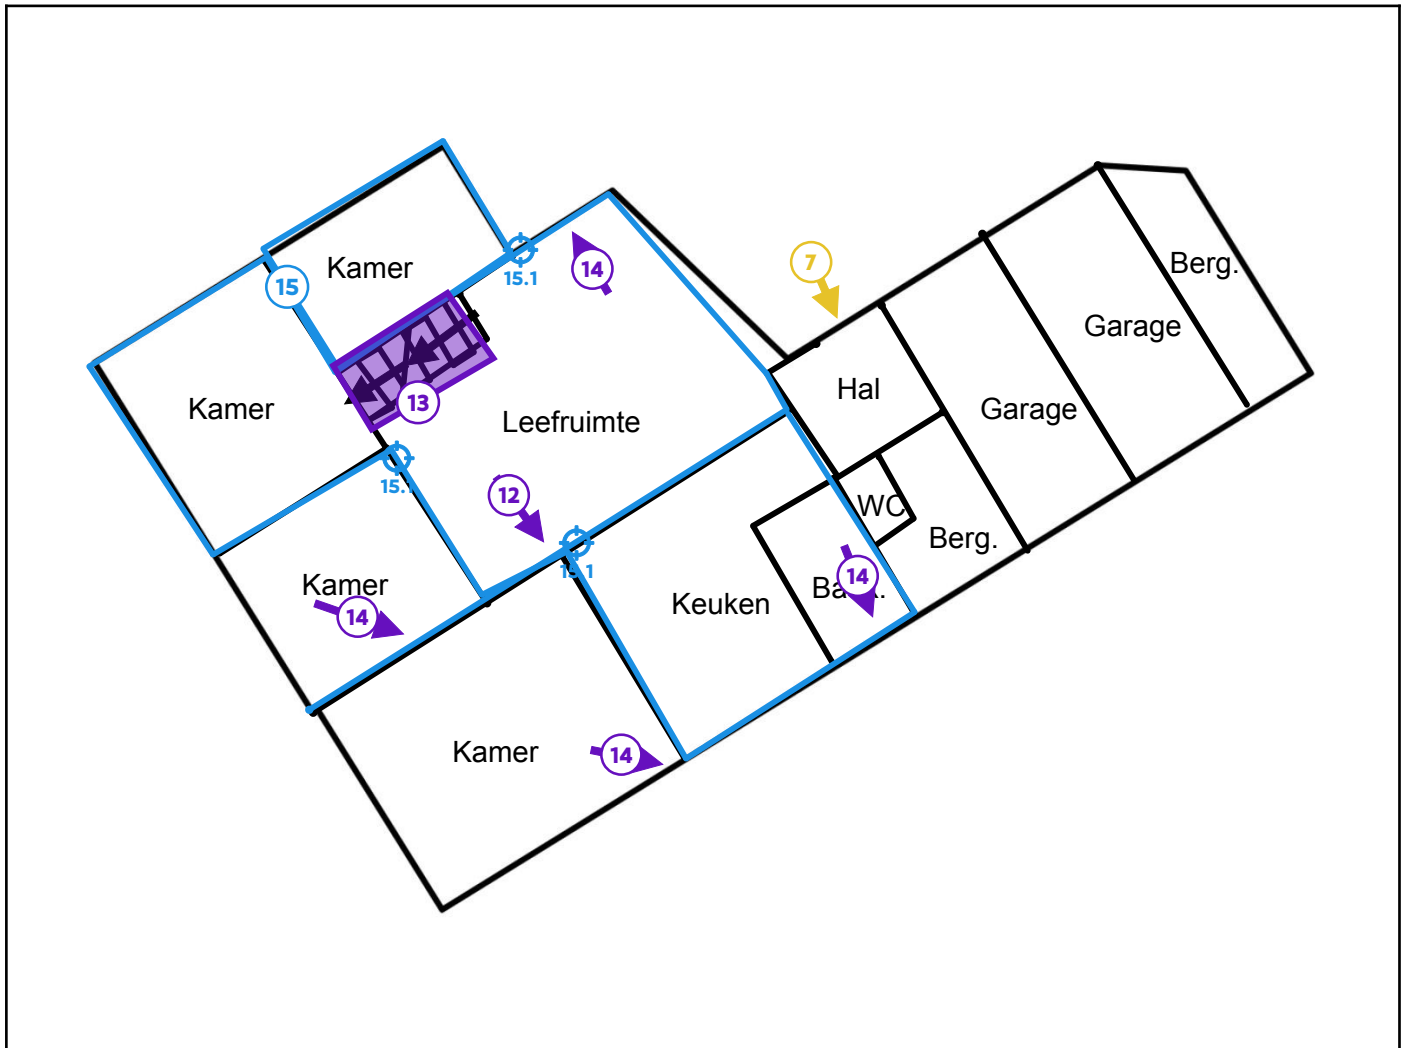
Plan 1.2: Gelijkvloers

Beschrijving	Type	Actie
7. Deur glasal	Asbestmateriaal	Zorgvuldig beheren
12. Koord kachel	Advies	-
13. vloerzeil	Advies	-
14. Verwarmingselementen	Advies	-
15. Pleisterwerk wanden	Geen asbest	-
15.1 Code: 01	Mengmonster	-

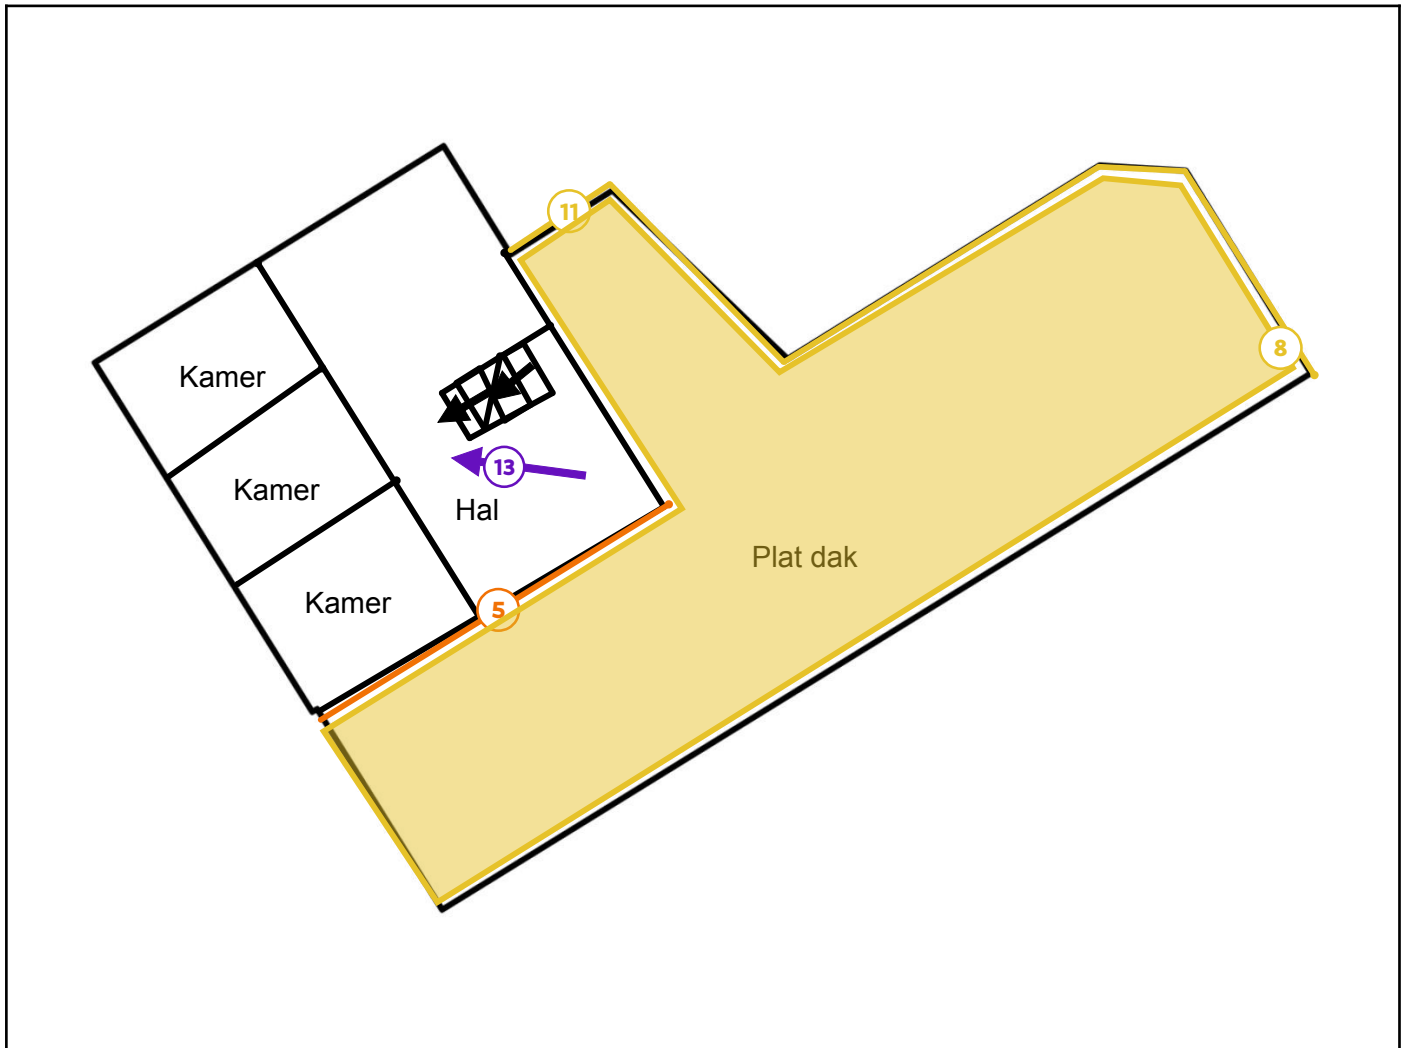
Plan 1.3: Eerste verdiep

Beschrijving	Type	Actie
5. Leien zijgevel	Asbestmateriaal	Verwijderen
8. Roofing plat dak	Asbestmateriaal	Zorgvuldig beheren
11. Dekstenen/ muurkappen	Asbestmateriaal	Zorgvuldig beheren
13. vloerzeil	Advies	-

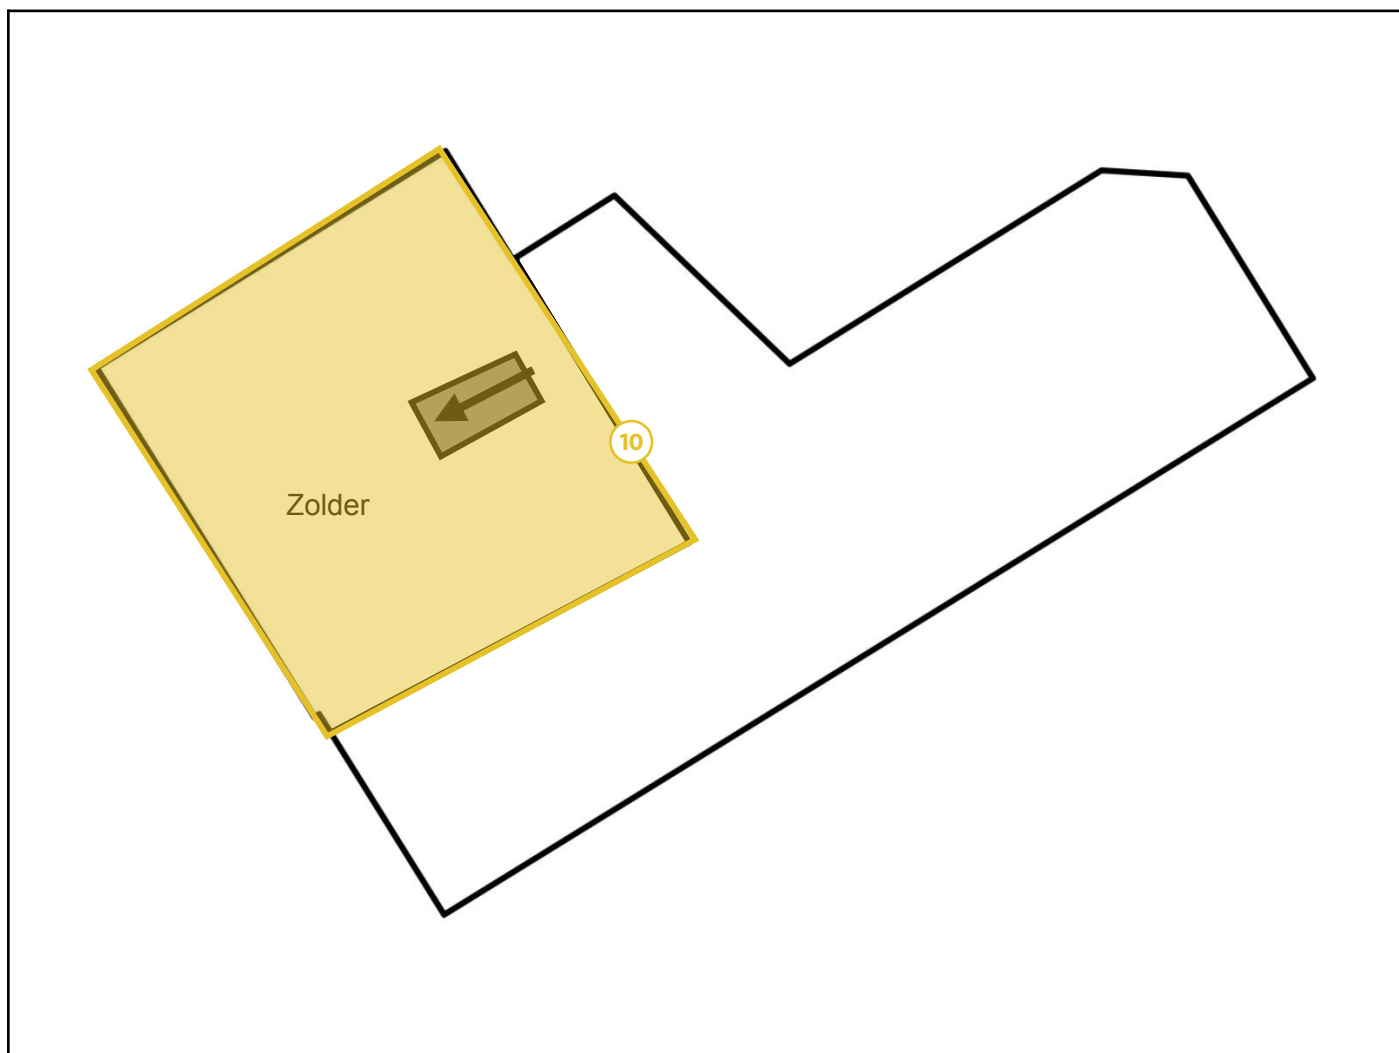
Plan 1.4: Zolder verdieping

Beschrijving	Type	Actie
10. Onderdak platen (Menuiserite) woning	Asbestmateriaal	Zorgvuldig beheren

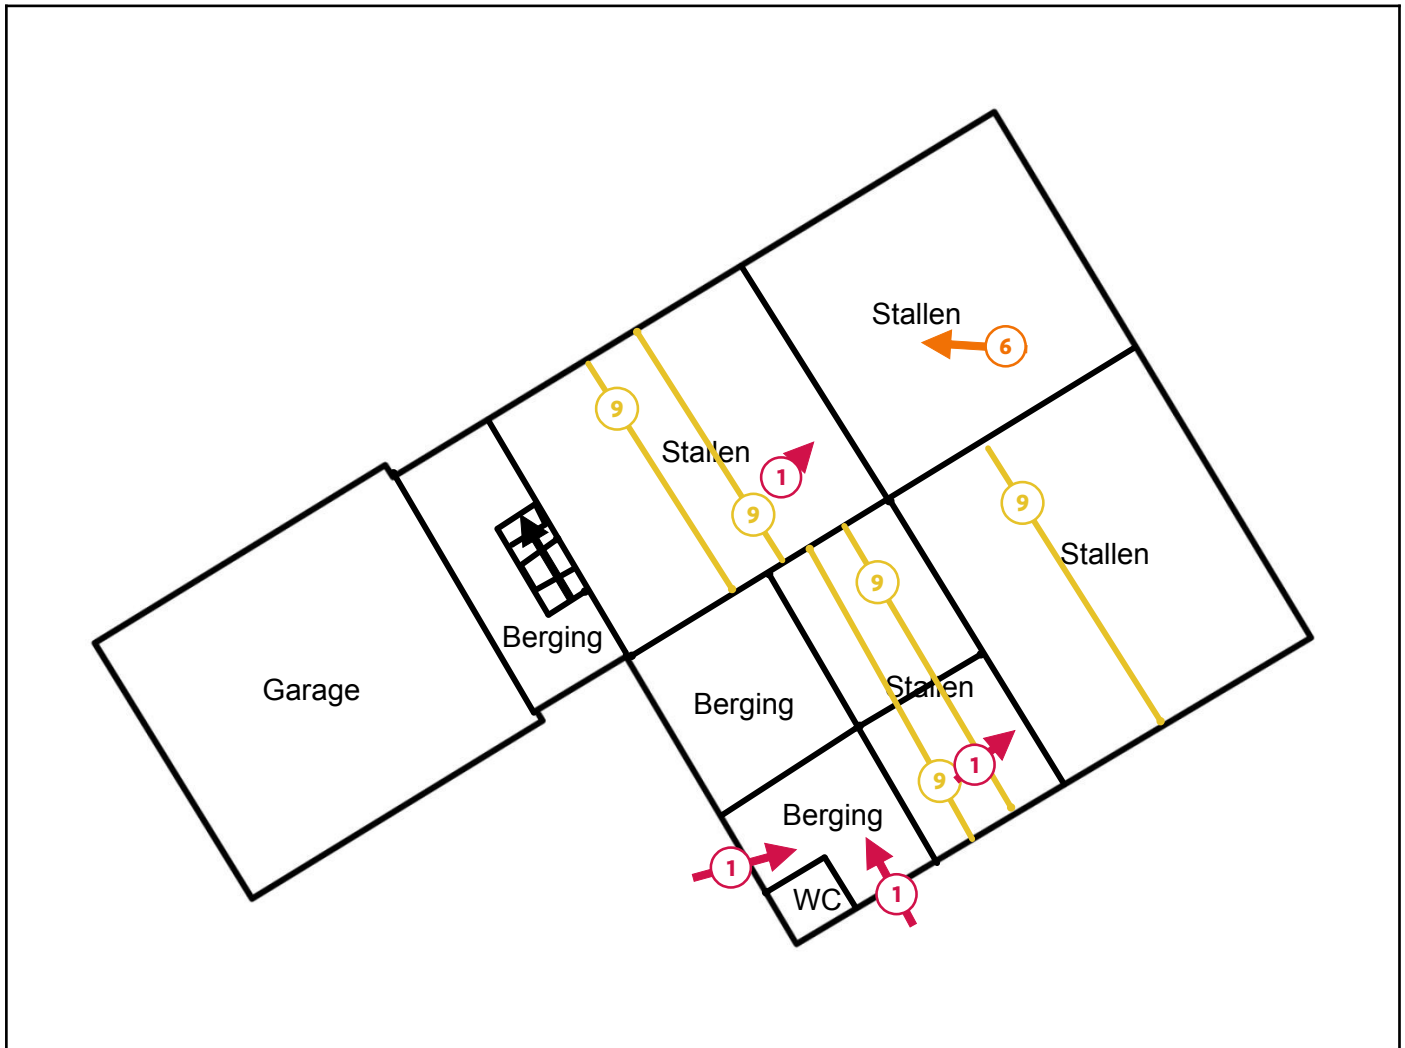
Plan 2.1: Gelijkvloers

Beschrijving	Type	Actie
1. Afval asbestmateriaal	Asbestmateriaal	Dringend verwijderen
6. Buis asbestcement	Asbestmateriaal	Maatregelen nemen
9. Deuren asbestcement	Asbestmateriaal	Zorgvuldig beheren

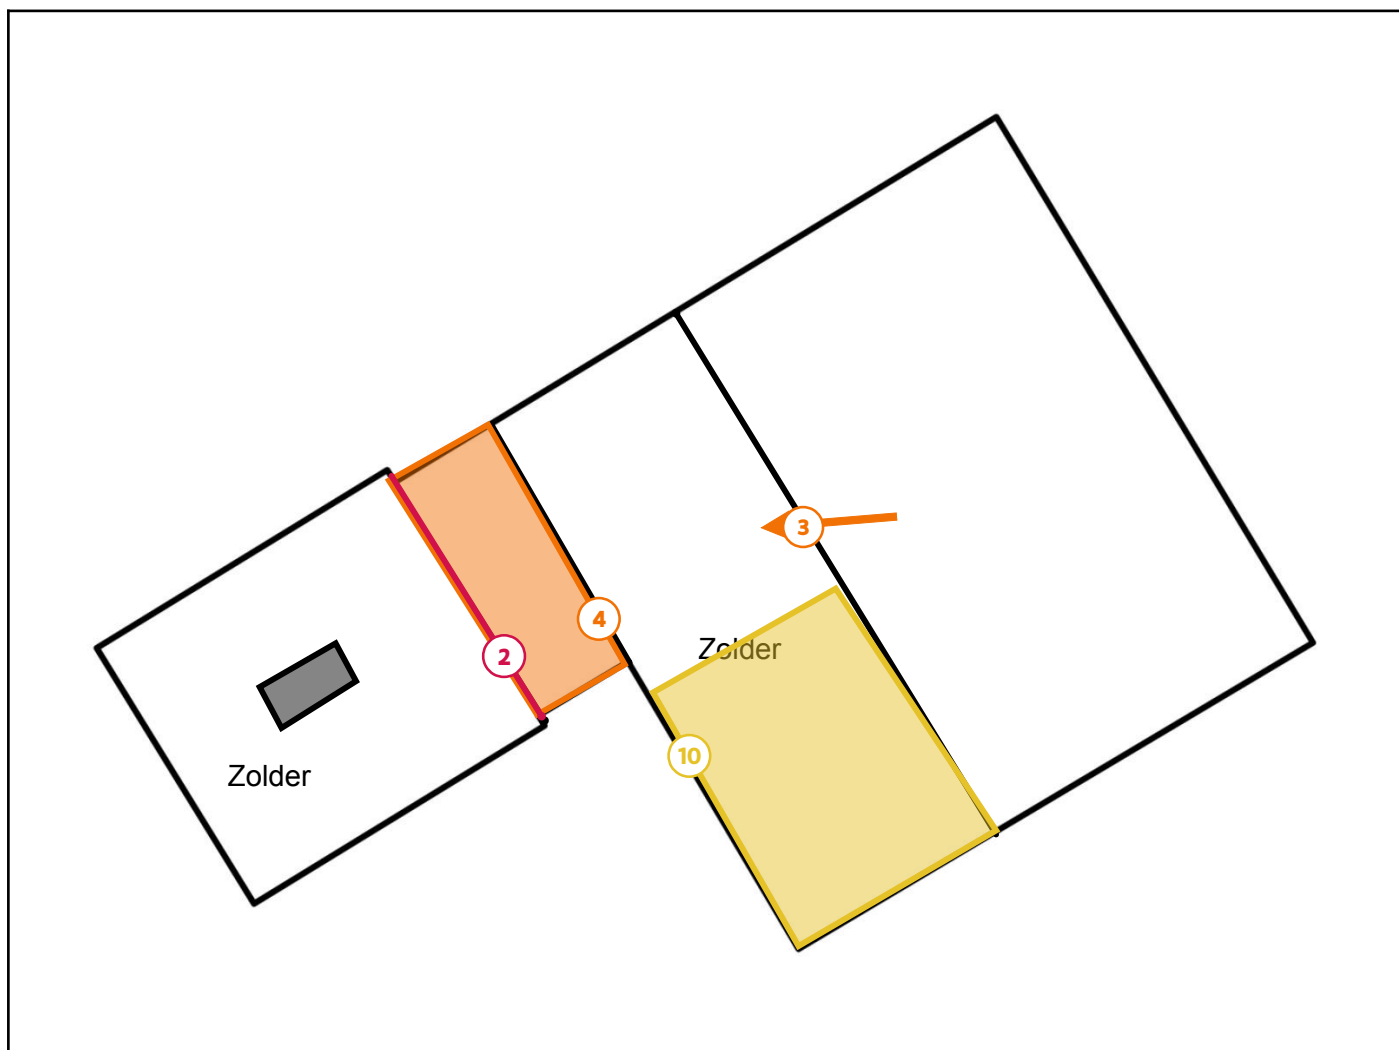
Plan 2.2: Zolder verdieping

Beschrijving	Type	Actie
2. Sediment in dakgoot	Asbestmateriaal	Dringend verwijderen
3. Buis rookgas asbestcement	Asbestmateriaal	Verwijderen
4. Golfplaten asbesthoudend	Asbestmateriaal	Verwijderen
10. Onderdak platen (Menuiserite) woning	Asbestmateriaal	Zorgvuldig beheren

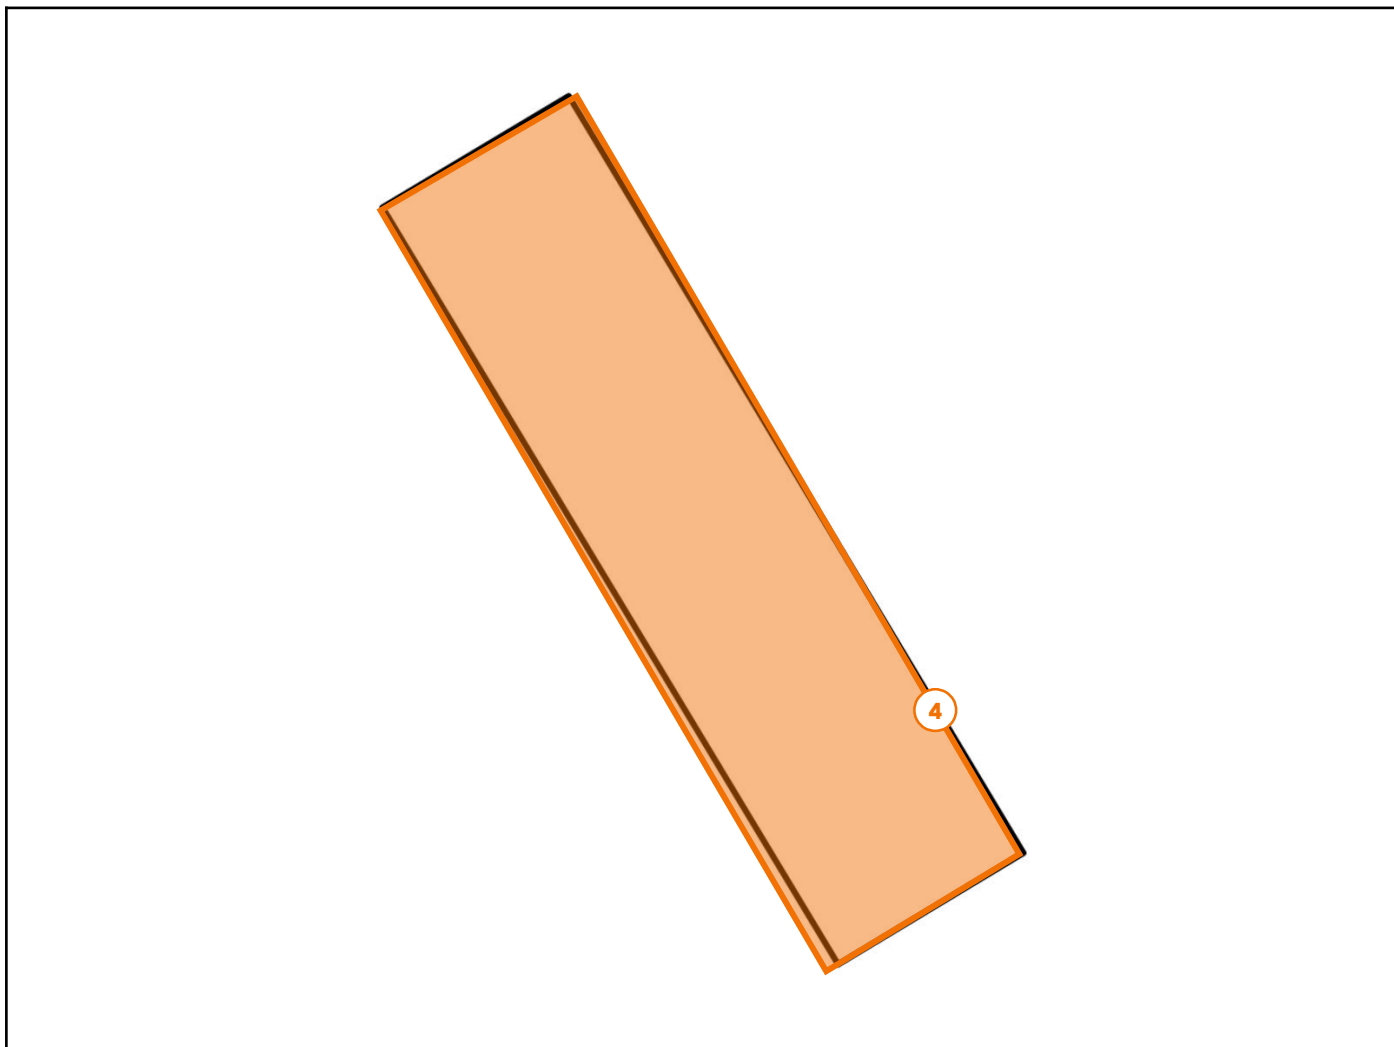
Plan 3.1: Afdak

Beschrijving	Type	Actie
4. Golfplaten asbesthoudend	Asbestmateriaal	Verwijderen

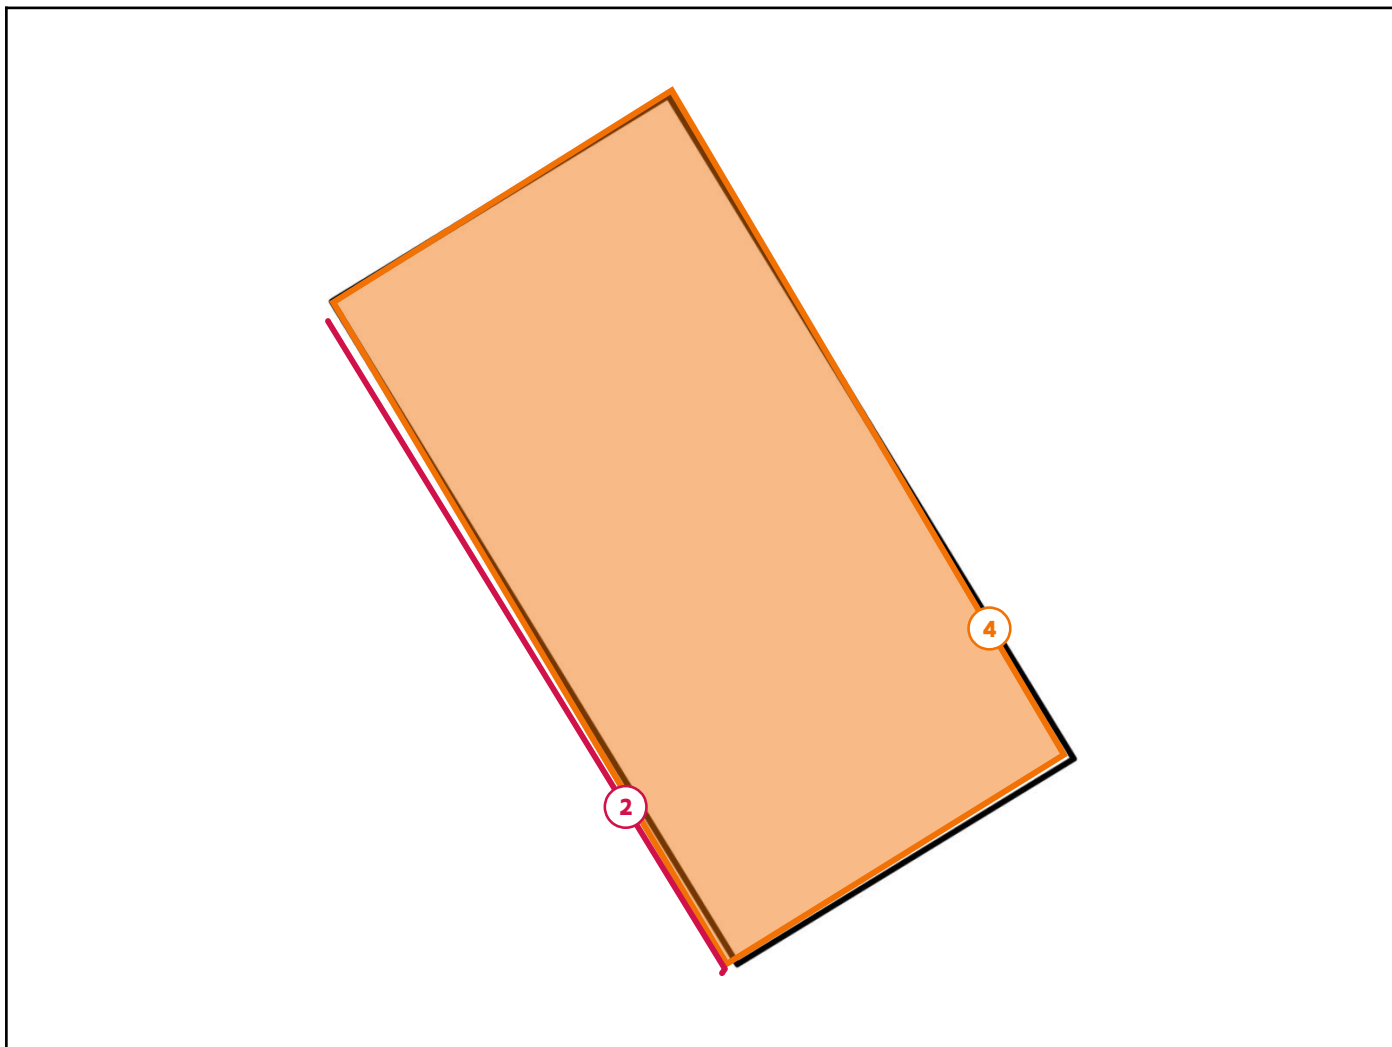
Plan 4.1: Afdak

Beschrijving	Type	Actie
2. Sediment in dakgoot	Asbestmateriaal	Dringend verwijderen
4. Golfplaten asbesthoudend	Asbestmateriaal	Verwijderen

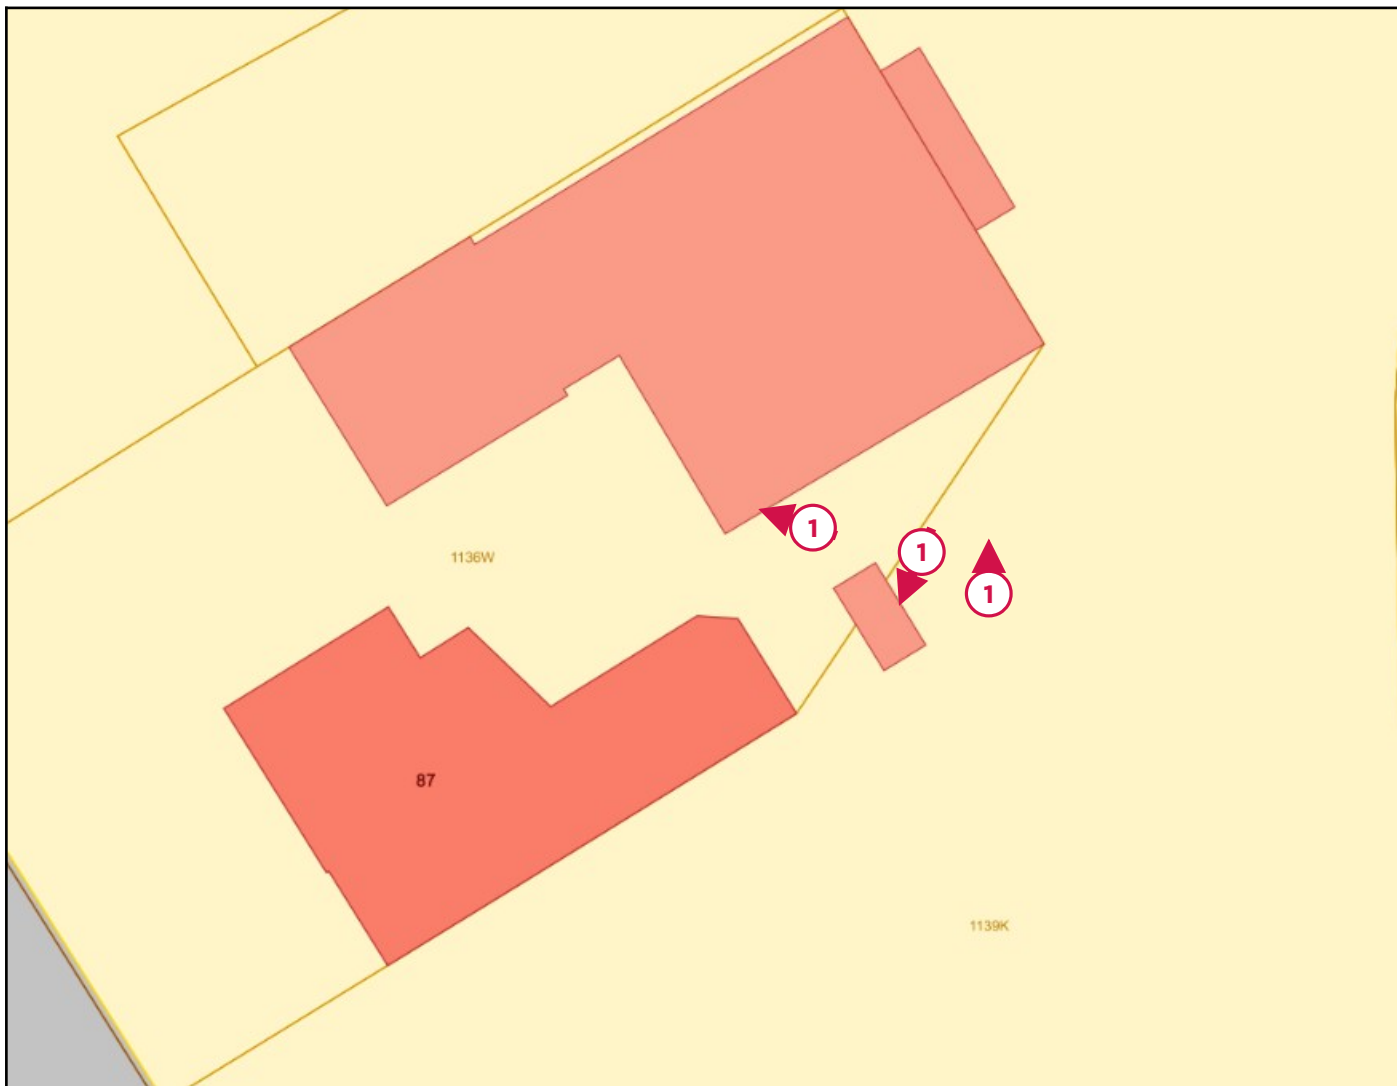
Plan 5.1: Vaststellingen buiten de constructies

Beschrijving	Type	Actie
1. Afval asbestmateriaal	Asbestmateriaal	Dringend verwijderen

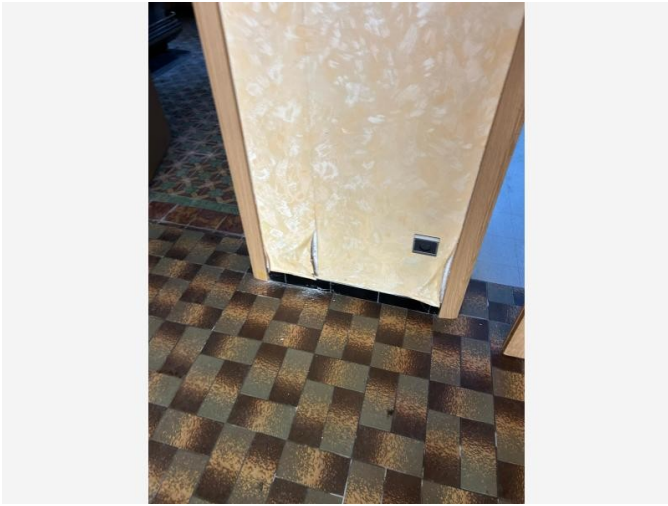
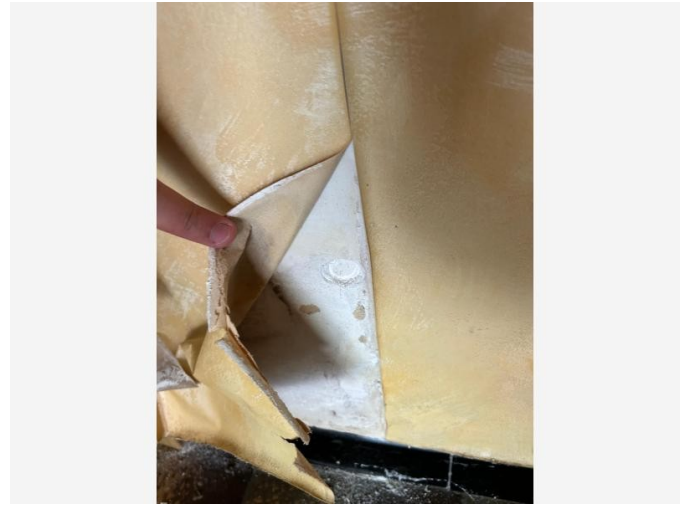
Geen asbest
