Asbestinventarisatetest

Boezingestraat 43, 8904 Ieper

Attestnummer : 20240906-000389.000

Uitgegeven op : 06.09.2024

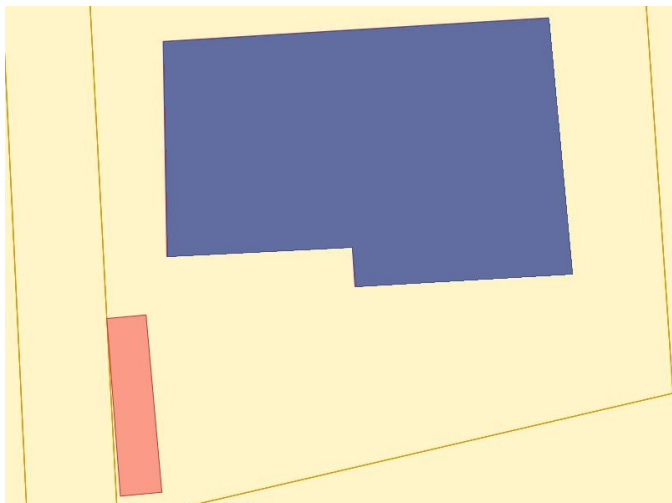
Zone 1: Hoofdgebouw

- 1 Asbestmateriaal**
- 0 Beperkingen
- 0 Uitsluitingen
- 0 Roerende goederen
- 0 Puin, steenslag, (water)bodem
- 4 Adviezen**
- 3 Geen asbest**

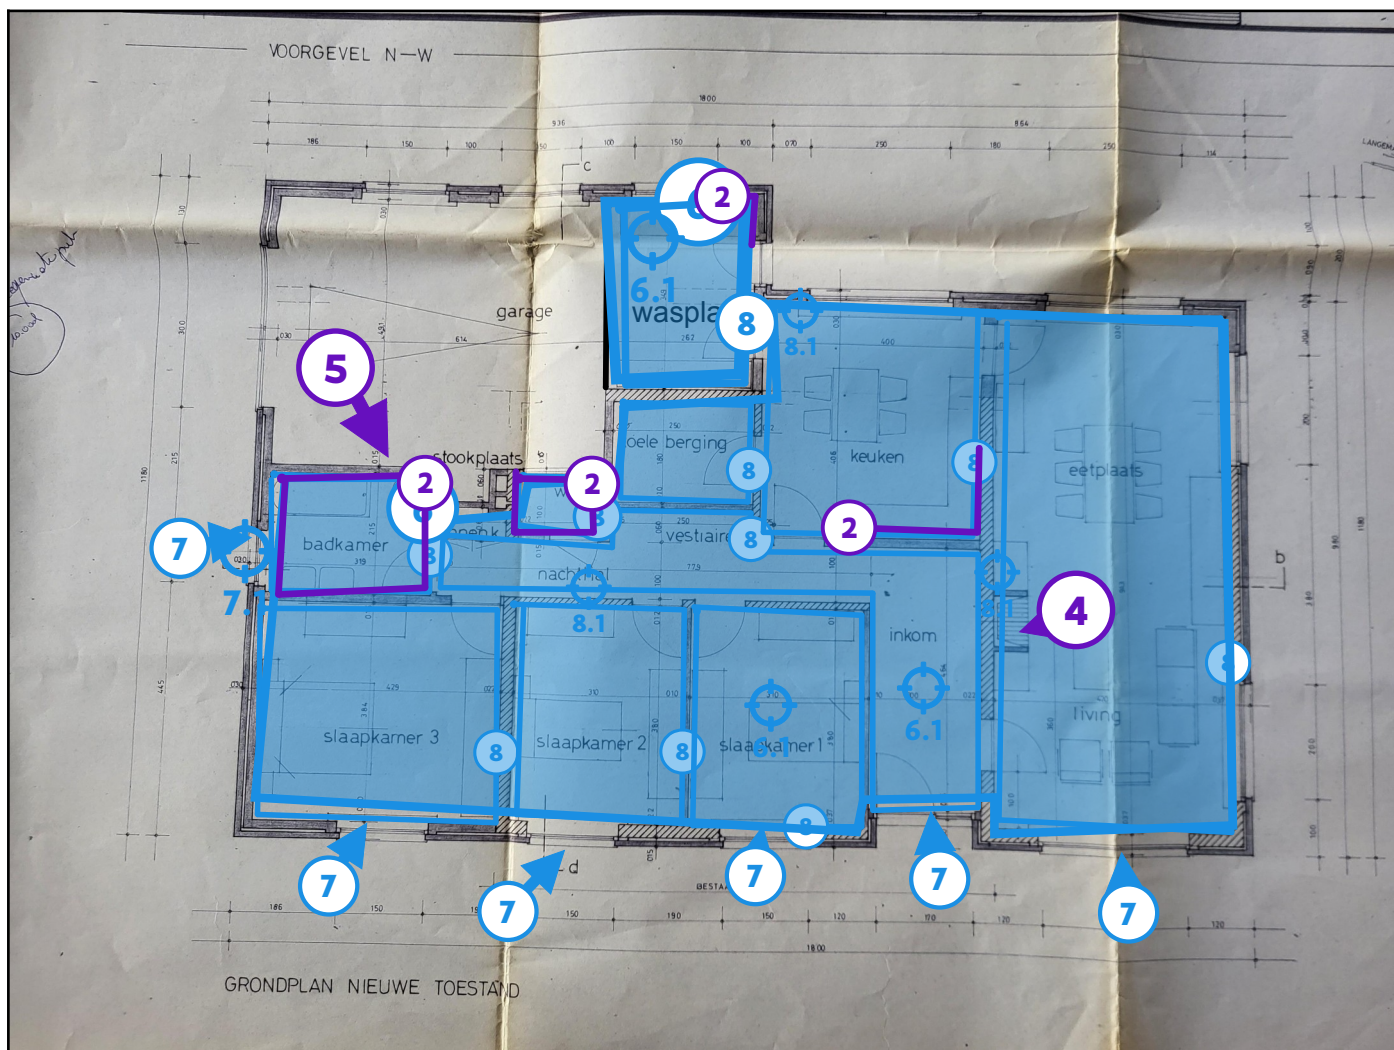
Plan 1.1: 20240826_100856

Beschrijving	Type	Actie
2. Wandtegels (lijm)	Advies	-
4. Koord kachel	Advies	-
5. Verwarmingsinstallatie	Advies	-
6. Pleisterwerk plafond	Geen asbest	-
6.1 Code: 2447792-02	Mengmonster	-
7. Mastiek ramen	Geen asbest	-
7.1 Code: 2447792-03	Puntmonster	-

8. Pleisterwerk wanden	Geen asbest	-
8.1 Code: 2447792-01	Mengmonster	-

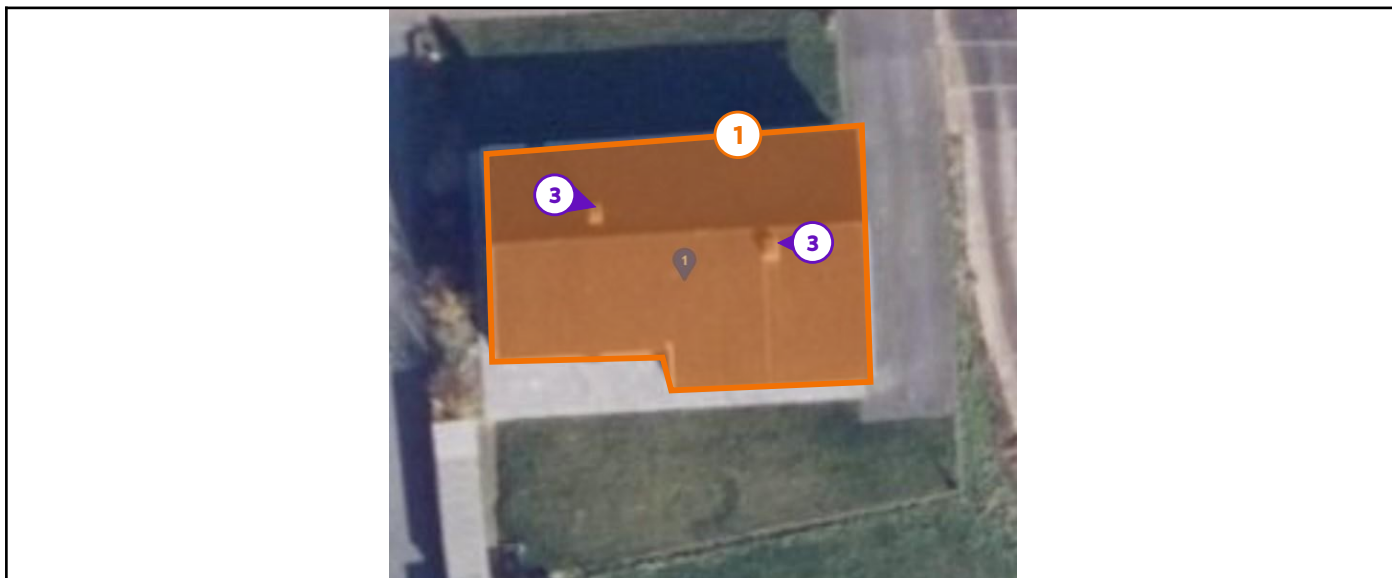
Plan 1.2: Luchtfoto

Beschrijving	Type	Actie
1. Onderdak	Asbestmateriaal	Maatregelen nemen
3. Rookgasafvoer	Advies	-

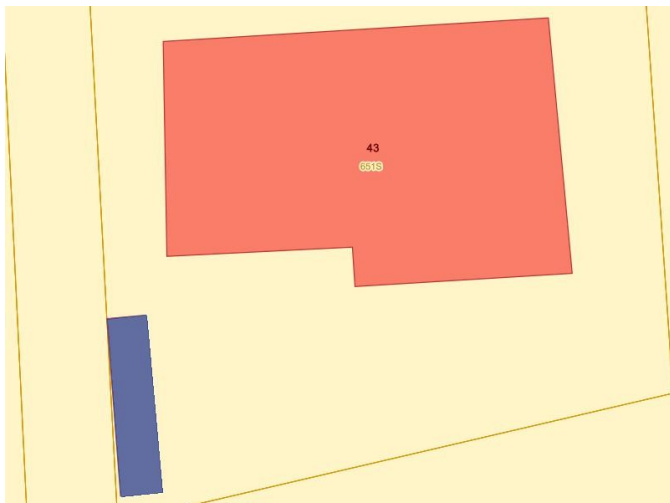
Zone 2: Bijgebouw

- 0 Asbestmaterialen
- 0 Beperkingen
- 0 Uitsluitingen
- 0 Roerende goederen
- 0 Puin, steenslag, (water)bodem
- 0 Adviezen
- 0 Geen asbest
