Asbestinventarisatetest

Lichterveldestraat 52, 8610 Kortemark

Attestnummer : 20230706-000435.000

Uitgegeven op : 06.07.2023

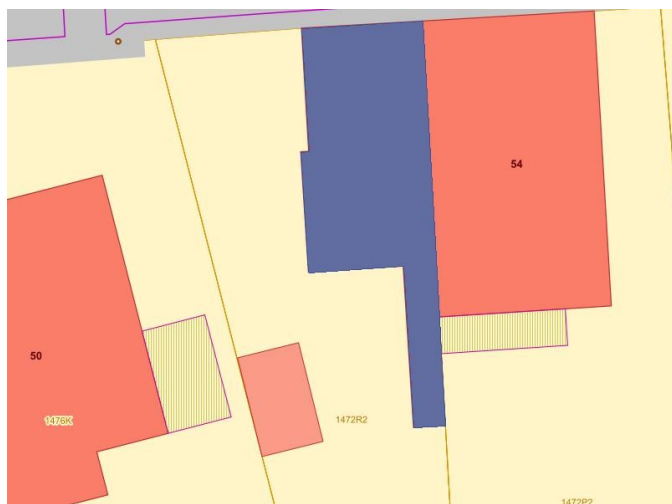
Zone 1: Woning

4 Asbestmaterialen

1 Beperkingen

2 Geen asbest

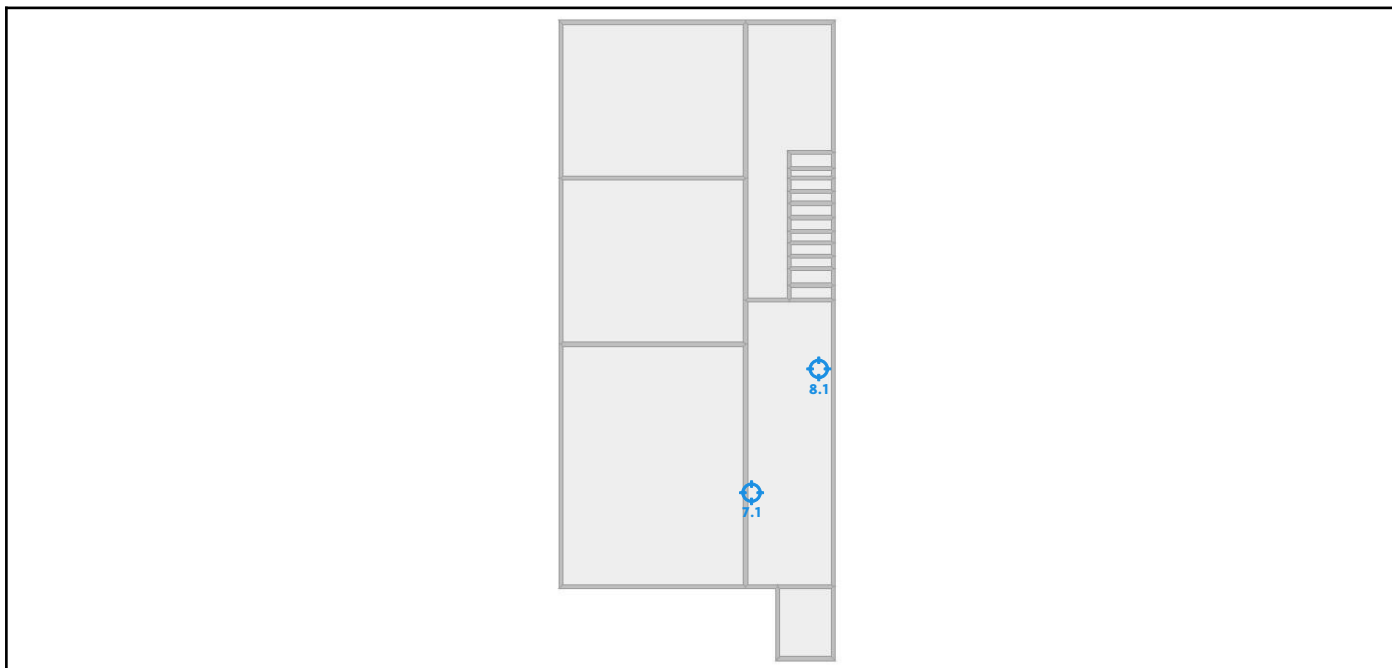
Plan 1.1: Grondplan Kelder - Pleister

Beschrijving	Type	Actie
7. Pleister Plafonds	Geen asbest	-
7.1 Code: Pleister plafonds	Mengmonster	-
8. Pleister Muren	Geen asbest	-
8.1 Code: Pleister muren	Mengmonster	-

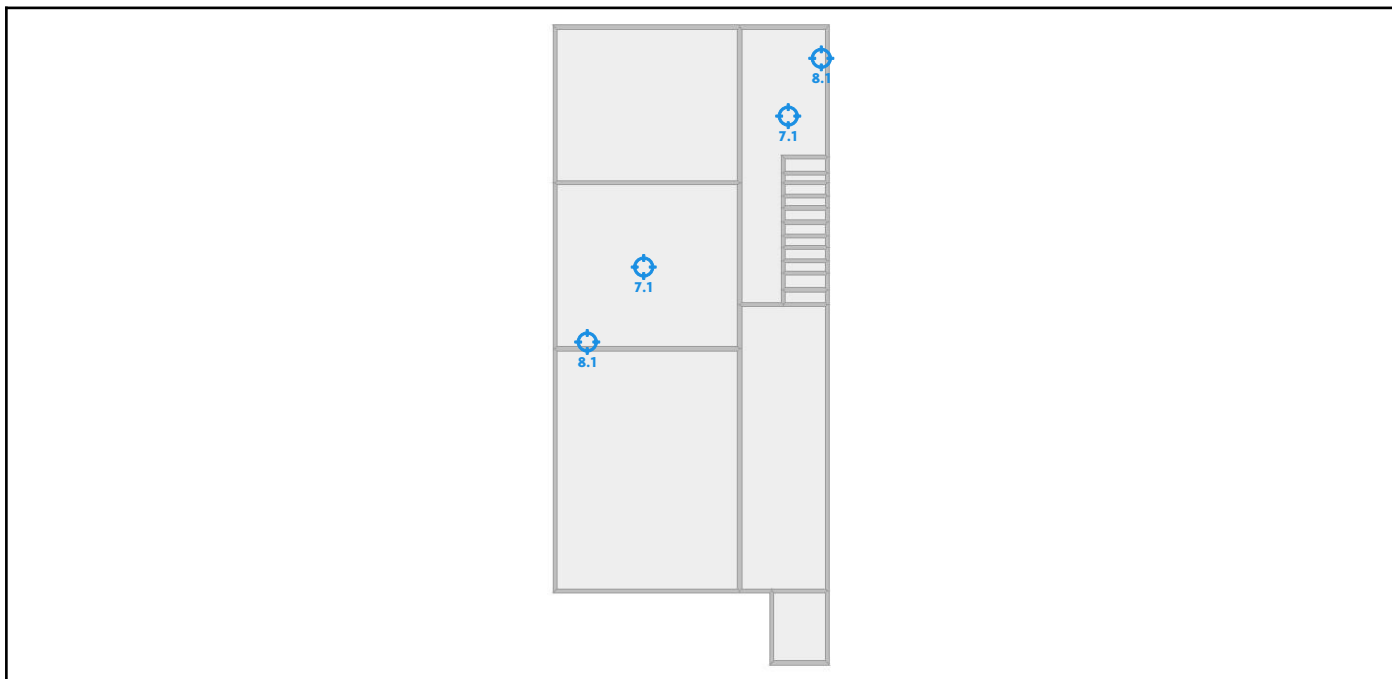
Plan 1.3: Grondplan GLV - Pleister

Beschrijving	Type	Actie
7. Pleister Plafonds	Geen asbest	-
7.1 Code: Pleister plafonds	Mengmonster	-
8. Pleister Muren	Geen asbest	-
8.1 Code: Pleister muren	Mengmonster	-

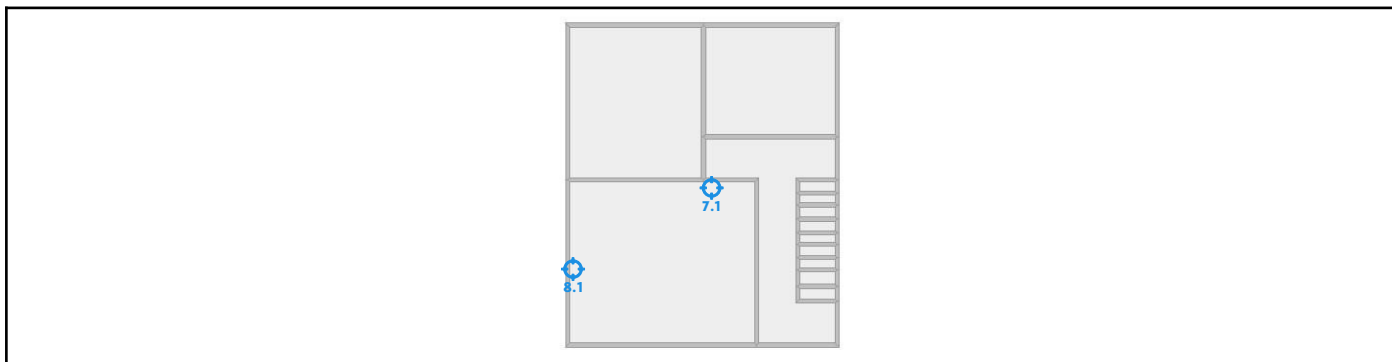
Plan 1.4: Grondplan 1e VD - Pleister

Beschrijving	Type	Actie
7. Pleister Plafonds	Geen asbest	-
7.1 Code: Pleister plafonds	Mengmonster	-
8. Pleister Muren	Geen asbest	-
8.1 Code: Pleister muren	Mengmonster	-

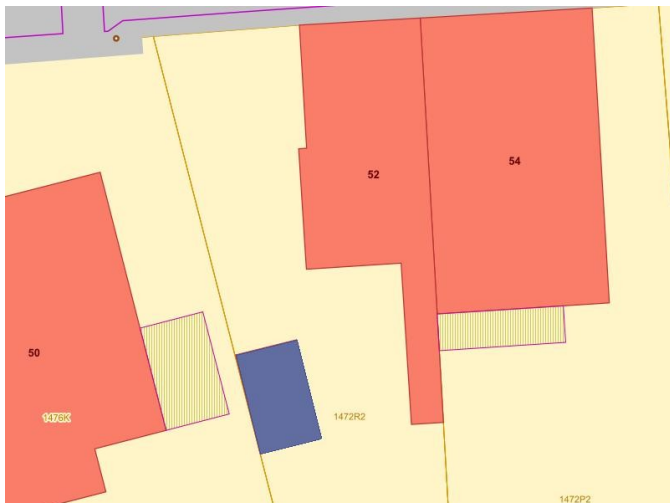
Zone 2: Garage

- 0 Asbestmaterialen
- 0 Beperkingen
- 0 Uitsluitingen
- 0 Roerende goederen
- 0 Puin, steenslag, (water)bodem
- 0 Adviezen
- 0 Geen asbest
