Asbestinventarisatetest

Tuinwijk 33, 8980 Zonnebeke

Attestnummer : 20240618-000137.000

Niet-asbestveilig

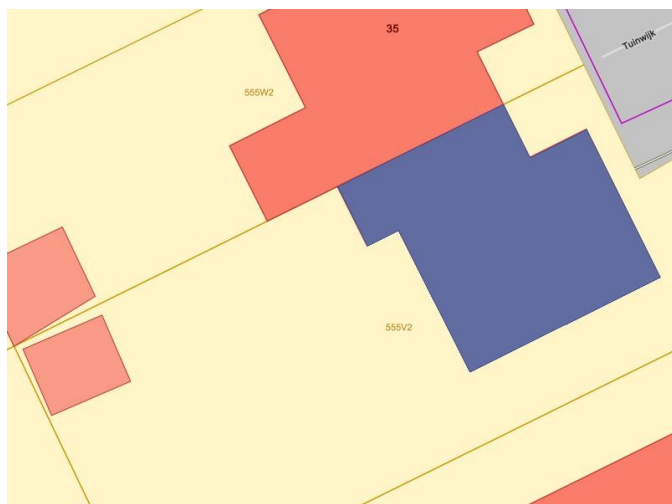
Zone 1: Hoofdgebouw

- 6 Asbestmaterialen**
- 0 Beperkingen
- 0 Uitsluitingen
- 0 Roerende goederen
- 0 Puin, steenslag, (water)bodem
- 1 Adviezen**
- 3 Geen asbest**

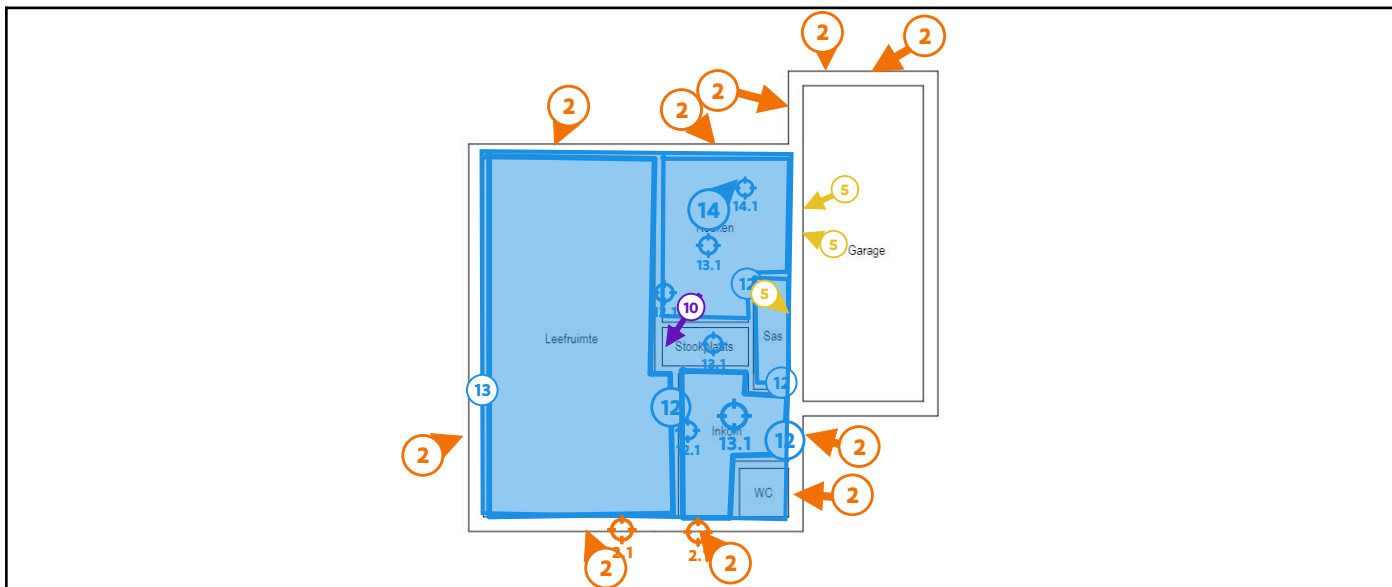
Plan 1.1: Gelijkvloers

Beschrijving	Type	Actie
2. Mastiek woning	Asbestmateriaal	Verwijderen
2.1 Code: 2436143-04	Mengmonster	-
5. Bakeliet	Asbestmateriaal	Zorgvuldig beheren
10. Verwarmingsinstallatie	Advies	-
12. Pleisterwerk wand	Geen asbest	-
12.1 Code: 2436143-02	Mengmonster	-
13. Pleisterwerk plafond	Geen asbest	-
13.1 Code: 2436143-03	Mengmonster	-
14. Coating spoelbak	Geen asbest	-
14.1 Code: 2436143-01	Puntmonster	-

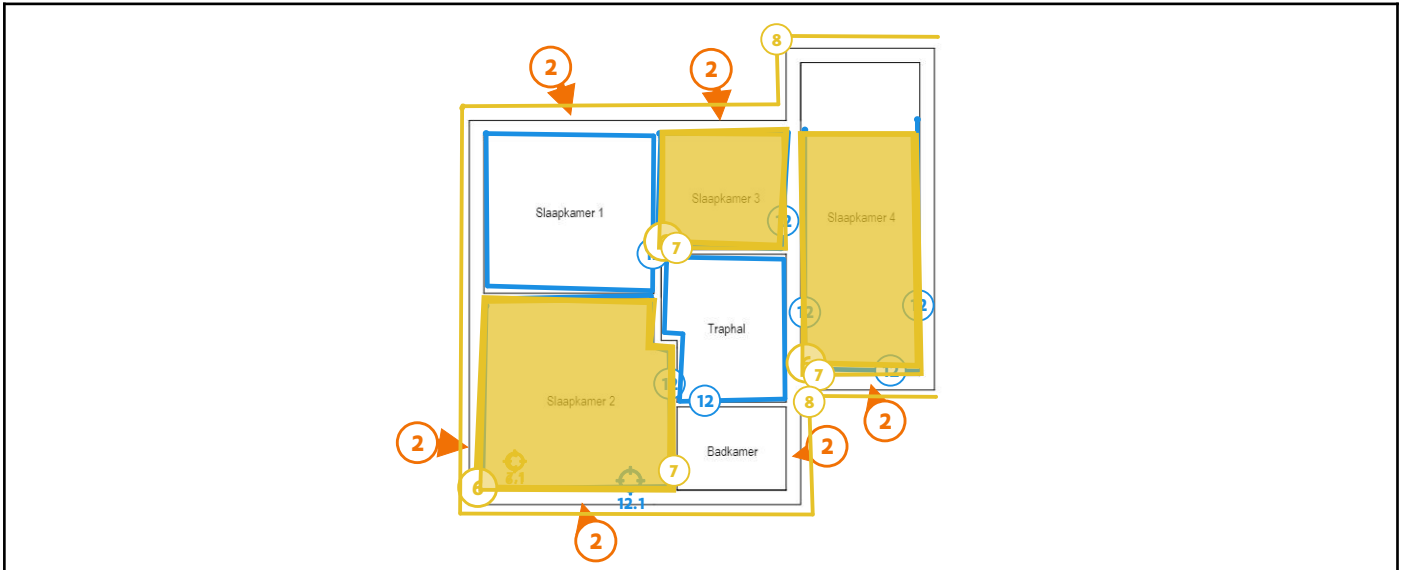
Plan 1.2: Verdieping 1

Beschrijving	Type	Actie
2. Mastiek woning	Asbestmateriaal	Verwijderen
6. Vinyltegels	Asbestmateriaal	Zorgvuldig beheren
6.1 Code: 2436143-05	Puntmonster	-
7. Tegellijm	Asbestmateriaal	Zorgvuldig beheren
7.1 Code: 2436143-07	Puntmonster	-
8. Oversteken	Asbestmateriaal	Zorgvuldig beheren
12. Pleisterwerk wand	Geen asbest	-
12.1 Code: 2436143-02	Mengmonster	-

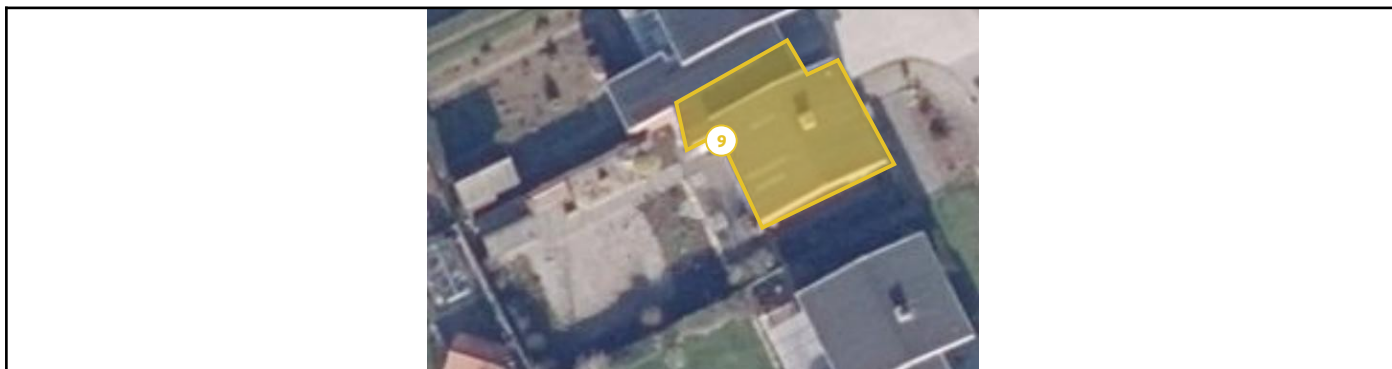
Plan 1.3: Schermafbeelding 2024-06-18 113651

Beschrijving	Type	Actie
9. Roofing hellend dak	Asbestmateriaal	Zorgvuldig beheren

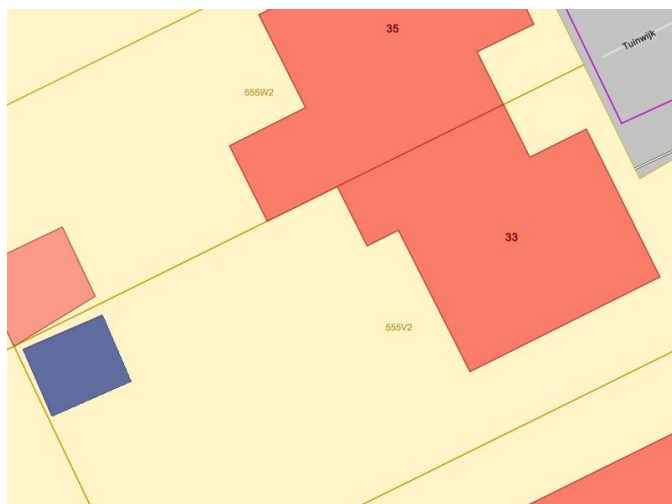
Zone 2: Bijgebouw

- 3 Asbestmaterialen**
- 0 Beperkingen
- 0 Uitsluitingen
- 0 Roerende goederen
- 0 Puin, steenslag, (water)bodem
- 0 Adviezen
- 1 Geen asbest**

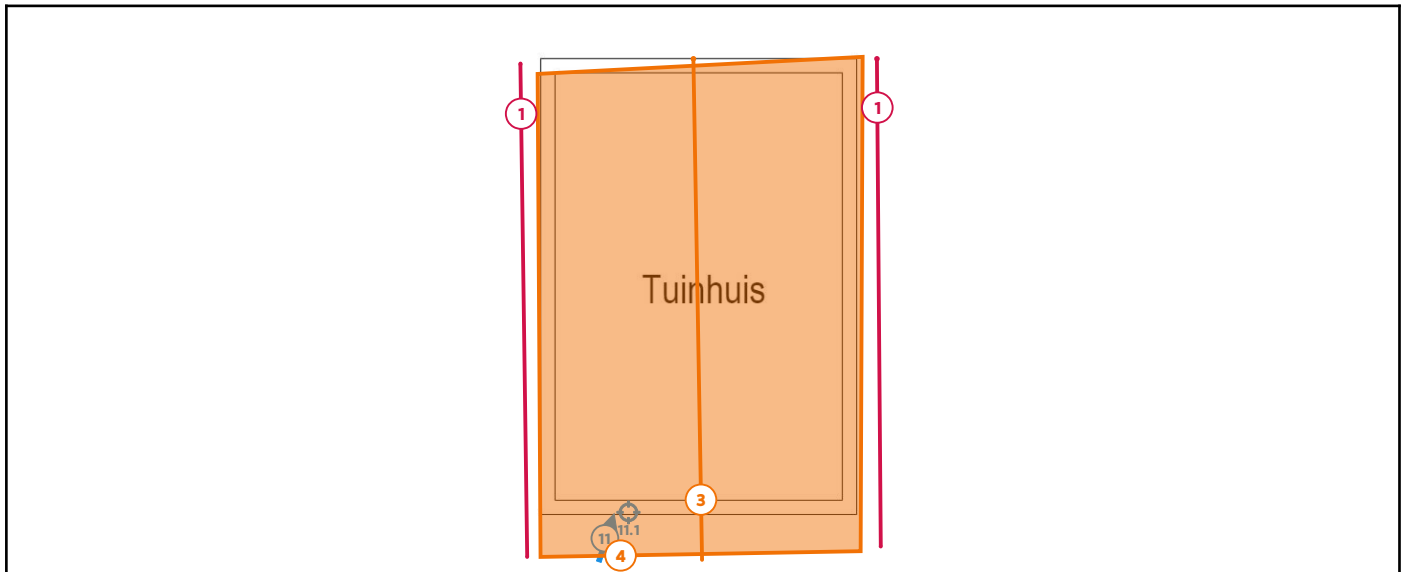
Plan 2.1: Bijgebouw

Beschrijving	Type	Actie
1. Slib golfplaten dak	Asbestmateriaal	Dringend verwijderen
3. Nok tuinhuis	Asbestmateriaal	Verwijderen
4. Golfplaten	Asbestmateriaal	Verwijderen
11. Mastiek bijgebouw	Geen asbest	-
11.1 Code: 2436143-06	Puntmonster	-
