# Asbestinventarisatetest

Korte Eeckhoutmolenstraat 4, 8920 Langemark-Poelkapelle

Attestnummer : 20241031-000205.000

**Niet-asbestveilig**

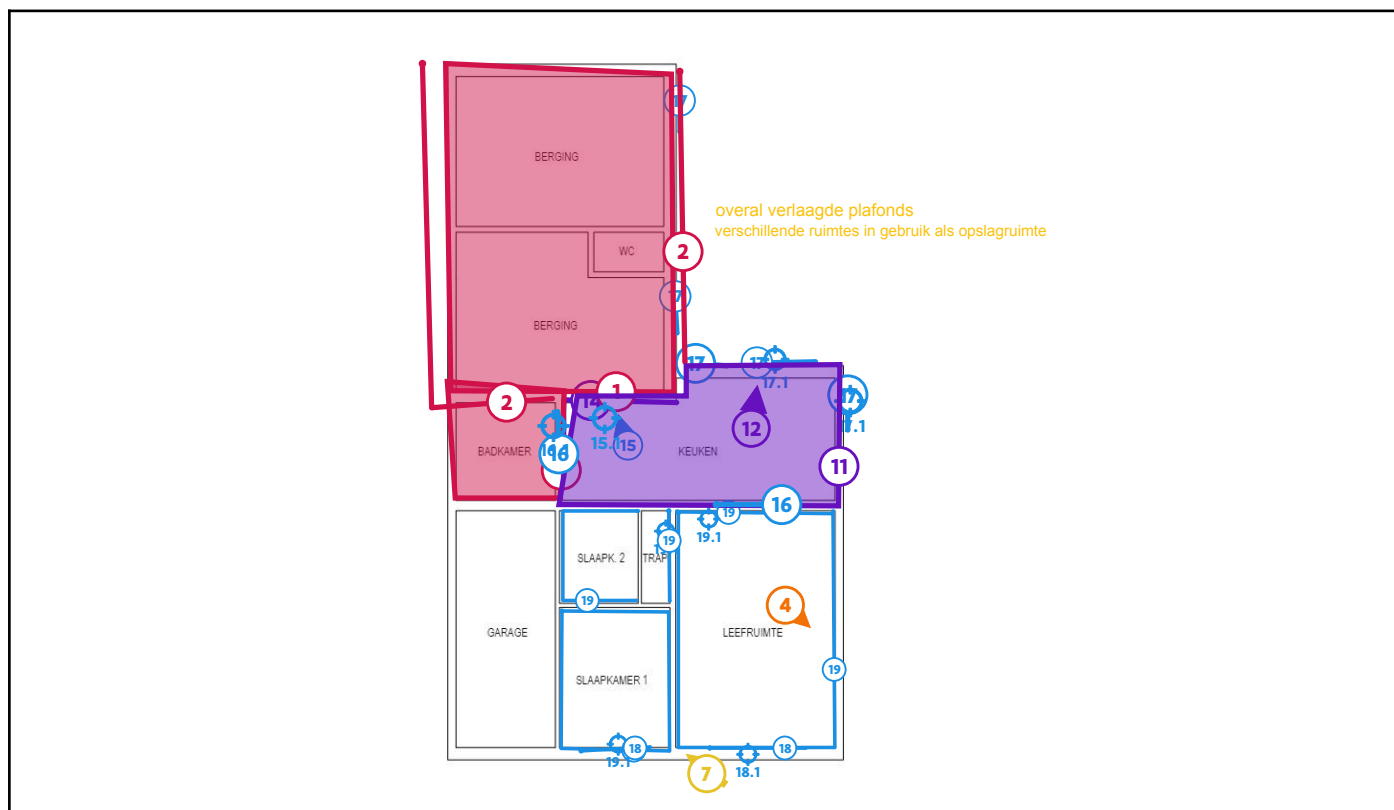
# Plan 1.1: gelijkvloers

Beschrijving	Type	Actie
1. Golfplaten aanbouw	Asbestmateriaal	Dringend verwijderen
2. Slib golfplaten dak	Asbestmateriaal	Dringend verwijderen
4. Koord kachel leefruimte	Asbestmateriaal	Verwijderen
7. Deurpaneel	Asbestmateriaal	Zorgvuldig beheren
9. Woning in gebruik - opslag	Beperking	-
11. Plat dak	Advies	-
12. Gaskachel keuken	Advies	-
13. Verlaagde plafonds	Advies	-
14. Wandtegels (lijm)	Advies	-

15. Coating spoelbak	Geen asbest	-
15.1 Code: 2457983-04	Puntmonster	-
16. Mastiek houten ramen binnen	Geen asbest	-
16.1 Code: 2457983-03	Puntmonster	-
17. Mastiek houten ramen	Geen asbest	-
17.1 Code: 2457983-02	Mengmonster	-
18. Mastiek PVC ramen	Geen asbest	-
18.1 Code: 2457983-01	Puntmonster	-
19. Pleisterwerk wanden	Geen asbest	-
19.1 Code: 2457983-05	Mengmonster	-

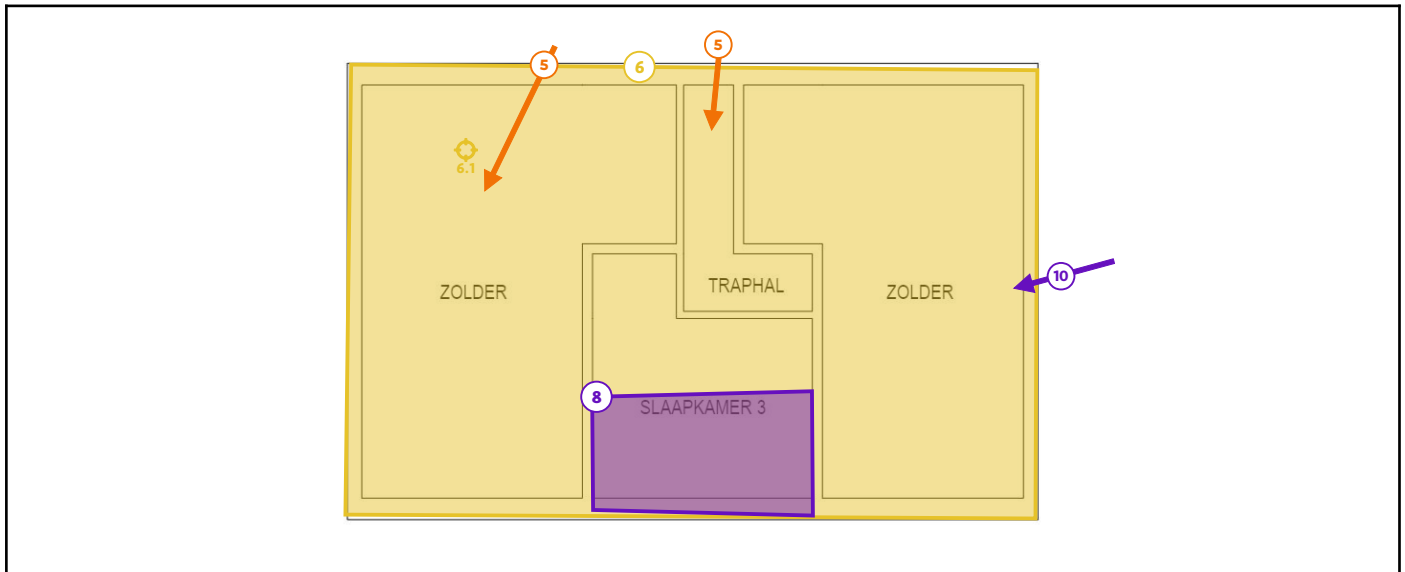
## Plan 1.2: 1ste verdieping

Beschrijving	Type	Actie
5. Mastiek dakramen	Asbestmateriaal	Verwijderen
6. Onderdak	Asbestmateriaal	Zorgvuldig beheren
6.1 Code: 2457983-06	Puntmonster	-
8. Plat dak voorzijde	Beperking	-
10. Schoorsteen	Beperking	-

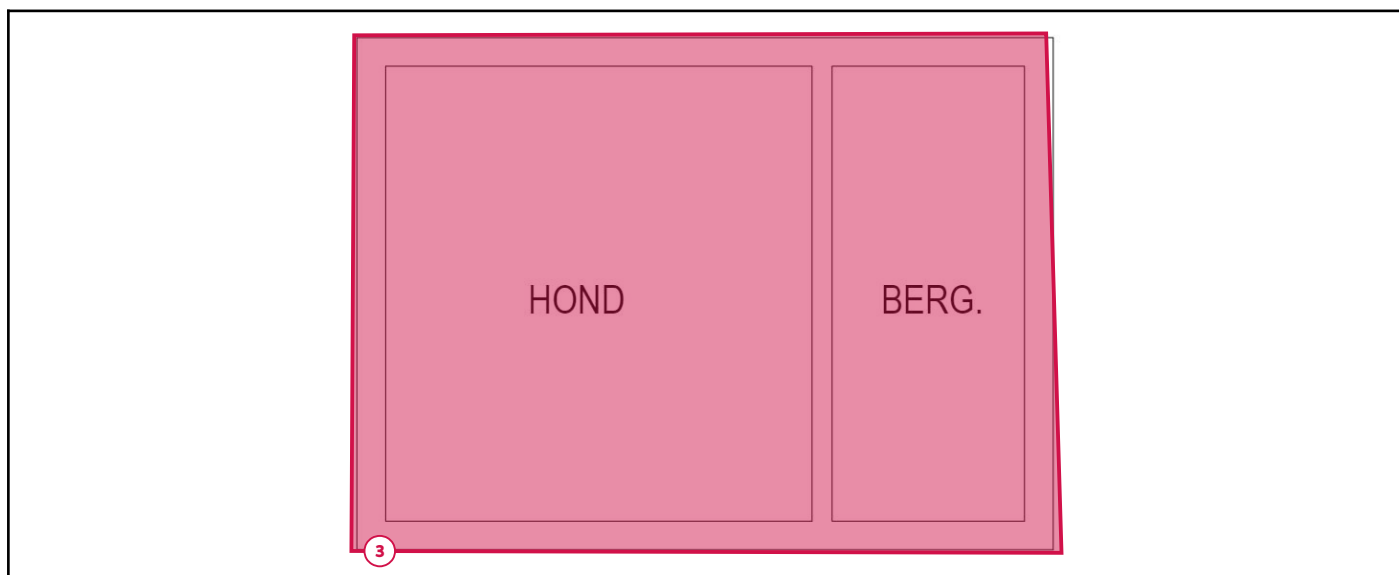
## Plan 2.1: Bijgebouw

Beschrijving	Type	Actie
3. Golfplaten bijgebouw	Asbestmateriaal	Dringend verwijderen

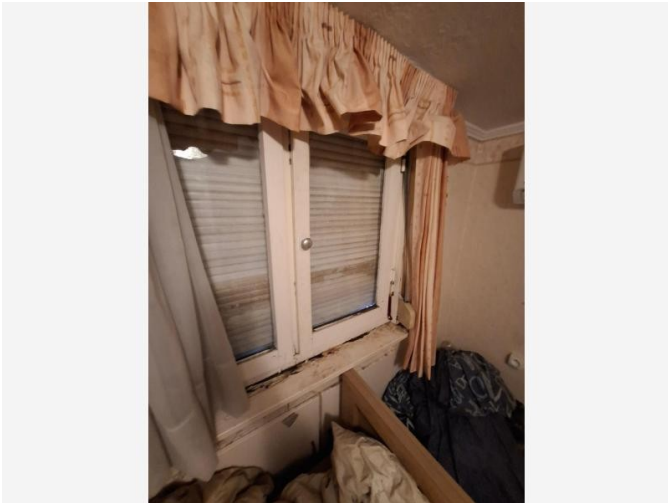
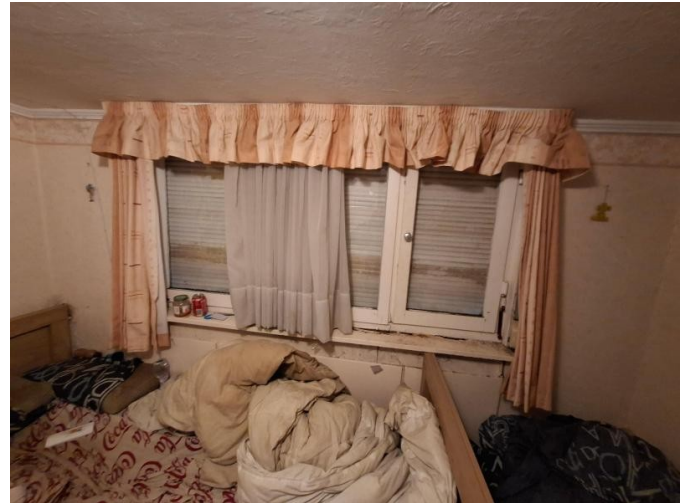
<b>Beschrijving</b>	Mastiek PVC ramen
<b>Omgeving</b>	Binnen
<b>Primaire drager</b>	Wandopening verticaal (raam, deur, ...)
<b>Bindmiddel van materiaal</b>	Kitten, mastiek, pasta
<b>Gebondenheid op basis van bindmiddel</b>	Hecht
<b>Hoeveelheid (gewicht - aantal)</b>	• 2,00 kg - 1 stuk
<b>Totaal gewicht</b>	2,00 kg
<b>Identificatiemethode</b>	Vaststelling met monstername
<b>Destructieve handeling voor identificatie</b>	Nee
