Asbestinventarisatetest

Meenseweg 546, 8902 Ieper

Attestnummer : 20230310-000065.000

Uitgegeven op : 10.03.2023

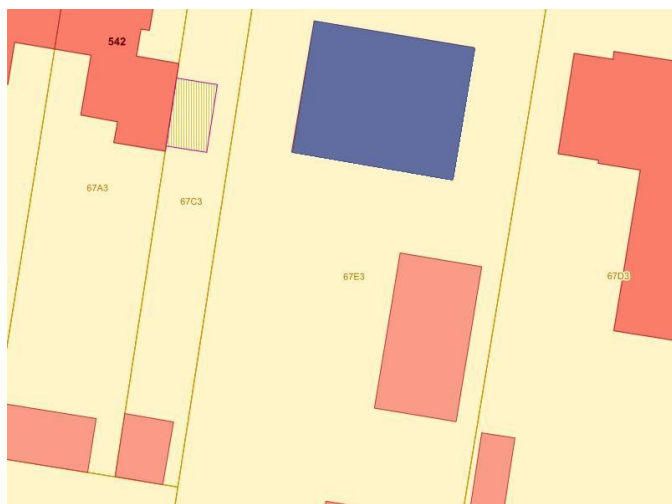
Zone 1: Hoofdgebouw

- 1 Asbestmateriaal**
- 0 Beperking
- 0 Uitsluiting
- 0 Roerend goed
- 0 Puin, steenslag, (water)bodem
- 0 Advies
- 4 Geen asbest**

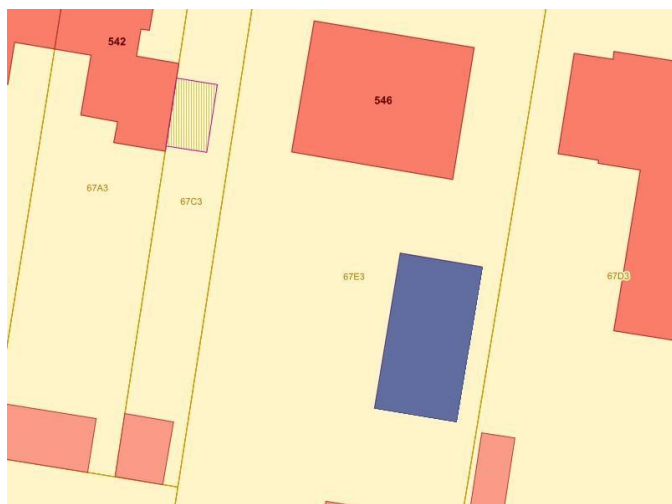
Zone 2: Bijgebouw

1 **Asbestmateriaal**

Beschrijving	Type	Actie
3. Onderdakplaten bijgebouw	Asbestmateriaal	Zorgvuldig beheren

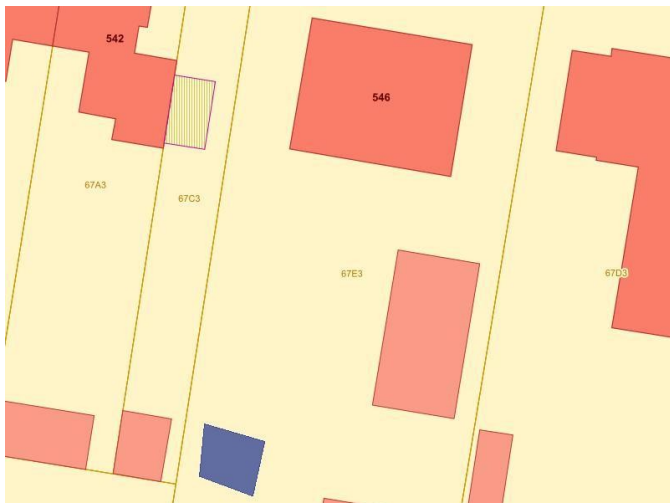
Zone 3: tuinberging

- 1 Asbestmateriaal**
- 0 Beperking
- 0 Uitsluiting
- 0 Roerend goed
- 0 Puin, steenslag, (water)bodem
- 0 Advies
- 0 Geen asbest
