# Asbestinventarisatetest

Veurnseweg 83, 8900 Ieper

Attestnummer : 20241221-000007.000

Uitgegeven op : 21.12.2024

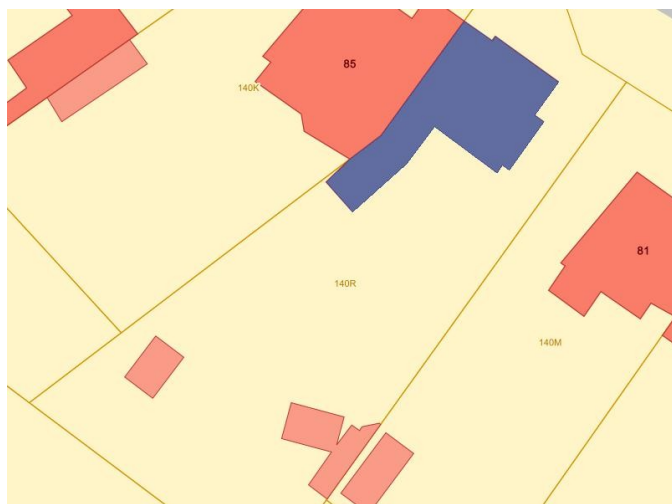
## Zone 1: Woning

- 7 Asbestmaterialen**
- 0 Beperkingen
- 0 Uitsluitingen
- 0 Roerende goederen
- 0 Puin, steenslag, (water)bodem
- 1 Advies**
- 2 Geen asbest**

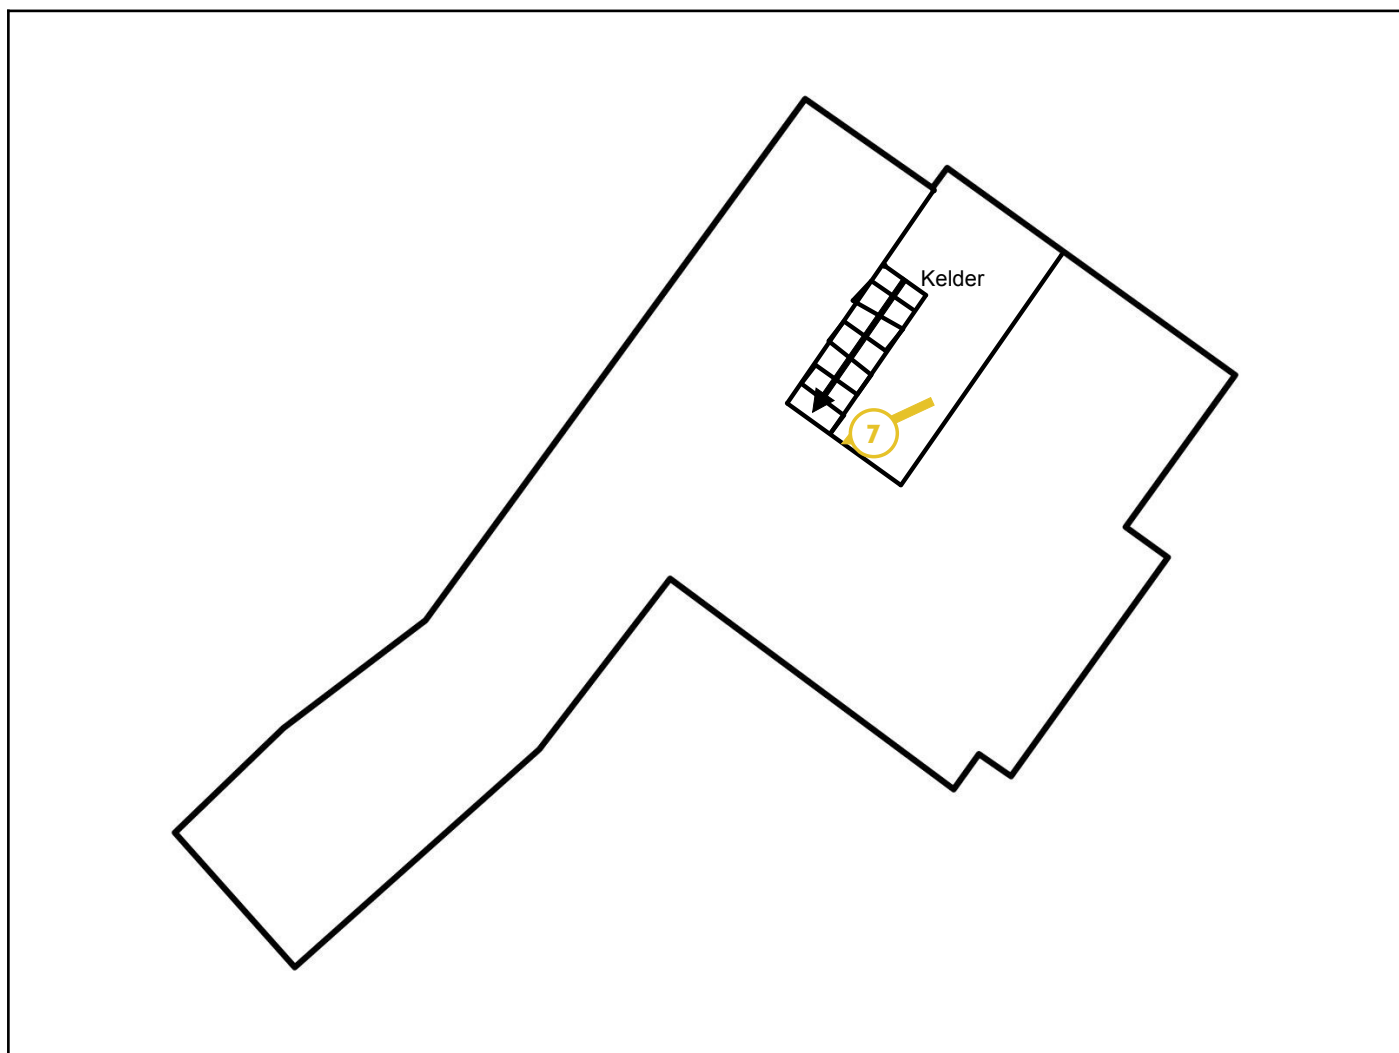
## Plan 1.1: Kelder

Beschrijving	Type	Actie
7. Bakeliet - elektrische installatie	Asbestmateriaal	Zorgvuldig beheren

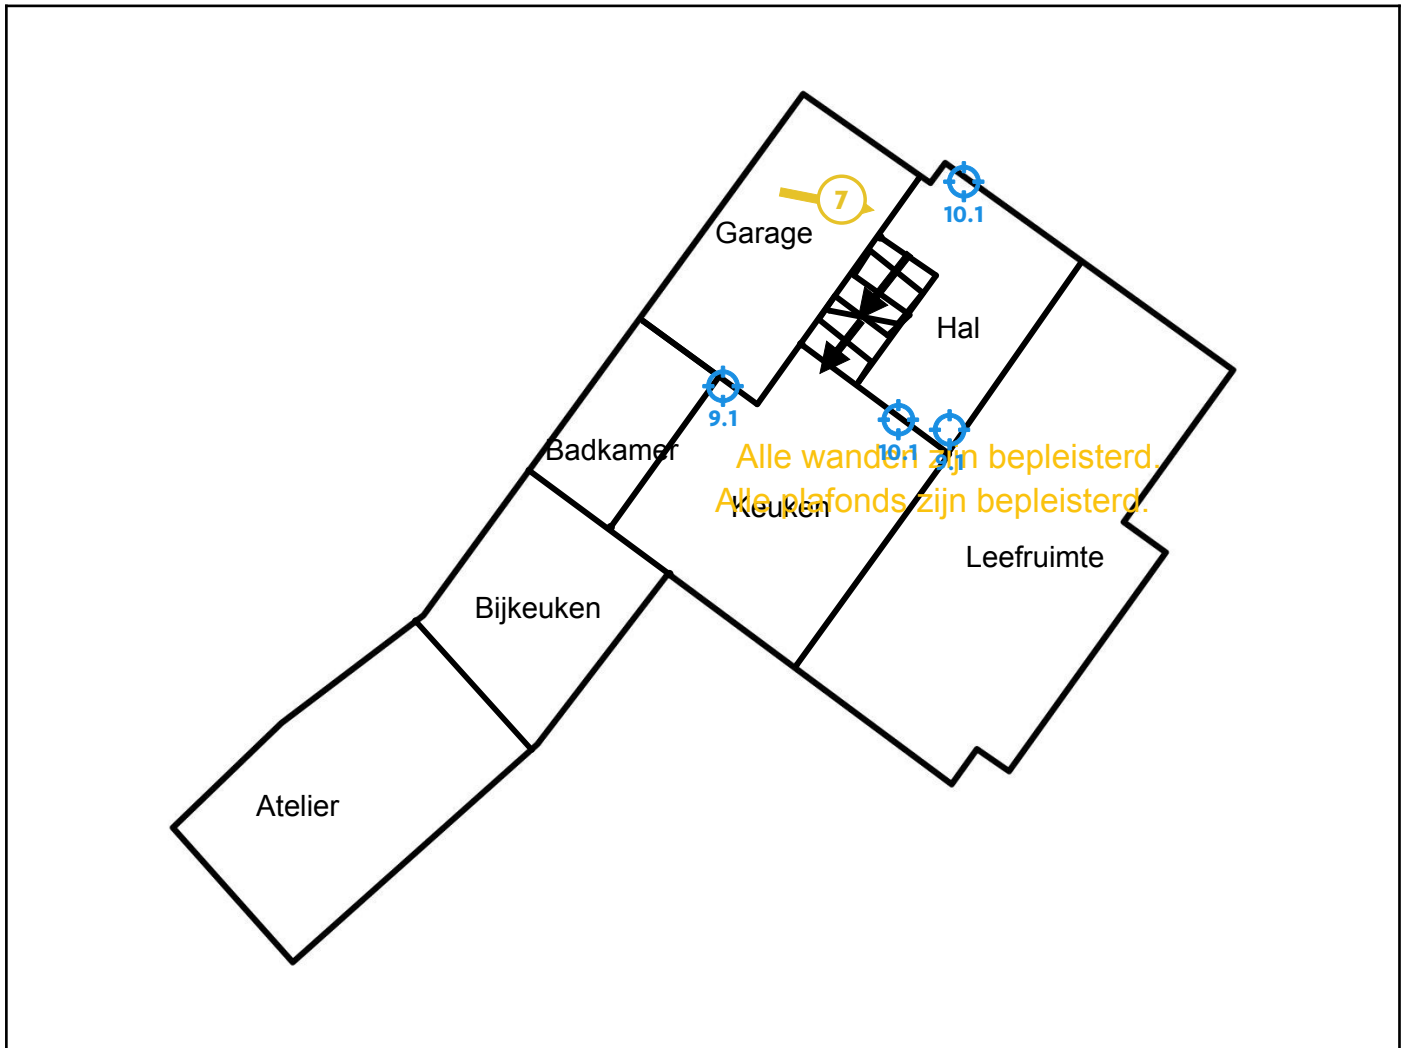
## Plan 1.2: Gelijkvloers

Beschrijving	Type	Actie
7. Bakeliet - elektrische installatie	Asbestmateriaal	Zorgvuldig beheren
9. Pleisterwerk plafonds	Geen asbest	-
9.1 Code: 02	Mengmonster	-
10. Pleisterwerk wanden	Geen asbest	-
10.1 Code: 01	Mengmonster	-

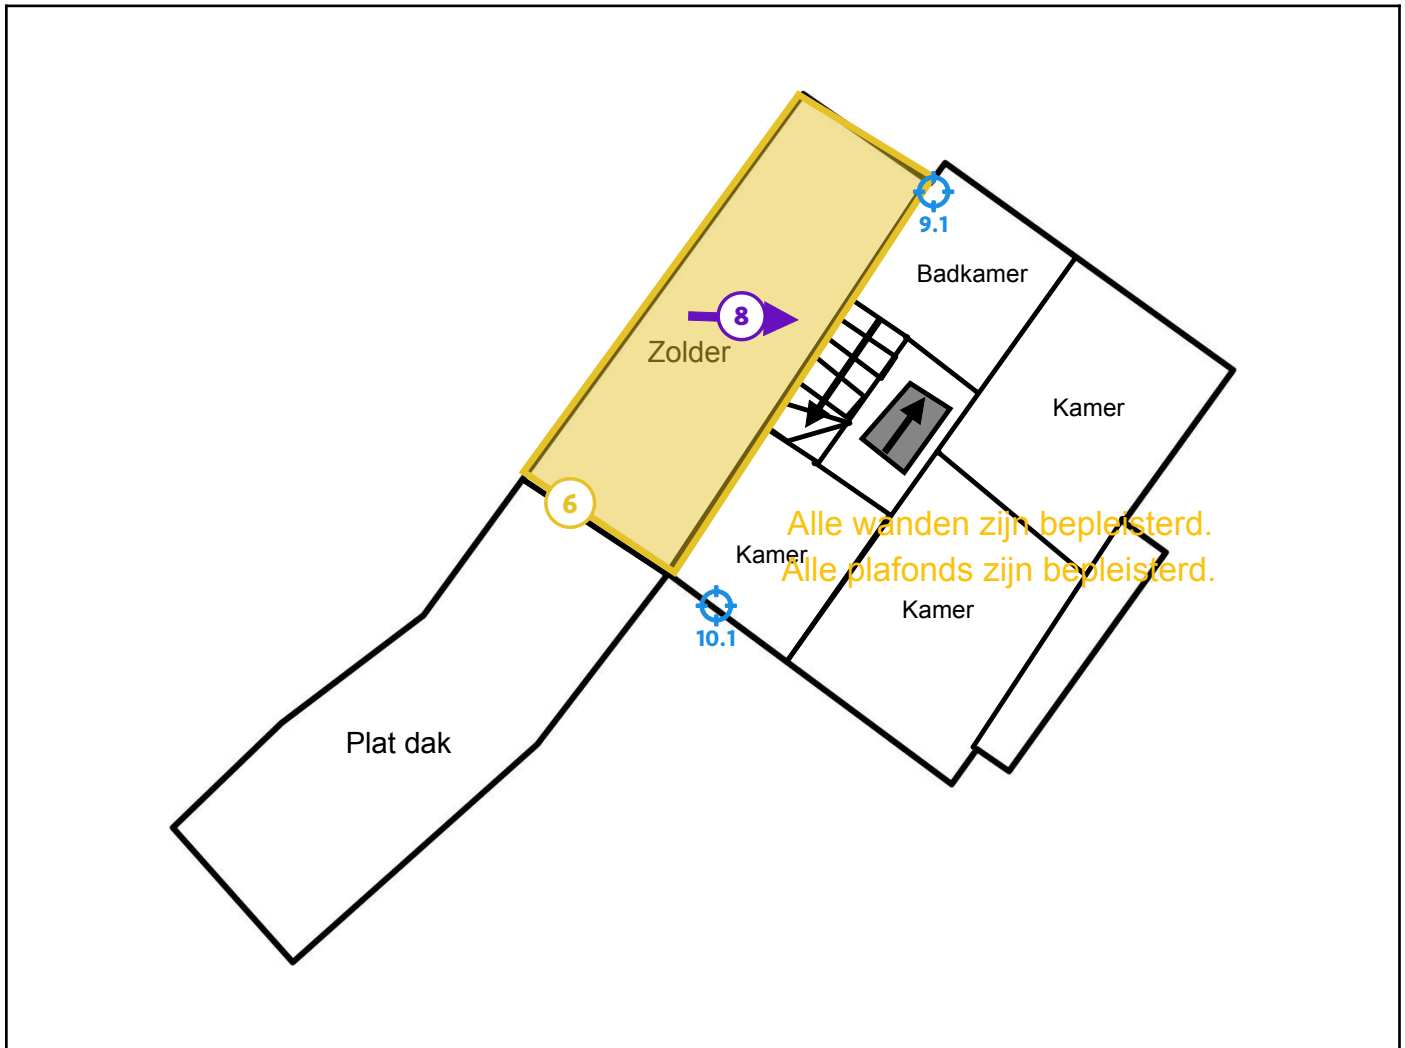
## Plan 1.3: Verdieping

Beschrijving	Type	Actie
6. Onderdak platen (Menuiserie)	Asbestmateriaal	Zorgvuldig beheren
8. Ketel	Advies	-
9. Pleisterwerk plafonds	Geen asbest	-
9.1 Code: 02	Mengmonster	-
10. Pleisterwerk wanden	Geen asbest	-
10.1 Code: 01	Mengmonster	-

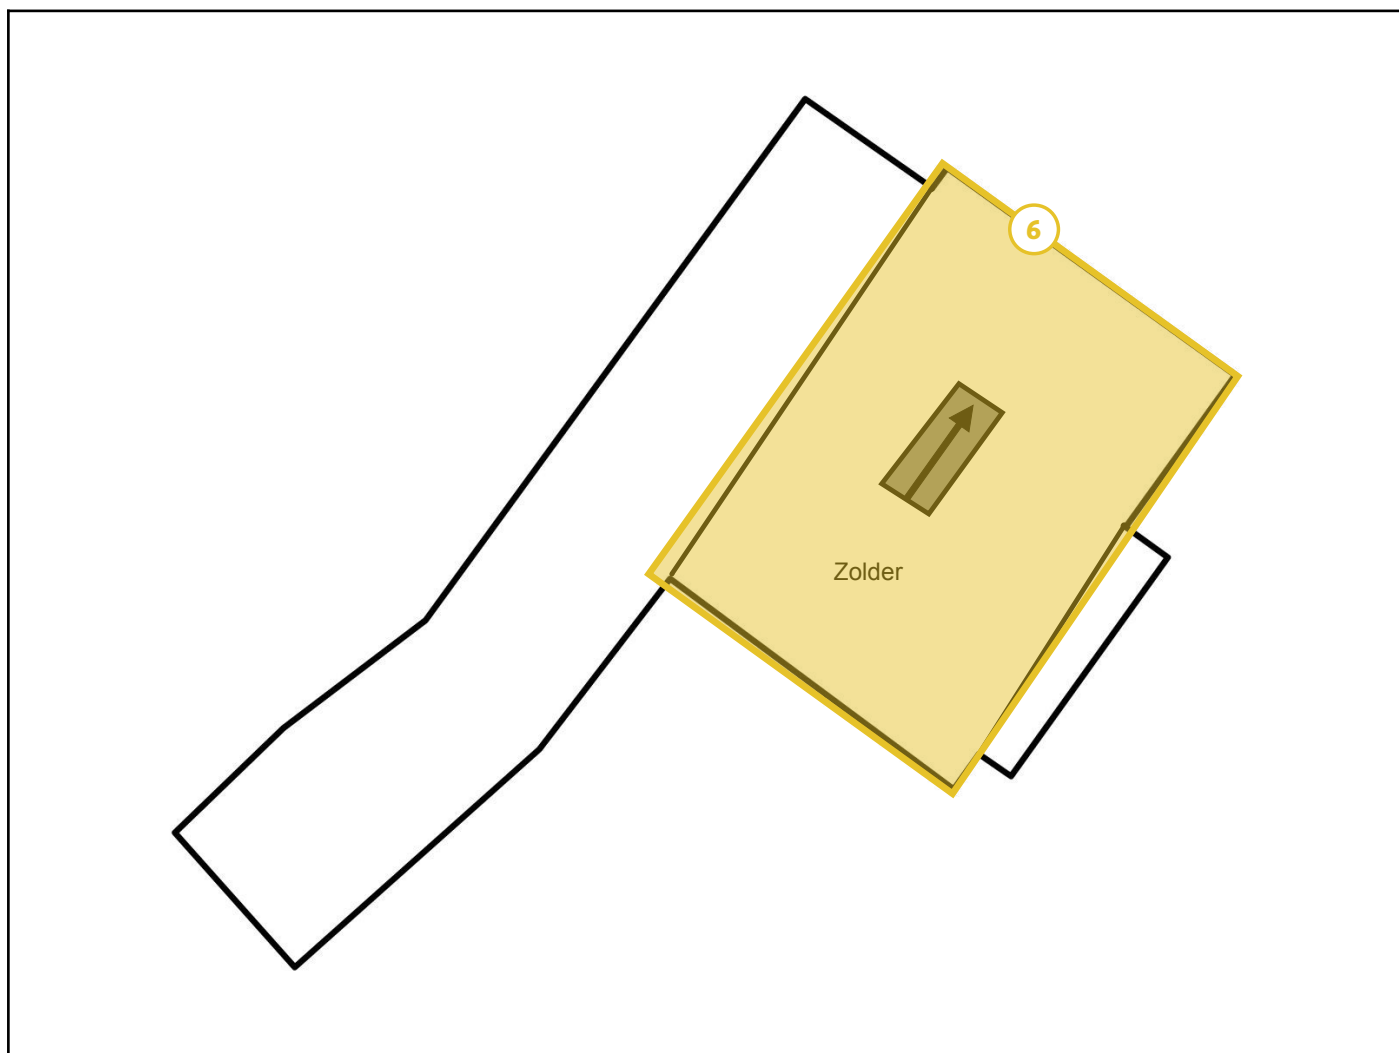
## Plan 1.4: Zolder verdieping

Beschrijving	Type	Actie
6. Onderdak platen (Menuiserie)	Asbestmateriaal	Zorgvuldig beheren

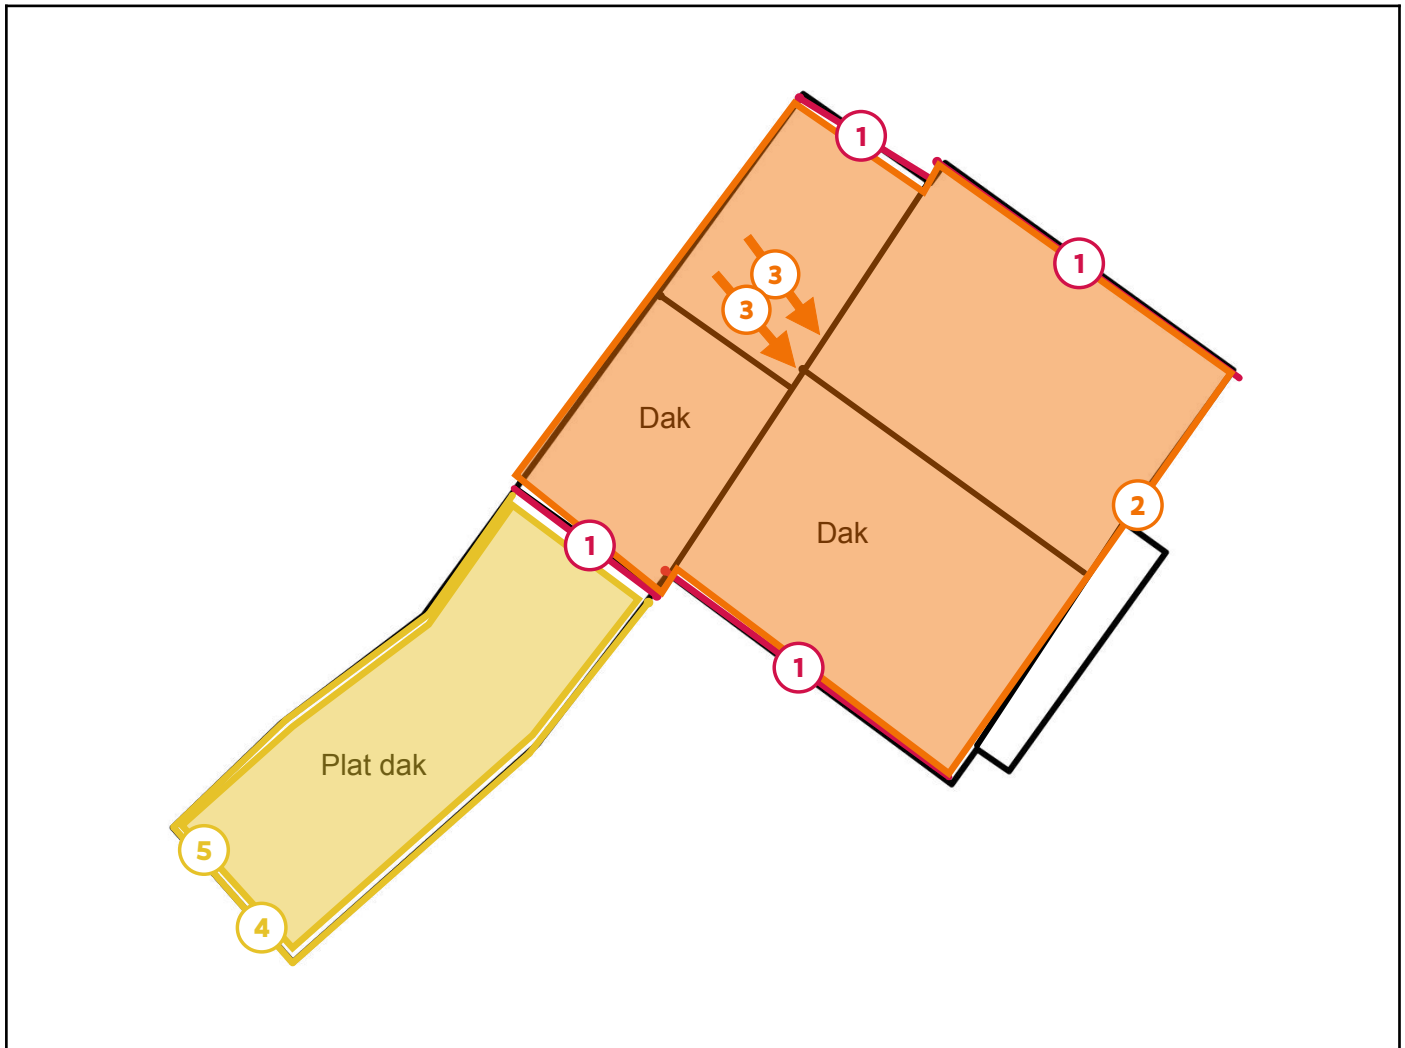
## Plan 1.5: Dakenplan

Beschrijving	Type	Actie
1. Sediment op dak en in dakgoot	Asbestmateriaal	Dringend verwijderen
2. Leien dak	Asbestmateriaal	Verwijderen
3. Buis rookgas asbestcement	Asbestmateriaal	Verwijderen
4. Dekstenen/ muurkappen	Asbestmateriaal	Zorgvuldig beheren
5. Roofing plat dak	Asbestmateriaal	Zorgvuldig beheren
