# Asbestinventarisatetest

Groezeweg 17, 8908 Ieper

Attestnummer : 20250614-000181.000

Uitgegeven op : 14.06.2025

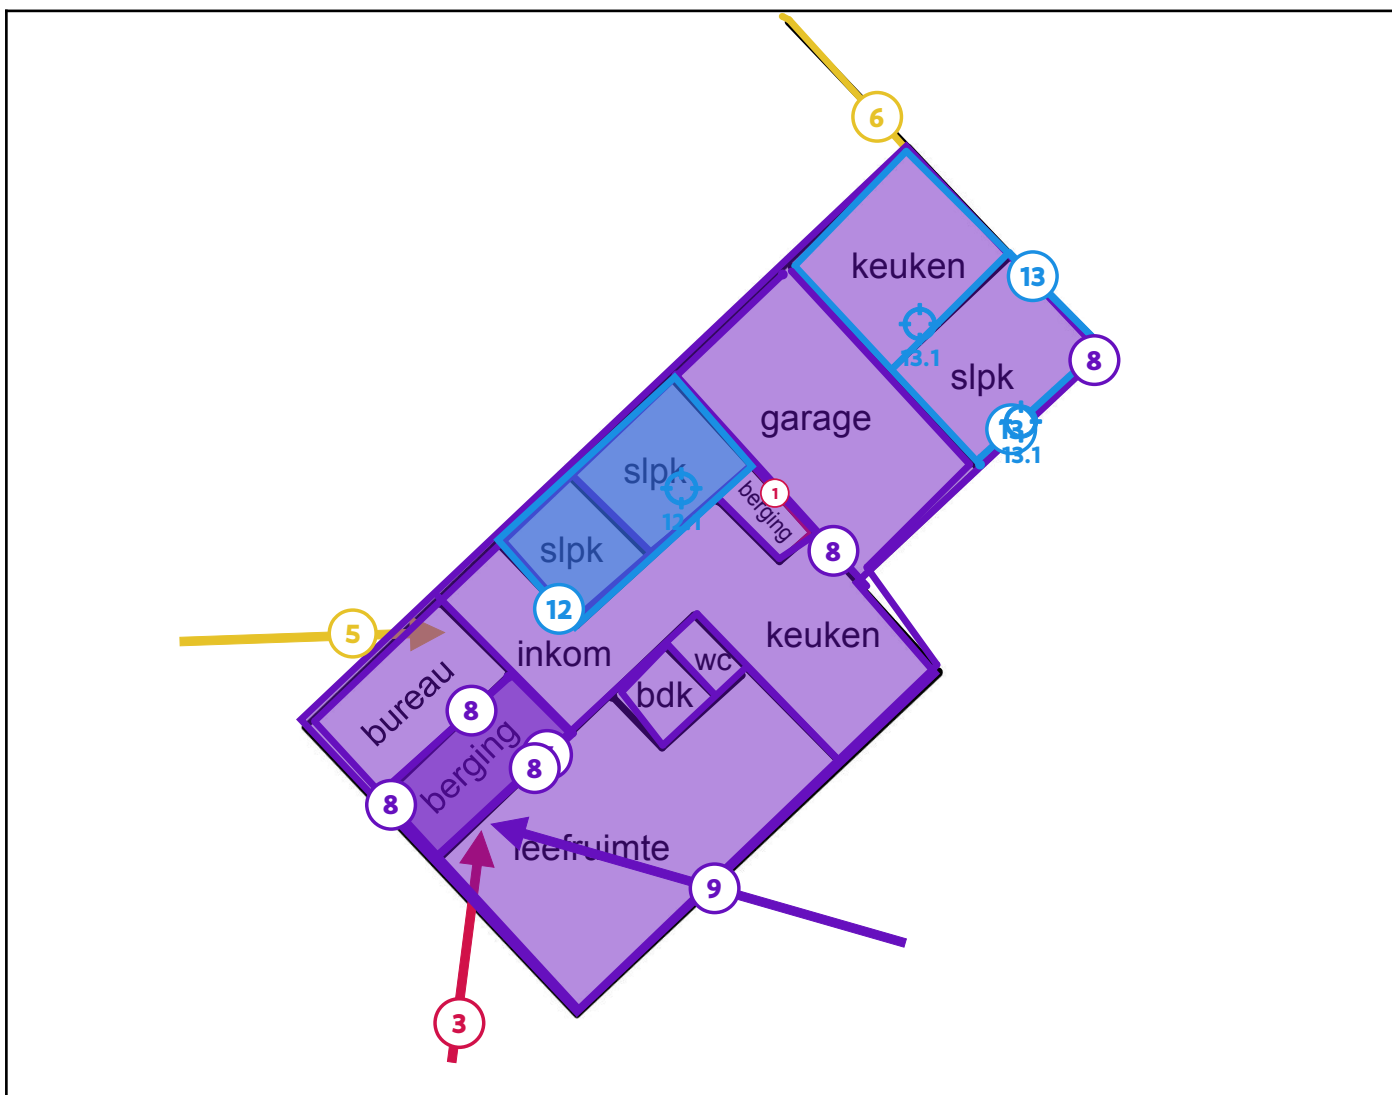
# Plan 1.1: gelijkvloers

Beschrijving	Type	Actie
1. cementering wanden (asbestverdacht)	Asbestmateriaal	Dringend verwijderen
3. Kachelkoord	Asbestmateriaal	Dringend verwijderen
5. Bakeliet schakelaars/stopcontacten	Asbestmateriaal	Zorgvuldig beheren
6. Deksteen	Asbestmateriaal	Zorgvuldig beheren
7. berging (beperking)	Beperking	-

8. Eventuele asbestverdachte toepassingen achter plafonds en muren	Advies	-
9. Binnenzijde aanwezige schouw in de woning (adviesfiche)	Advies	-
12. Vloerzeil (niet asbest-verdacht)	Geen asbest	-
12.1 Code: 2	Puntmonster	-
13. pleisterwerk wanden (niet-asbesthoudend)	Geen asbest	-
13.1 Code: 1	Mengmonster	-

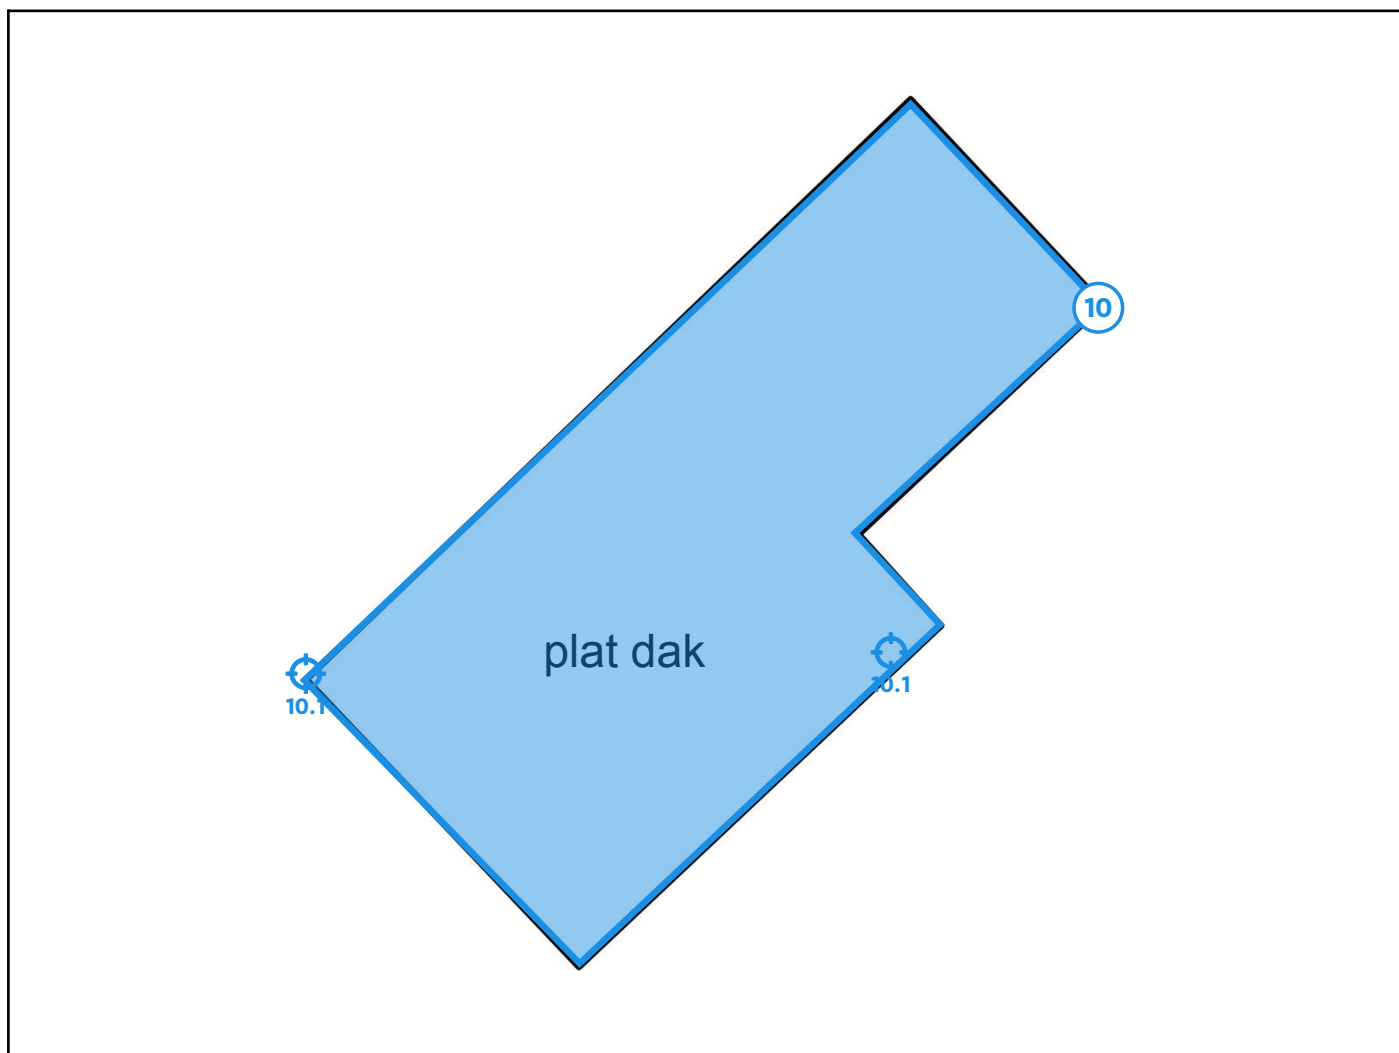
## Plan 1.2: daken plan

Beschrijving	Type	Actie
10. plat dak in roofing (niet asbestverdacht)	Geen asbest	-
10.1 Code: 3	Mengmonster	-

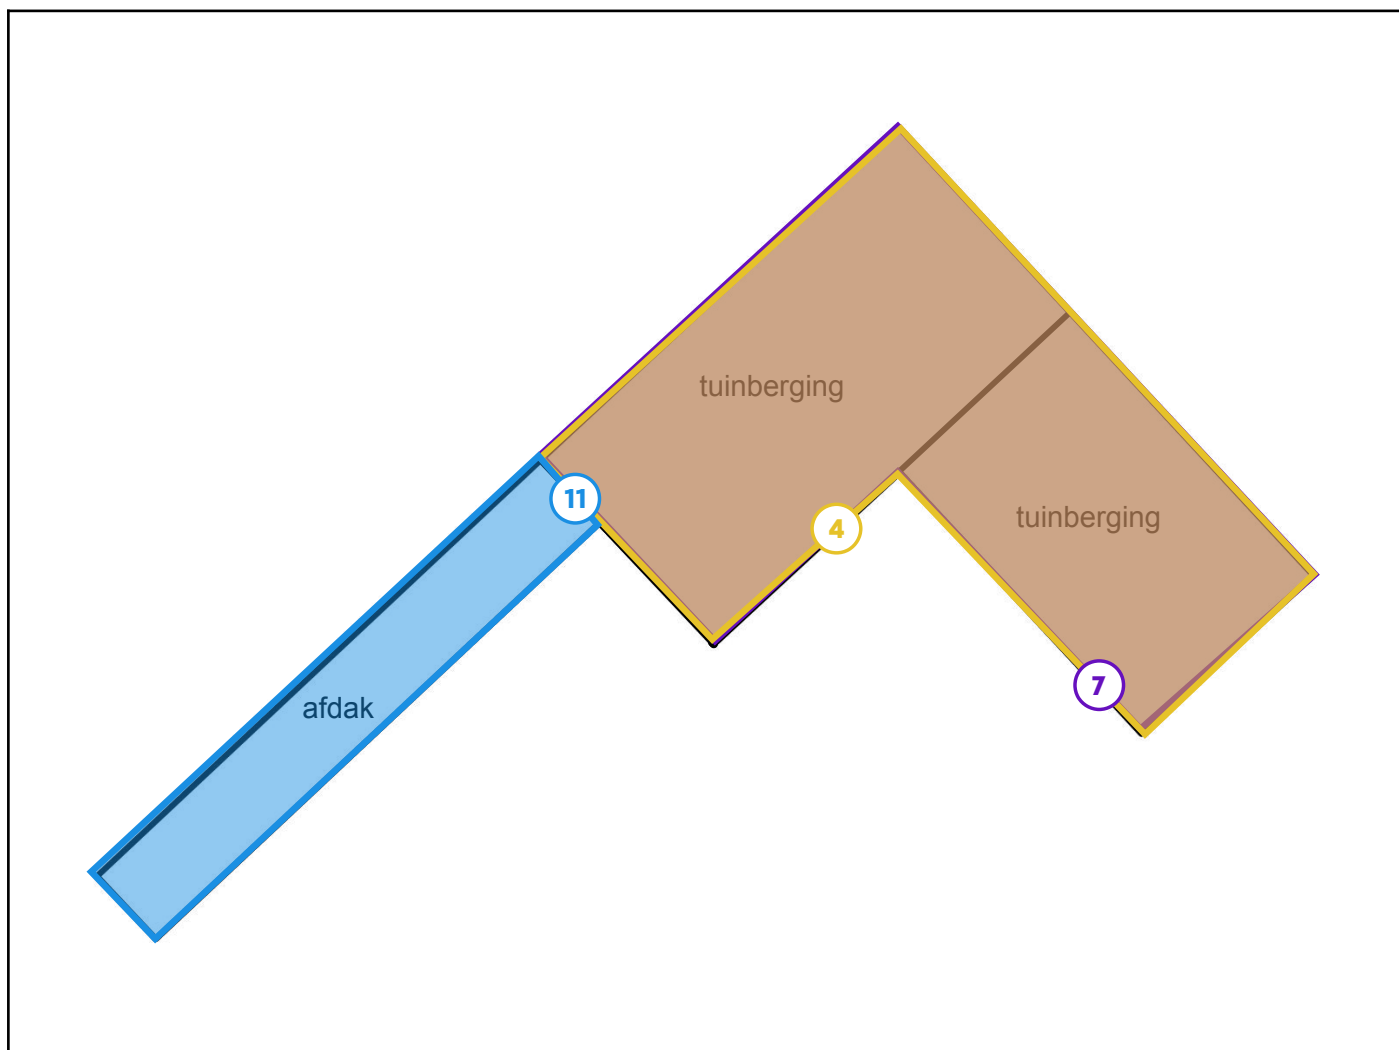
## Plan 2.1: tuinberging

Beschrijving	Type	Actie
4. plat dak in roofing	Asbestmateriaal	Zorgvuldig beheren
7. berging (beperking)	Beperking	-
11. golfplaten (niet asbestverdacht)	Geen asbest	-

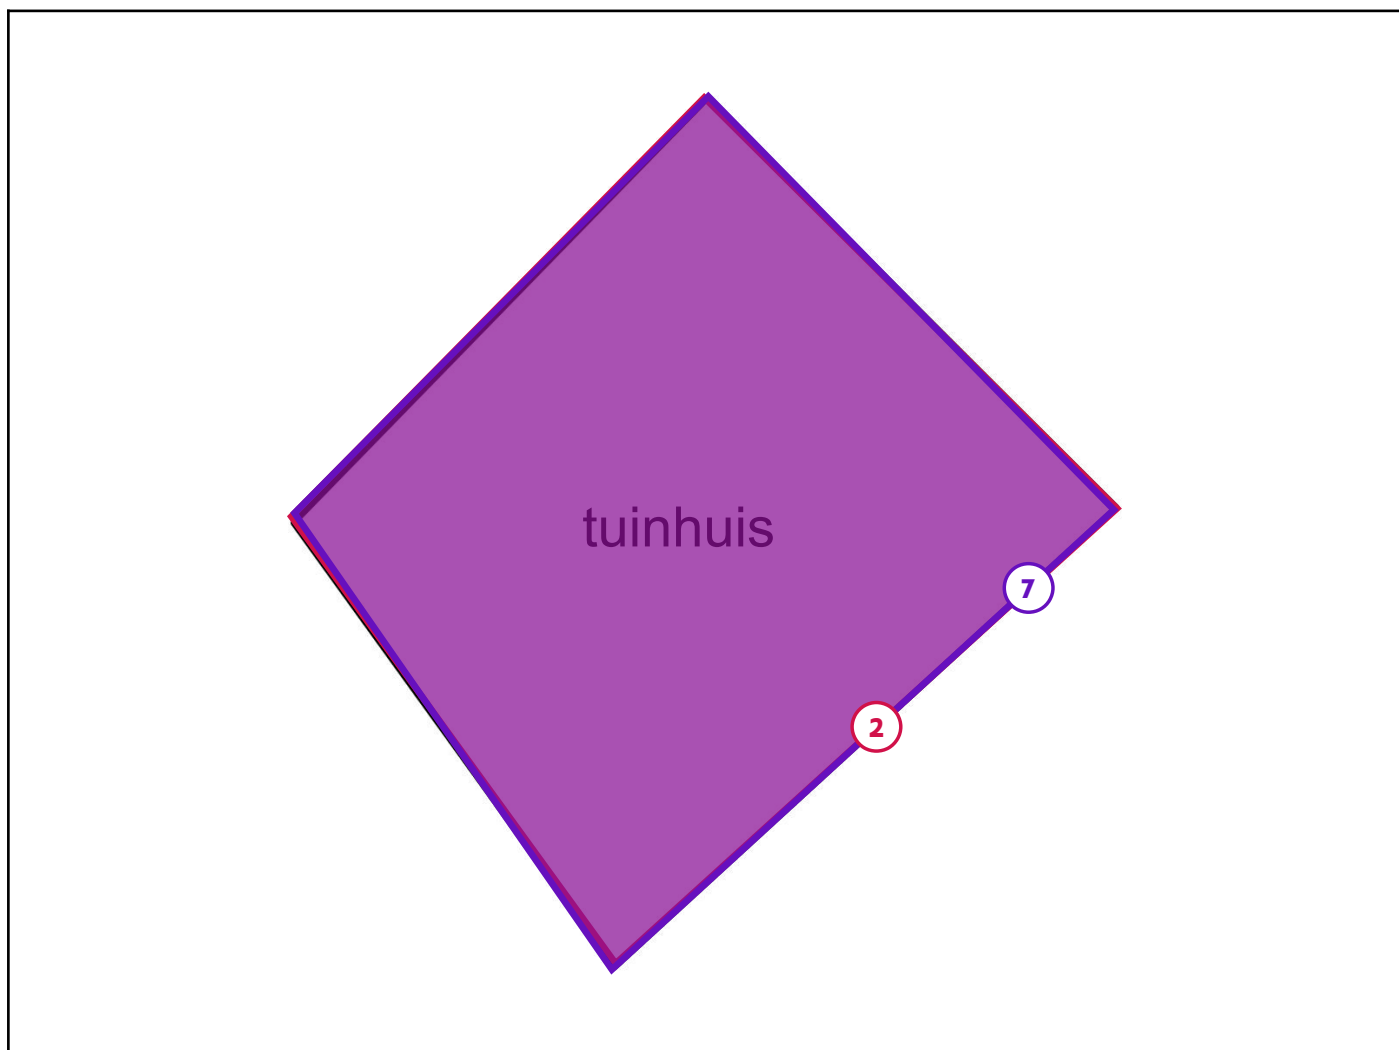
## Plan 3.1: tuinhuis

Beschrijving	Type	Actie
2. Dak bestaande uit golfplaten	Asbestmateriaal	<b>Dringend verwijderen</b>
7. berging (beperking)	Beperking	-

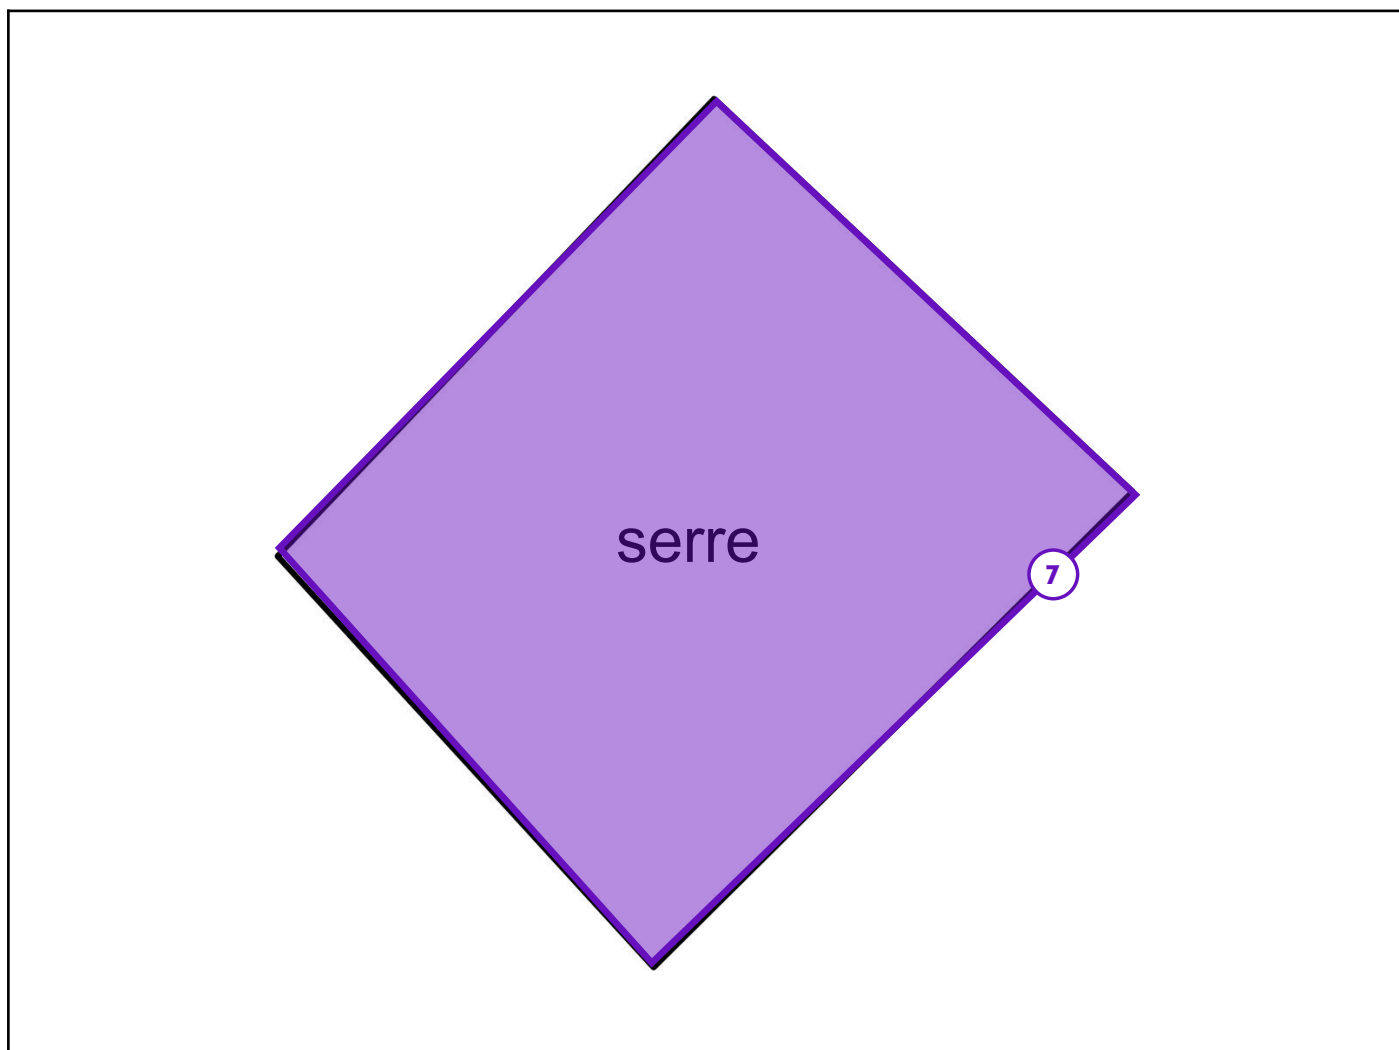
## Plan 4.1: serre

Beschrijving	Type	Actie
7. berging (beperking)	Beperking	-
