Asbestinventarisatetest

Bruulstraat 73, 9450 Haaltert

Attestnummer : 20240606-000055.000

Uitgegeven op : 06.06.2024

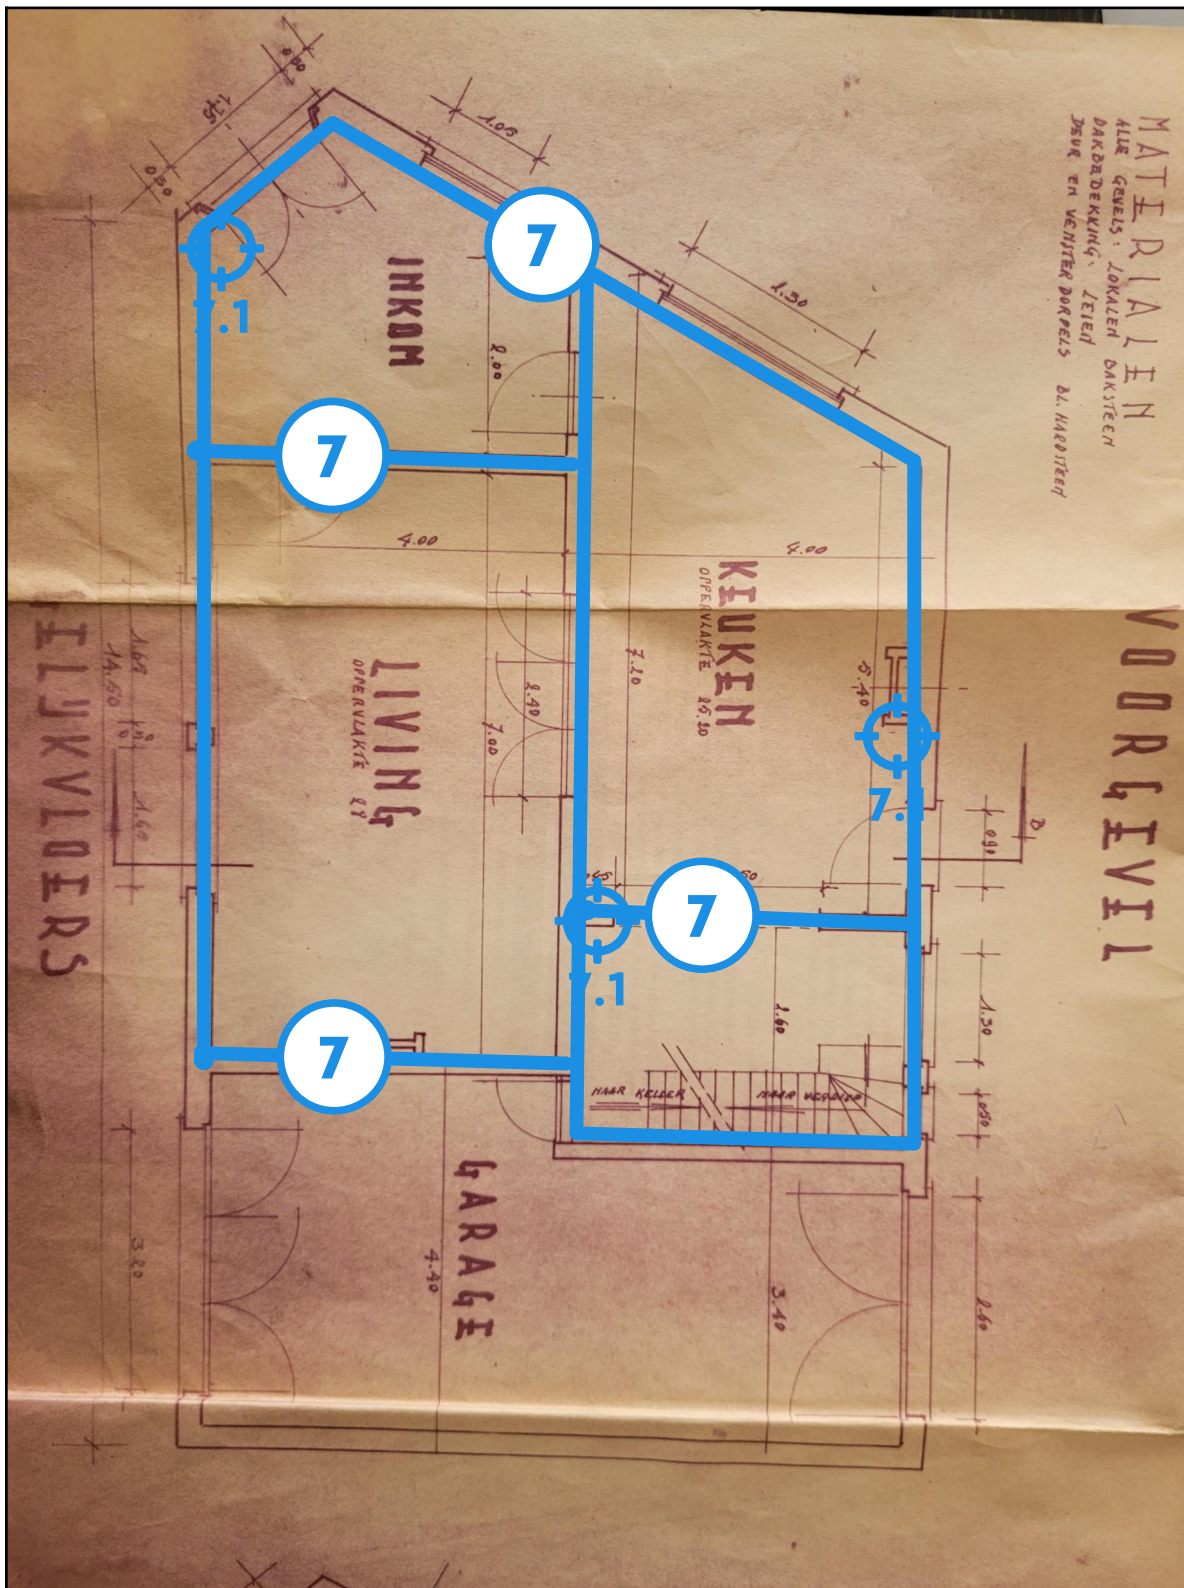
Plan 1.1: Gelijkvloers

7. Pleister muur	Geen asbest	-
7.1 Code: 1	Mengmonster	-

6. Pleister plafond	Geen asbest	-
6.1 Code: 2	Mengmonster	-

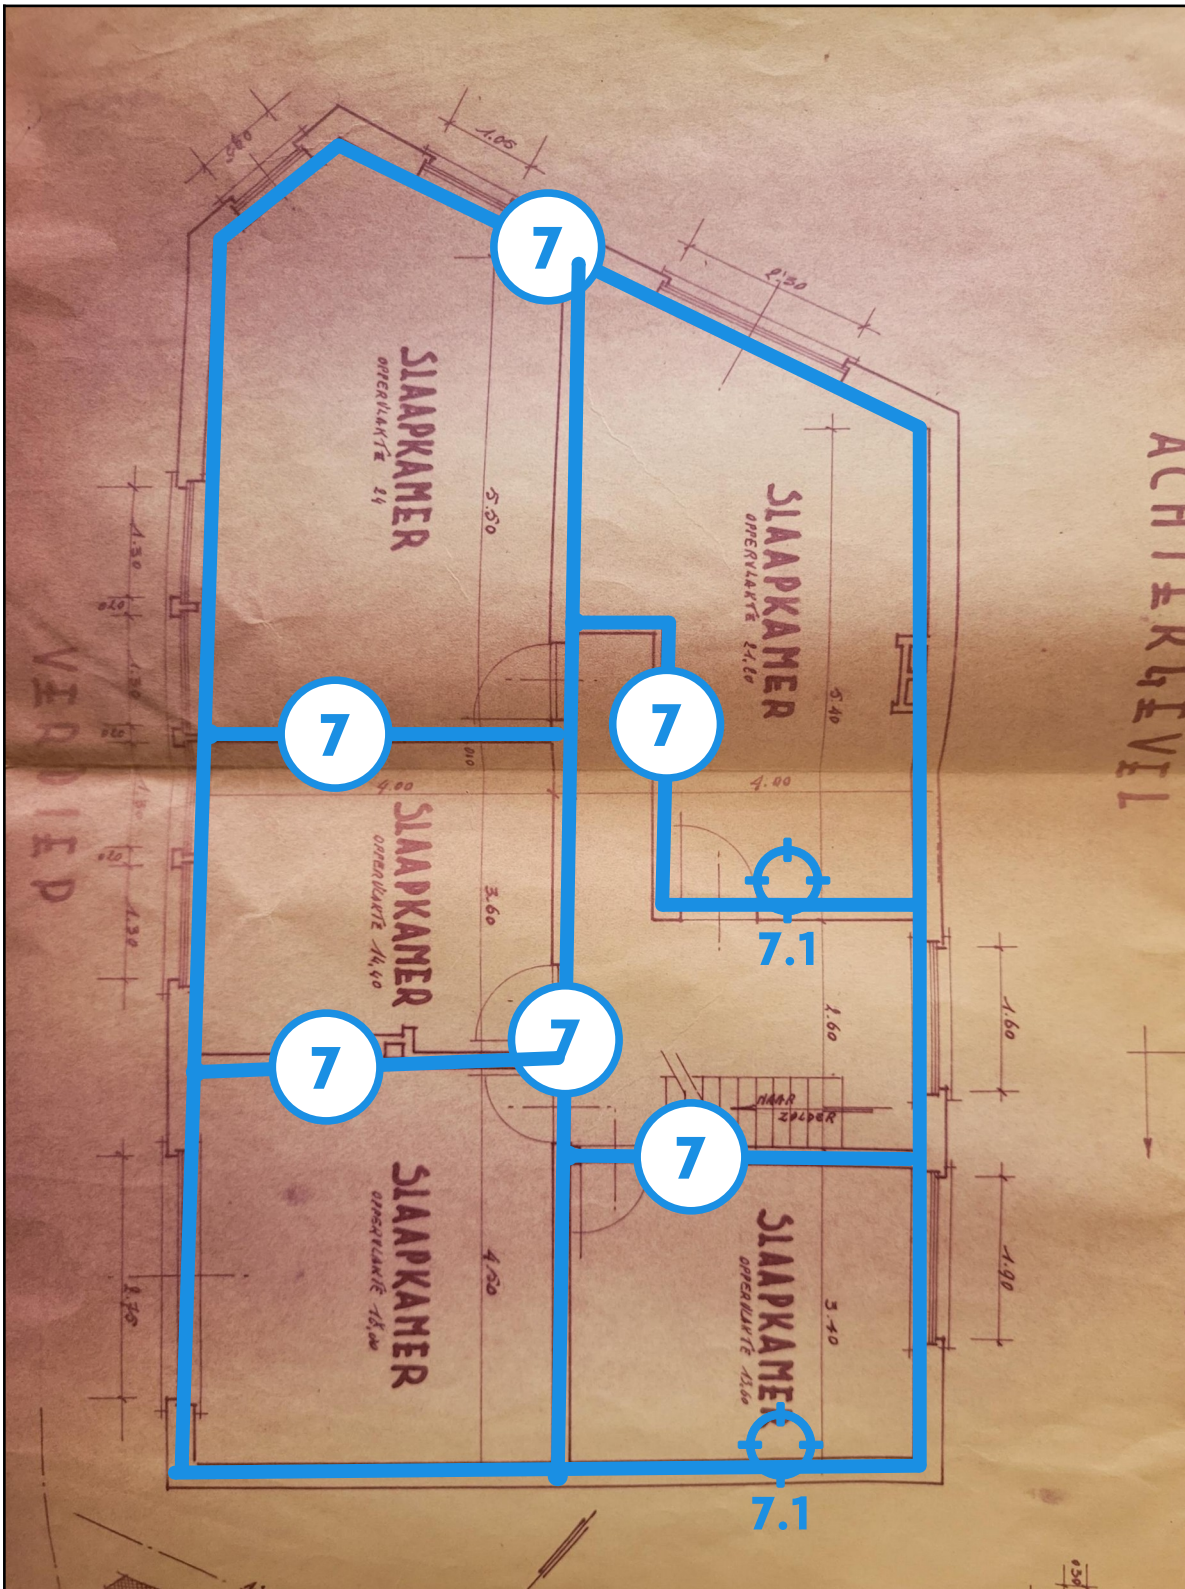
Plan 1.4: Eerste verdieping

7. Pleister muur	Geen asbest	-
7.1 Code: 1	Mengmonster	-
