Asbestinventarisatetest

Terlicht 227, 9450 Haaltert

Attestnummer : 20240808-000349.000

Uitgegeven op : 08.08.2024

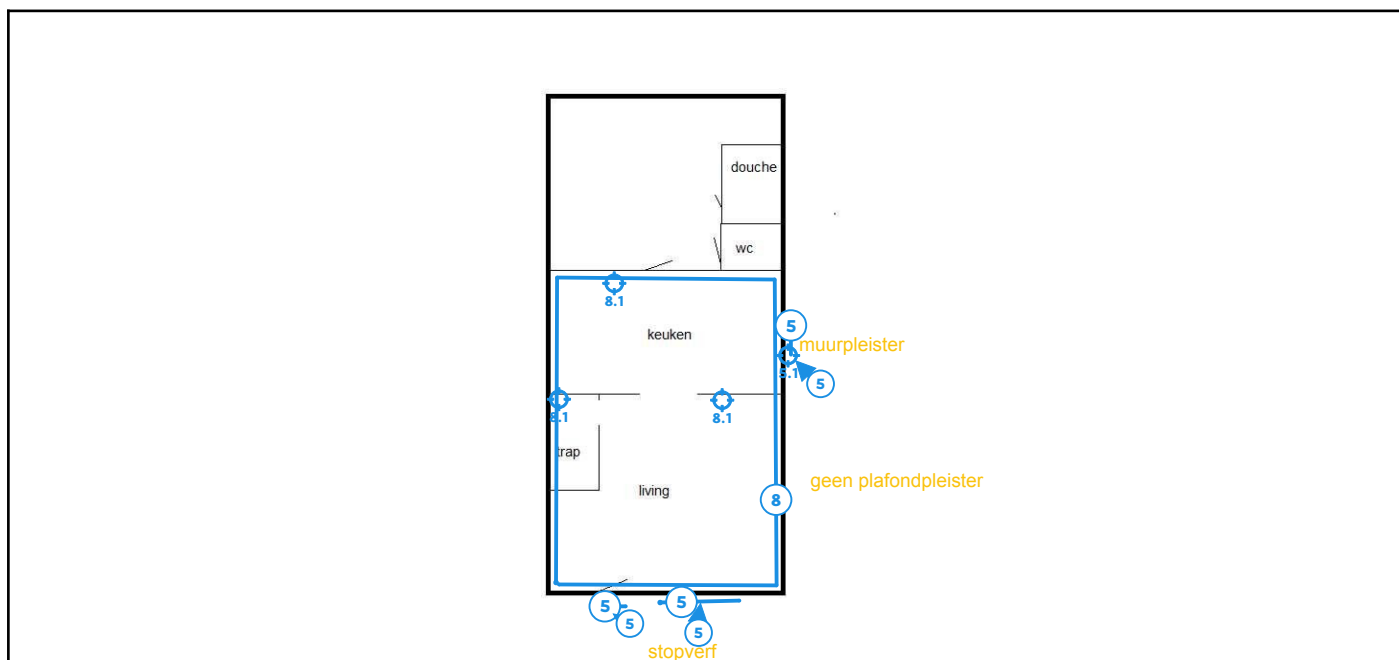
Plan 1.2: Schets woning glv

Beschrijving	Type	Actie
4. plafonds	Advies	-
5. stopverf	Geen asbest	-
5.1 Code: 001	Puntmonster	-
8. muurpleister	Geen asbest	-
8.1 Code: 003	Mengmonster	-

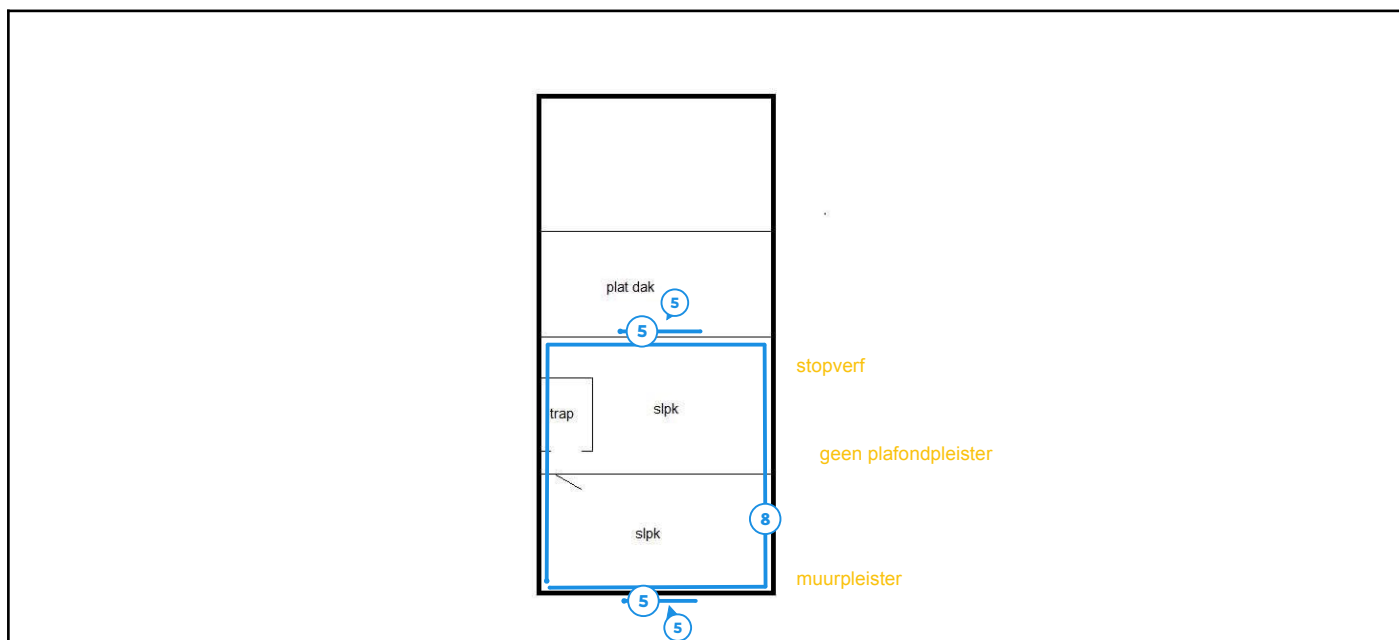
Plan 1.3: Schets woning +1

Beschrijving	Type	Actie
4. plafonds	Advies	-
5. stopverf	Geen asbest	-
8. muurpleister	Geen asbest	-

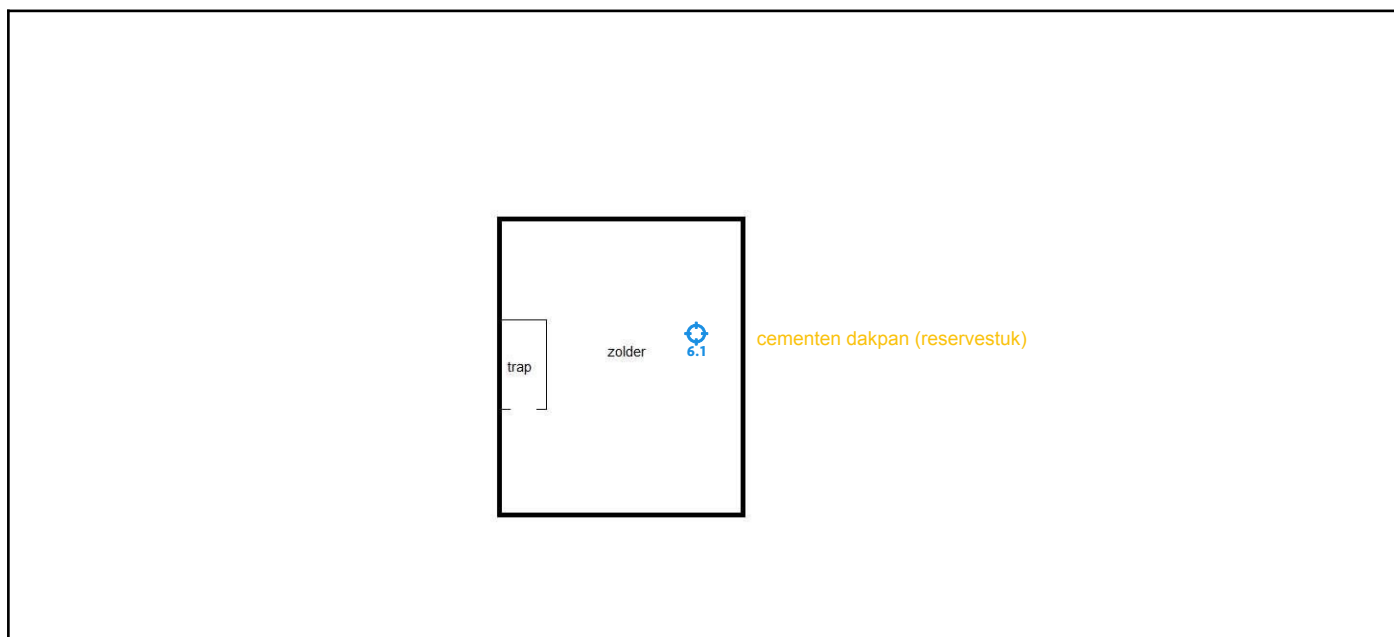
Plan 1.4: Schets zolder

Beschrijving	Type	Actie
6. dakpannen in cement	Geen asbest	-
6.1 Code: 002	Puntmonster	-
