Asbestinventarisatetest

Van der Schuerenstraat 31, 9400 Ninove

Attestnummer : 20240626-000346.000

Uitgegeven op : 26.06.2024

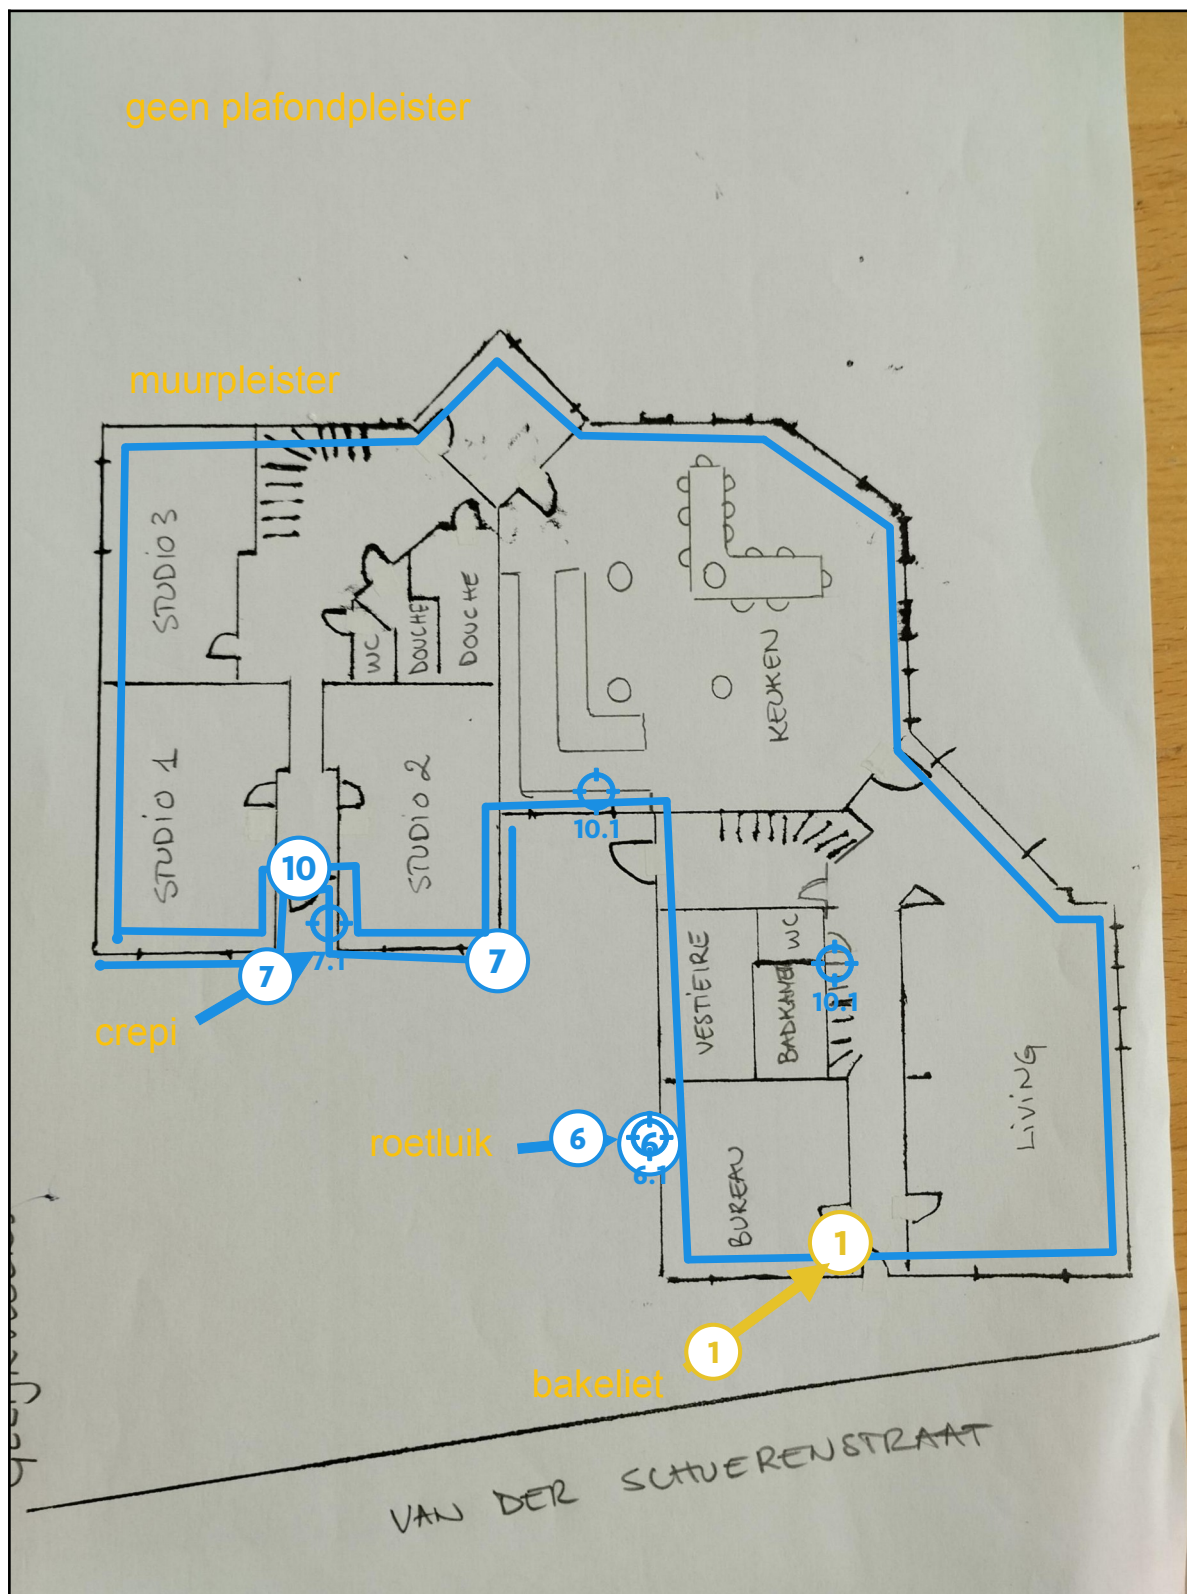
Plan 1.1: Plan gebouw glv

1. bakeliet elektrische instalatie	Asbestmateriaal	Zorgvuldig beheren
4. plafonds	Advies	-
6. roetluis	Geen asbest	-
6.1 Code: 006	Puntmonster	-
7. crepi gevelbekleding	Geen asbest	-
7.1 Code: 002	Puntmonster	-
10. muurpleister	Geen asbest	-
10.1 Code: 001	Mengmonster	-

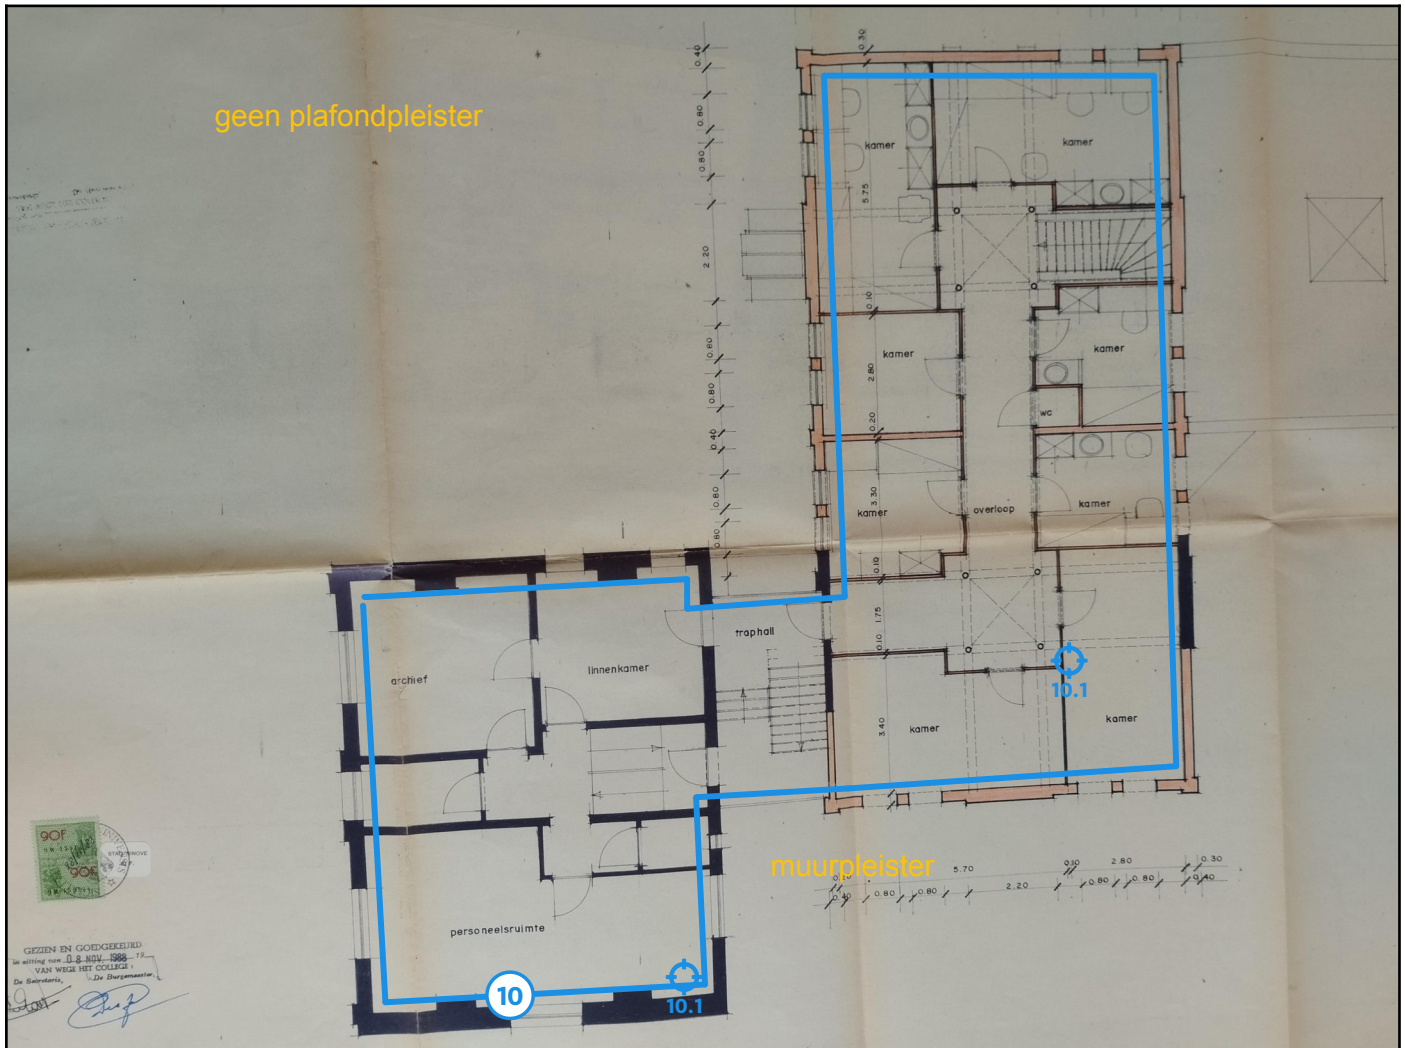
Plan 1.2: Plan gebouw +1

Beschrijving	Type	Actie
4. plafonds	Advies	-
10. muurpleister	Geen asbest	-
10.1 Code: 001	Mengmonster	-

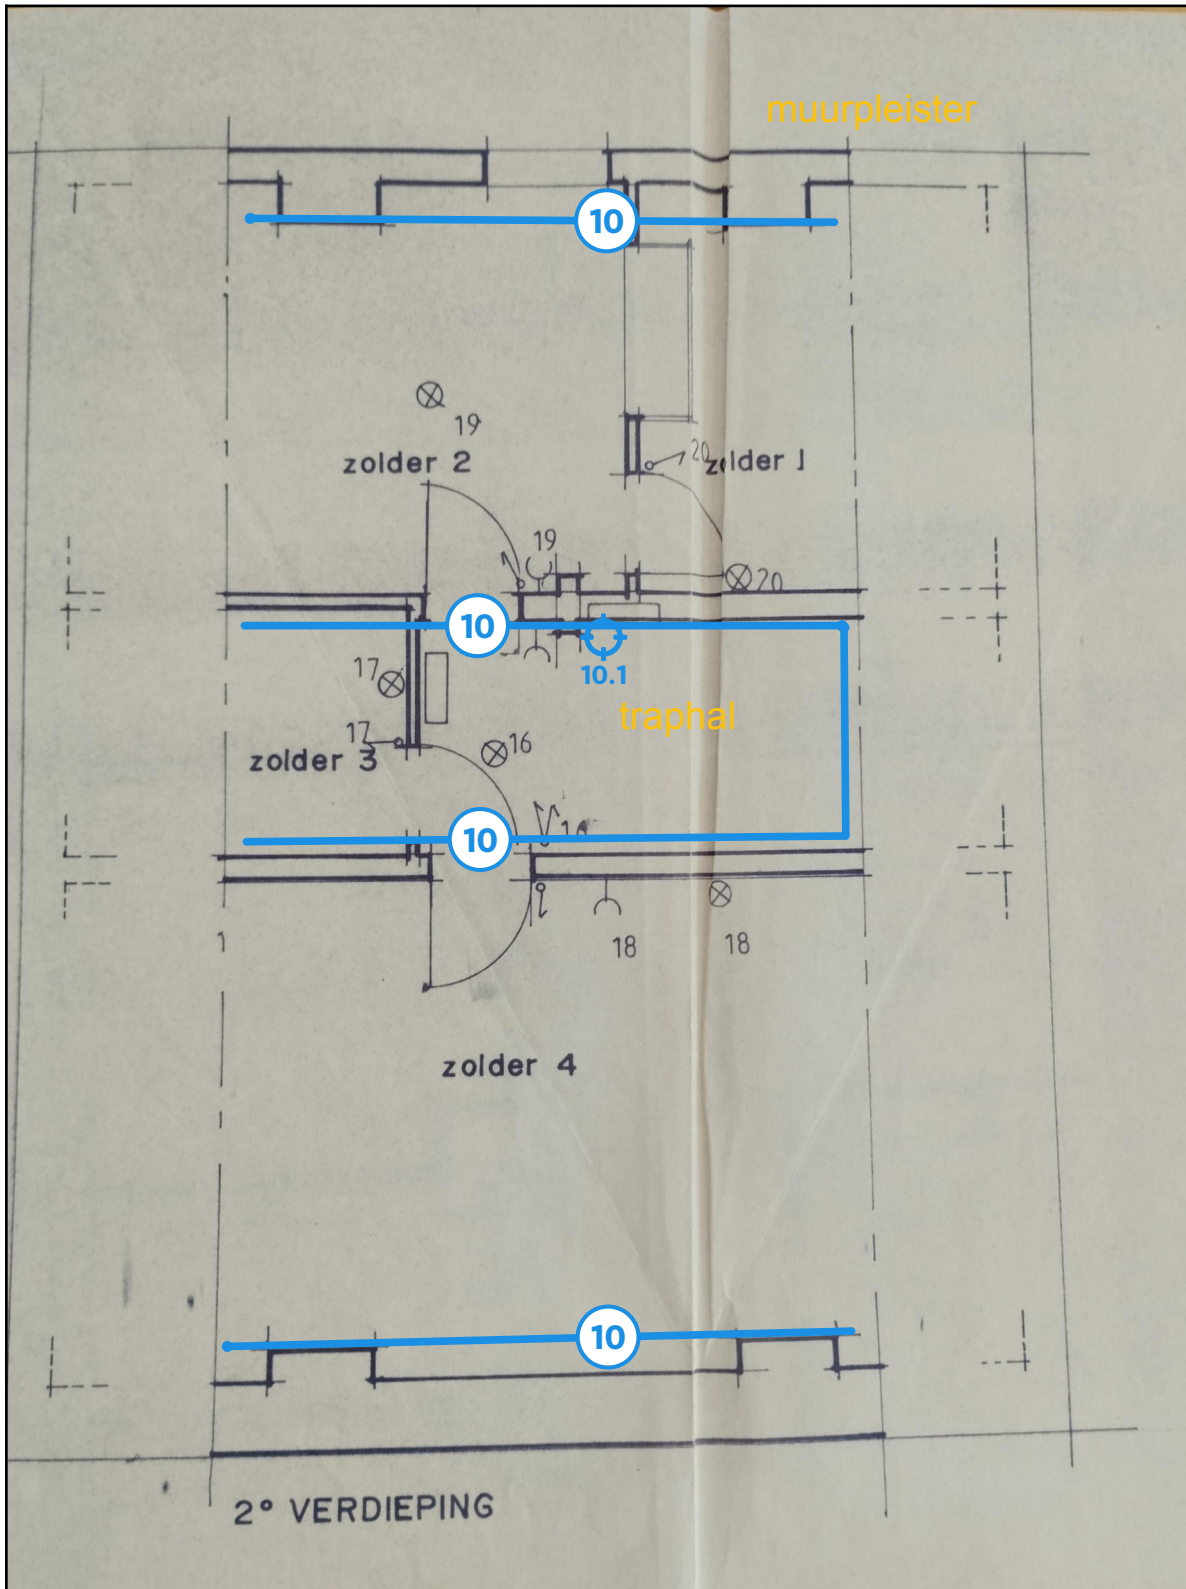
Plan 1.3: Plan gebouw +2

10. muurpleister	Geen asbest	-
10.1 Code: 001	Mengmonster	-

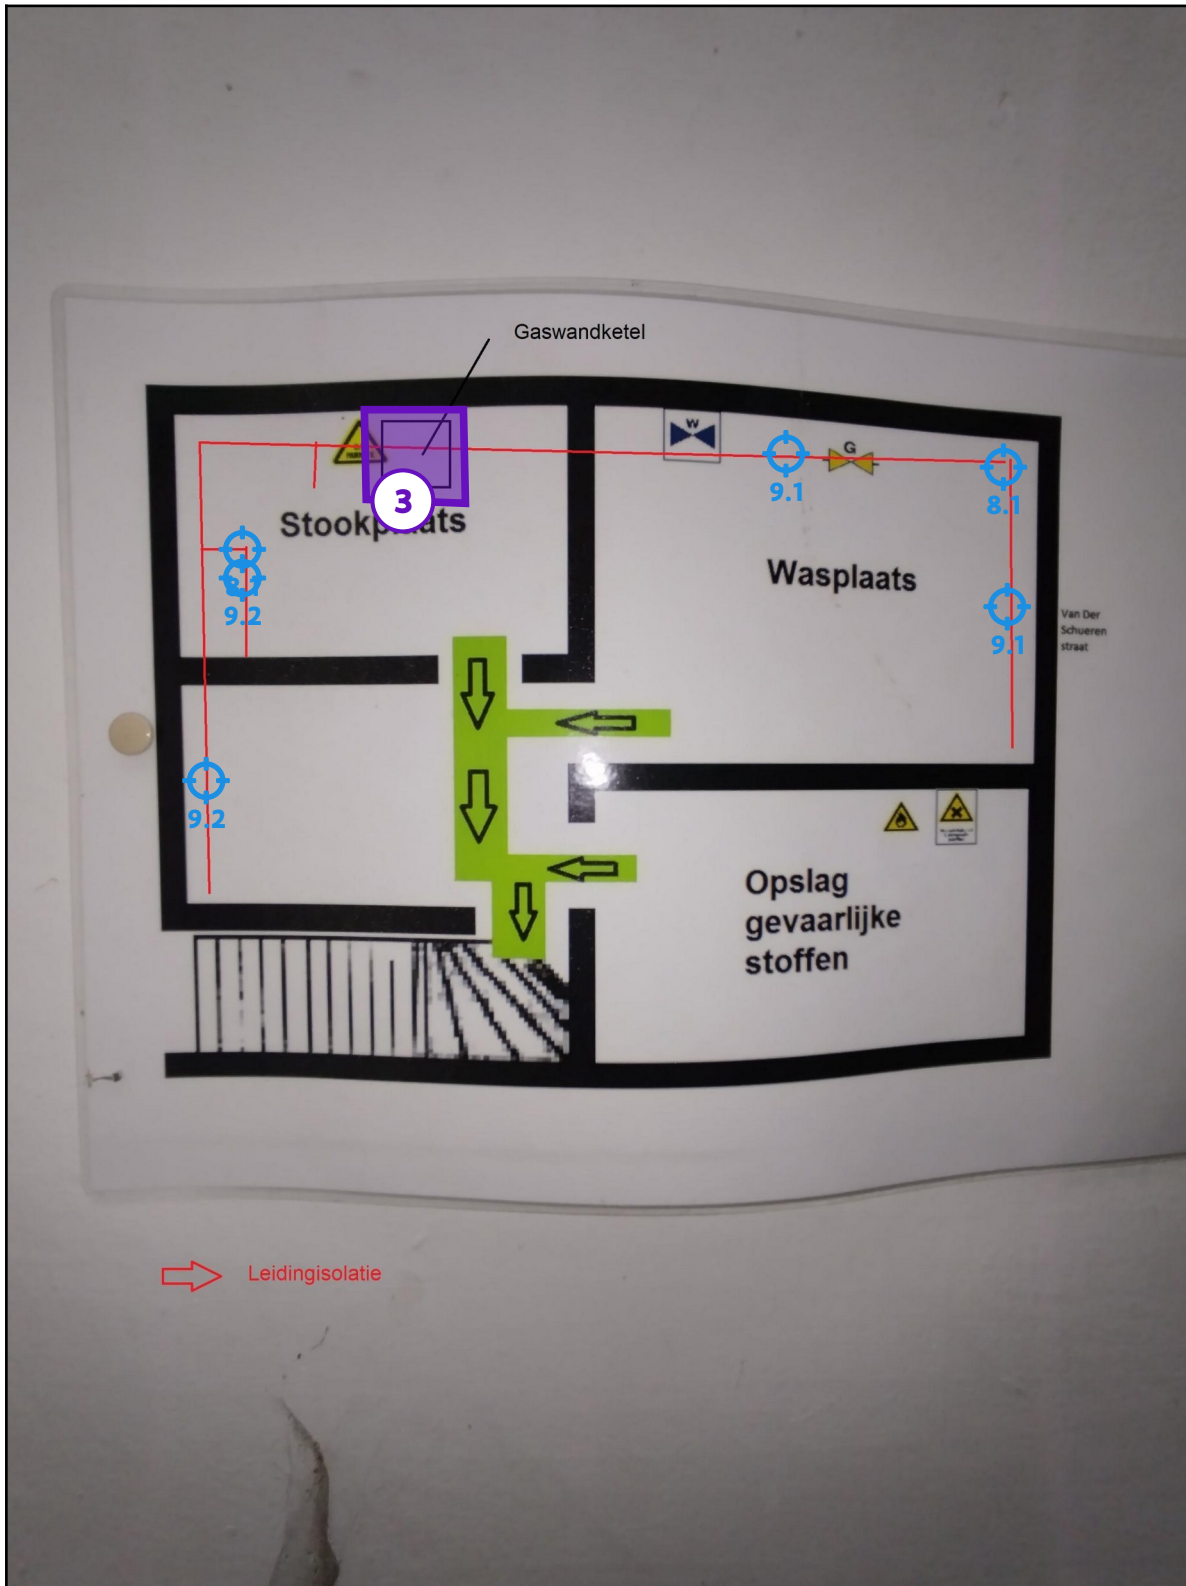
Plan 1.4: Plan kelder

3. gaswandketel	Advies	-
8. leidingisolatie bochten	Geen asbest	-
8.1 Code: 005	Mengmonster	-
9. leidingisolatie rechte stukken	Geen asbest	-
9.1 Code: 003	Mengmonster	-
9.2 Code: 004	Mengmonster	-

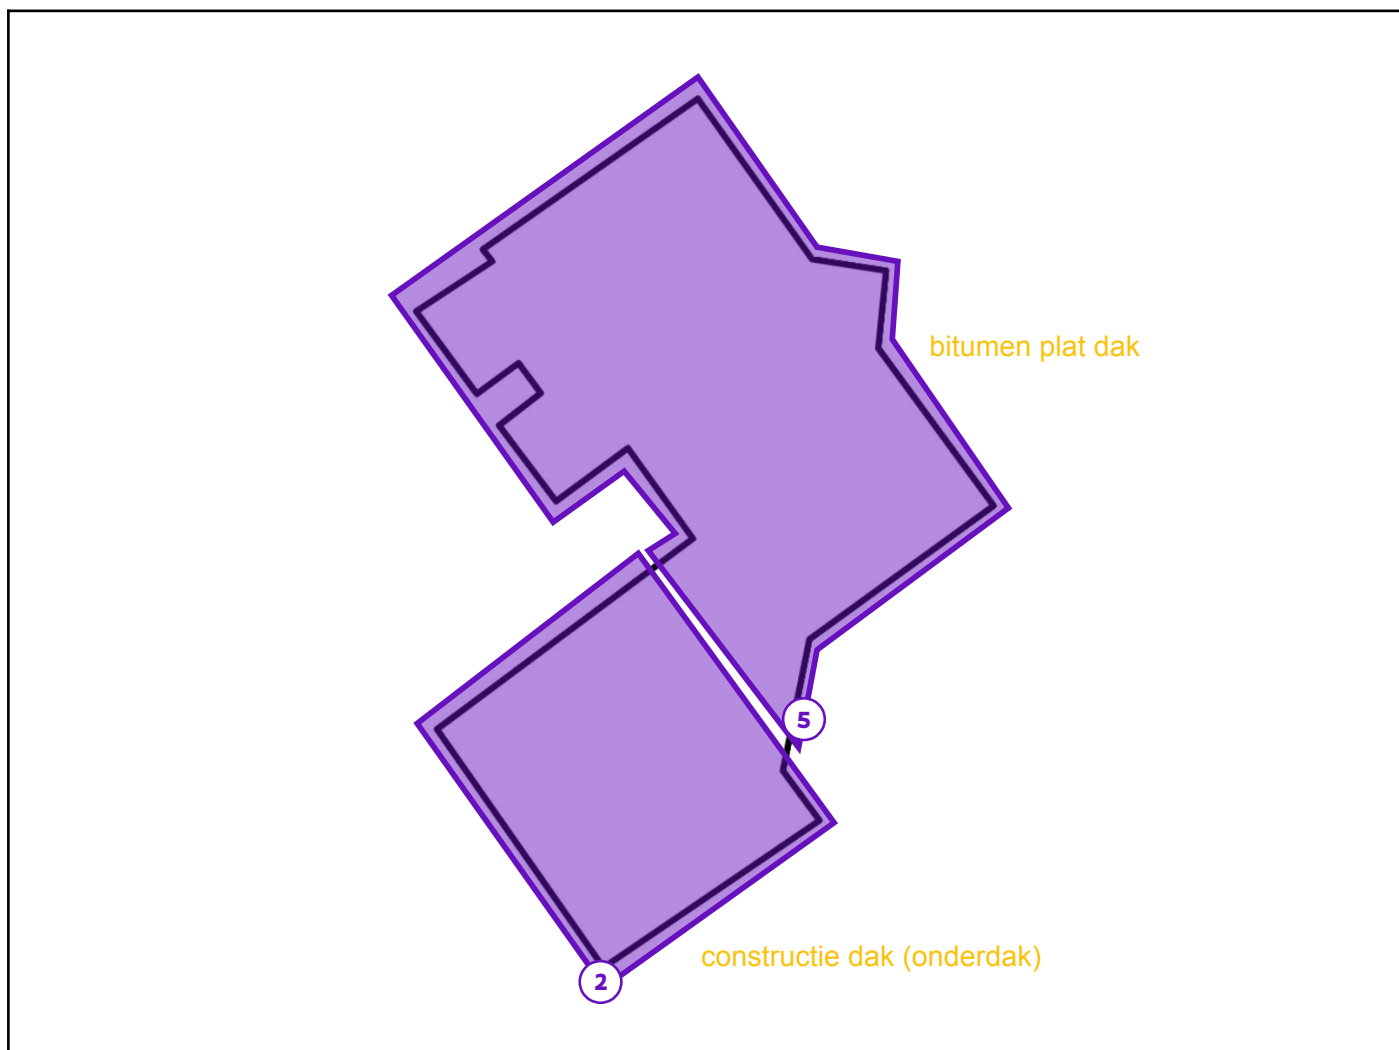
Plan 1.5: Hoofdgebouw plan

Beschrijving	Type	Actie
2. constructie dak	Advies	-
5. bitumen plat dak	Advies	-
