Asbestinventarisatetest

Jolainstraat 41, 8554 Zwevegem

Attestnummer : 20230417-000227.000

Uitgegeven op : 17.04.2023

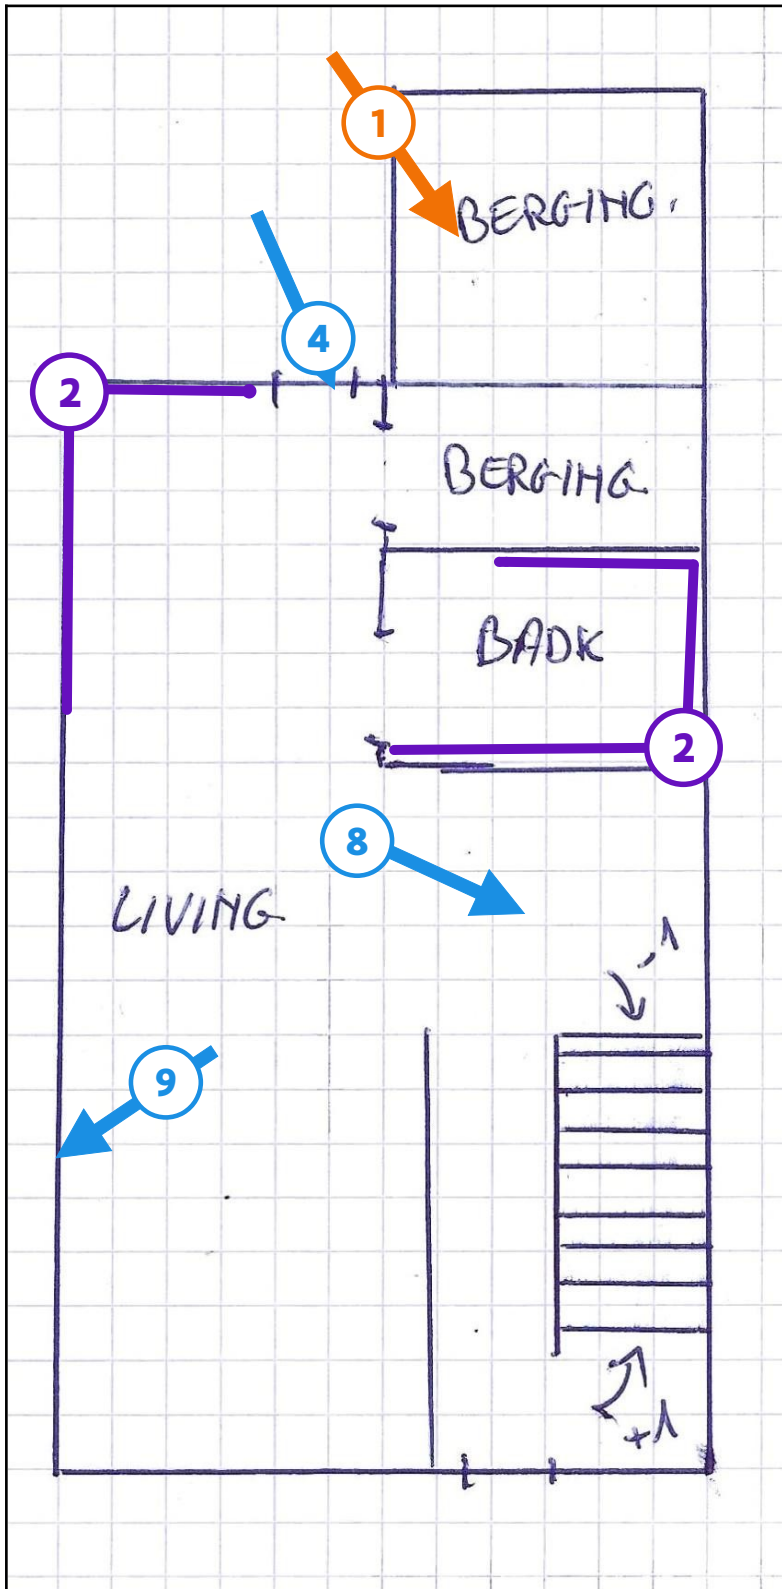
Plan 1.1: Gelijkvloers

1. Berging: golfplaten als dakbedekking	Asbestmateriaal	Verwijderen
2. Cementlijm faïencetegels	Advies	-
4. Mastiek tussen raam-/deurkader en muur	Geen asbest	-
8. Pleisterwerk plafond	Geen asbest	-
9. Pleisterwerk muren	Geen asbest	-

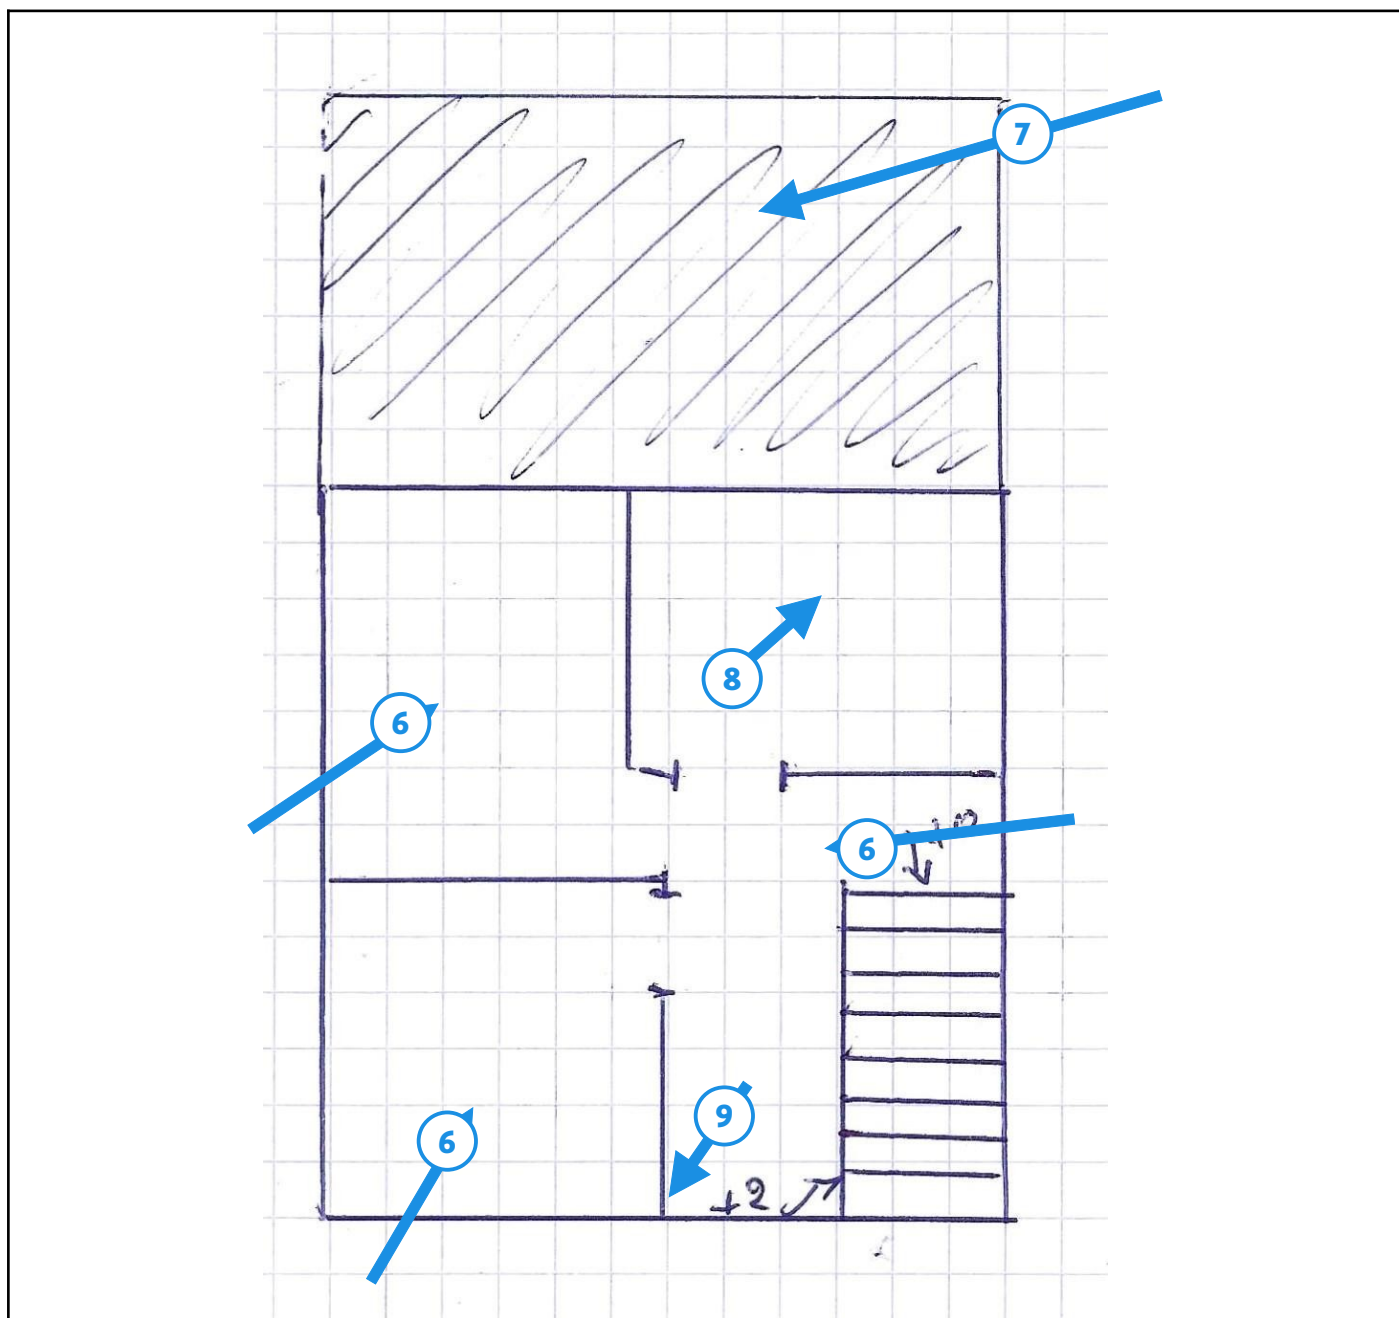
Plan 1.2: Verdieping +1

Beschrijving	Type	Actie
6. Verdieping +1: vloerbekleding	Geen asbest	-
7. Achterbouw: roofing plat dak	Geen asbest	-
8. Pleisterwerk plafond	Geen asbest	-
9. Pleisterwerk muren	Geen asbest	-

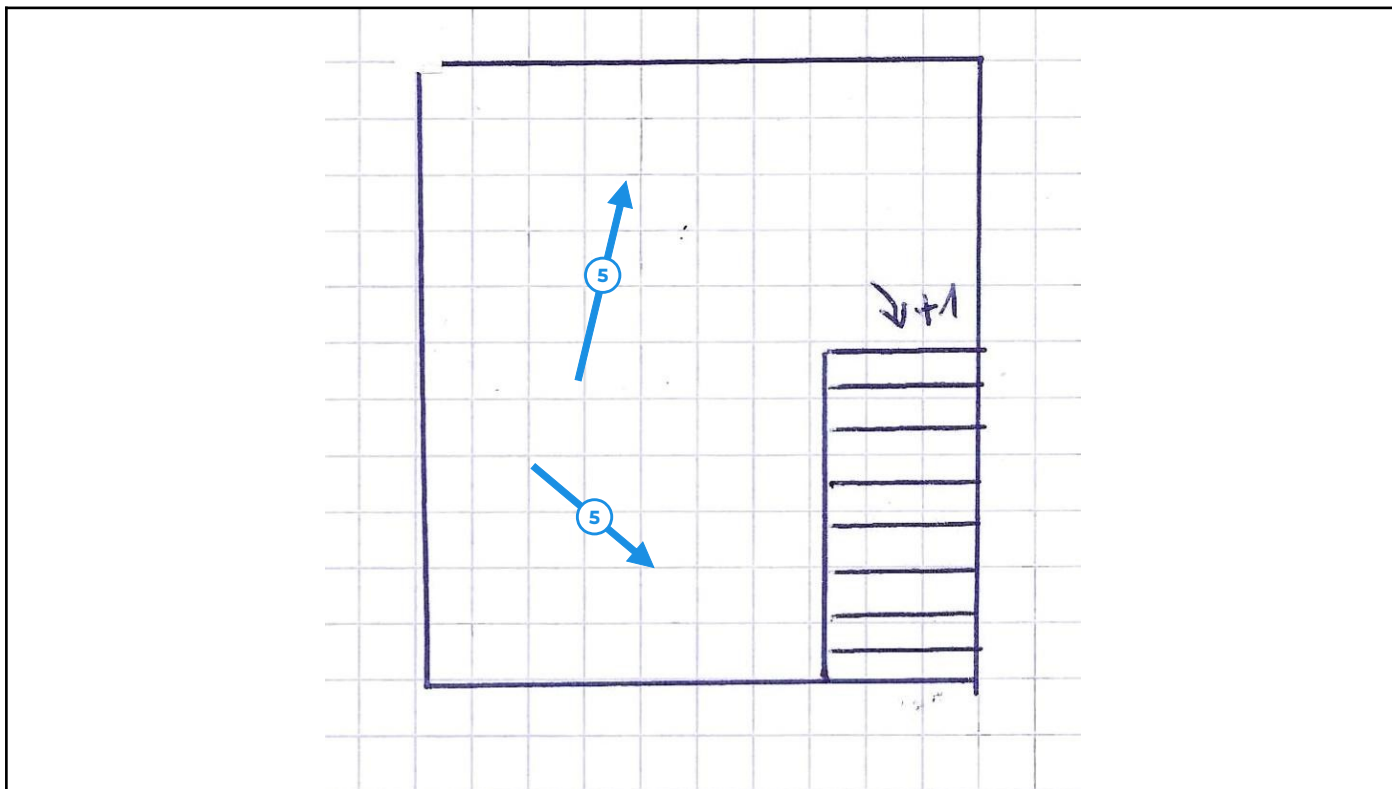
Plan 1.3: Zolder

Beschrijving	Type	Actie
5. Zolder: onderdak	Geen asbest	-

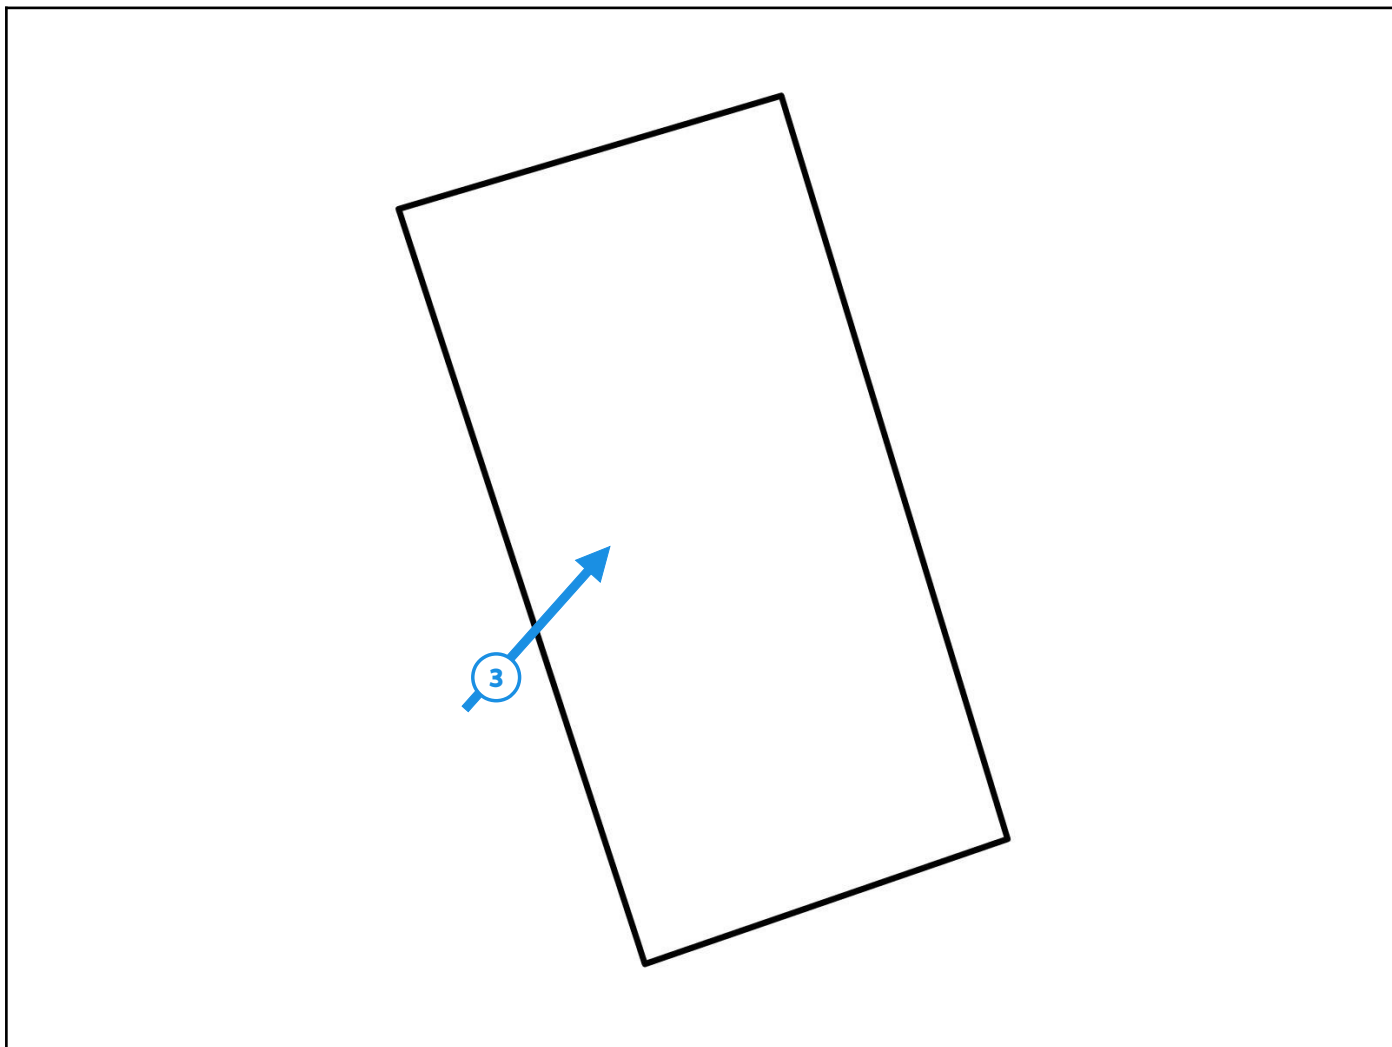
Plan 2.1: Garage achteraan in tuin

Beschrijving	Type	Actie
3. Garage: roofing als dakbedekking	Geen asbest	-
