Asbestinventarisatetest

Otegemstraat 352, 8550 Zwevegem

Attestnummer : 20230821-000041.000

Uitgegeven op : 21.08.2023

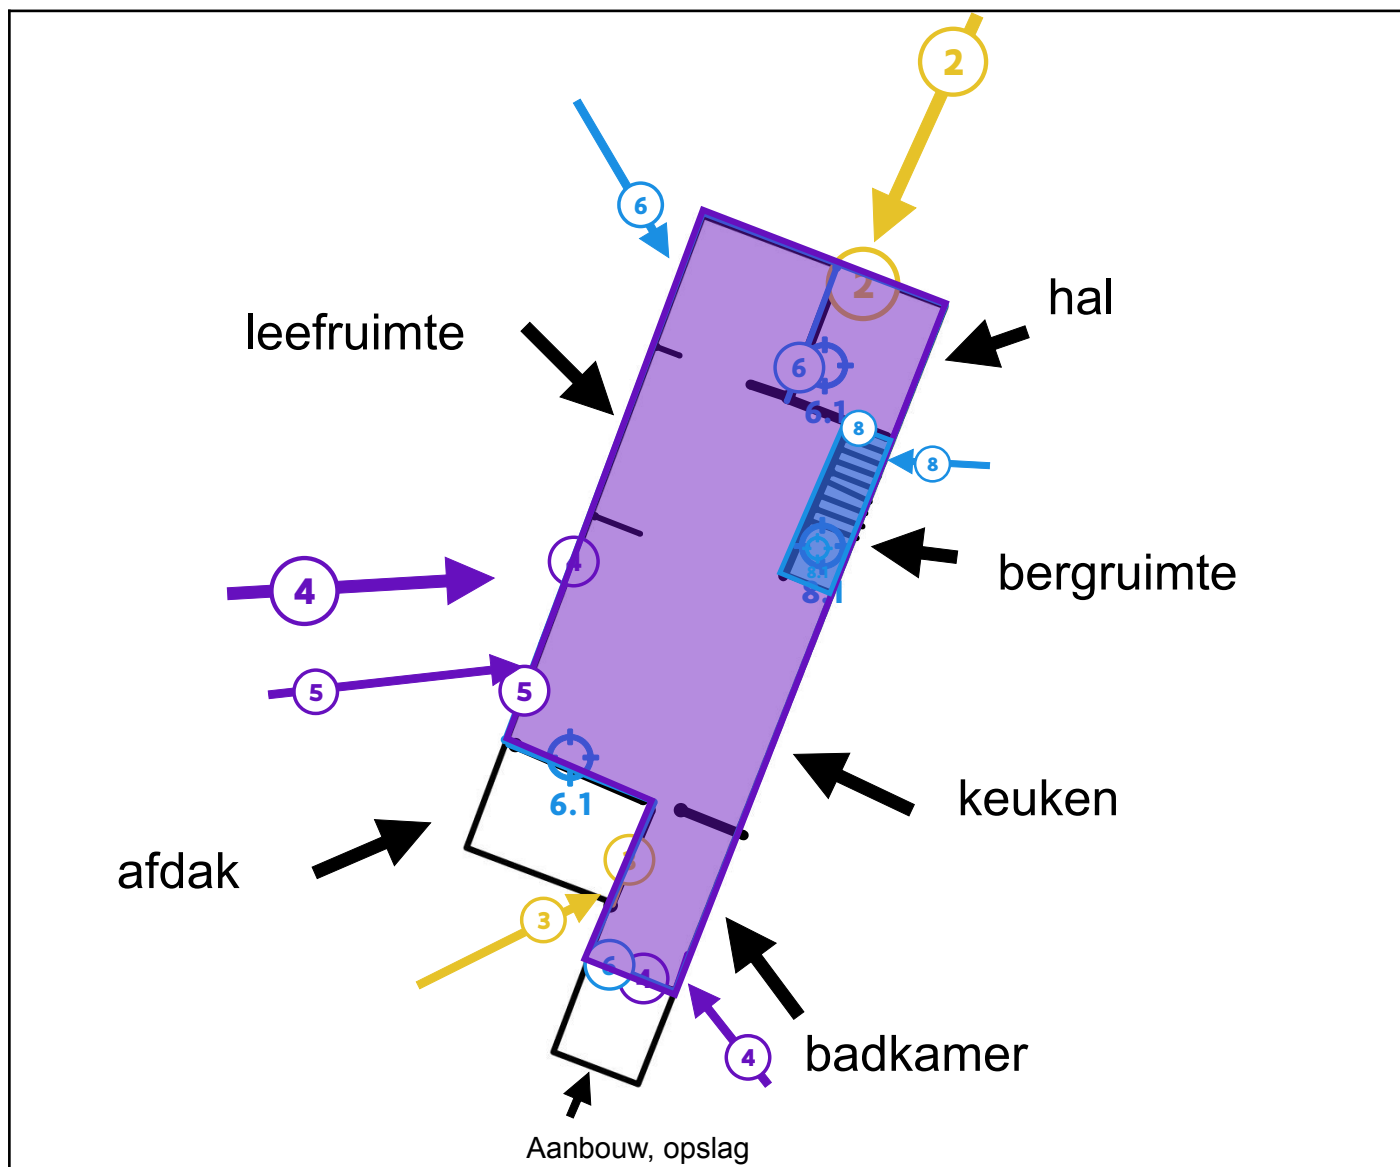
Plan 1.1: Gelijkvloers

Beschrijving	Type	Actie
2. Elektrische componenten	Asbestmateriaal	Zorgvuldig beheren
3. Massal vensterbank badkamer	Asbestmateriaal	Zorgvuldig beheren
4. Betegeling keuken en douche	Advies	-
5. Plinten en vloertegels	Advies	-
6. Pleister wanden inkom en keuken	Geen asbest	-

6.1 Code: ZO352MM01	Mengmonster	-
8. Vloerzeil berging onder trap	Geen asbest	-
8.1 Code: Zo352pm01	Puntmonster	-

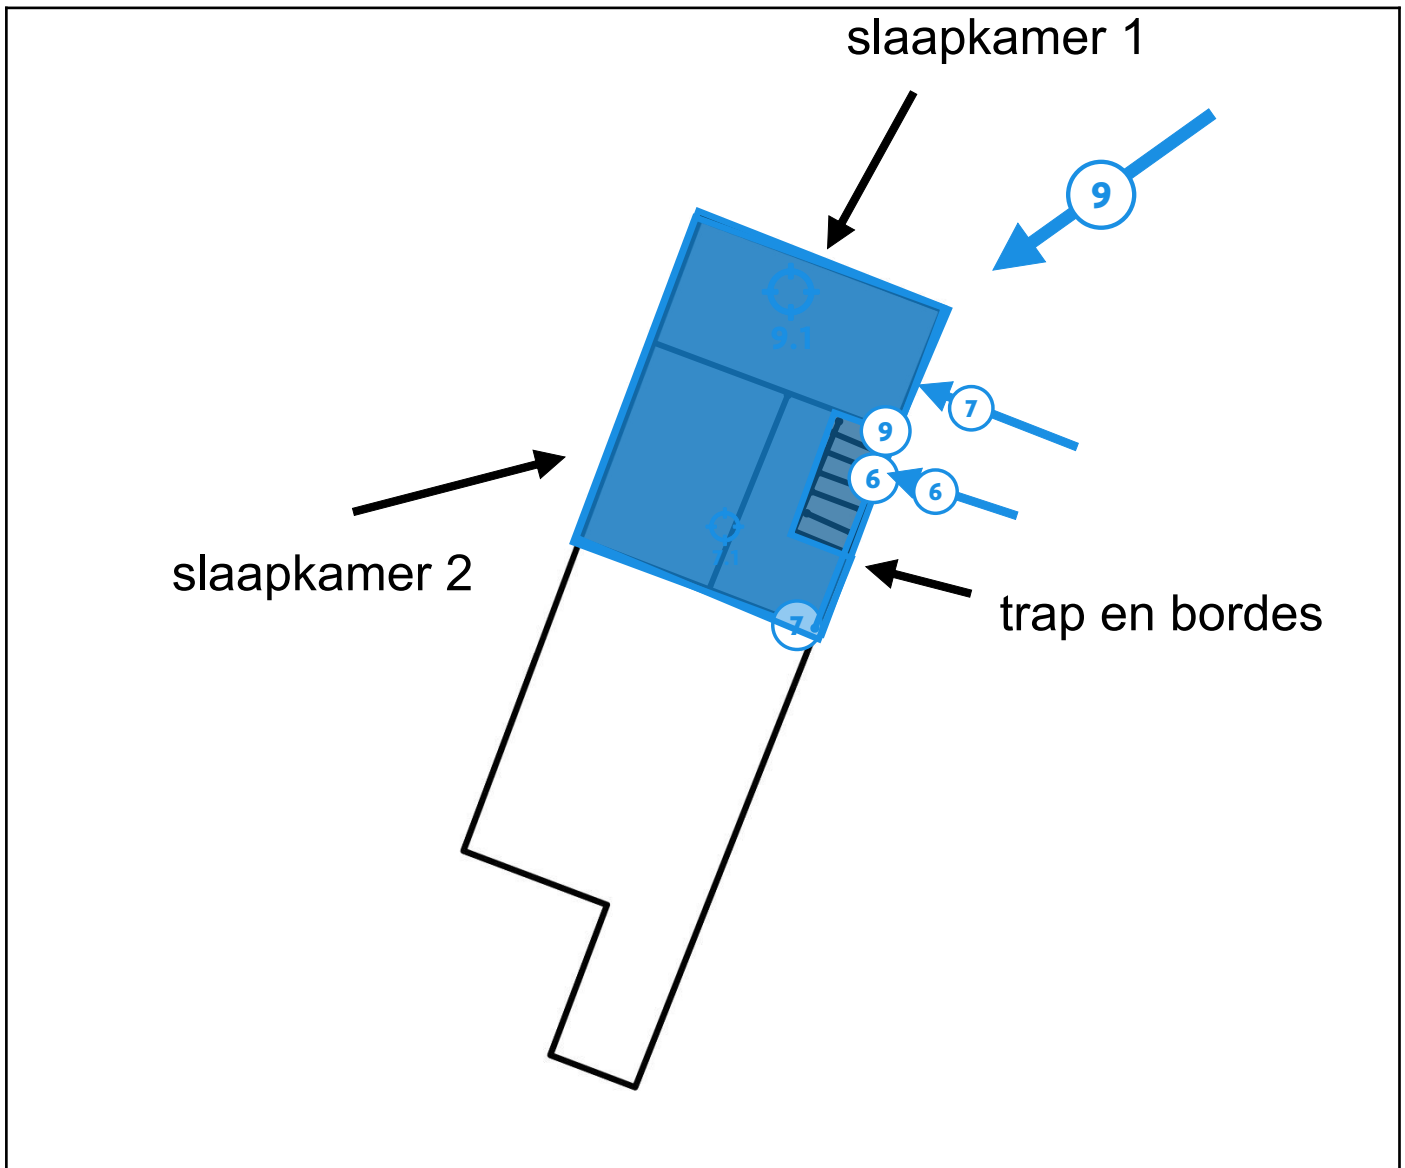
Plan 1.2: Verdieping

Beschrijving	Type	Actie
6. Pleister wanden inkom en keuken	Geen asbest	-
7. Menuiserie onderdak	Geen asbest	-
7.1 Code: ZO352PM03	Puntmonster	-
9. Vloerzeil bovenverdieping	Geen asbest	-
9.1 Code: ZO352PM02	Puntmonster	-

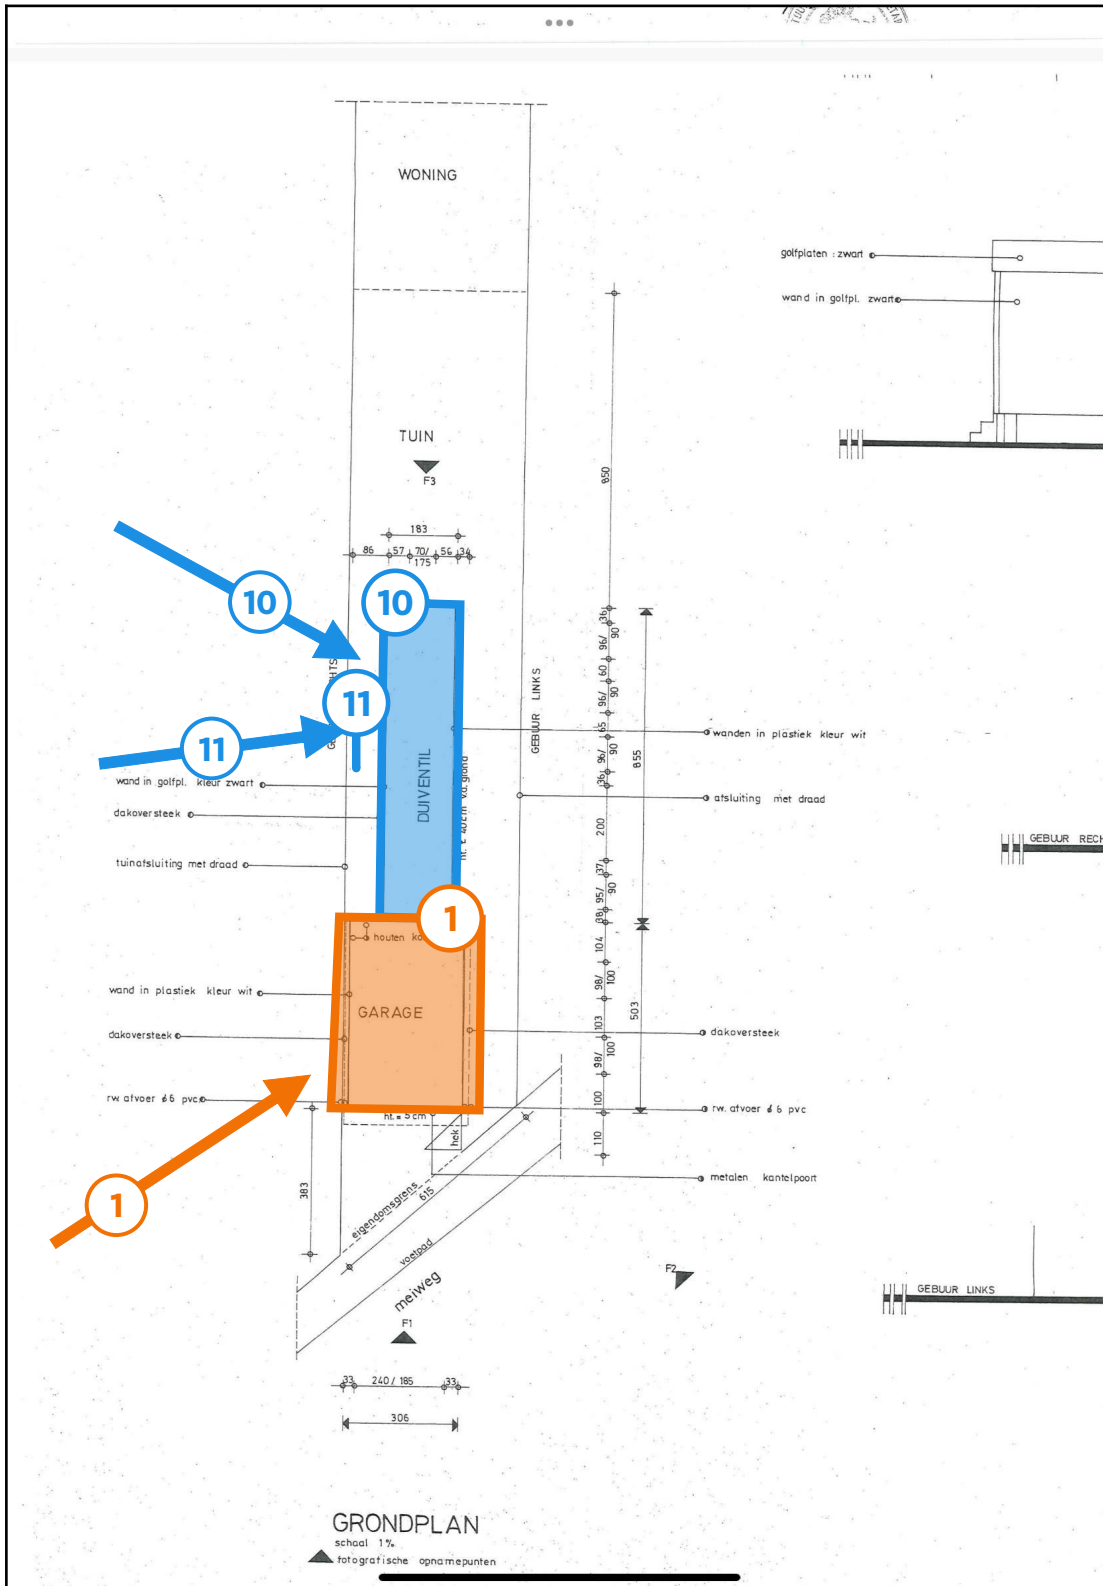
Plan 2.1: Garage en duiventil

1. Golfplaten garage	Asbestmateriaal	Verwijderen
10. Bitumen golfplaten tuinhuis en duiventil	Geen asbest	-
11. Resten roofing tuinhuis en duiventil	Geen asbest	-

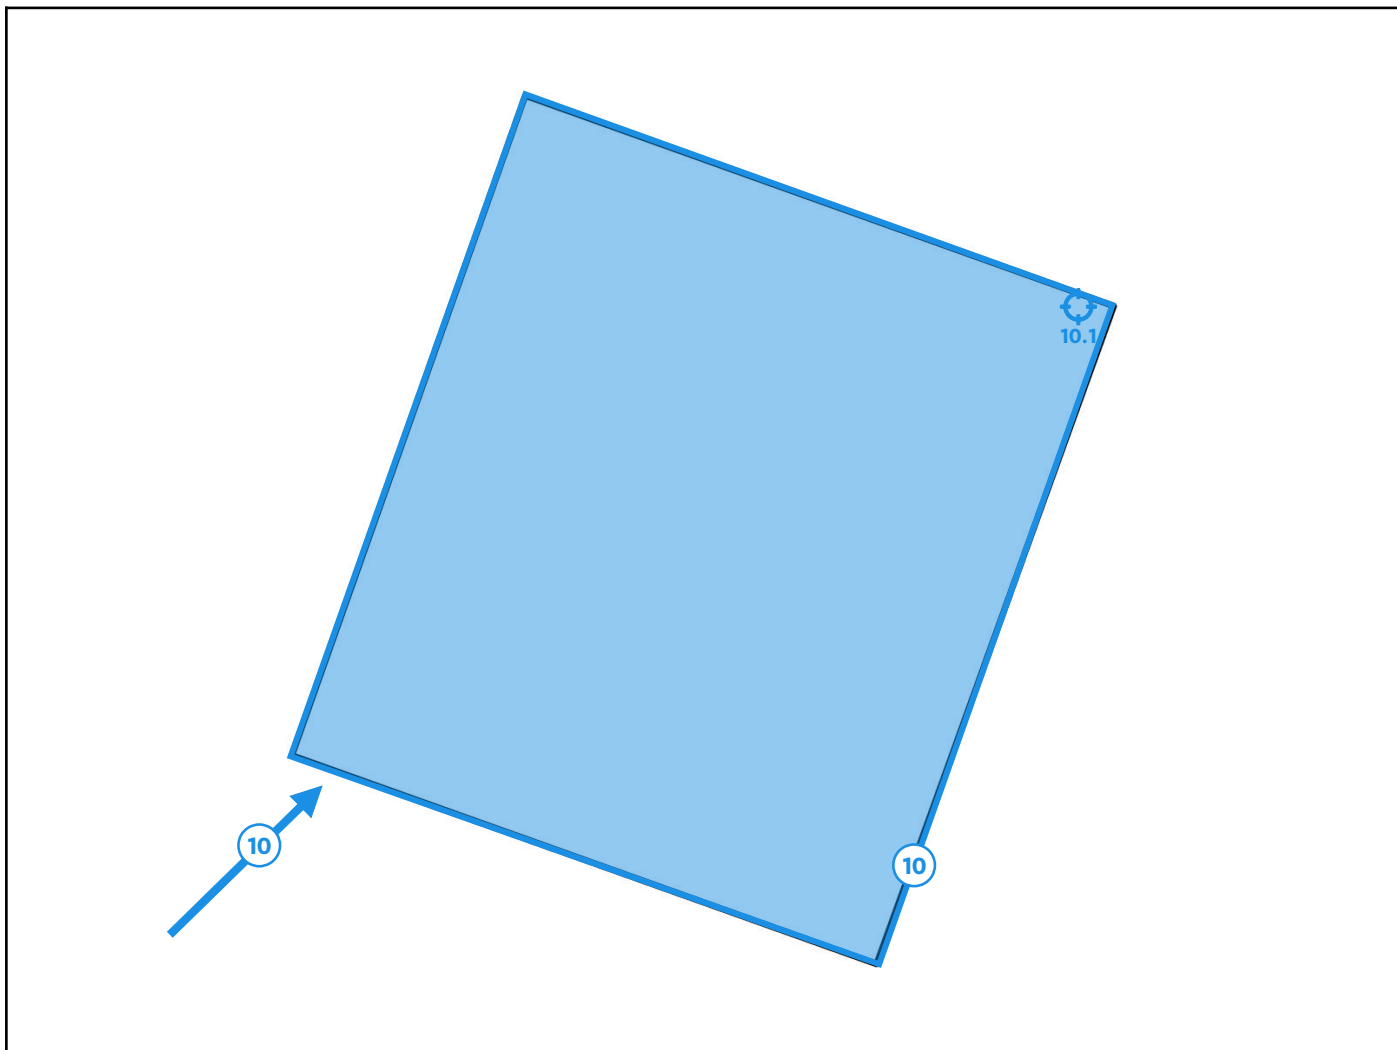
Plan 3.1: Tuinhuis plan

Beschrijving	Type	Actie
10. Bitumen golfplaten tuinhuis en duiventil	Geen asbest	-
10.1 Code: ZO352PM04	Puntmonster	-
